期 間 入 札 の 公 告

現況調査報告書

大阪地方裁判所堺支部

評 価 書

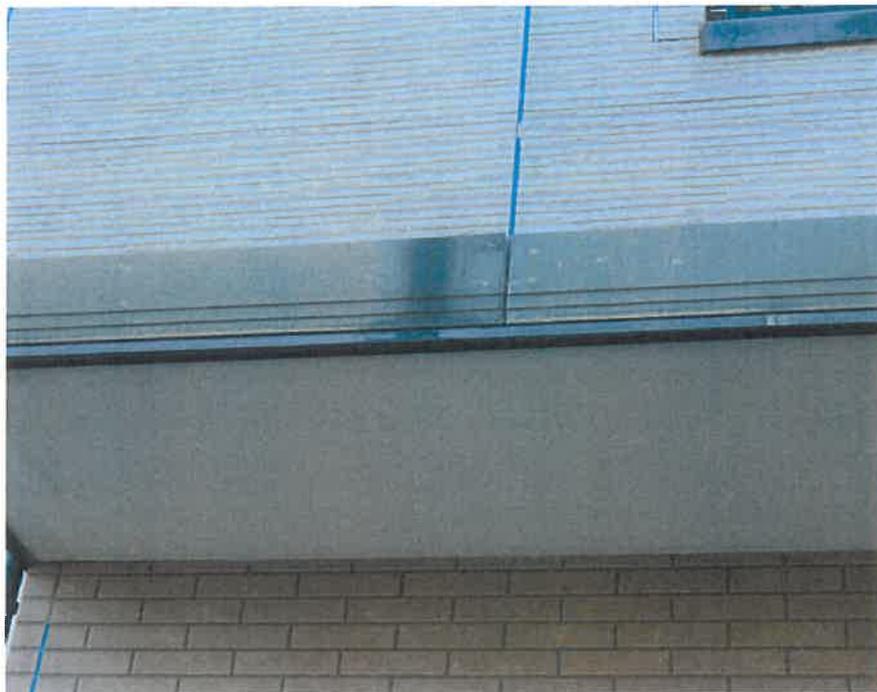
①

ア 各バルコニーの外側に雨垂れのようなシミや繋ぎ目のコーキングの剥離、3階バルコニーの外側下部に黒ズミや剥離したような跡がある。

関係人の陳述等	
陳述者 (当事者等との関係)	陳述内容等
■所有者	<p>1 目的建物には私が住んでいます。他にだれかに貸している部分などはありません。</p> <p>2 3階バルコニーの排水の調子が悪いため、雨水などが下に垂れたりしていると思います。</p>

2階バルコニーの外壁にあるシミと繋ぎ目のコーキングの剥離

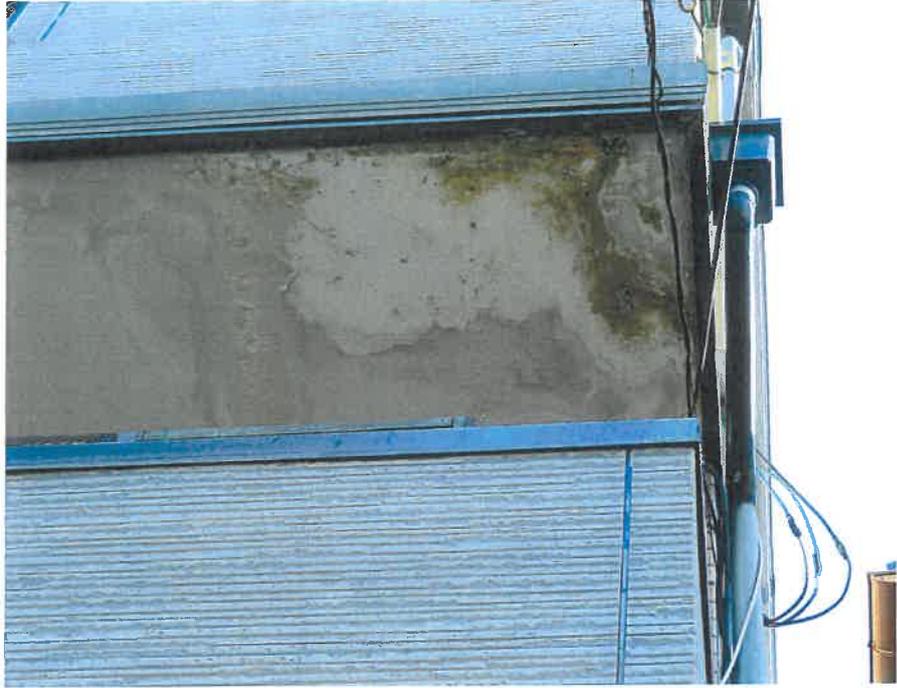
②

3階バルコニー下部の黒ズミや剥離したような跡等

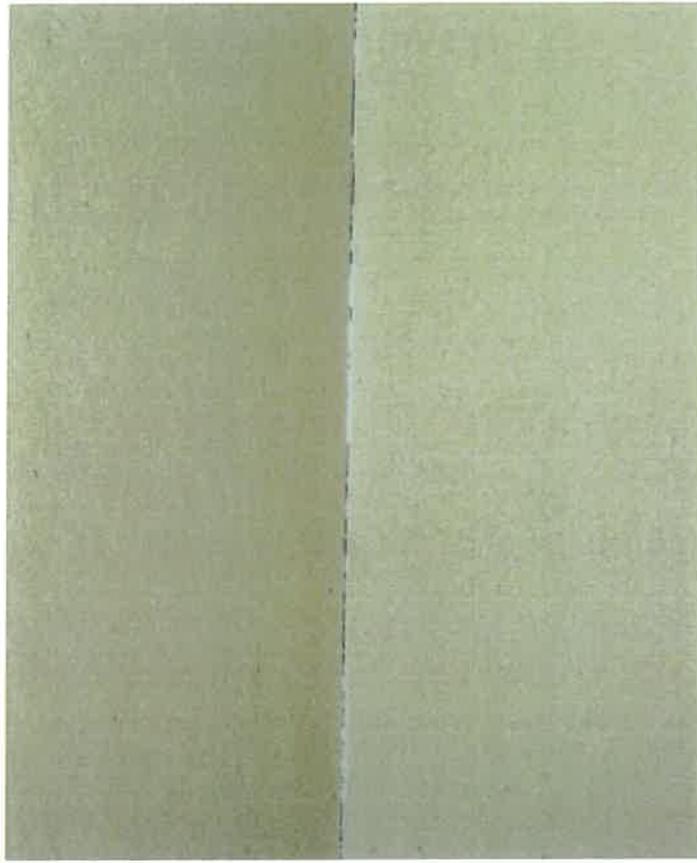
⑥

ウ 階段の壁と壁の間に隙間が生じている。

壁と壁の間に生じた隙間

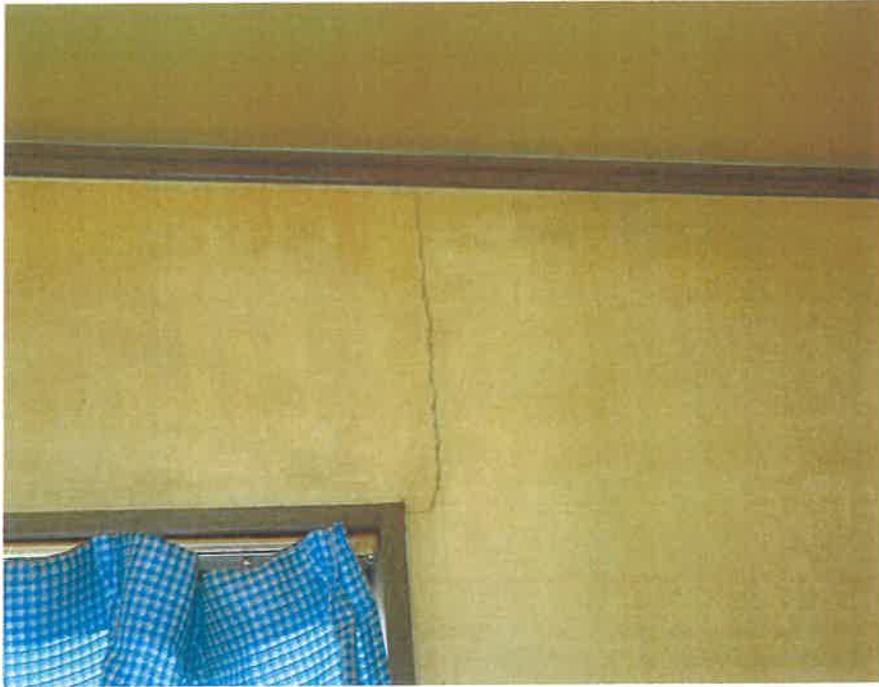
⑧

エ 3階北西側洋室の天井付近の壁に亀裂があり、窓のクレセント錠が掛かり難いため窓やサッシに歪みが生じている可能性がある。

天井付近の壁にある亀裂
