期 間 入 札 の 公 告

富山地方裁判所高岡支部執行係

現況調査報告書

評 価 書

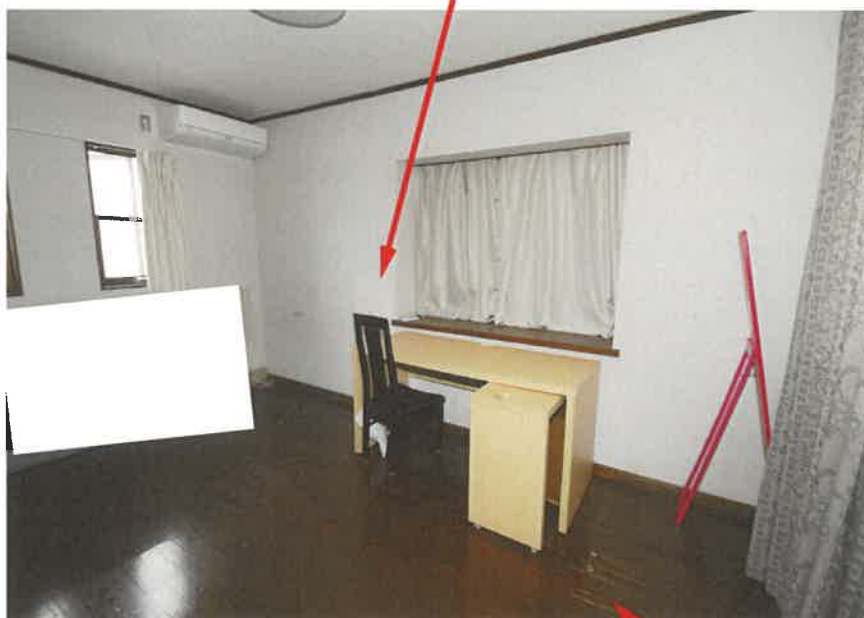
写真⑩

損傷

傷
