# 現況調査報告書

福岡地方裁判所

不動産の表示	「物件目録」のとおり
住居表示	福岡市早良区早良五丁目27番9号
土地	物件1
現況地目	■宅地(物件1) □公衆用道路(物件 ) □ (物件 )
形状	■公図のとおり □地積測量図のとおり □建物図面(各階平面図)のとおり □土地建物位置関係図のとおり □その他の事項記載のとおり
占有者及び占有状況	■土地所有者 □その他の者 上記の者が本件土地上に下記建物を所有し、占有している。 □「占有者及び占有権原」のとおり
下記以外の建物(目的外建物)	■ない □ある(詳細は「目的外建物の概況」のとおり)
その他の事項	北側及び東側の隣地とは高低差があり(間知ブロック積みの擁壁)であり、北側は傾斜度が30度を 超え、東側は傾斜度90度であり、それぞれ高低差は3メートルを超えると推定される。 従物等として井戸ポンプ(2か所)が存する。
建物	物件2
種類、構造及び床面積の概略	■公簿上の記載とほぼ同一である □公簿上の記載と次の点が異なる(□主たる建物 □附属建物) □種類: □構造: □床面積:
物件目録にない附属建物	■ない □ある { 種類: 構造: 床面積:
占有者及び占有状況	□建物所有者 ■その他の者(債務者) 上記の者が本件建物を会社の寮として使用している □「占有者及び占有権原」のとおり
上記以外の敷地(目的外土地)	■ない □ある(詳細は「目的外土地の概況」のとおり)
その他の事項	
執行官保管の仮処分	■ない [ 地方裁判所 支部 平成 年( )第 号 □ある [ 保管開始日 平成 年 月 日
土地建物の位置関係	□建物図面(各階平面図)のとおり ■土地・建物位置関係図のとおり

## 評 価 書

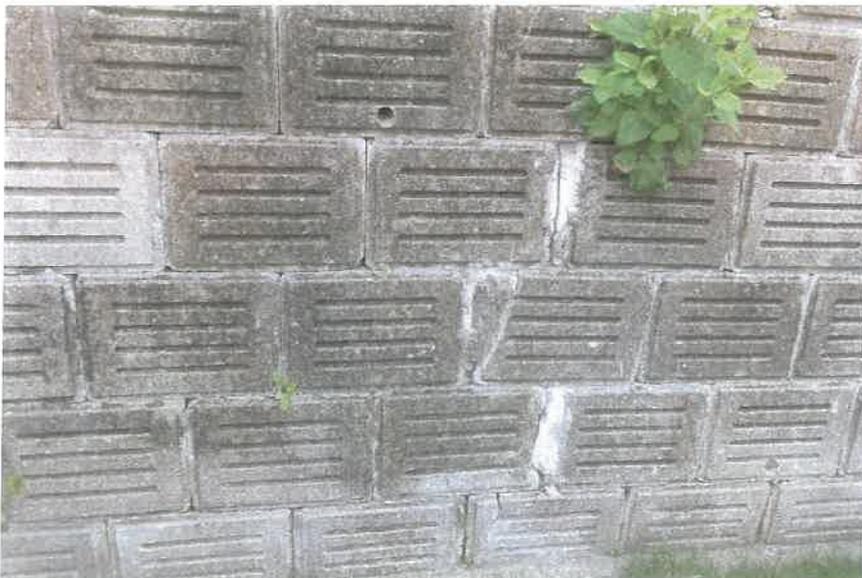
No. 6

(2)隣接地(1342-62)との境界付近の法面に亀裂が認められる。(写真No.6参照)

1342-62の間知ブロックを撮影

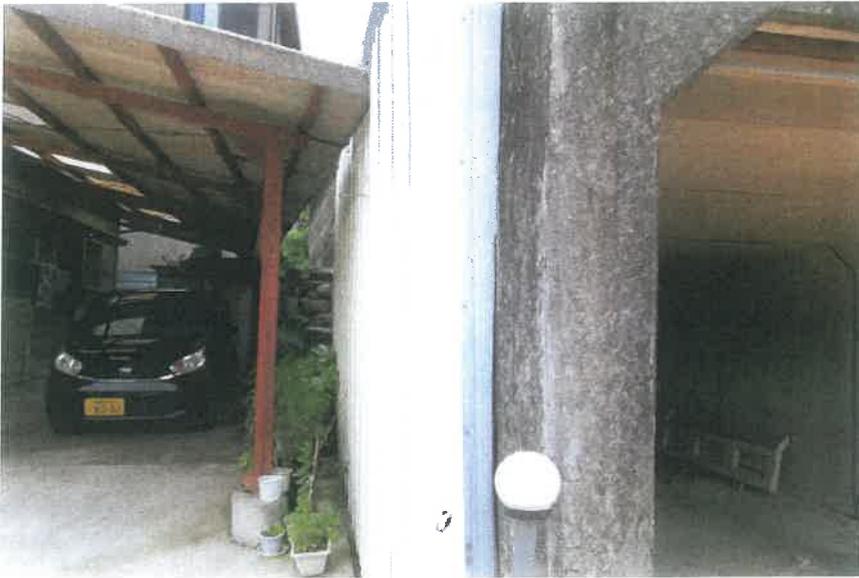
No. 8

本件土地には現地復元性を有すると思われる図面が存在する。隣地との境界と思われる付近には、ブロック塀等の存在と境界標の一部が現地で確認できた。前記図面の形状等と現地の形状等は、ほぼ一致する。関係人の陳述にある石積みは隣地に越境している。

本件土地の東側境界にあるコンクリートブロック擁壁を石積みで補強しているが、石積み部分は1342-13の土地に越境して設置されている。(写真No.8, 9参照)

1342-13との境界（越境）部分を撮影

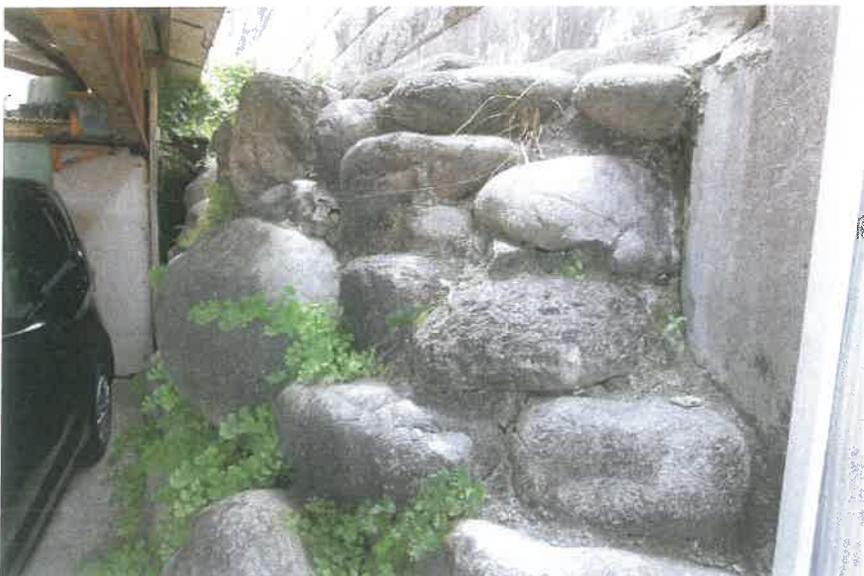
No. 9

1342-13との境界（越境）部分を撮影

エ 市場性修正： 物件1：南東側隣接地との境界付近にある石積みが、隣接地にはみ出ている可能性がある為▲10%と査定。

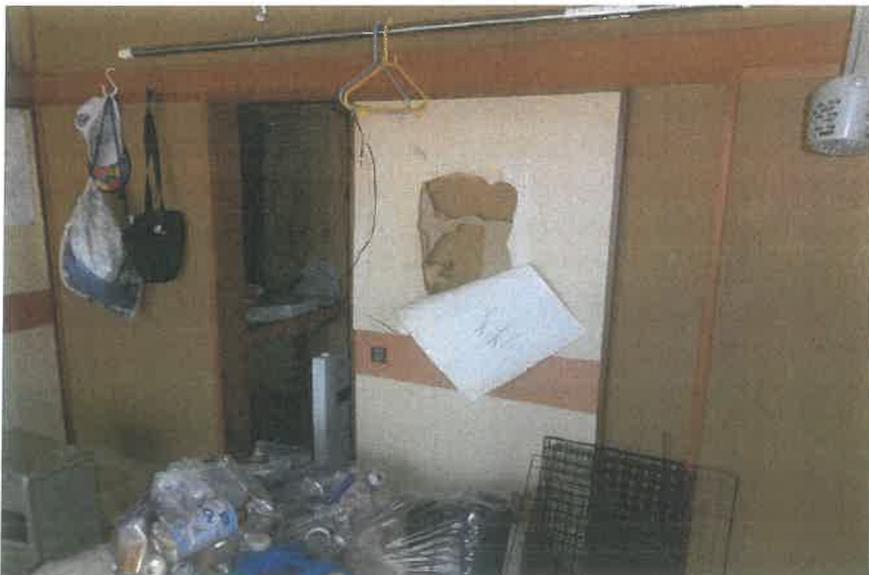
No. 15

- ① 複数箇所の天井に雨漏り跡がある。(写真No.17, 18参照)
- ② 襖に損傷が認められる。(写真No.15参照)
- ③ 玄関前床のアプローチの一部に亀裂が入っている。

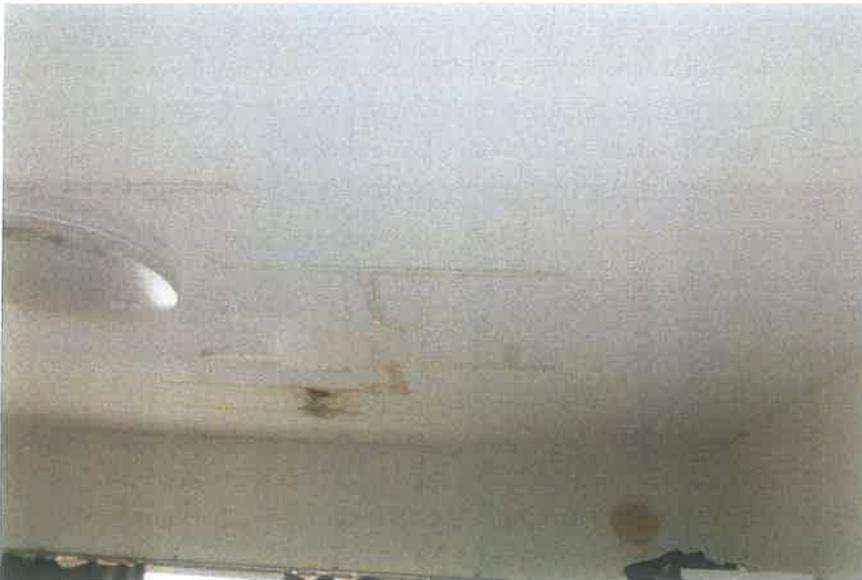
No. 17

(雨漏れ跡)

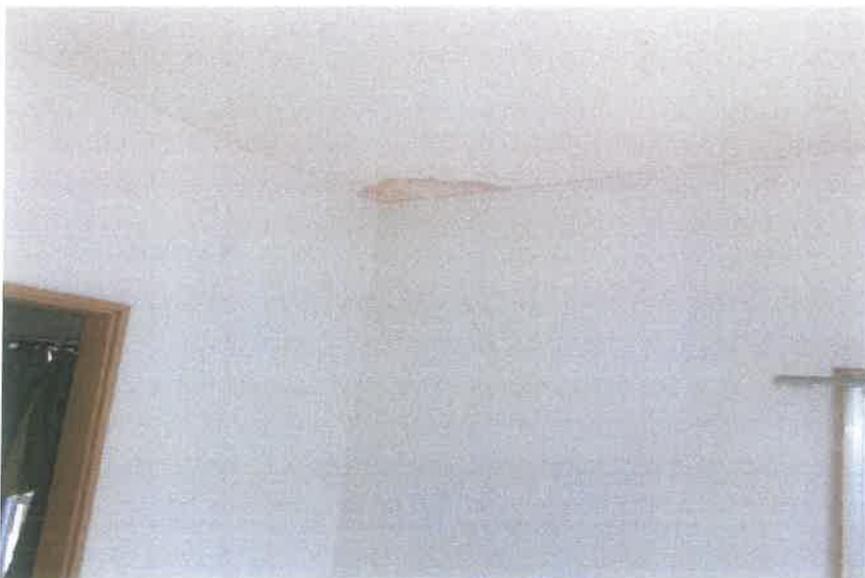
No. 18

(雨漏れ跡)
