## 期 間 入 札 の 公 告

## 現況調査報告書

- 3 所 在 北九州市門司区大里東一丁目 1 1 番地 5 0  
 家屋 番号 1 1 番 5 0  
 種 類 居宅  
 構 造 木造セメント瓦葺 2 階建  
 床 面 積 1 階 5 3 . 8 7 平方メートル  
 2 階 2 2 . 8 6 平方メートル  
 所有者 A

評 価 書

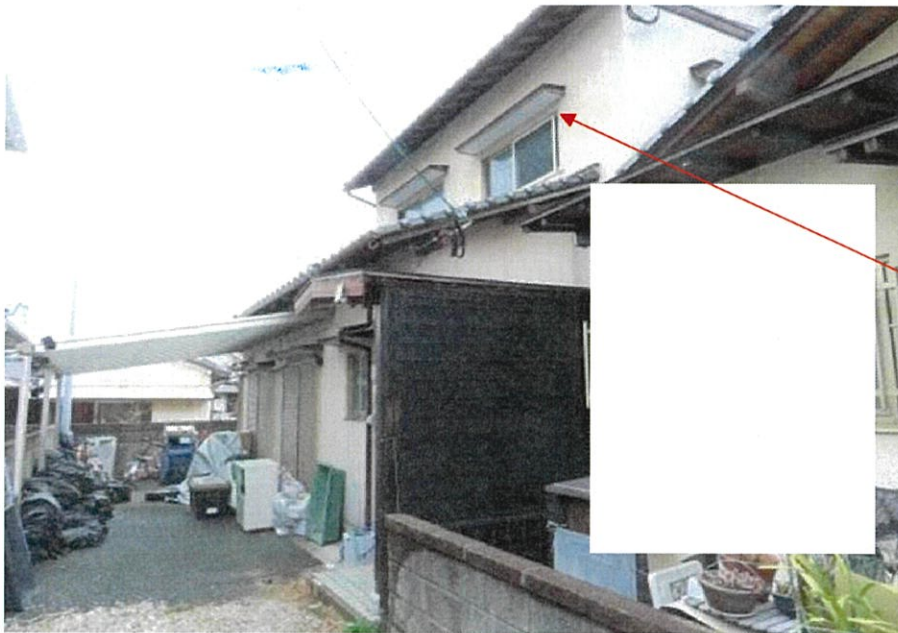
No. 1

本件建物の外観を撮影

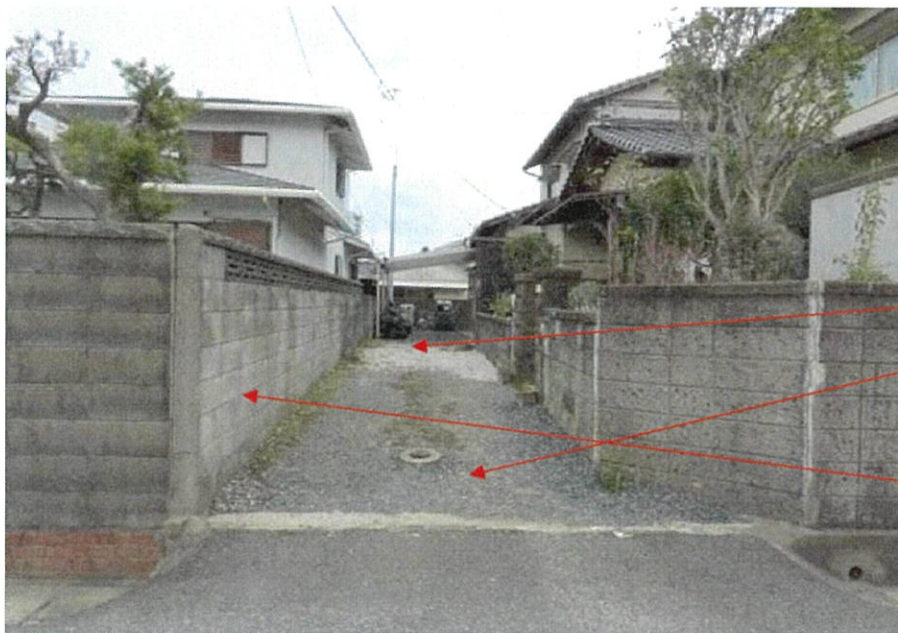
No. 2

物件1の土地及び物件2の土地を撮影

劣化が認められるコンクリートブロック塀

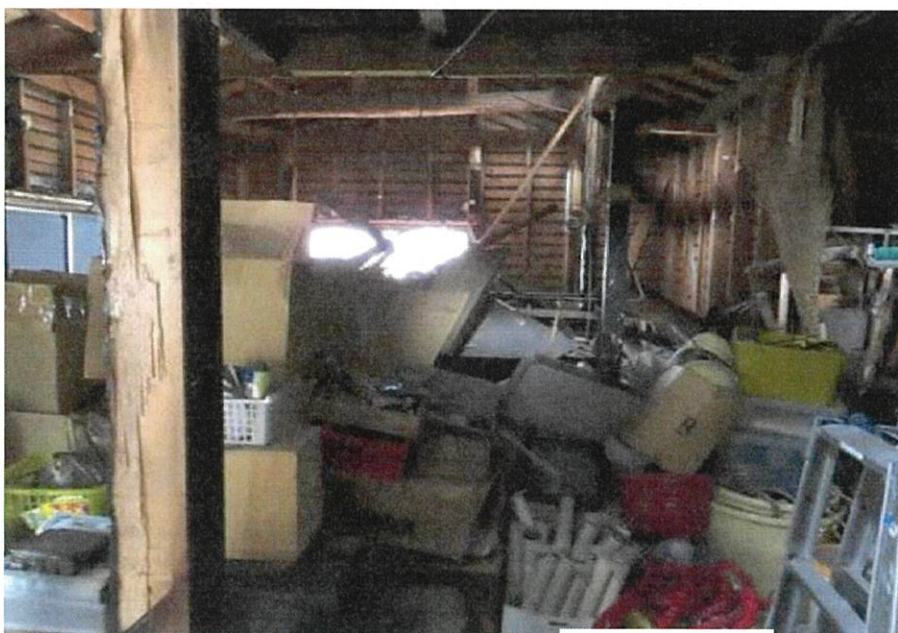
No. 3

本件建物の室内を撮影

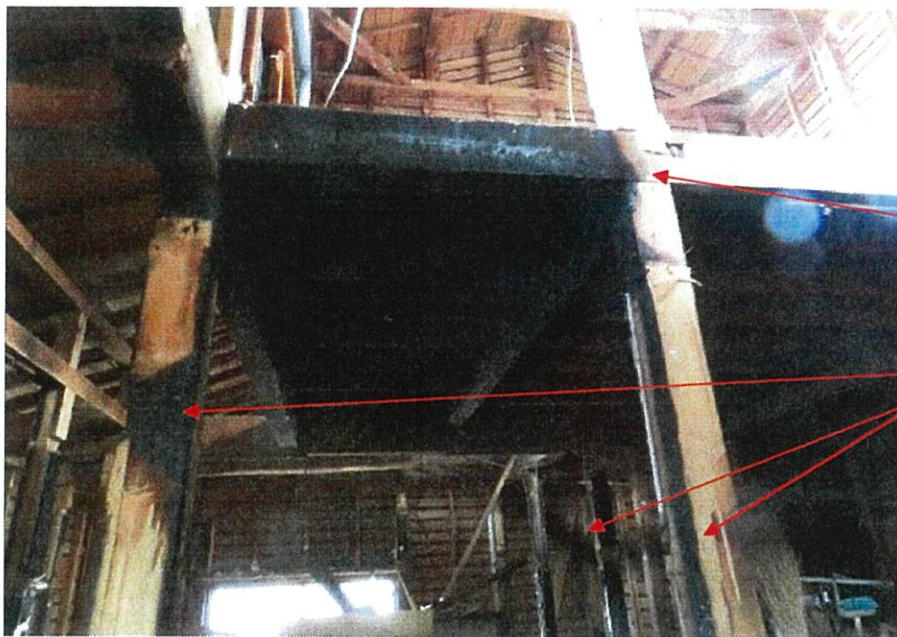
No. 4

- 本件建物は火災により、本件建物の支柱が焼け焦げていたり、2階床が真っ黒に損傷していたりしていた。2階に通じる階段は存在しない。  
目視上では損傷の程度は不明である。ただ、上記のような状況なので、本件建物の躯体に大きな損傷等がある可能性は否定できない。
- 本件建物内には事業用の清掃道具やオイル缶（中身は不明）などが存在し、倉庫として利用されている。
- 物件1の土地には、火災により焼け焦げたテレビや冷蔵庫、清掃道具等が多数残置されていた。
- 本件土地南側（地番11-14側）のコンクリートブロック塀はその中心付近が本件土地との境界と思われるが、同コンクリートブロック塀は劣化している箇所があり、補修の必要性がある。
- 関係人の陳述記載のとおり、本件土地の北西側（土地建物位置関係図に「甲」と記載した箇所）にはコンクリートブロック塀の下に止水蓋の一部が存在していた。

本件建物の室内を撮影

黒焦げた2階床

黒焦げた柱

| 保守管理の状態 | <p>劣る</p> <p>（令和4年に屋内で火災が発生したとのことである。内壁仕上材や下地のボード、天井、間仕切り壁はほぼ全て撤去されている。柱や内壁躯体、梁の一部には焼け跡が見られる。階段は火災後撤去されたか、焼け落ちたのかは不明であるが、調査時には存在しない。一部の窓ガラスは割れ、外壁にはクラックが観察される。）</p> |

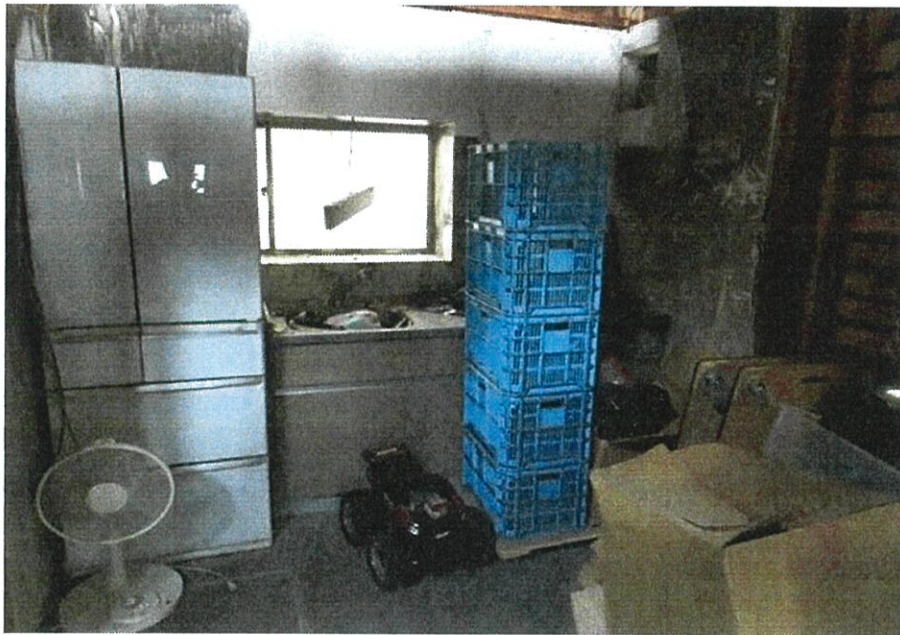
No. 5

本件建物の室内を撮影

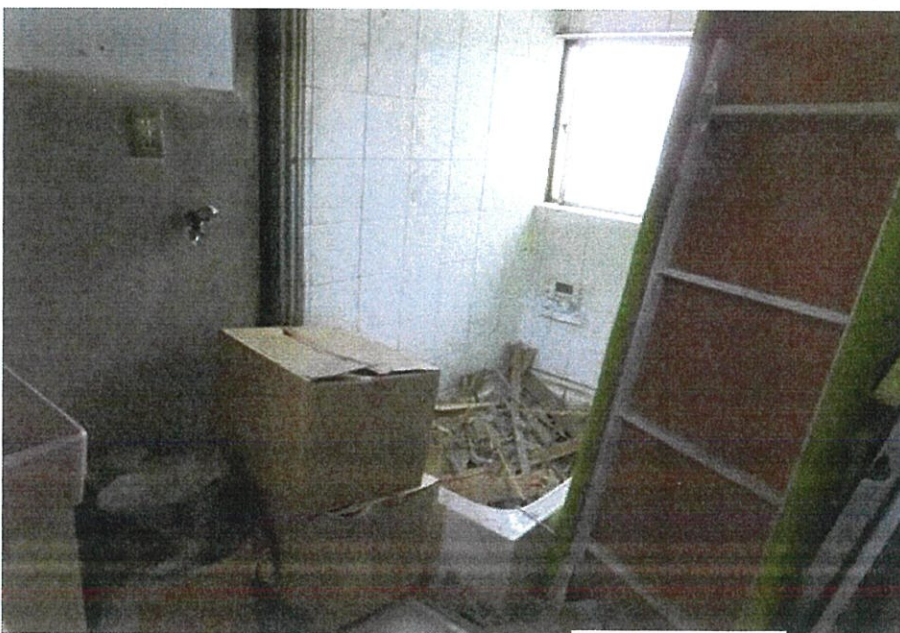
No. 6

本件建物の室内を撮影

(浴槽)
