## 期 間 入 札 の 公 告

1. 所 在 北九州市門司区上藤松二丁目

## 現況調査報告書

評 価 書

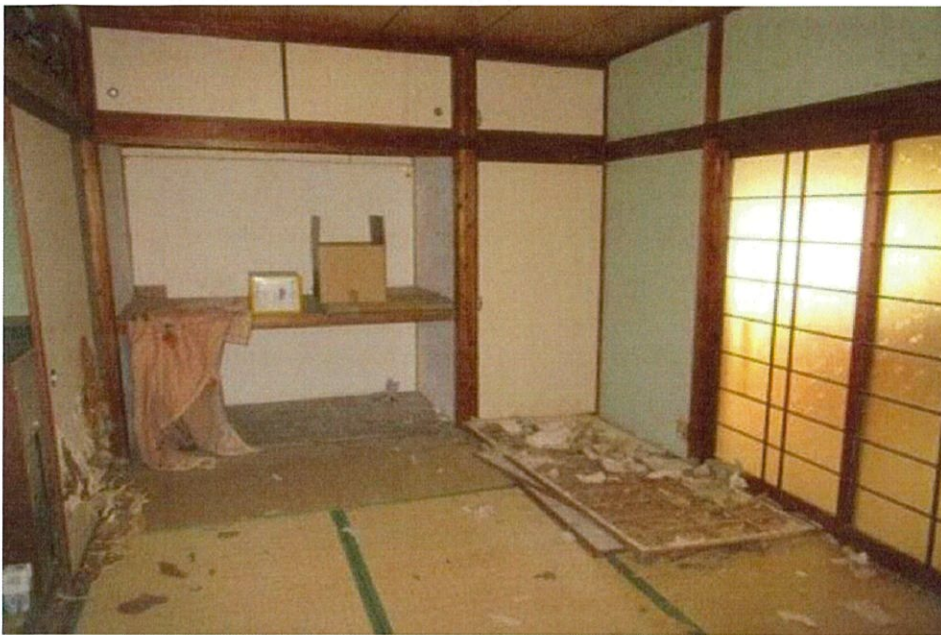
No. 4

室内の随所で、猫の毛、ペットフードや砂等が散乱しているなど汚損が顕著に見受けられた。

引っ掻き傷も随所に存するなど多数の猫が飼われていたと思われる。未だ獣臭が残っているなど糞尿による汚損も窺える。

本件建物の室内を撮影

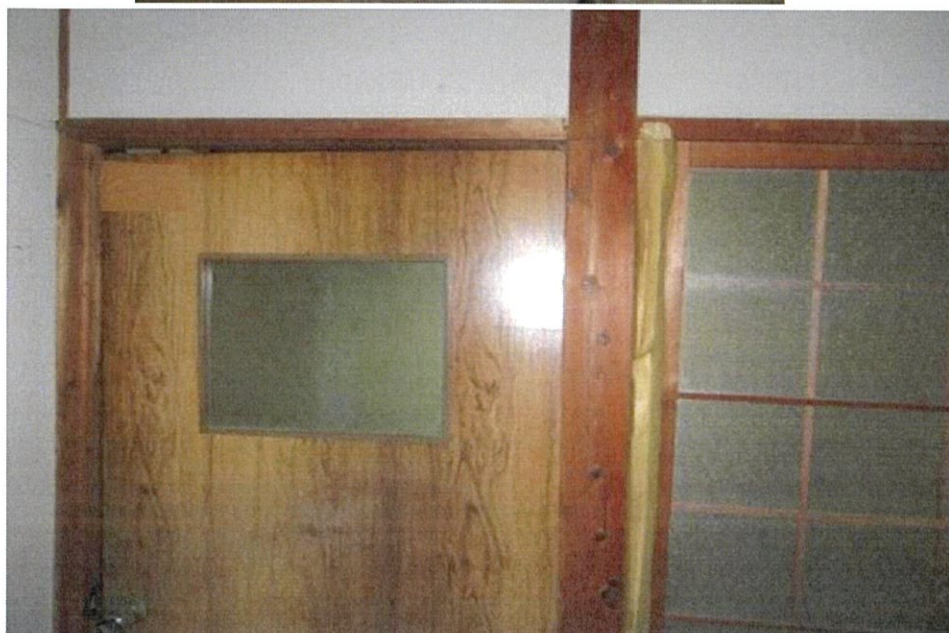
No. 9  
建具の傾きを撮影

浴室の内外壁の一部にクラックが生じており、引き戸やドアの一部に隙間が生じているなど、体感的にも床の傾きが感じられたため、台所の床にビー玉を置いたところ、北東方向に転がった。

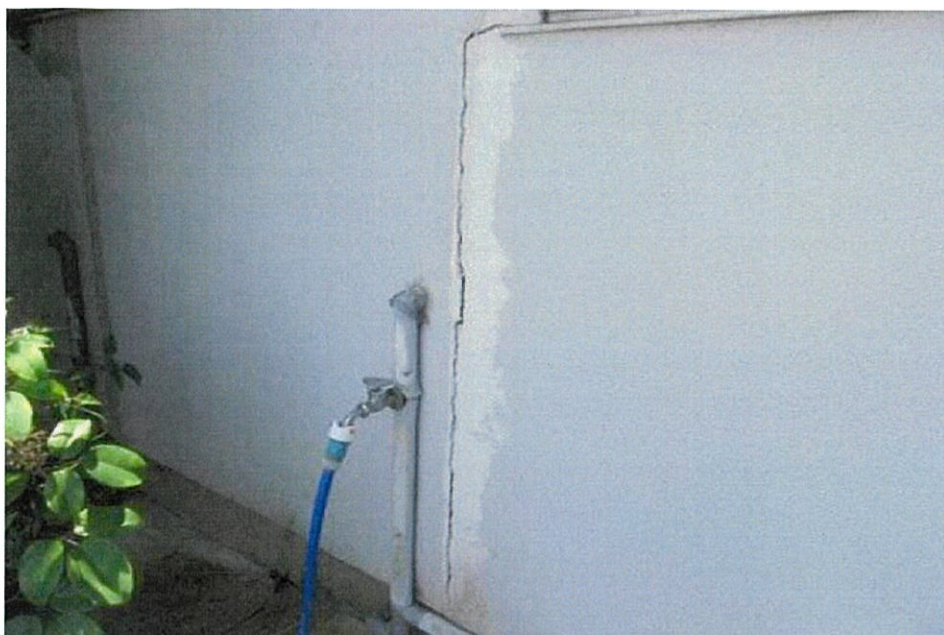
No. 10

外壁のクラックを撮影

| 特 記 事 項 | <ul style="list-style-type: none"> <li>・北東側の隣地とは最大約3.5m程度の高低差がある。よって、建物の再建築時等には福岡県建築基準法施行条例第5条のいわゆる「がけ条例」の適用を受ける可能性があるが、詳細については関係当局に確認を要する。</li> <li>・また、玄関から浴室にかけて外壁にひび割れが見られ、室内の床にも傾きが見られることから、地盤が一部不等沈下している可能性がある。</li> <li>・樹木が隣接地等に越境している。また、樹木に押される形で南東側のブロック塀が一部崩れかけている。</li> </ul> |

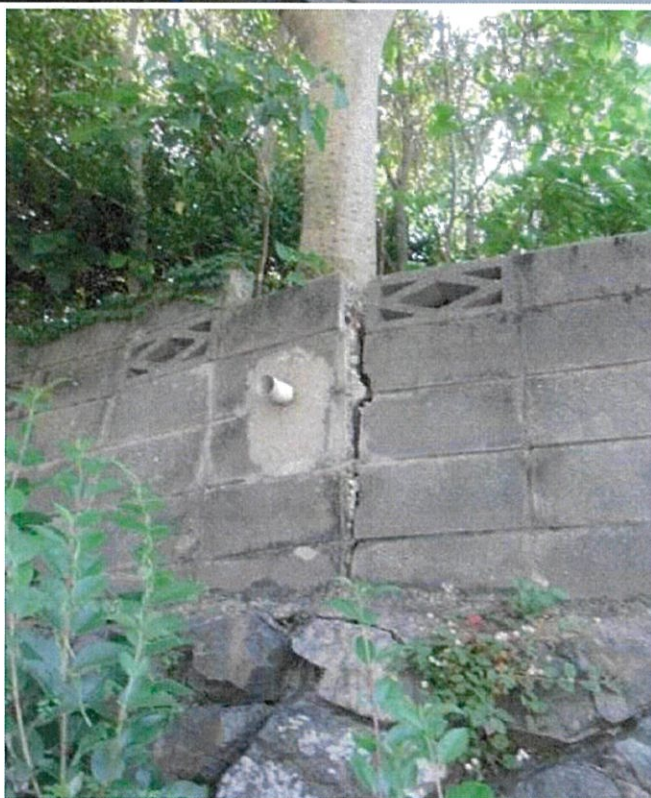
No. 11

- ・ 本件土地上に存する樹木の枝葉が、接面道路や隣接地に越境しており、一部は電線に掛かっている。
- ・ 南東側接面道路との境界付近に存するコンクリートブロック塀の一部は、樹木の成長によって押し出され、ひび割れ等の破損が生じていると思われることから、経年の劣化に伴って倒壊の危険性が存すると思料する。

コンクリートブロック塀

の損傷状況を撮影

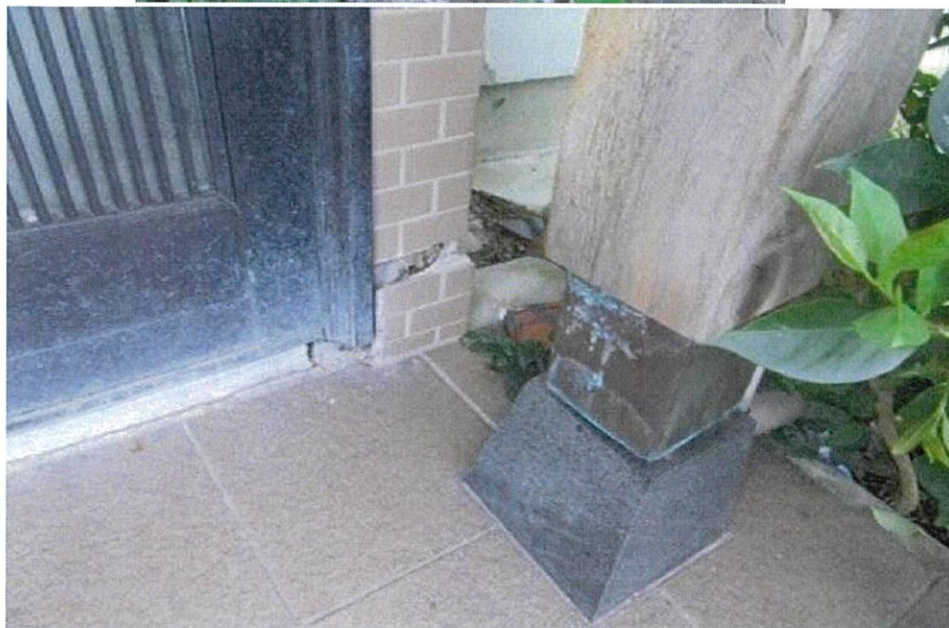
No. 12

玄関付近の基礎部分の破損や柱の下部にズレが生じていることから、本件建物は北東側にやや傾いていると思われる。

本件建物の損傷状況を撮影
