## 期 間 入 札 の 公 告

鹿児島地方裁判所民事第3部

# 現況調査報告書

## 評 価 書

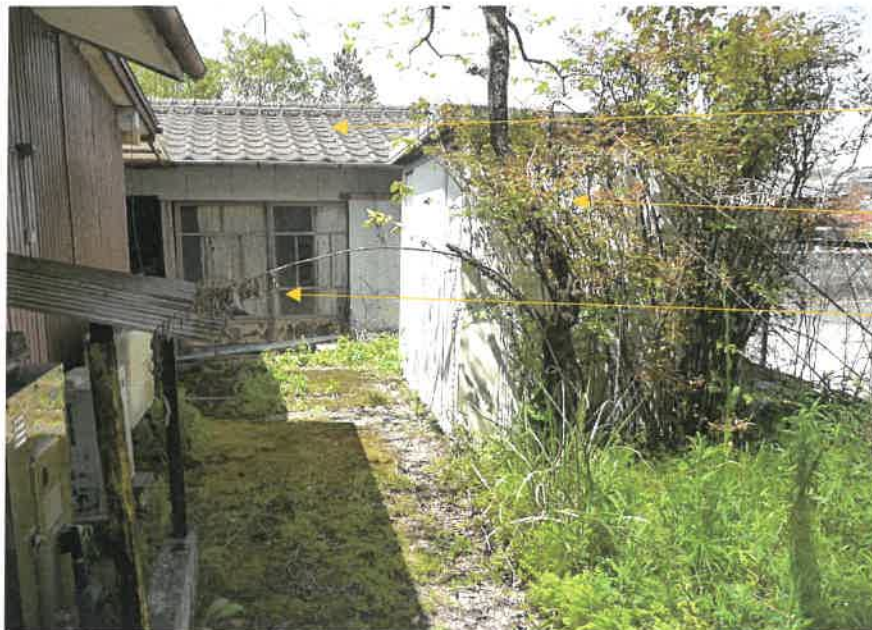
⑥本土 地（北）

開かない戸

| 区 分 | 附属建物符号 1 |
|---|---|
| 特 記 事 項 | <p>① 当附属建物符号1は、白アリ被害については不明。評価人としての調査には限界があり、詳細については専門家による調査が必要である。</p> <p>② 当附属建物符号1は、建築時期・構造・種類等の要因を踏まえ現場調査を行った結果、アスベストを含有する建材等が使用されている可能性は否定できない。詳細については専門調査機関の分析調査を要する。</p> <p>③ 当附属建物符号1は、家財道具が置かれている。また、開かない戸もある。</p> |

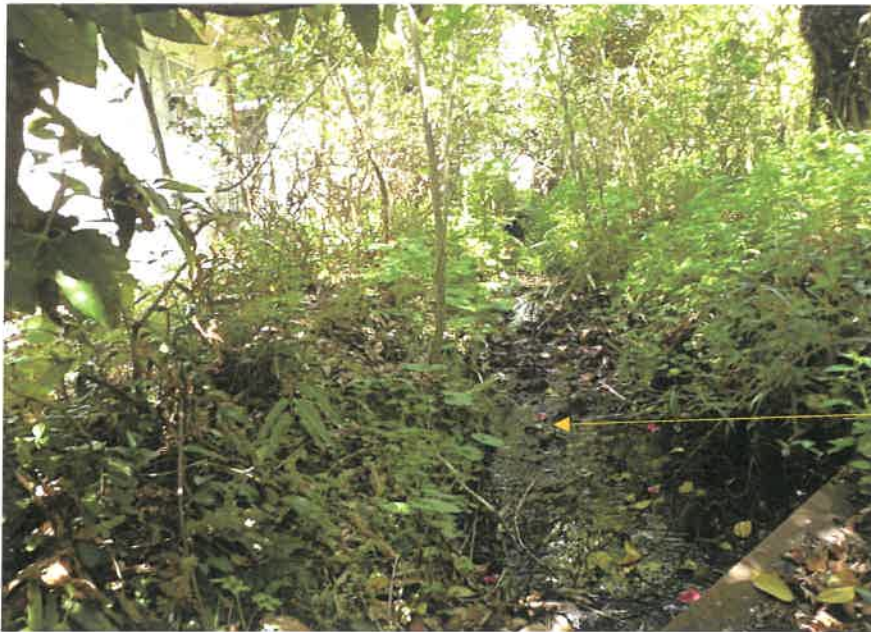
⑦本土地（東）

水路

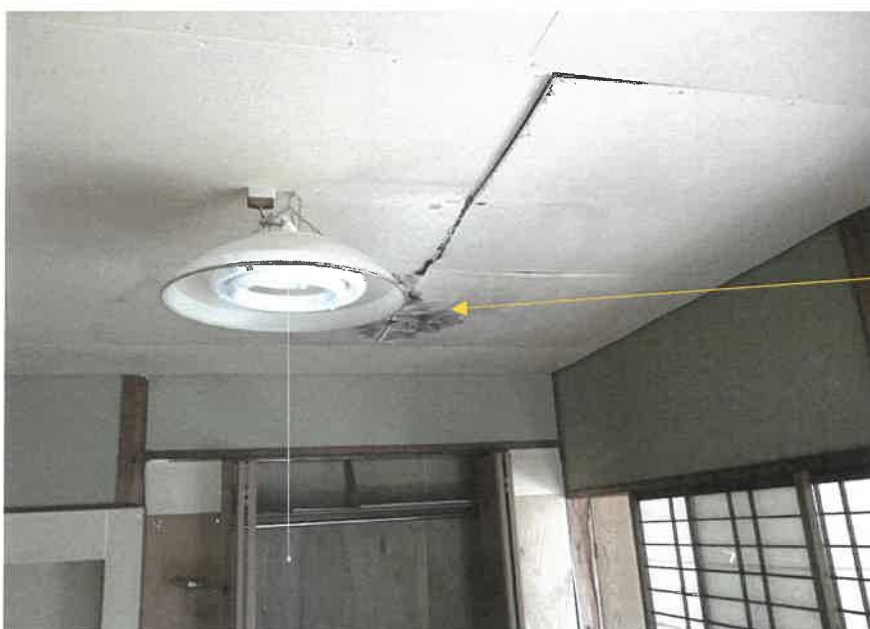
⑨物件 2 主たる建物  
洋室天井

雨漏り跡

| 特 記 事 項 | ① 物件2建物は、白アリ被害については不明。評価人としての調査には限界があり、詳細については専門家による調査が必要である。<br>② 物件2建物は、建築時期・構造・種類等の要因を踏まえ現場調査を行った結果、アスベストを含有する建材等が使用されている可能性は否定できない。詳細については専門調査機関の分析調査を要する。<br>③ 物件2建物は、外壁が一部破損し、洋室天井に雨漏り跡が存する。 |

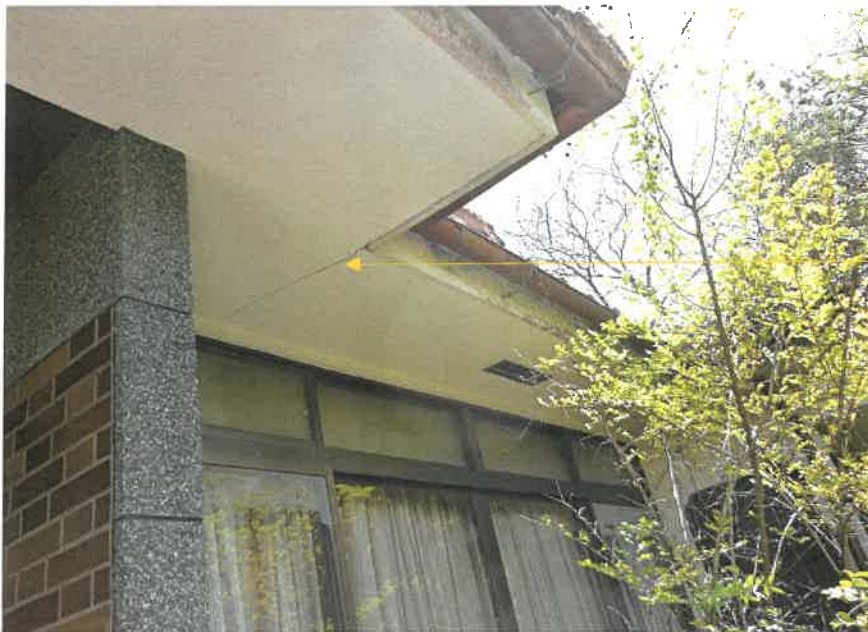
⑭物件 3 主たる建物  
(玄関)

ひび

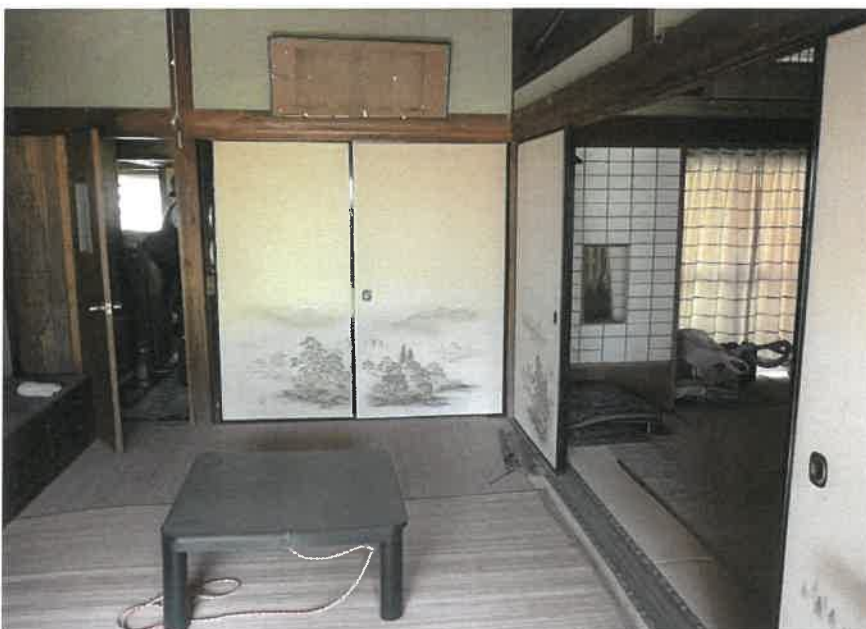
⑮物件 3 主たる建物  
(中央和室 6 畳)

| 区 分 | 主である建物 |
|---|---|
| 特記事項 | <p>① 物件3建物は、白アリ被害については不明。評価人としての調査には限界があり、詳細については専門家による調査が必要である。</p> <p>② 物件3建物は、建築時期・構造・種類等の要因を踏まえ現場調査を行った結果、アスベストを含有する建材等が使用されている可能性は否定できない。詳細については専門調査機関の分析調査を要する。</p> <p>③ 物件3建物は、西側洋室、浴室、東側洋室の天井が破損し、雨漏り跡が存し、和室6畳の床がぶかぶかして落ち込みそうである。また、西側さしかけの屋根が破損し、浴室用の煙突が破損し倒れかかっている。さらに軒下、基礎、犬走到にヒビが見られ、保守管理の状況は劣る。</p> |

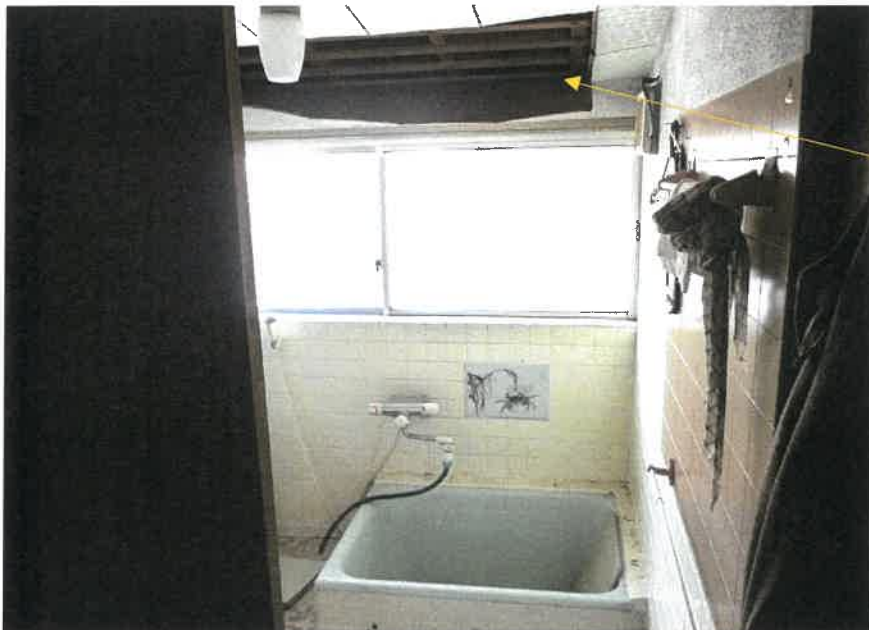
⑪物件 3 主たる建物  
浴室

天井板破損

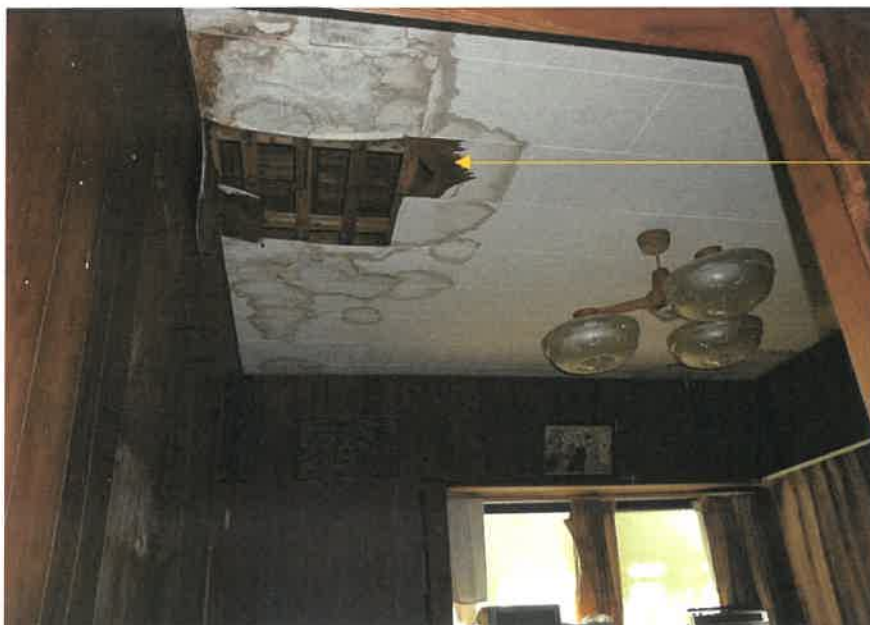
⑫物件 3 主たる建物  
東側洋室

天井板破損

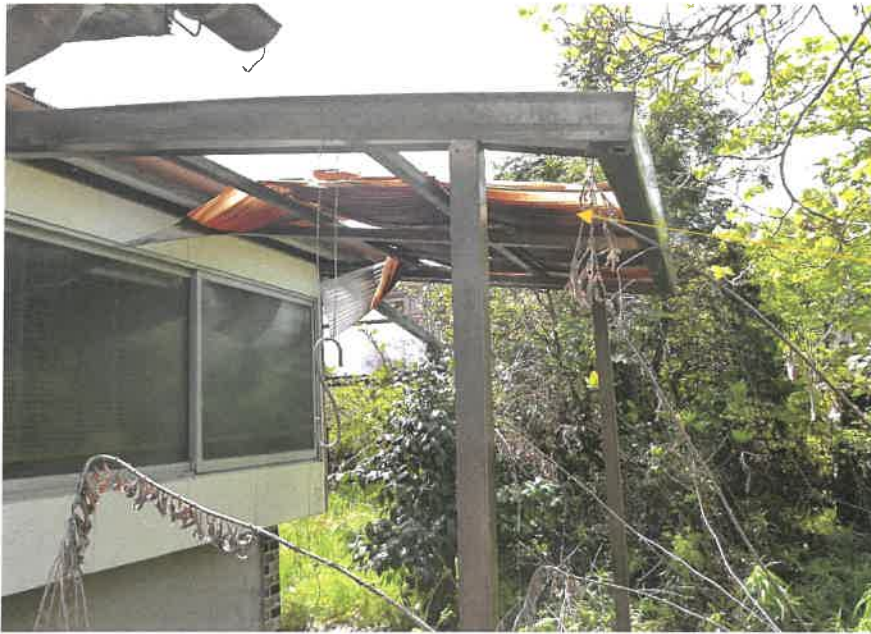
⑭物件 3 主たる建物  
さしかけ

破損

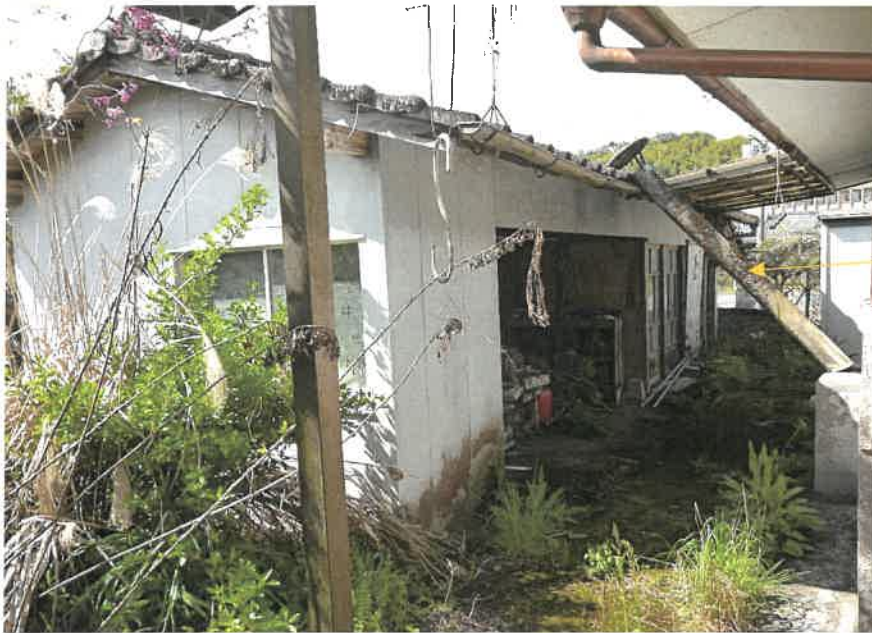
⑮物件 3 附属建物符号 1  
(外観)

浴室用煙突破損

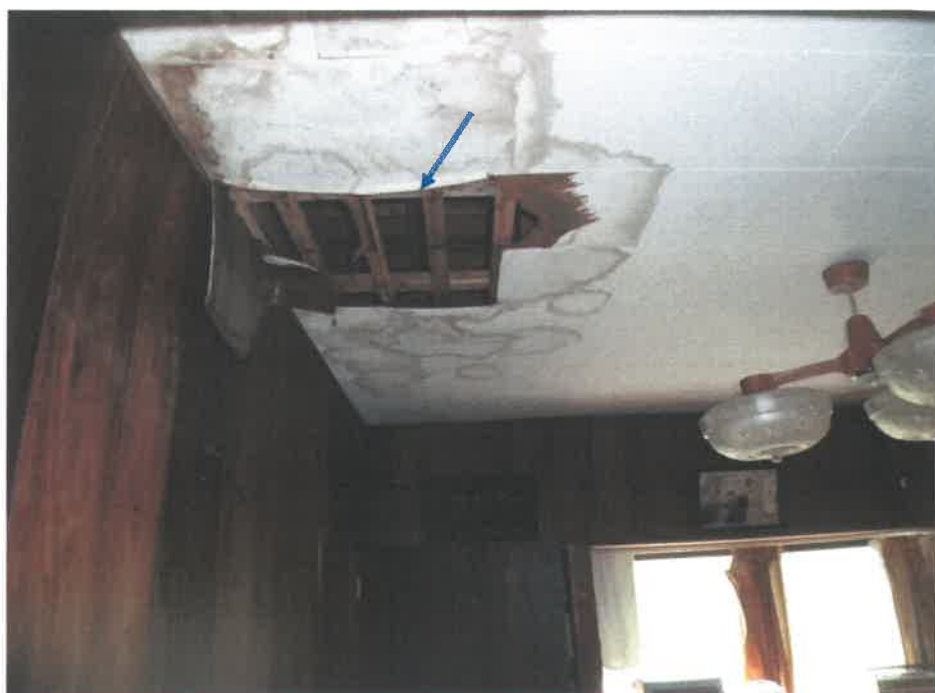
7

雨漏り跡の様子
