## 期 間 入 札 の 公 告

## 現況調査報告書

## 物 件 目 録

## 評 価 書

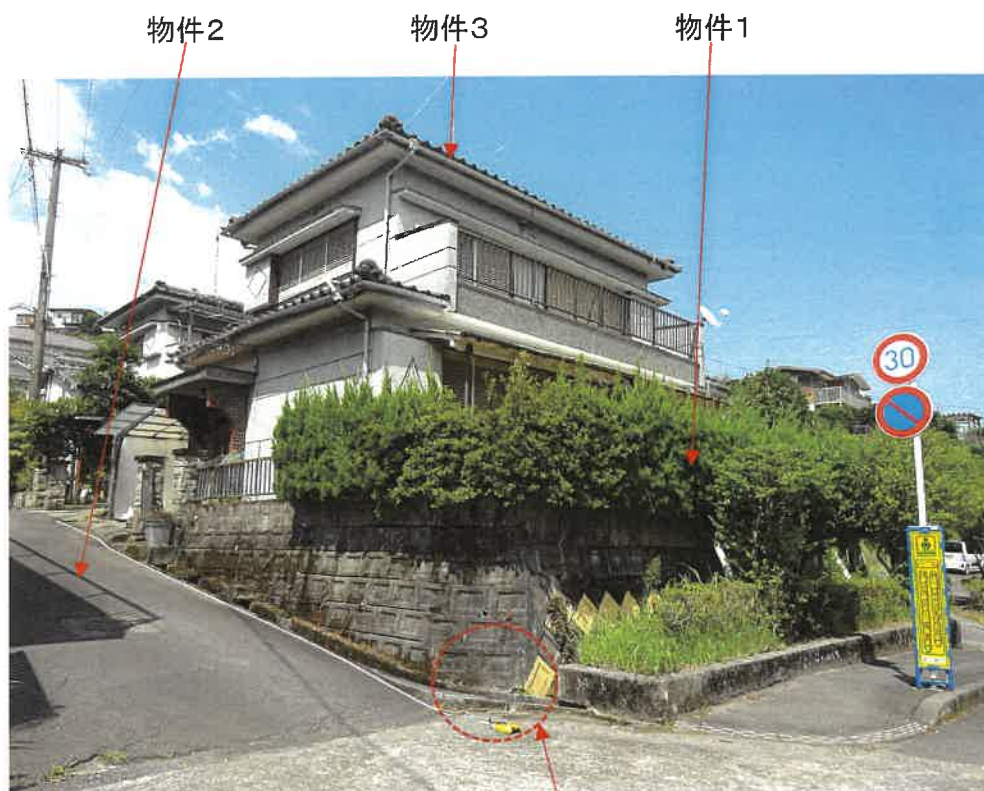
写真1 本件土地建物外観

- 1 物件1に接面している共有私道である物件2が、水路を介して市道に接面している（登記簿上896-32の土地は鹿児島市名義の用悪水路、896-31の土地は鹿児島市名義の公衆用道路である。）。
- 2 本件各土地と周辺隣接地との境界は、外観上概ね明瞭である。但し、物件1の南西角の擁壁部分の形状が、公図の形状とは異なっている（写真1）。
- 3 境界付近に設置されているスチール製のフェンスが劣化し、一部破損していた（写真5）。

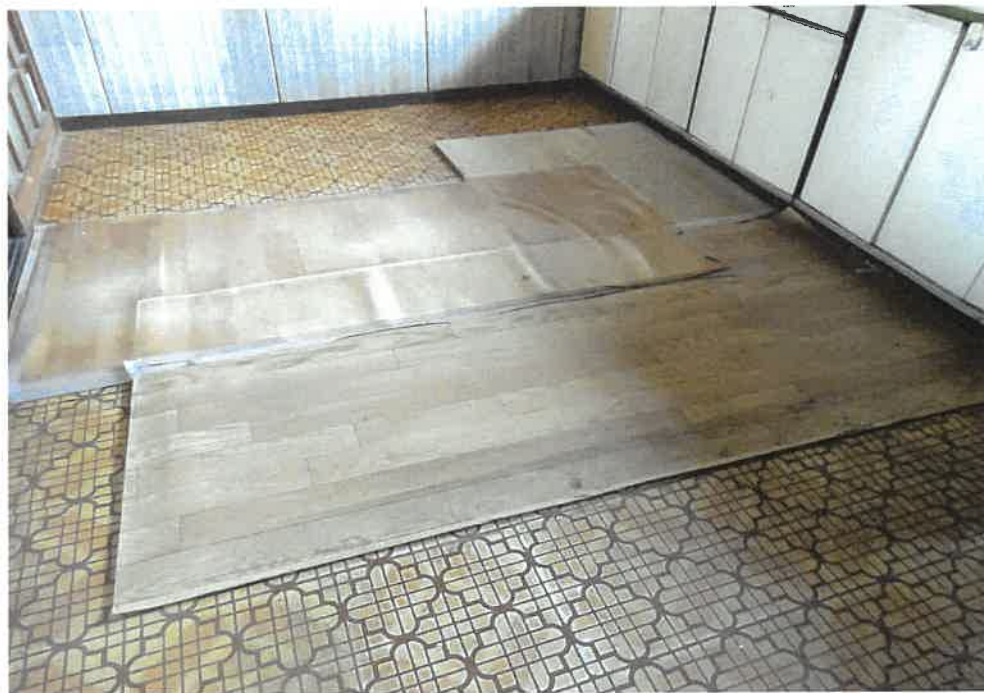
写真8 フローリングの状況

- 1 キッチン前の床にはコンパネが敷かれており、補強されていた（写真8）。また、床のたわみを強く感じる箇所があった。本件建物を管理している破産管財人によると、以前居住していたAの母親からシロアリ被害があるかもしれない旨聞いているとのことであった。
- 2 床板の傷みや壁の凹みが見受けられた（写真11、12）。
- 3 雨漏り跡と思われる天井板の変色が見受けられた（写真17）。
- 4 2階の洋室のサッシは開閉できなかった。
- 5 2階南西側の和室のサッシ付近の畳は、雨の吹き込みによると思われる傷みが見受けられた（写真15）。

| 特 記 事 項 | <p>①雨漏り跡と思われる天井板の変色が見られた。</p> <p>②関係人の陳述によると シロアリ被害の可能性があることであった。評価人としての調査には限界があり、詳細については専門家による調査を要する。</p> <p>③アスベストについて、物件3建物の建築時期・構造・種類等の要因を踏まえて現地調査を行った結果、アスベストを含有する建材等が使用されている可能性は否定できない。詳細については専門家による調査分析を要する。</p> <p>④キッチン前の床にコンパネが敷かれて補強されていた。また床に強いたわみを感じるところがあった。</p> <p>⑤床板の傷みや壁の凹みが見受けられた。</p> <p>⑥2階洋室のサッシは開閉できなかった。</p> <p>⑦2階南西側の和室のサッシ付近の畳に、雨の吹き込みによると思われる傷みが見られた。</p> <p>⑧ウッドデッキが存するが、特段の市場価値はないものと判断した。</p> |

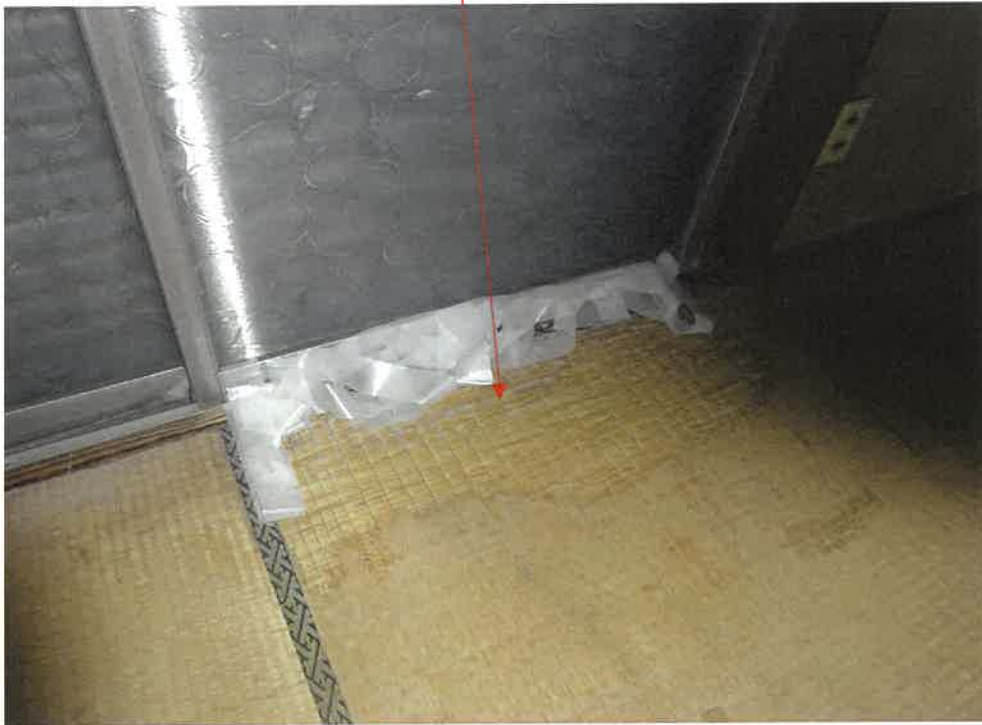
写真15

畳の傷み

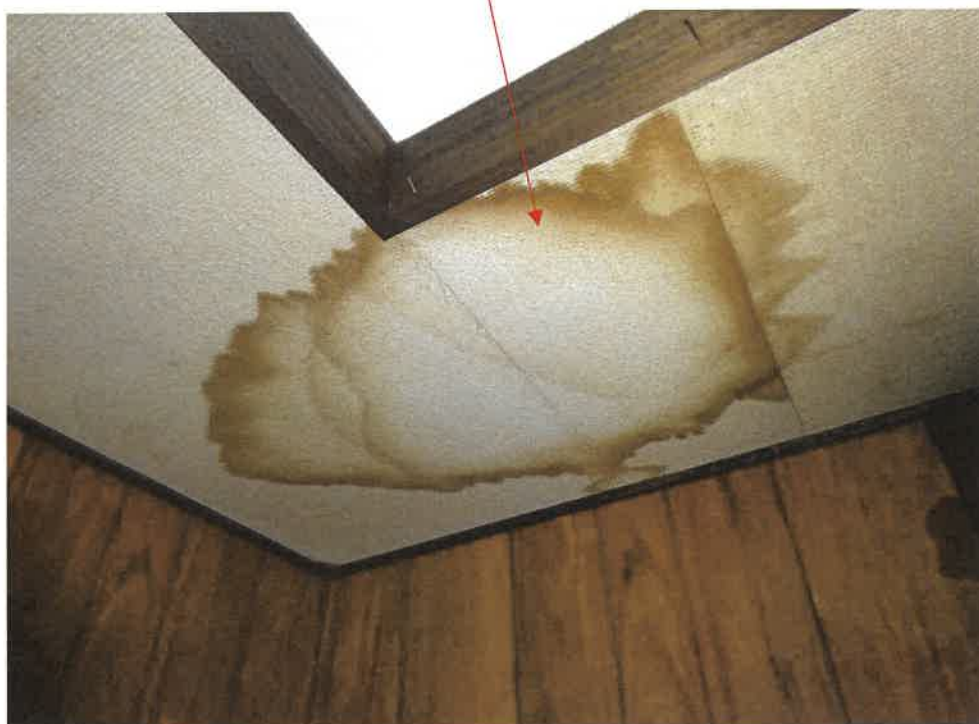
写真17

雨漏り跡と思われる染み
