## 期 間 入 札 の 公 告

令和7年(ケ)第19号

## 現況調査報告書

## 評 価 書

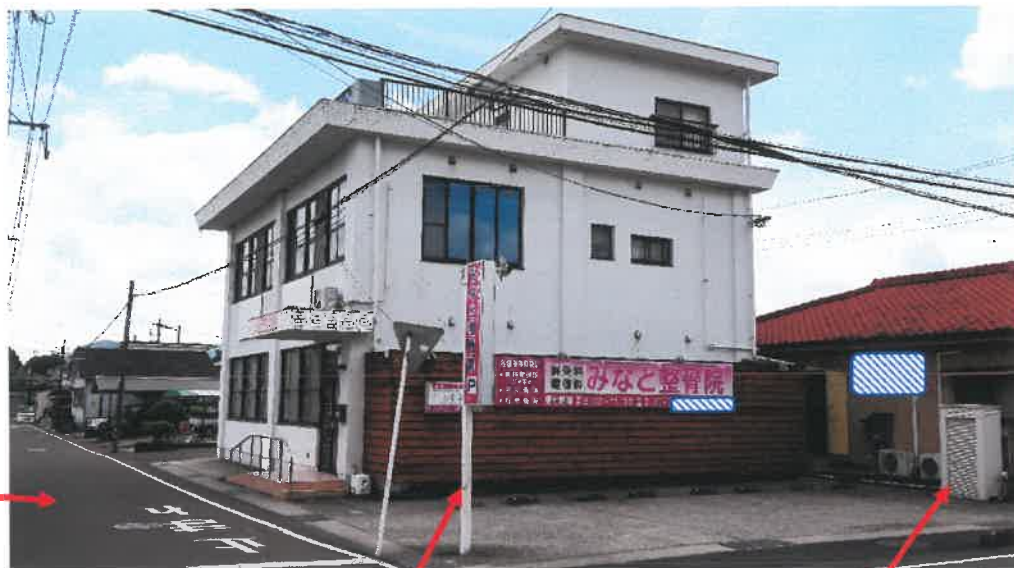
写真①

| その他の事項 | ・物件1土地の北西側は県道に、物件1土地及び物件2土地の北東側は市道に接する（土地建物位置関係図）。<br>・本件土地上看板、LPガス容器収納庫及び祠（工作物）が存在する（写真①、②）。 | |

物件4建物  
外観（北側）

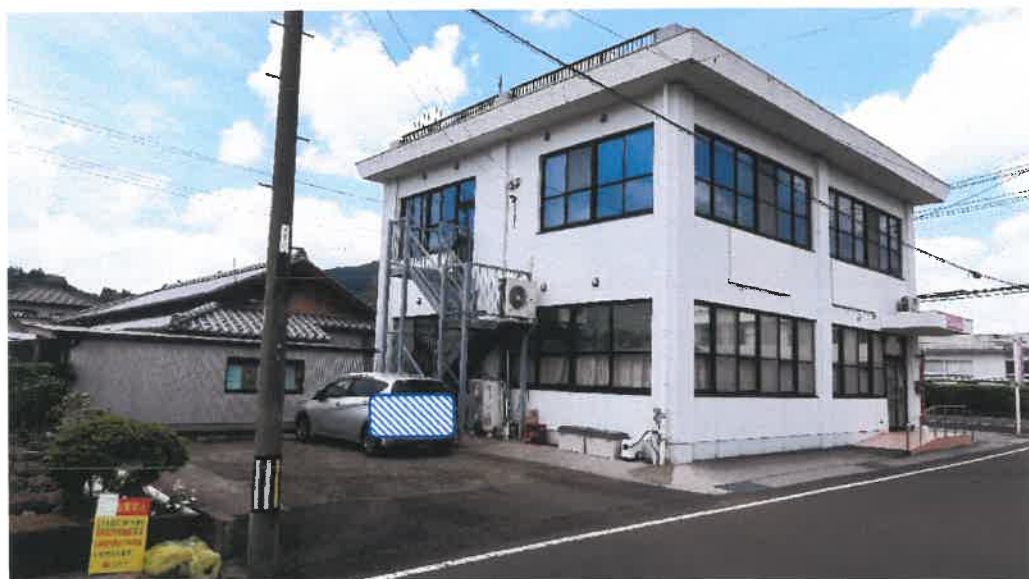
写真②

物件4建物  
外観（南東側）

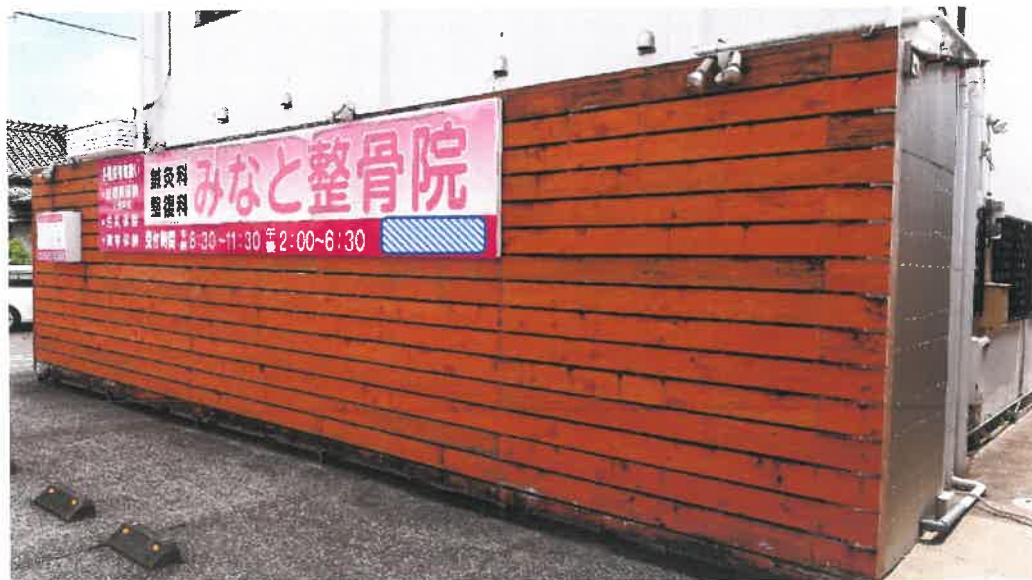
写真③

| 種類、構造及び床面積の概略 | <input type="checkbox"/> 公簿上の記載とほぼ同一である<br><input checked="" type="checkbox"/> 公簿上の記載と次の点異なる（ <input checked="" type="checkbox"/> 主たる建物 <input type="checkbox"/> 附属建物）<br><input checked="" type="checkbox"/> 種類：治療院・居宅<br><input checked="" type="checkbox"/> 構造：鉄筋コンクリート・木造陸屋根3階建<br><input checked="" type="checkbox"/> 床面積：1階増築部分（未登記、概測約14.01平方メートル） | |

物件4建物  
（増築部分）

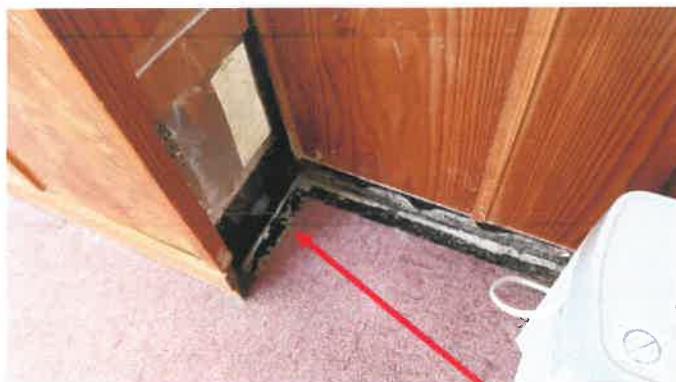
写真⑦

- 1 物件1ないし3土地の全部は、物件4建物の敷地として利用されている。
- 2 隣接地との境界につき、公図（法第14条第1項地図）上では確認できる。現地では、境界プレート、側溝、道路との利用状況及びブロック積により概ね確認できる。  
なお、本件土地間の筆界については、いずれも不明確であり協議を要する。
- 3 物件4建物の瑕疵等つき、外観は、経年相当の状態であり、壁面のシミ、汚れ及びキズ等の劣化が見られるほか、屋上軒等部分のひび割れ、ルーフバルコニーの膨らみ（写真⑭）等を確認した。内観においては、1階シロアリ被害の跡（写真⑦、⑧）、2階部分壁のキッチンパネルの多数の剥がれ（写真⑬、⑯）等を確認した。  
なお、雨漏り及び上記以外のシロアリの被害については不明である。
- 4 接道関係につき、登記記録を調査し、物件1土地及び物件2土地の北東側隣接地である目的外土地「1512番2」及び同土地「1512番6」の地目はいずれも公衆用道路、所有者は宮崎県、並びに目的外土地「1513番2」の地目は公衆用道路、所有者は日南市であることを確認した。
- 5 占有関係については、Aの陳述、関係書類及び現況等から前記2枚目記載のとおり認めた。

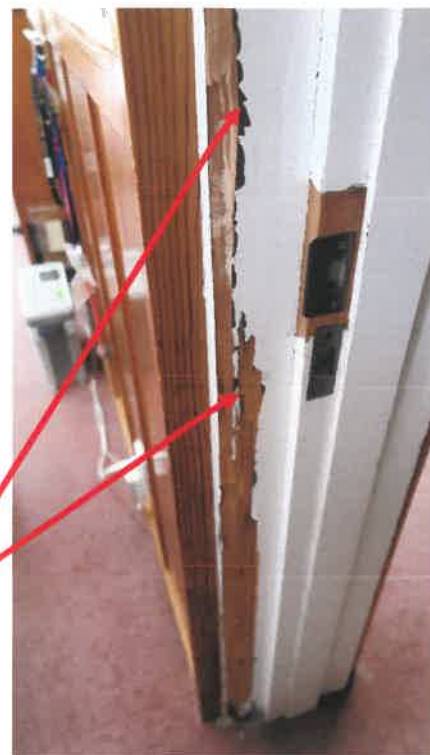
写真⑧

シロアリ被害の状況

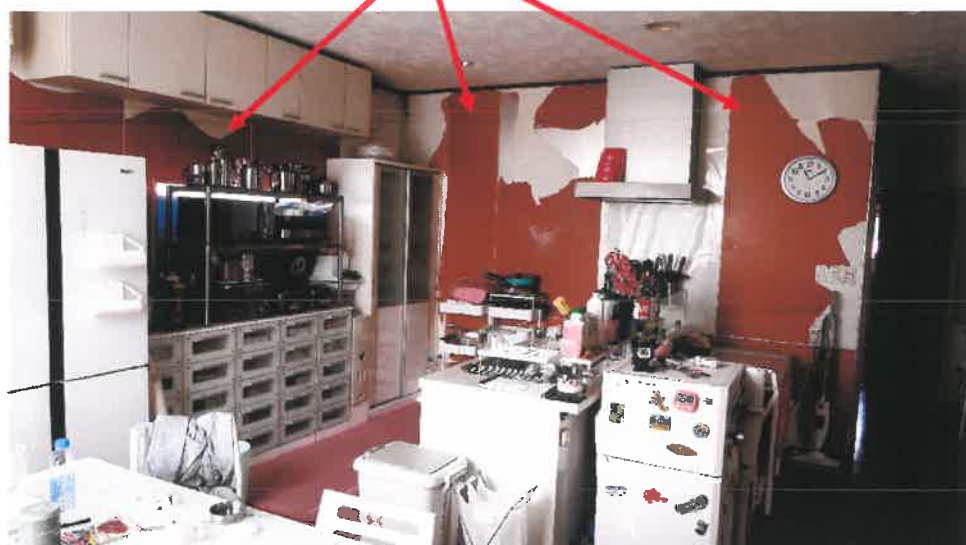
写真⑬

キッチンパネル剥がれの状況

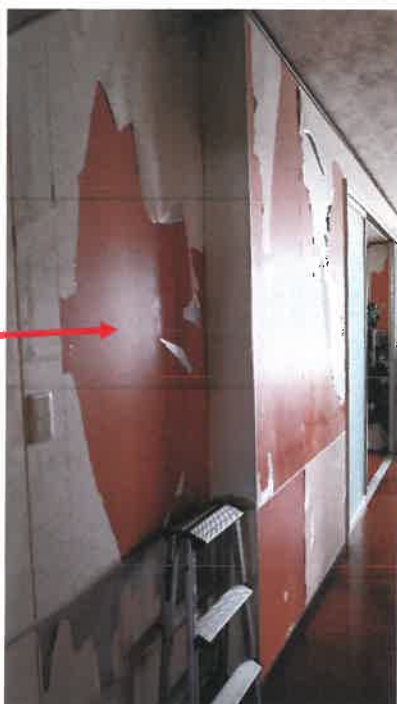
写真⑯

キッチンパネル  
剥がれの状況
