## 期 間 入 札 の 公 告

- 1 所 在 小林市南西方字熊迫  
地 番 134番45  
地 目 宅地  
地 積 190.90平方メートル
- 2 所 在 小林市南西方字熊迫 134番地45  
家屋 番号 134番45  
種 類 居宅  
構 造 木造セメント瓦葺2階建  
床 面 積 1階 79.15平方メートル  
2階 29.41平方メートル
- (現況)
- 床 面 積 1階 概測86.53平方メートル  
2階 29.41平方メートル

## 現況調査報告書

# 評 価 書

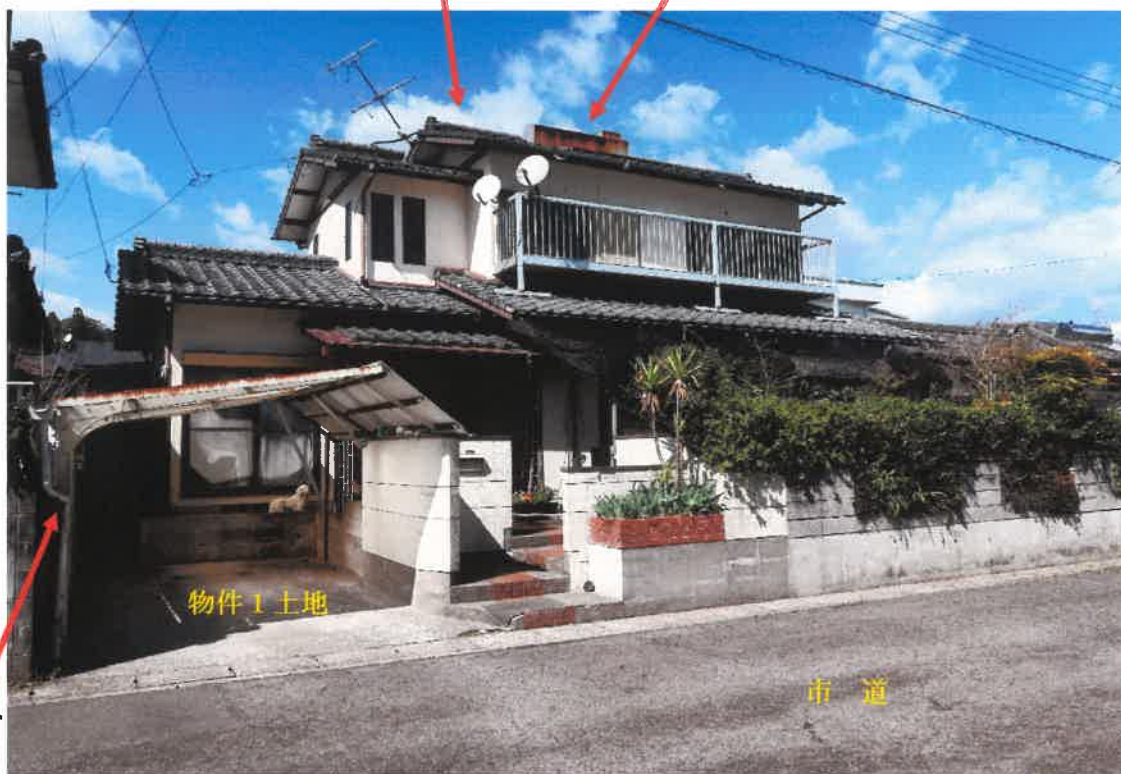
写真①

関係人の陳述等	
陳述者(当事者との関係)	陳述内容等
■小林市役所建設課担当者	・物件1土地の南側に接する道路は、市道孝ノ子団地1号線になります。
■A(債務者)	・私は、本件物件に一人で居住しています。 ・物件2建物の不具合としては、建て付けが悪い箇所があるほか、くれ縁側の廊下の床板の剥がれや雨漏りと思われる箇所があります。約1年前に台所の流し台の水漏れがありましたが修理しています。 ・物件2建物内で柴犬1匹を飼っています。 ・太陽熱温水器を設置していますが、現在は壊れていて使用していません。 ・物件1土地東側には氏神様を祀っています。 ・土地の境界につき、争い等はありません。
執行官の意見	
<p>1 物件1土地の全部は物件2建物の敷地となっている(土地建物位置関係図)。同土地(駐車場部分を除く。)は市道との高低差が約0.5ないし0.7メートルあり、ほぼ平坦な画地である(写真①、②)。</p> <p>2 境界については、境界標、市道との利用状況及びブロック積み等で区分され概ね確認できる。</p> <p>3 物件2建物につき、経年相応の劣化等が認められる。外壁塗装の剥がれ、屋根瓦の劣化が見られ、内観は、くれ縁床板の剥がれ(写真⑦)・軋み・撓み及び擦れ、同縁天井部分の雨漏り跡(写真⑥)、並びに内壁のキズ、シミ、畳の擦れ、台所・廊下床の軋み等を確認した。また、門扉周りの塀等部分のヒビ割れ(写真⑳)、カーポート屋根部分の破損(写真⑱)、同支柱の屈曲を確認した。</p> <p>なお、上記建物のシロアリの被害は不明である。</p> <p>4 本件物件の占有関係は、Aの陳述、関係資料及び現場の状況等から、2枚目記載のとおり認めた。</p> <p>5 物件1土地の隣接道路につき、登記記録を調査し、物件1土地の南側に接する目的外土地(134番1)の地目は「公衆用道路」、所有者は「小林市」であることを確認した。</p>

太陽熱温水器

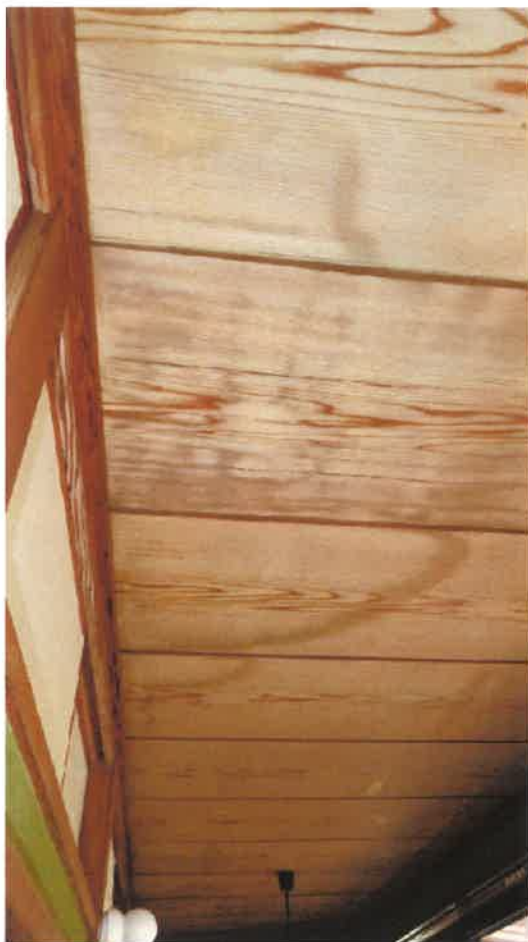
写真⑥

雨漏り跡  
の状況

- ①建物について、経済的耐用年数超過後、さらに相応の期間が経過し老朽化等が進んでいる。
- ②雨漏れが疑われる箇所に加え、汚損・破損箇所等も多く見られ、保守管理の状態も劣ること。
- ③屋内でペットを飼育していること。
- ④敷地内に祠があること。

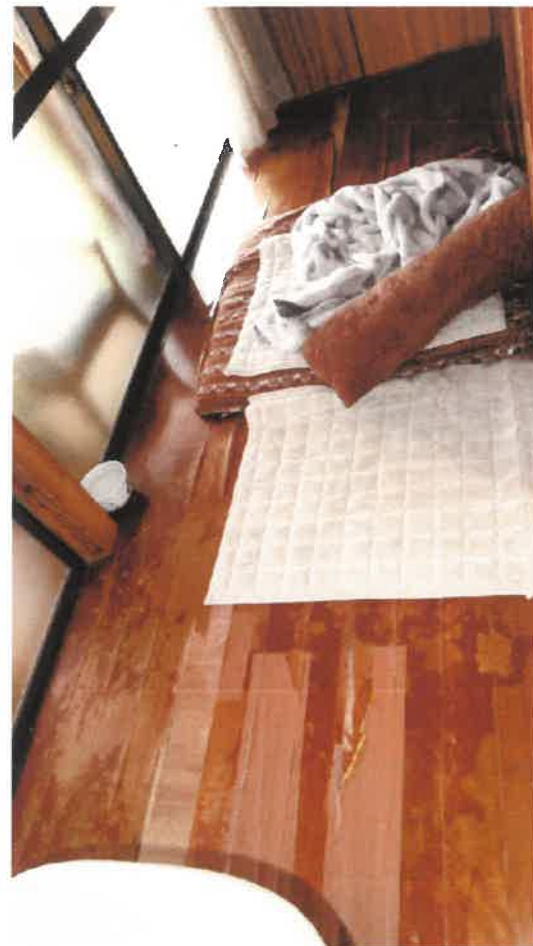
写真⑦

くれ縁  
床板の  
状況

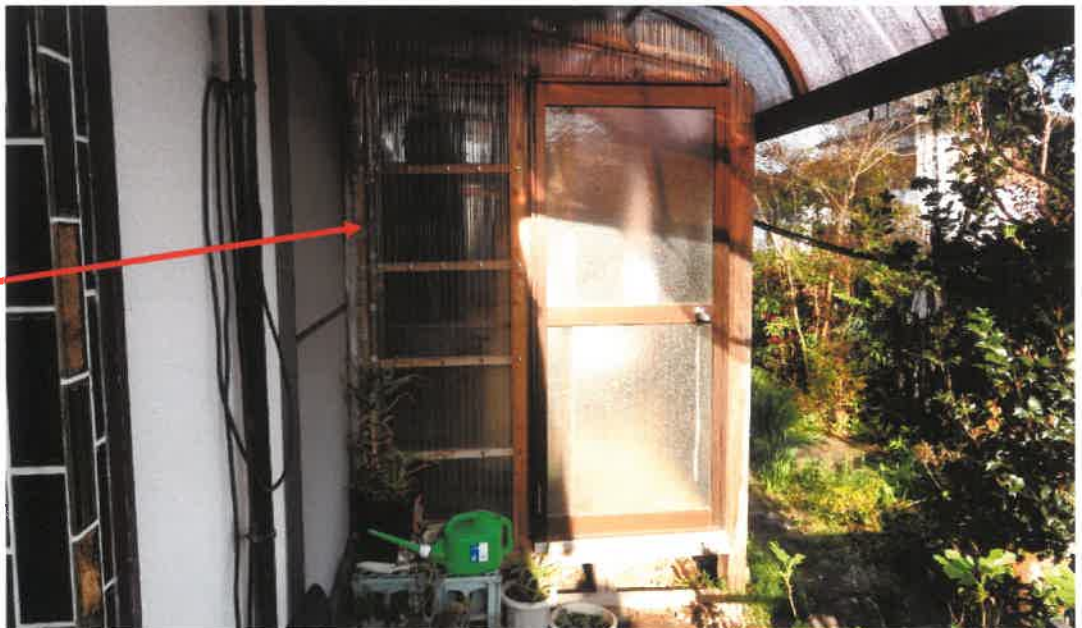
写真⑬

占有者及び占有状況	<input checked="" type="checkbox"/> 建物所有者 <input type="checkbox"/> その他の者 上記の者が、本建物を居宅として占有している <input type="checkbox"/> 「占有者及び占有権原」のとおり
上記以外の敷地(目的外土地)	<input checked="" type="checkbox"/> ない <input type="checkbox"/> ある(詳細は「目的外土地の概況」のとおり)
その他の事項	・1階南側にはサンルーム(未登記増築部分)がある(写真⑬、⑭)。 ・太陽熱温水器(写真①)、据置型物置(写真⑯)、下屋及び物置(東面に壁のない工作物、写真⑮)がある。
執行官保管の仮処分	<input checked="" type="checkbox"/> ない
土地建物の位置関係	<input checked="" type="checkbox"/> 土地建物位置関係図のとおり

未登記  
附属建物  
(サンルーム)

番号	所在等	登記	現況
1	所在地目地積	小林市南西方字熊迫 134番45 宅地 190.90㎡	登記記載のとおり
2	所在家屋番号種類構造床面積	小林市南西方字熊迫134番地45 134番45 居宅 木造セメント瓦葺2階建 1階 79.15㎡ 2階 29.41㎡	未登記な増築部分（1階部分概測7.38㎡）がある。なお、その他は登記記載のとおり。 1階 86.53㎡
番号	特記事項		
2	1階南面に未登記な増築部分（サンルーム）がある。		
番号	住居表示		
	住居表示未実施

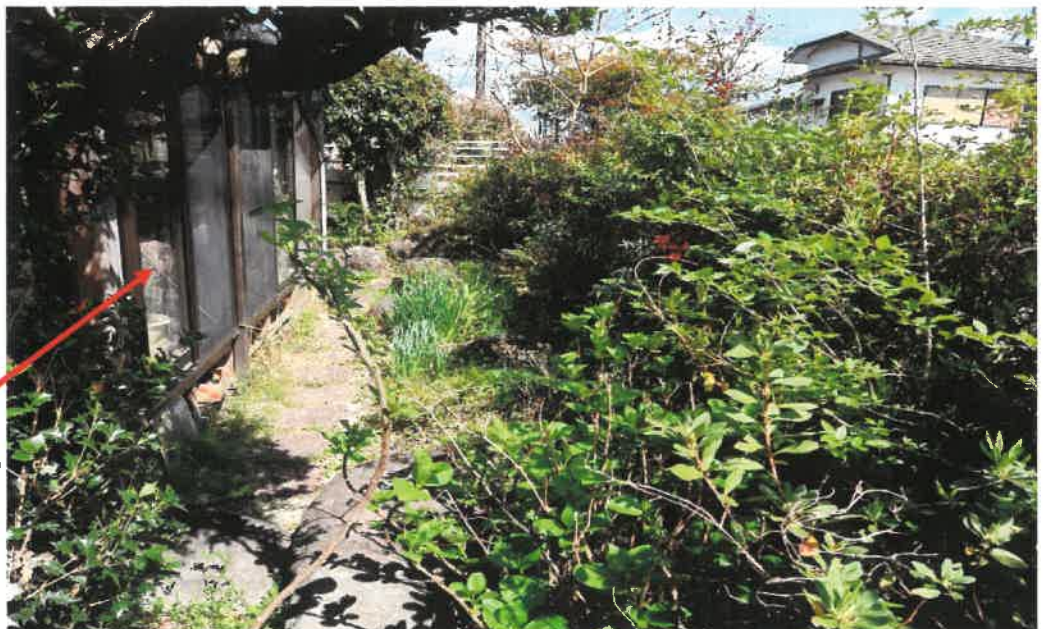
写真⑭

未登記  
附属建物  
(サンルーム)

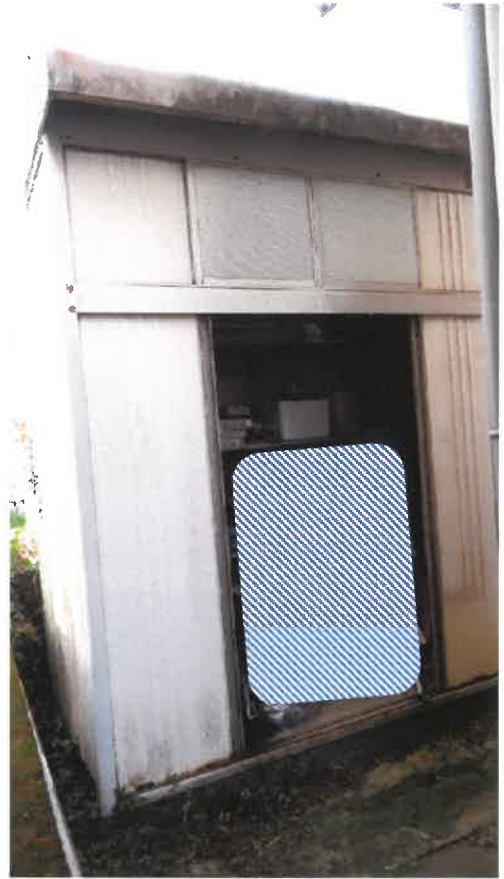
写真⑯

据置型物置

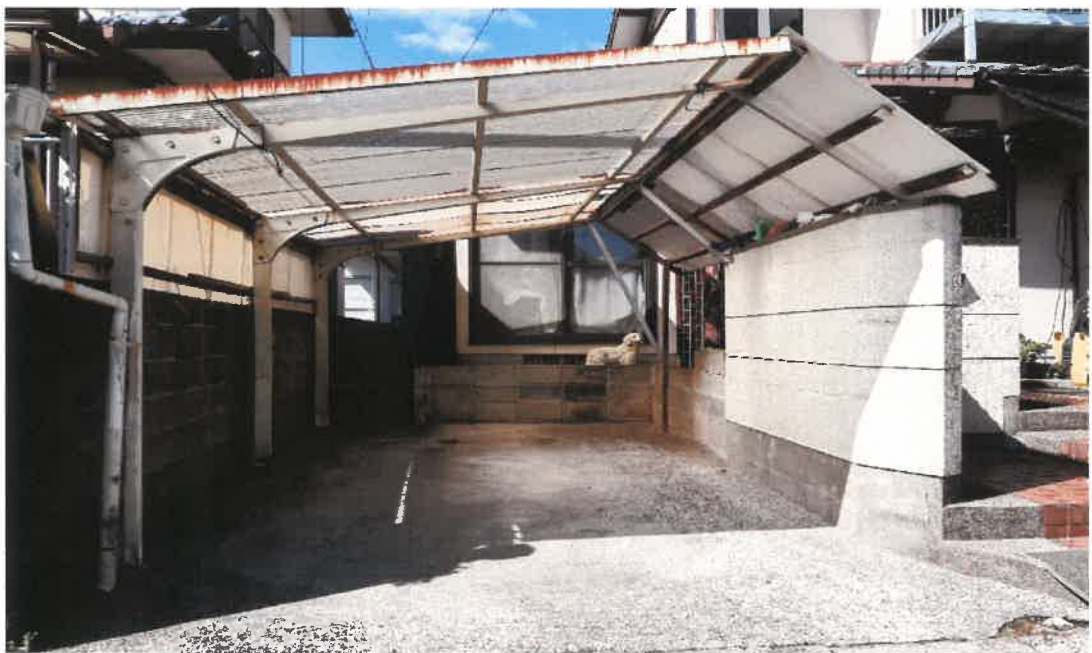
写真⑰

カーポートの状況

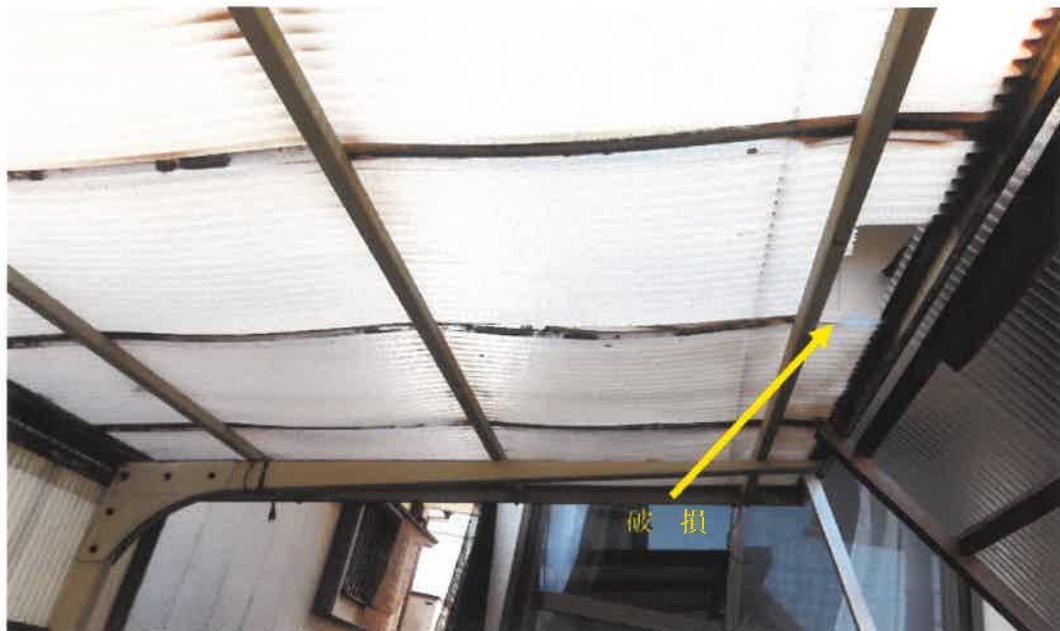
写真⑱

カーポート  
屋根の状況

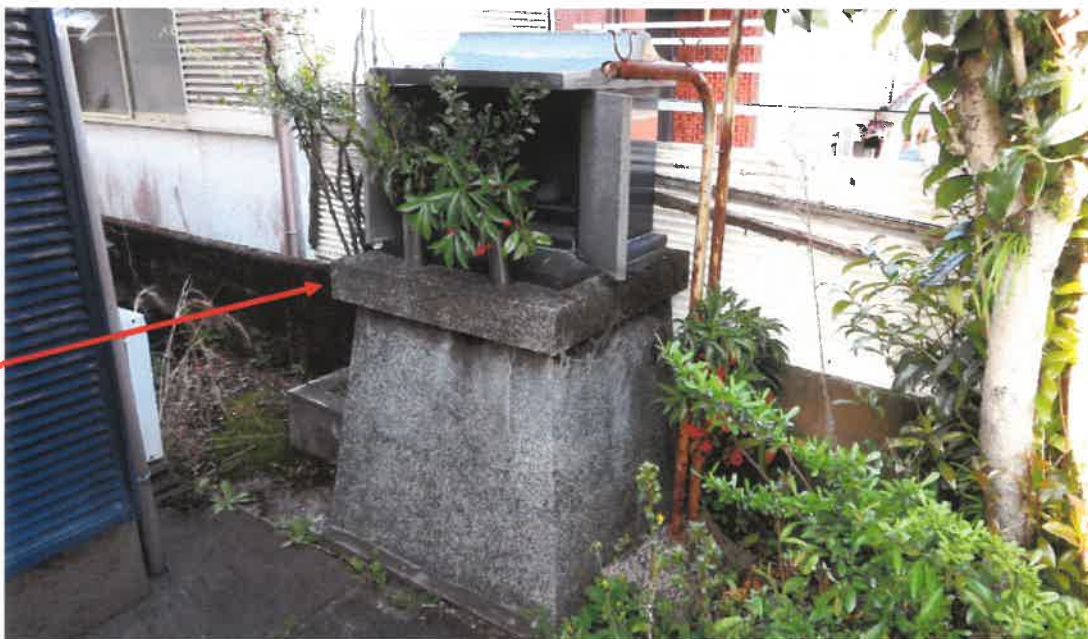
写真⑲

祠(氏神様)

特 記 事 項	<ul style="list-style-type: none"><li>・敷地内南東寄り付近には祠（氏神様、工作物）、北西端付近には据置型物置、南西端付近にはカーポートが存する。</li><li>・宮崎県小林土木事務所への聴取によれば、物件1土地を含む周辺は開発許可を受けており、当該開発許可に伴い、都市計画法第41条第1項に基づく諸規制が定められているとのことである。その概要等は以下のとおり。なお、詳細は同事務所に再確認すること。<ul style="list-style-type: none"><li>①開発許可年月日：昭和55年3月14日</li><li>②許可番号：シレイ第284-9.7号</li><li>③用途規制：専用住宅</li></ul></li><li>・その他の事項は「現況調査報告書」記載のとおり。</li></ul>
---------	---

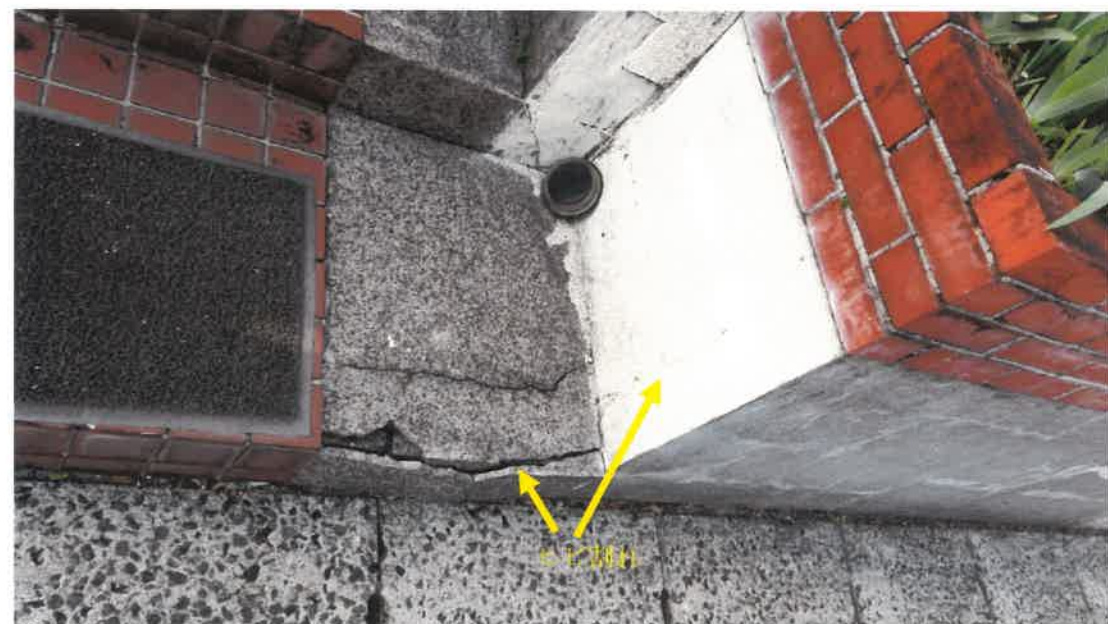
写真⑳

門扉付近の  
状況
