## 物 件 明 細 書

# 現況調査報告書

宮崎地方裁判所

## 評 価 書

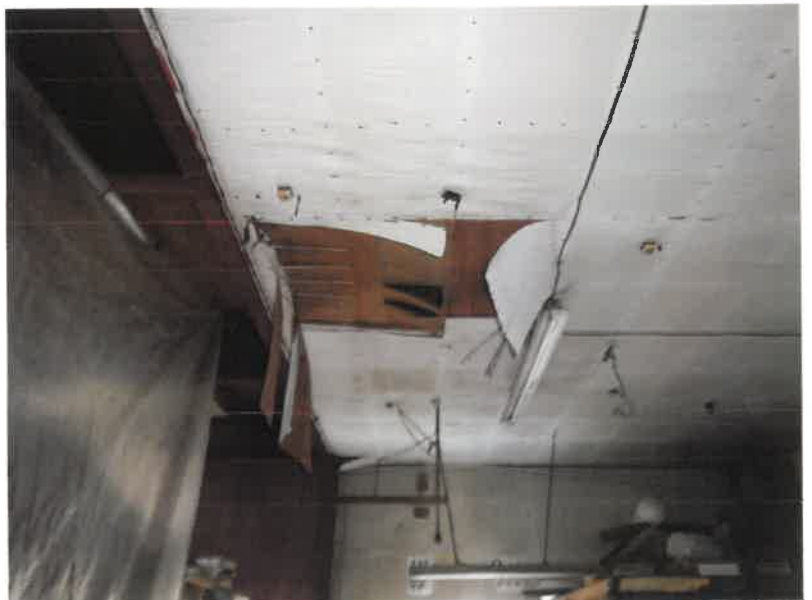
写真⑤

- 1 目的土地物件1は、西側部分が目的建物物件2の、東側部分が目的建物物件3の敷地等として利用されている。
- 2 目的土地物件1の境界は、北東角付近を除き、接道、都市下水路、周囲のブロック積み及び利用状況等により概ね確認できる。  
北東角付近には、境界を表すものが存せず、不明確で協議を要する（写真㉗、㉘）。
- 3 目的土地物件1の南東側のブロック積みは、ひび割れが見られる上、若干道路側に傾いている（写真㉙）。
- 4 目的建物物件2及び同3は、内外に経年による劣化や汚損等が見られたほか、天井が破損した箇所（写真⑤）や天井に雨漏りによると思われるシミ跡が見られた（写真㉚）。
- 5 目的建物物件2及び同3は数十センチの間隔しかなく、増築及び下屋等により互いの出入口を繋げている。
- 6 目的建物物件2の1階内部の北側に糸より機が置いてあるが、かなり古い機械で詳細は不明である（写真⑥）。
- 7 本件受命物件の占有関係は、関係人の陳述及び現況等から2～4枚目記載のとおり認めた。

※ 破損した天井の状況

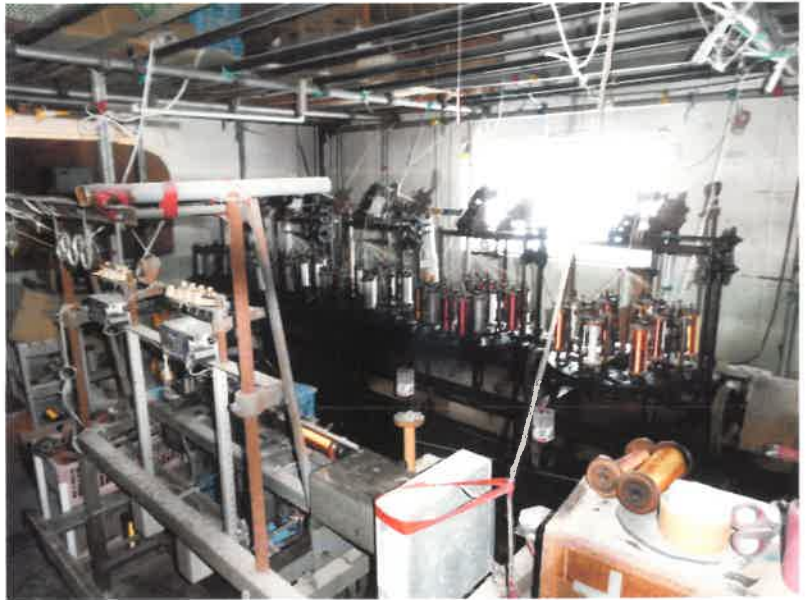
写真⑥

※ 設置された糸より機の状態

| 特 記 事 項 | ※対象建物について、建築時期・構造・種類等の要因を踏まえ現場調査を行った結果、アスベスト含有建材が使用されている可能性は否定できない。なお、アスベスト使用の詳細については専門調査機関の分析調査を要する。<br>※1階北側に糸より機が置いてあるが、相当古い機械で詳細は不明。 |

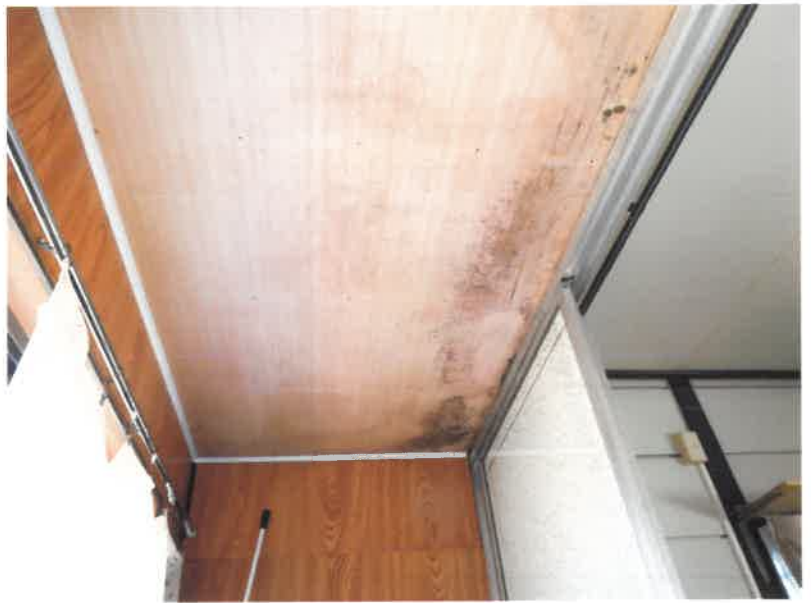
写真⑳

※ 階段の天井の状況

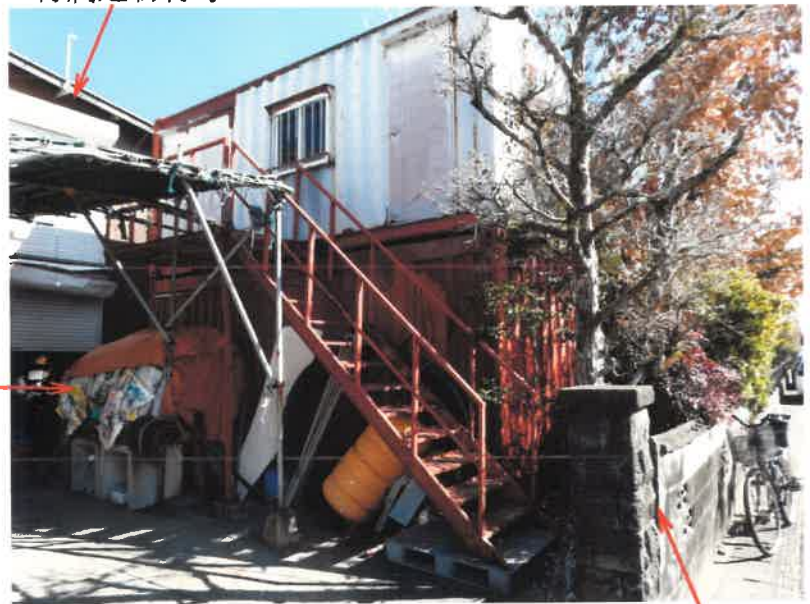
写真②⑤

| 陳述者<br>(当事者等との関係) | 陳述内容等 |
|---|---|
| ■ G(債務者兼物件1及び同2の共有者)・C(物件1及び同2の共有者) | <p>1 目的土地物件1及び目的建物物件2は、私たち兄弟7人が共有しています。</p> <p>2 目的建物物件2及び同3の付属建物符号1部分は、株式会社松井本店が平成19年8月20日(会社成立日)頃から倉庫及び物置等として使用しています。</p> <p>なお、株式会社松井本店は、令和6年12月11日に解散登記がなされていますが、誰が手続きを依頼したかは知りません。</p> <p>3 目的建物物件3の主たる建物(居宅)部分に置かれた衣類及び家財道具等は、Bの所有物です。</p> <p>Bは、令和6年9月ころから入院加療中で、面会はできません。仮に面会しても意思疎通を図ることは困難な状態です。</p> <p>4 株式会社松井本店の目的建物物件2及び同3の附属建物符号1(物置)部分の占有及びB所有の目的建物物件3の目的土地物件1の占有につき、賃料の対価としての金銭の授受等はありません。</p> <p>5 目的土地物件1の南側及び目的建物物件3の附属建物符号1の東側に設置のコンテナ内に、直に触れるとやけどする可能性がある高濃度の塩化ナトリウム系の薬品が置いてあります(写真㉔、㉕)。処分等には専門家に依頼する必要があります。</p> |

塩化ナトリウム系薬品

亀裂箇所

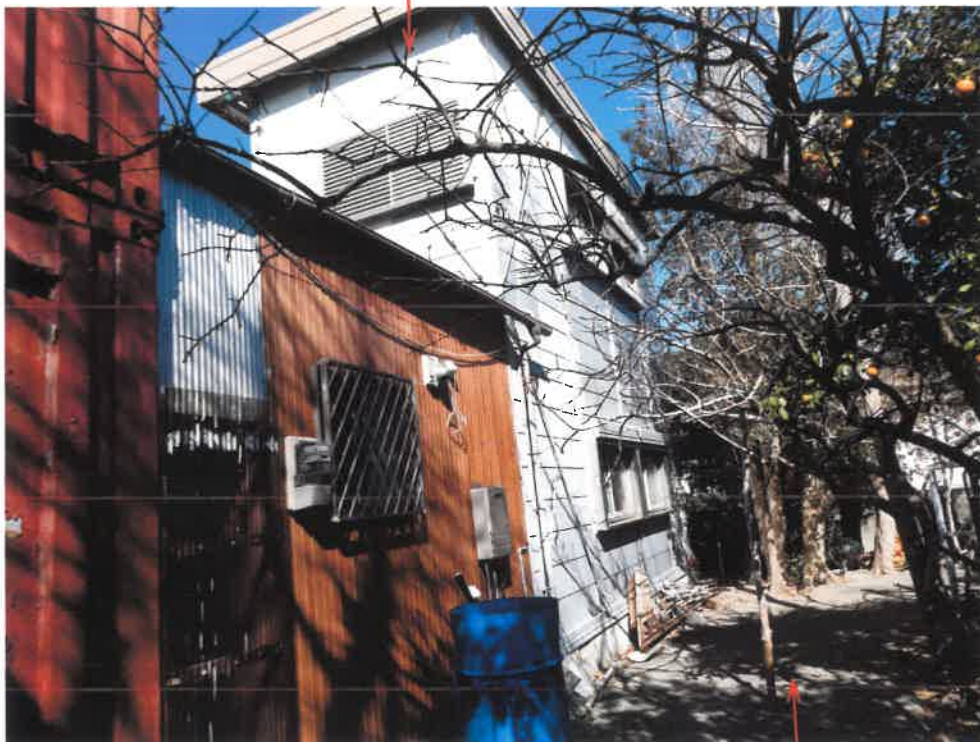
写真②  
※ 写真②, ③  
目的土地物  
件1の北東  
角付近の状  
況

北東角につき、隣地との境界が不明確である。
