## 期 間 入 札 の 公 告

## 現況調査報告書

# 評 価 書

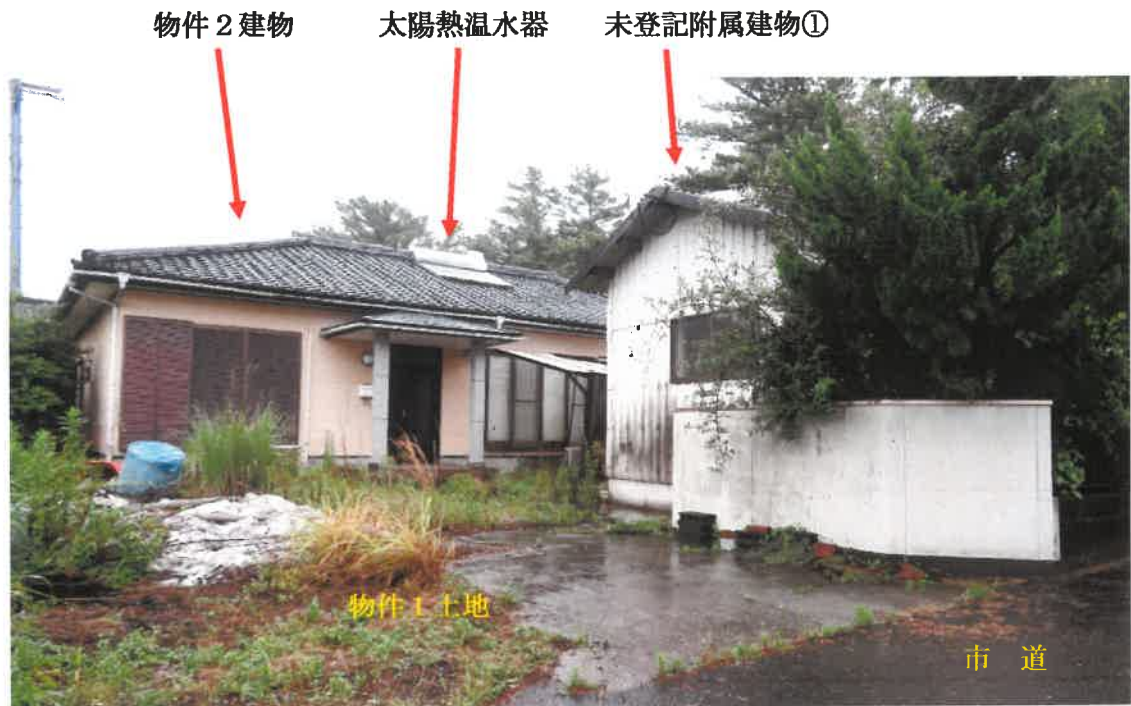
写真①

| その他の事項 | ・太陽熱温水器が存在する(写真①)。<br>・未登記附属建物②は下屋と一体となった構造となっている(写真⑰、⑱)。 |

| 目的物件 | 物件2 | |
|---|---|---|
| | そ の 他 | 太陽熱温水器 ※現在は使用されていないとのことであり、再度の使用に当たっては、保守点検を要する。 |

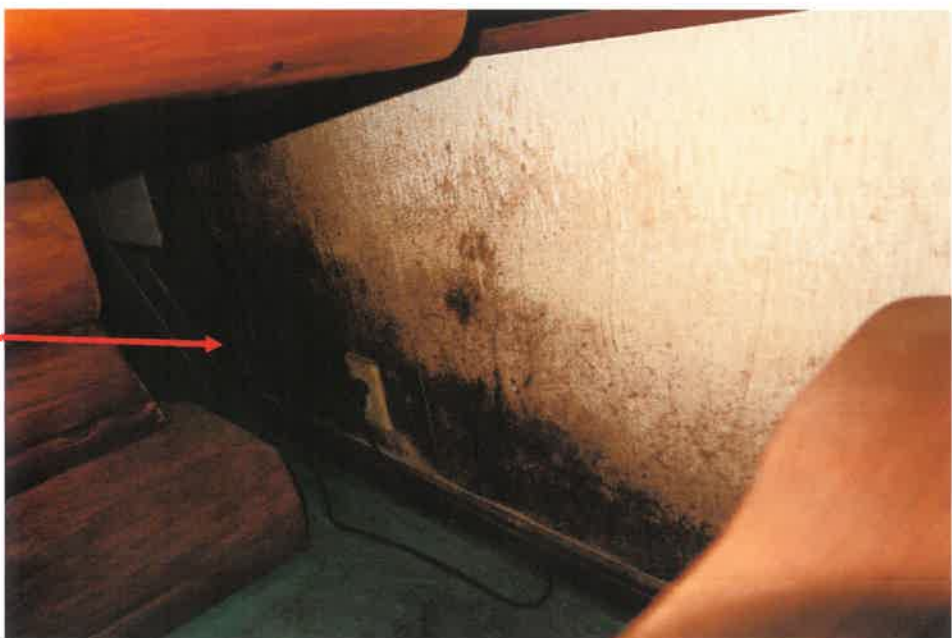
写真⑧

ダイニングの  
内壁の状況

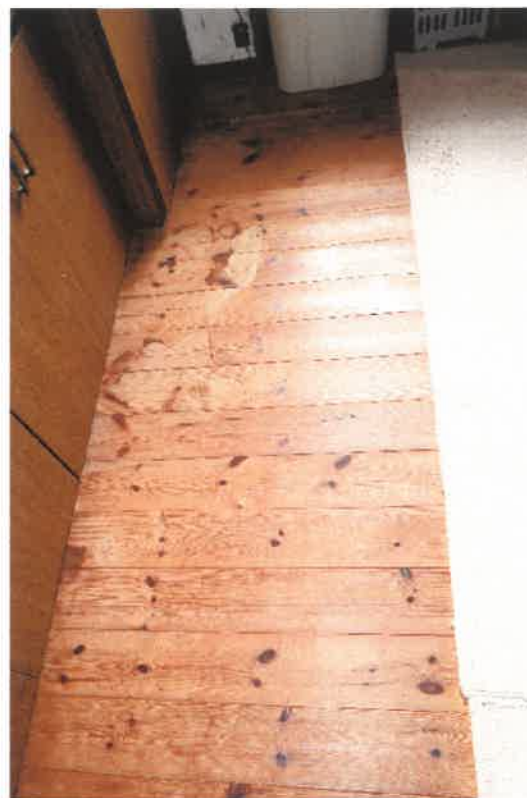
写真⑩

台所  
床板の  
状況

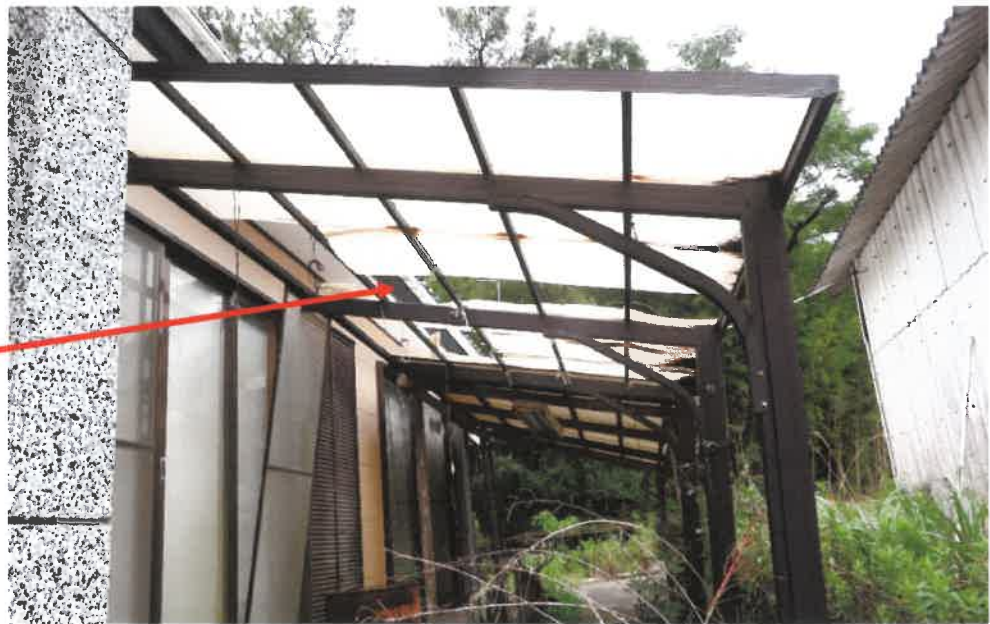
写真⑭

下屋  
破損の  
状況

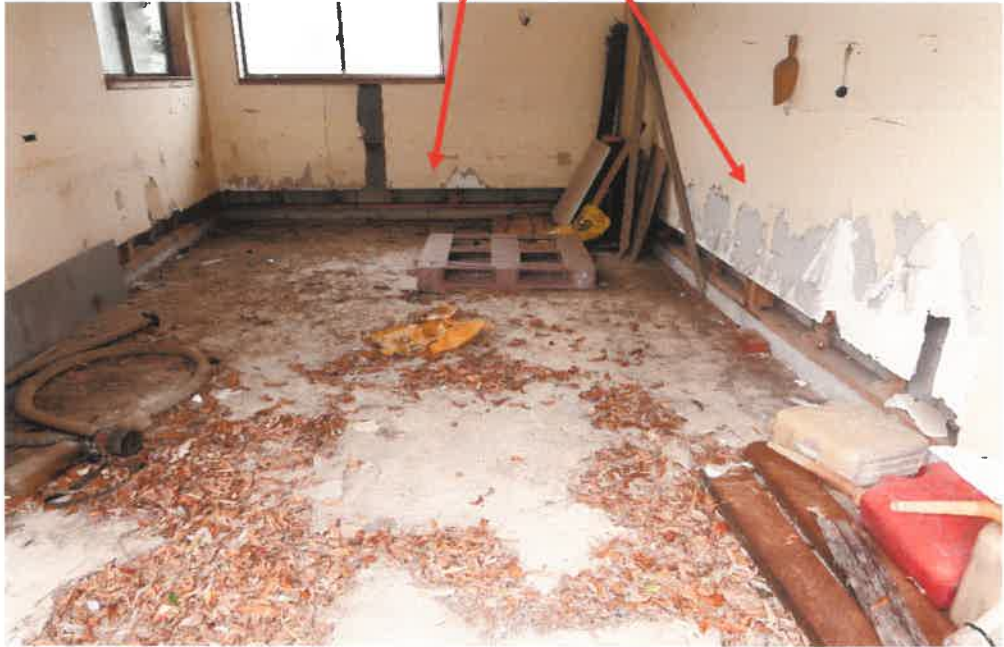
写真⑯

未登記附属建物①内壁の破損状況

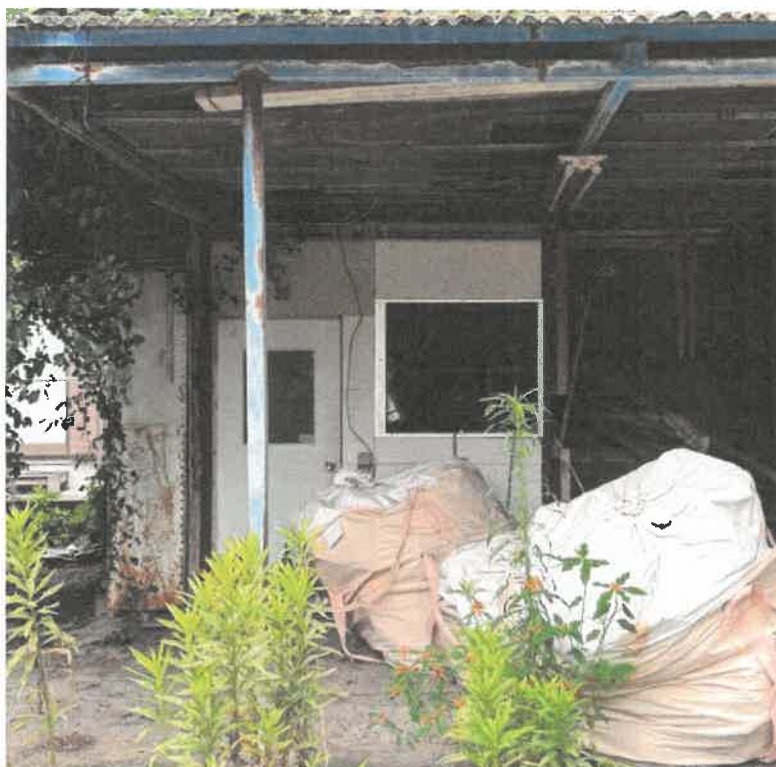
写真4 未登記附属建物②（物置）

| 特記事項 | <ul style="list-style-type: none"> <li>・新築後の経過年数が不明な建物であるが、債務者兼所有者(共有者B)によると、新築後約45年経過しているとのことである。</li> <li>・老朽化が顕著である。</li> <li>・扉、窓枠、窓ガラスの破損が見られた。</li> <li>・構造は下屋と一体となっており、屋根には蔦が絡まり、苔が生えている。また、北側外壁は蔦で覆われている。</li> <li>・内部及び周辺にゴミ等が多く残置されている。</li> <li>・雨漏り跡、シロアリ等の被害については目視では確認されなかったが、詳細は不明である。</li> <li>・対象建物について、建築時期・構造・種類等の要因を踏まえ現場調査を行った結果、アスベスト含有建材が使用されている可能性は否定できない。なお、アスベスト使用の詳細については専門調査機関の分析調査を要する。</li> </ul> | |
