## 期 間 入 札 の 公 告

## 物 件 目 録

## 現況調査報告書

## 評 価 書

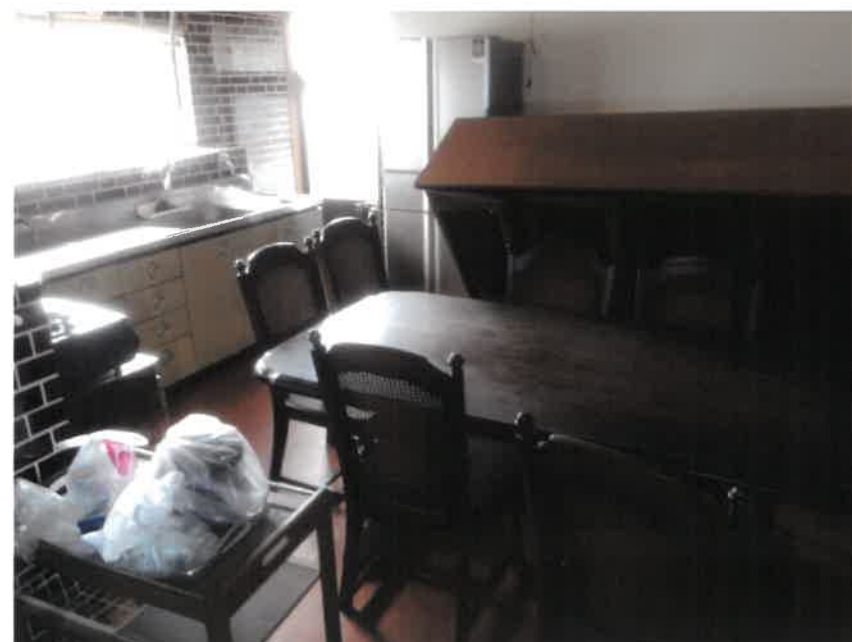
写真⑨

- 1 物件1土地は、物件2建物の敷地として利用されている。
- 2 物件1土地の境界は、現地では、境界標、ブロック積等により、概ね明確である。
- 3 物件2主建物は質感の高い木造家屋であるが、経年による劣化が認められ、長年空家状態であるためか、埃も多く、汚れた印象であった。
- 4 物件2建物につき、目視によれば、雨漏り跡やシロアリ被害は認められなかったが、詳細は不明である。ただし、正面の門扉（和風門）の左下の部分にシロアリ被害と思料される箇所が認められた。（写真⑳）
- 5 物件2主建物内の台所において、食器棚が倒れた状態であった。（写真⑨）
- 6 物件1上の門扉（和風門）の瓦部分が、隣接地（791番6の土地、791番10の土地、791番1の土地）に越境している可能性がある。（写真①③⑱）
- 7 物件1上の門扉（和風門）の土台部分にひび割れが認められる。（写真㉑）
- 8 物件2主建物の北側と西側の軒先乃至雨樋部分が、隣接地（北側は791番11の土地（水路）、西側は水路）に越境している可能性がある。（写真㉒㉓）
- 9 物件1の庭部分は全体的に雑草等が生い茂っており、目視で確認できなかったが、動産類が残置されている可能性がある。（写真⑮⑯）
- 10 物件1土地の西側のコンクリートブロック積が、西側水路にやや傾いていると思料する。（写真㉔）
- 11 物件1土地に接する前面道路は、本件の目的外土地（791番1）であり、債務者兼所有者会社を含む7名で共有の共有私道（地目：公衆用道路）である。そのため、通行するにあたり、関係者との協議を要する。（写真①③）
- 12 評価人の調査によると、共有私道に埋設された上水道管は、共有管（私設管）と考えられるため、使用や新たな引込み等においては、関係者との協議が必要とのことである。
- 13 本件物件の占有関係は、関係者の陳述及び現況等から2枚目記載のとおり認めた。

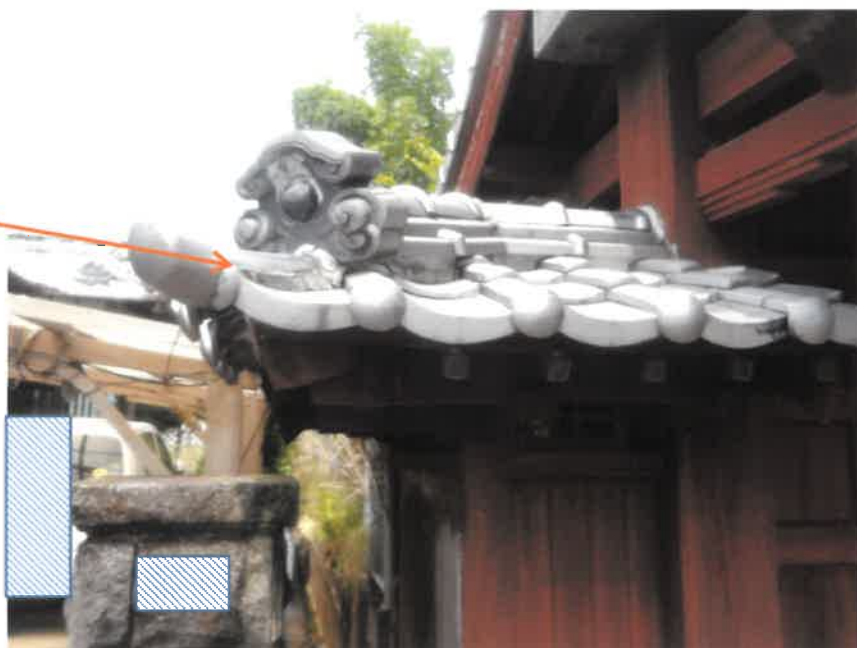
写真⑱

軒先の越境部分

| 物件番号 | 所在等 | 登記 | 現況 |
|---|---|---|---|
| 2 | ①物件2主建物の北側・西側の軒先乃至雨樋が、目的外土地(791番11・水路)及び西側水路に越境している可能性がある。 | | |

| <p>特 記 事 項</p> | <p>①物件2のほか、コンクリートブロック積、石積、和風門(数寄屋門)、木製塀等がある。</p> <p>②敷地西側のCB積(土留)が、西側水路方向にやや傾いている。</p> <p>③和風門(数寄屋門)の軒先が一部、目的外土地(791番6：水路)、目的外土地(791番1：公衆用道路)、目的外土地(791番10：南側隣地の宅地)に越境している可能性がある。</p> <p>④和風門(数寄屋門)の一部で、シロアリによると思われる被害、大谷石のヒビ割れが確認できた。</p> <p>⑤南側の共有私道(791番1・公衆用道路)を通行するには、通常は当該土地の共有持分が必要であり、関係者と協議が必要である。</p> <p>⑥日南市水道局での調査によると、共有私道に埋設された上水道の管は、共有管(私設管)と考えられるため、使用や新たな引込み等においては、関係者と協議が必要である。</p> |

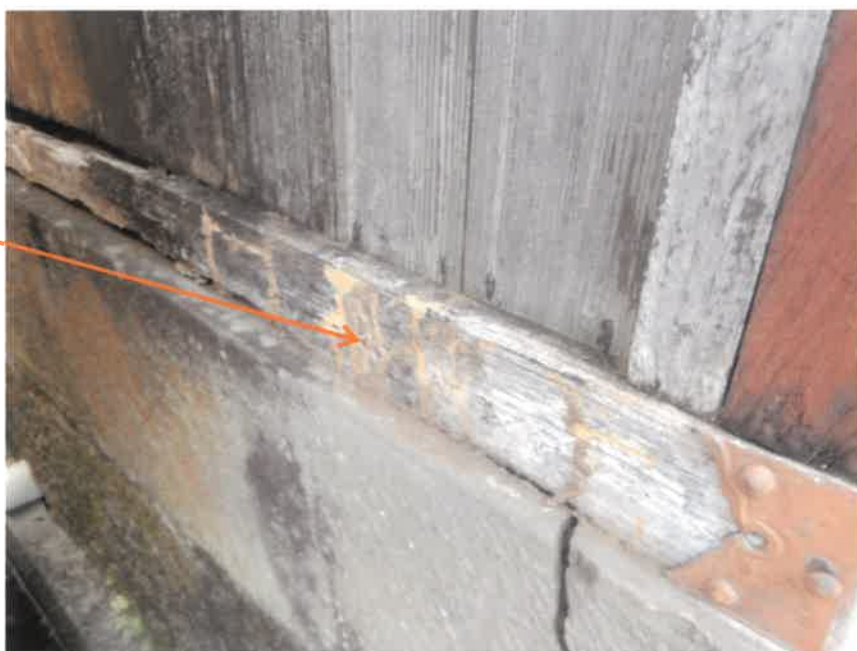
写真⑳

シロアリ被害と  
思料される部分

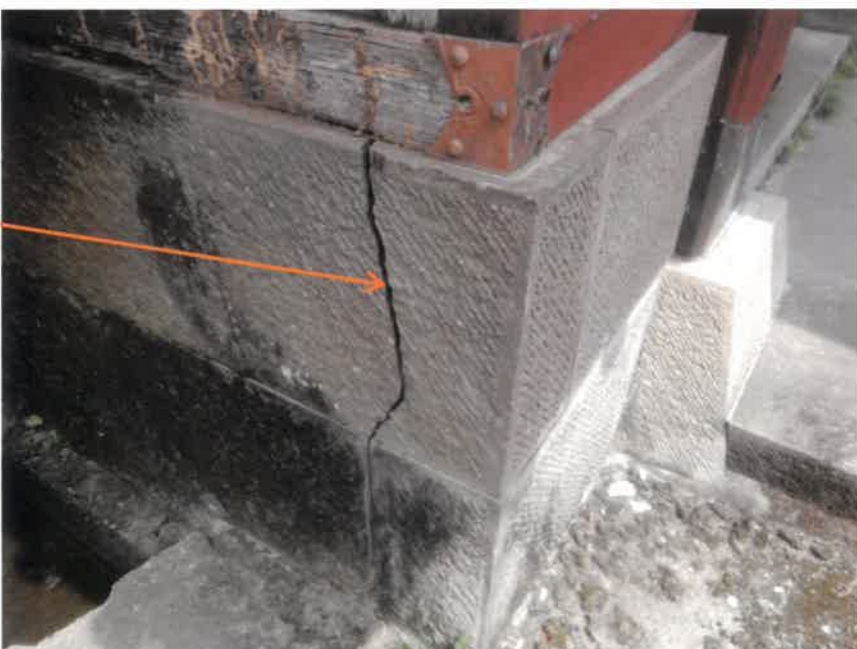
写真㉑

ひび割れ部分

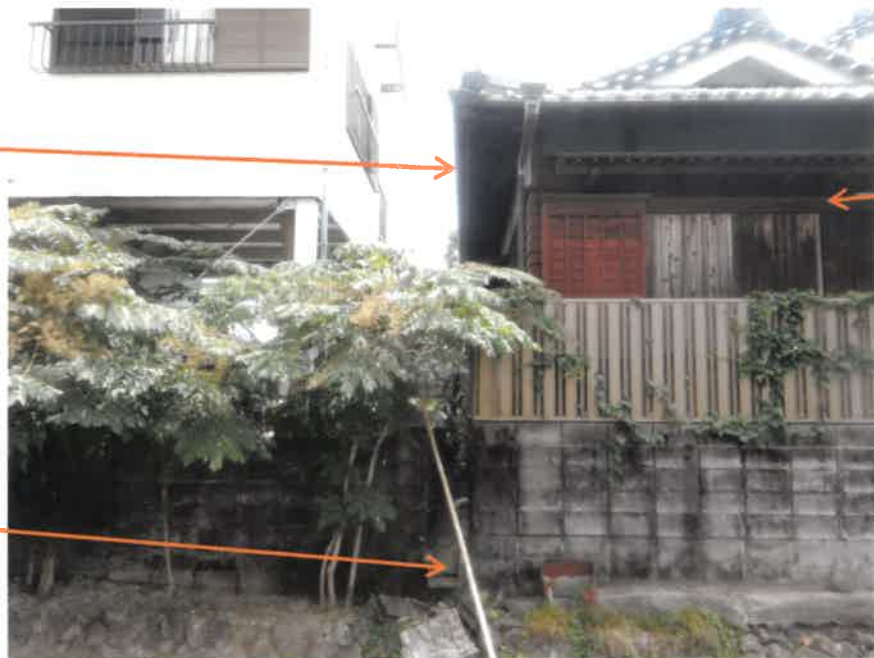
写真②

雨樋

| 目 的 物 件 | 物件2 | |
|---|---|---|
| 特 記 事 項 | ①物件2主建物は築後約44年経過している。外観・内観共に経年相応の劣化等が認められた。<br>②物件2主建物の北側・西側の軒先乃至雨樋が、目的外土地(791番11・水路)及び西側水路に越境している可能性がある。 | |

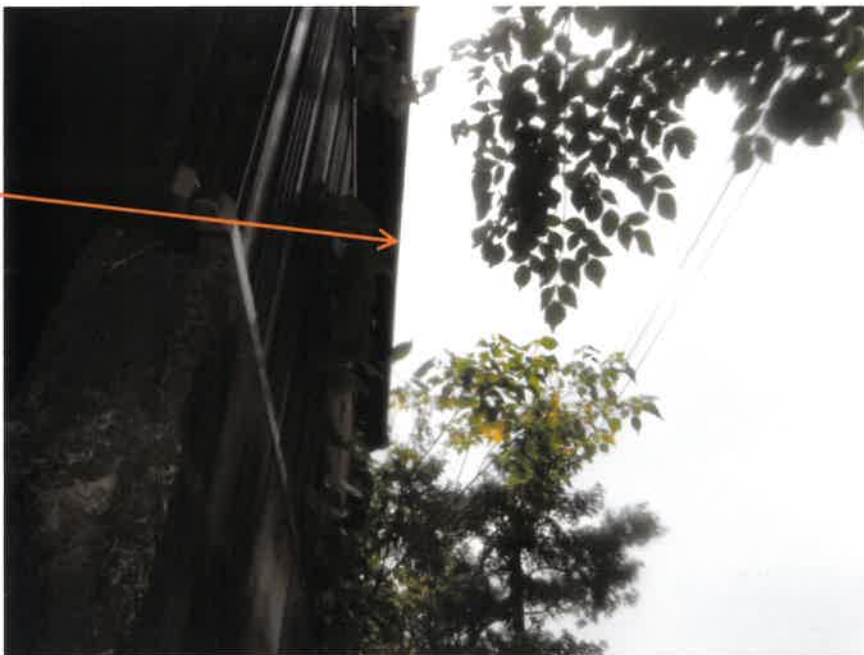
写真③

雨樋

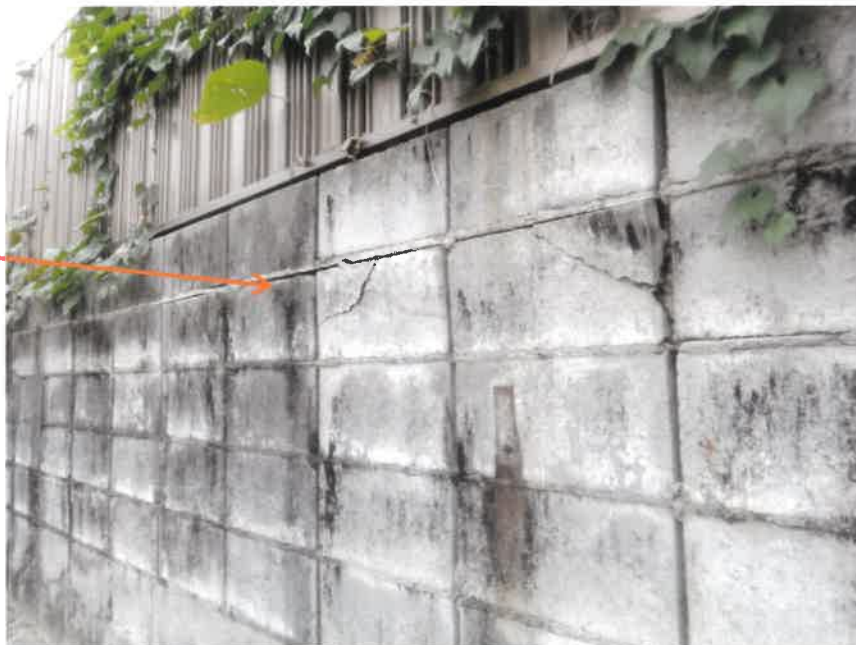
写真④

西側コンクリート  
ブロック積
