## 期 間 入 札 の 公 告

令和 7年(ケ)第 15号  
令和 7年 9月30日受理  
令和 7年12月26日提出

# 現況調査報告書

# 評 価 書

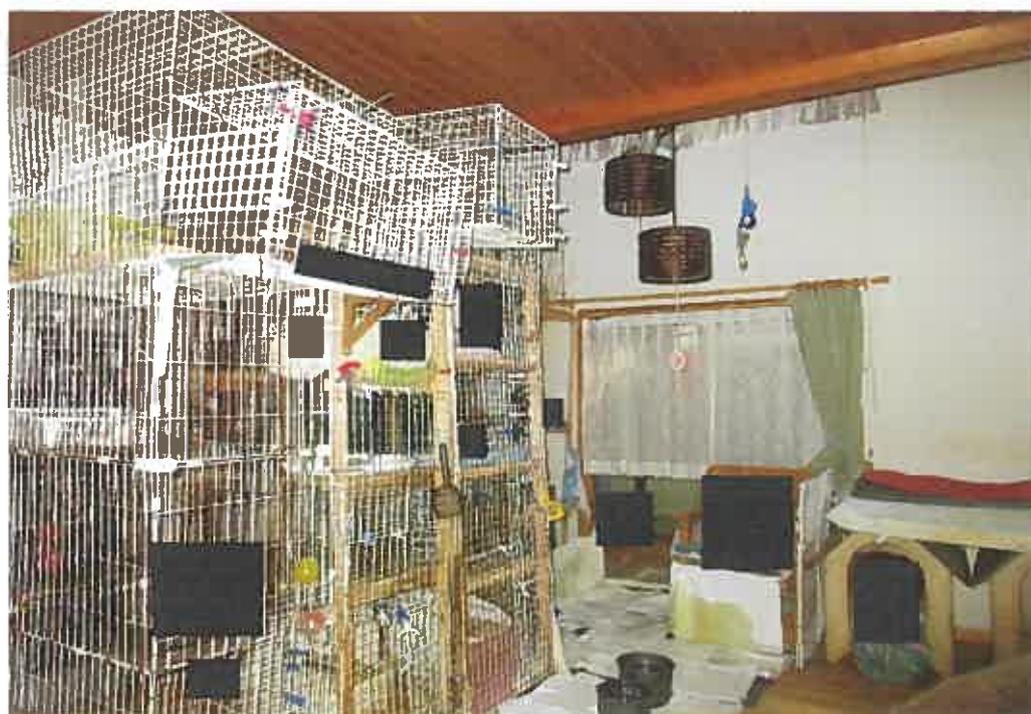
No. 10

物件2:1階リビング・ダイニングの状況

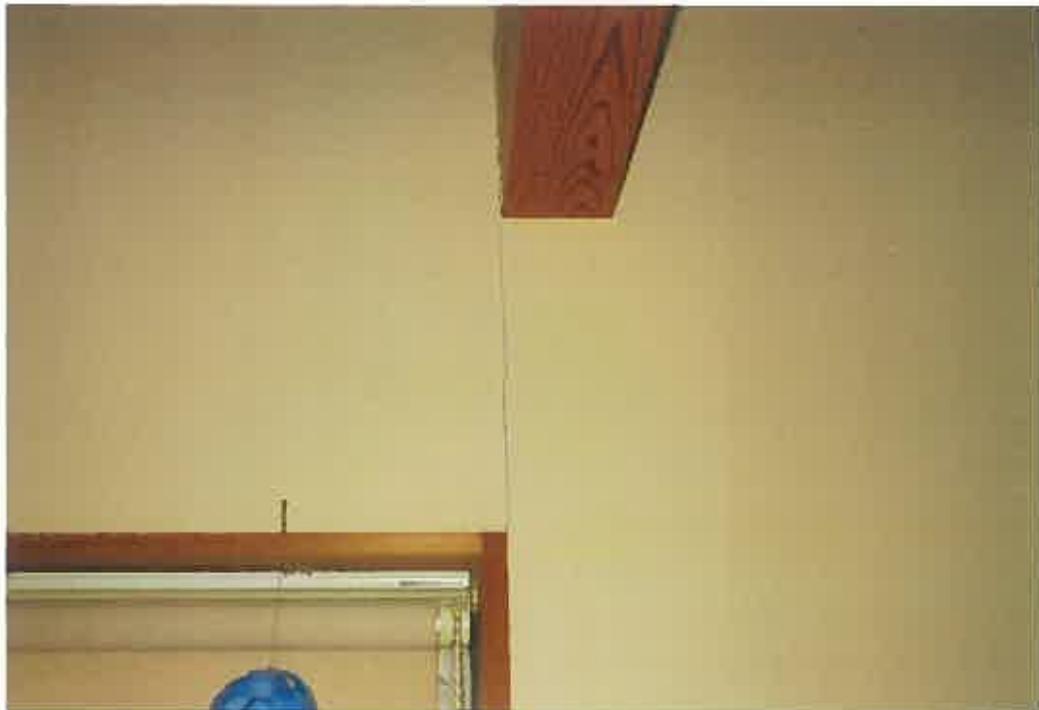
No. 16

- (2) 建物内部
    - ア 大量の衣類等の動産が置かれているなど、見分できる範囲は限られていたが、床や内壁クロスには汚損が見られる。
    - イ 内壁クロスには、地震の影響によると思われるひびが複数見られる。
    - ウ 階段の手すり等には猫によると思われる引っ掻き傷が複数見られる。
    - エ Bの陳述のとおり、建物内には複数の犬と猫が飼育されている。建物内には動物の排泄物等によると思われる臭気がある。

物件2:2階東側洋室の内壁クロスのひびの状況

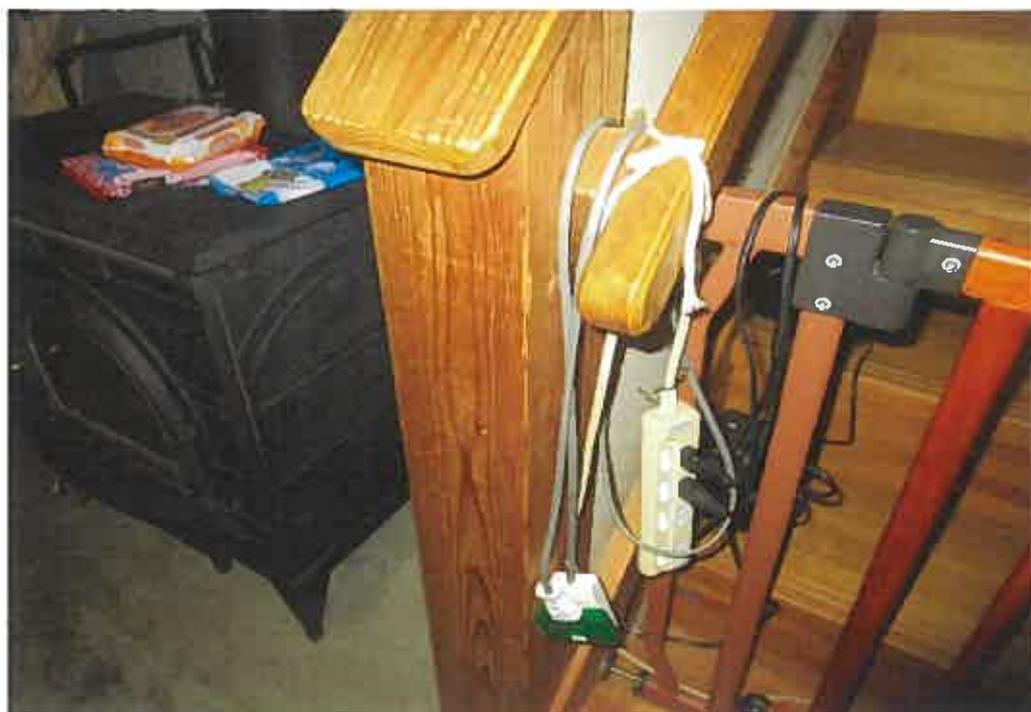
No. 17

物件2:1階階段の手すりの引っ掻き傷等の状況

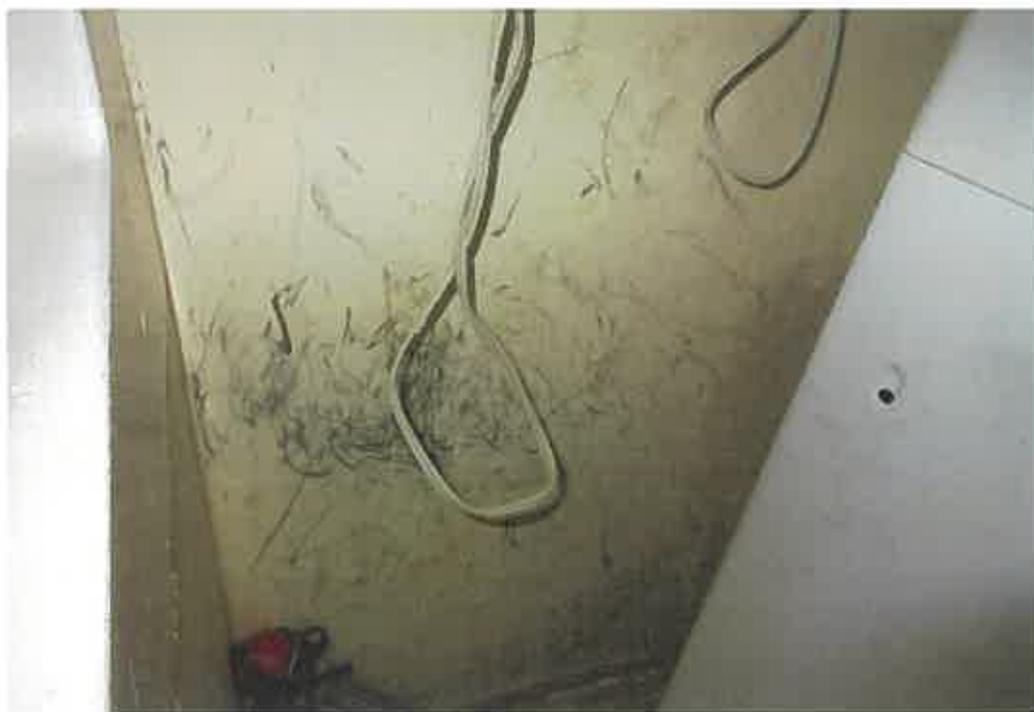
No. 18

物件2:1階脱衣所の内壁の汚損等の状況

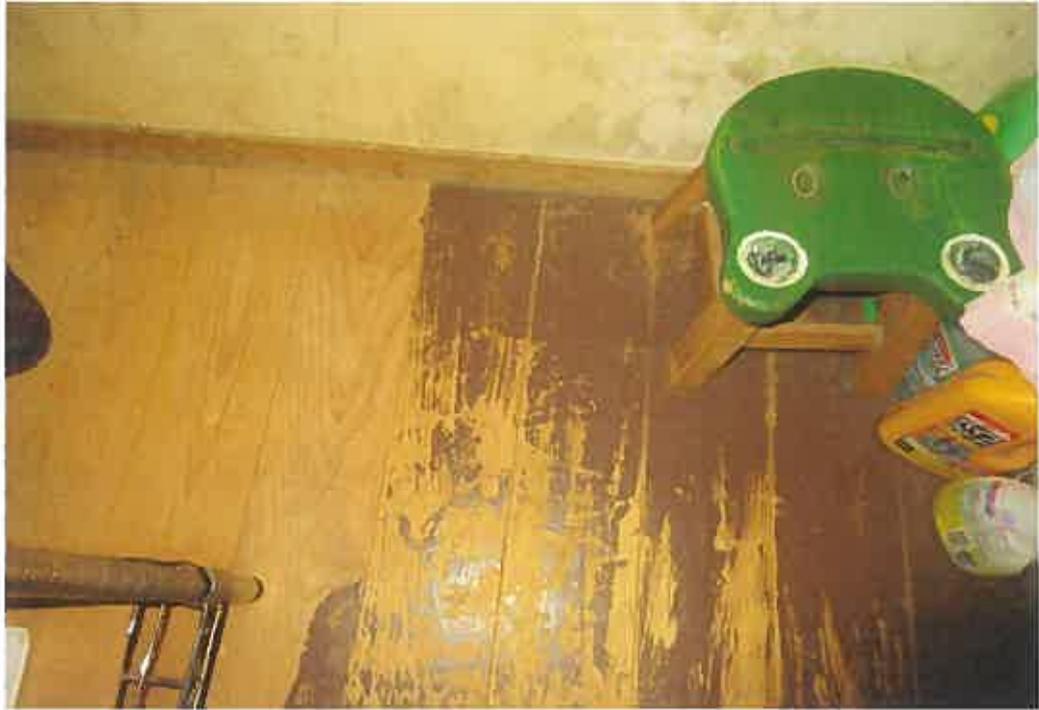
No. 19

物件2:1階脱衣所の床等の汚損等の状況

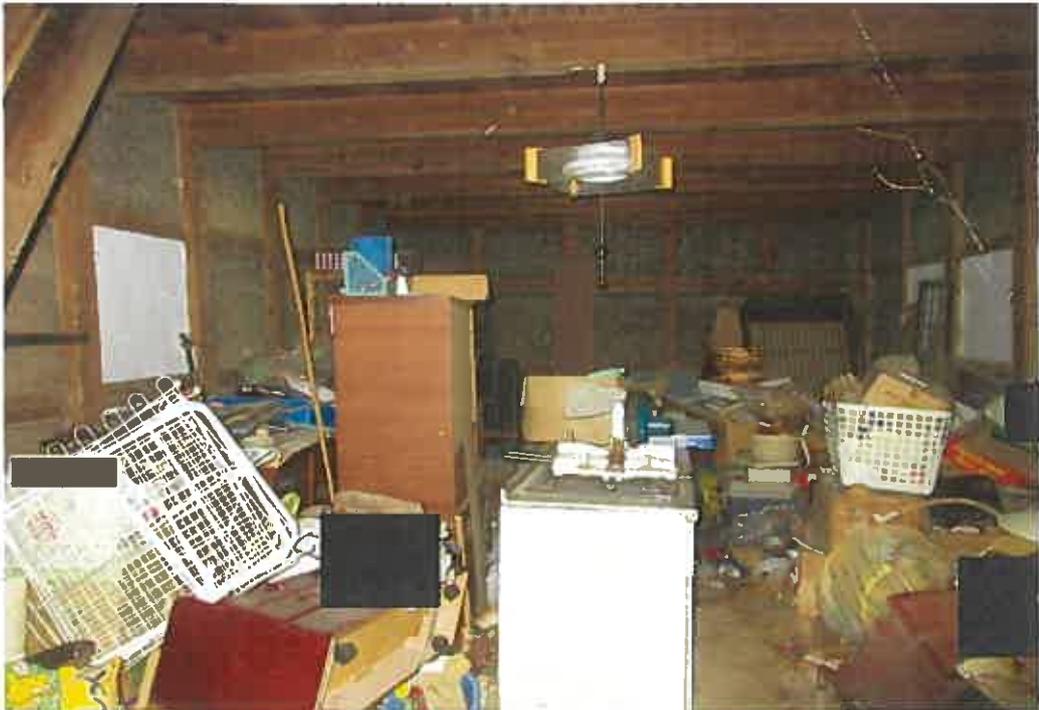
No. 20

物件3:1階土蔵の状況

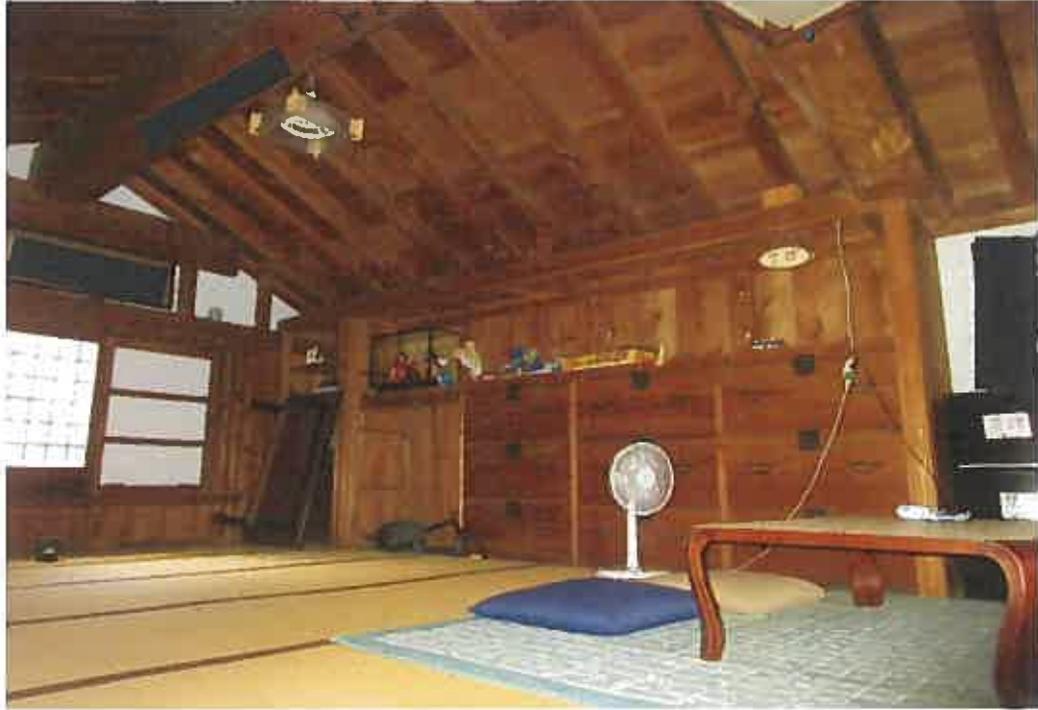
No. 21

物件3:2階広間(和室)の状況

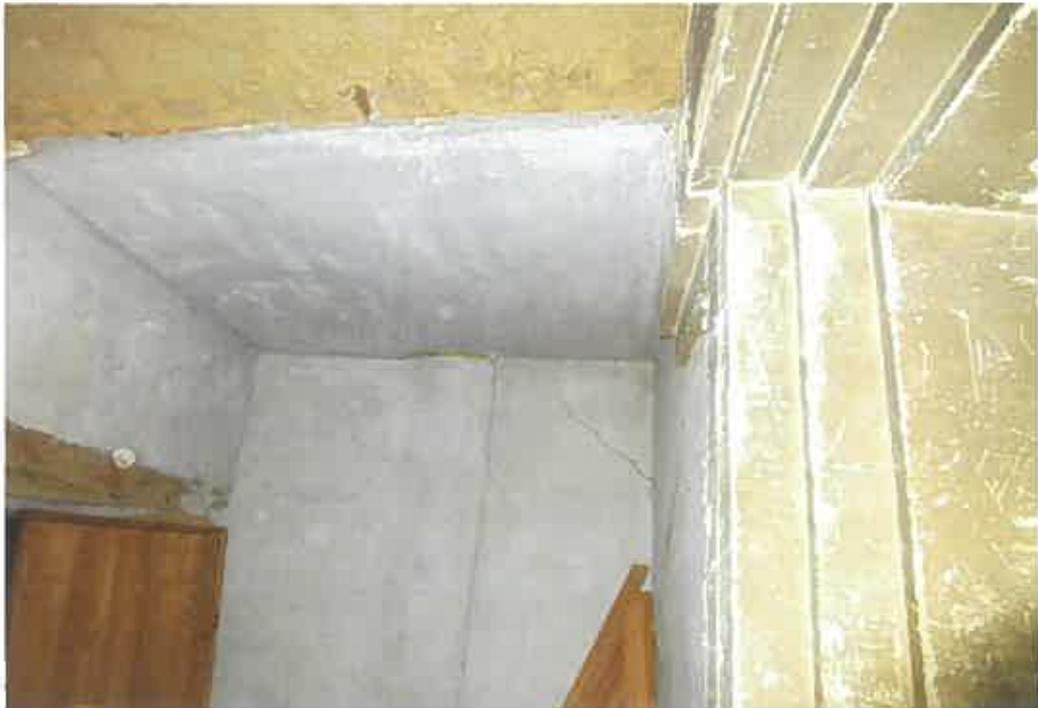
No. 22

物件3:1階出入口内部の内壁のひび等の状況

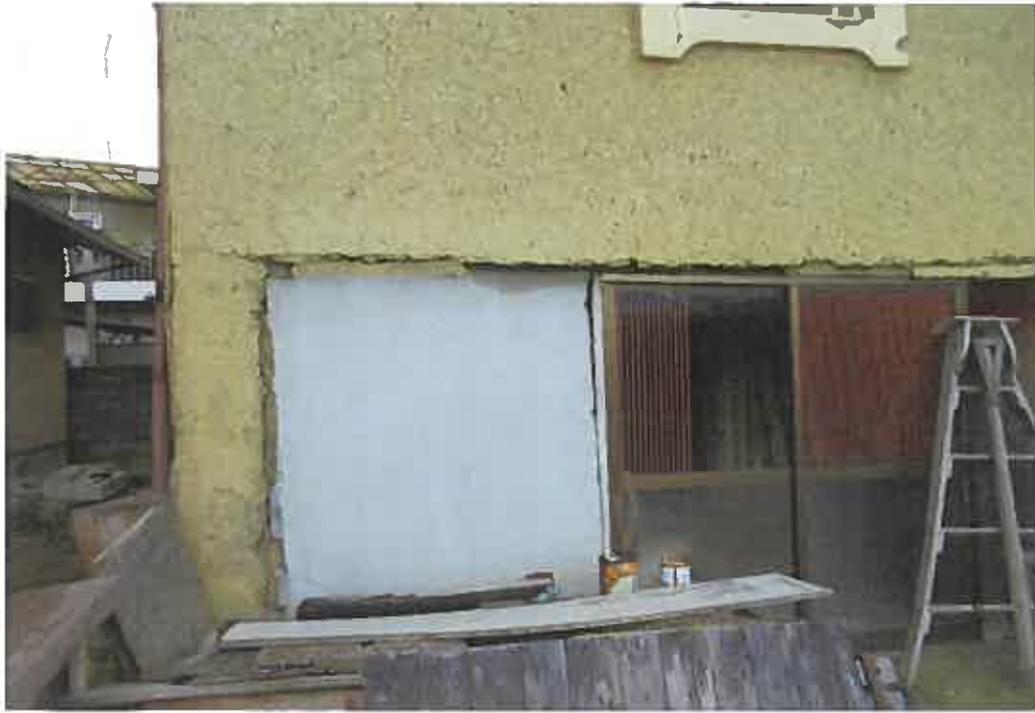
No. 23

物件3:外壁のひび等の状況

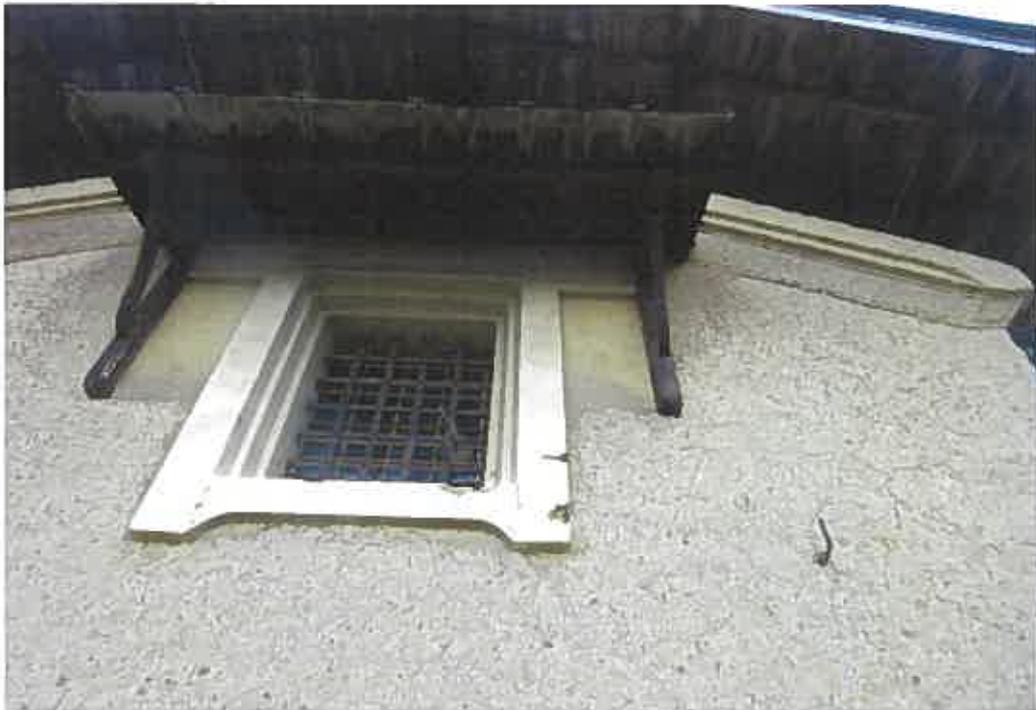
No. 24

物件3:軒天の汚損等の状況
