## 期間入札の公告

(物件7、8、9、10)  
令和7年(ケ)第4号  
令和7年8月6日受理  
令和7年10月22日提出

# 現況調査報告書

# 評 価 書

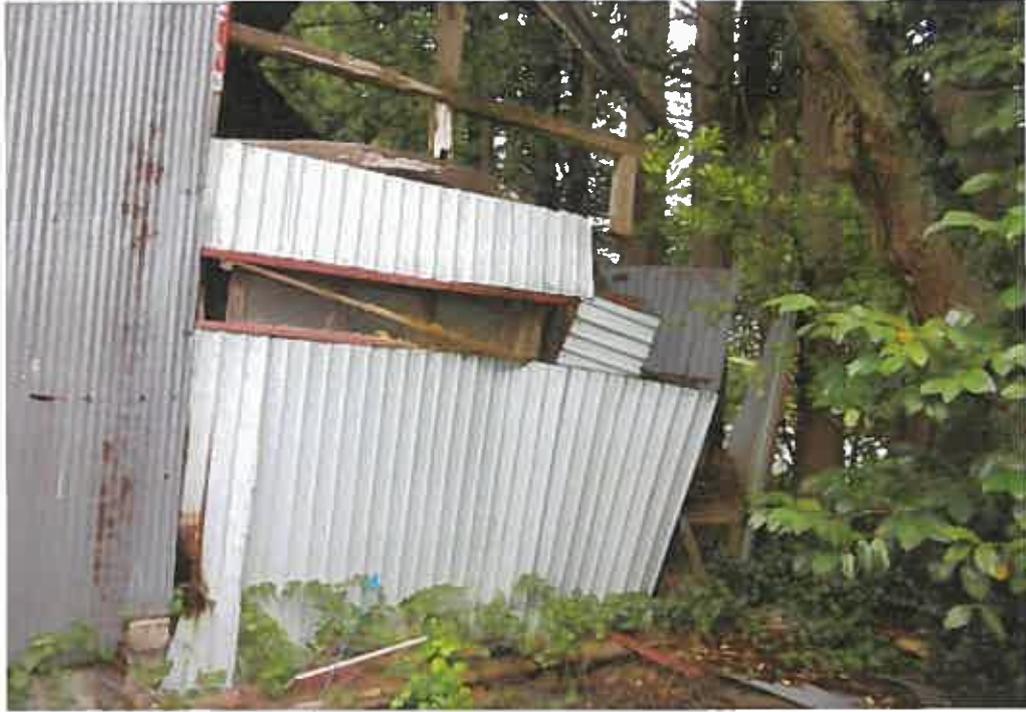
No. 9

見分できる範囲において、全体的に経年劣化が著しく、けらば部分の一部は穴が開いており、建物の北東側は損壊している。

物件10附属建物符号1の北東側損壊部分

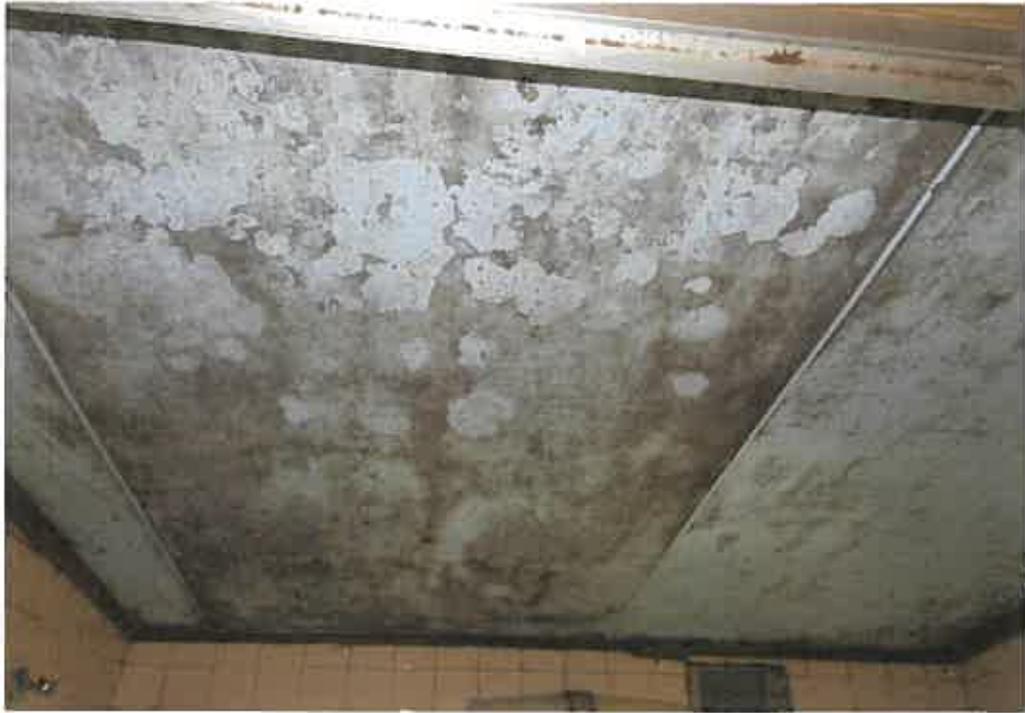
No. 21

- エ 内壁等には、地震の影響によると思われるひびが複数見られる。
    - オ 浴室の天井は、カビの影響によると思われる汚損が見られる。
    - カ ふすまの一部は、開閉が困難である。
    - キ 和室8帖(5)の窓ガラスは割れており、ガムテープが貼付されている。

物件10主である建物:浴室の天井の汚損の状況

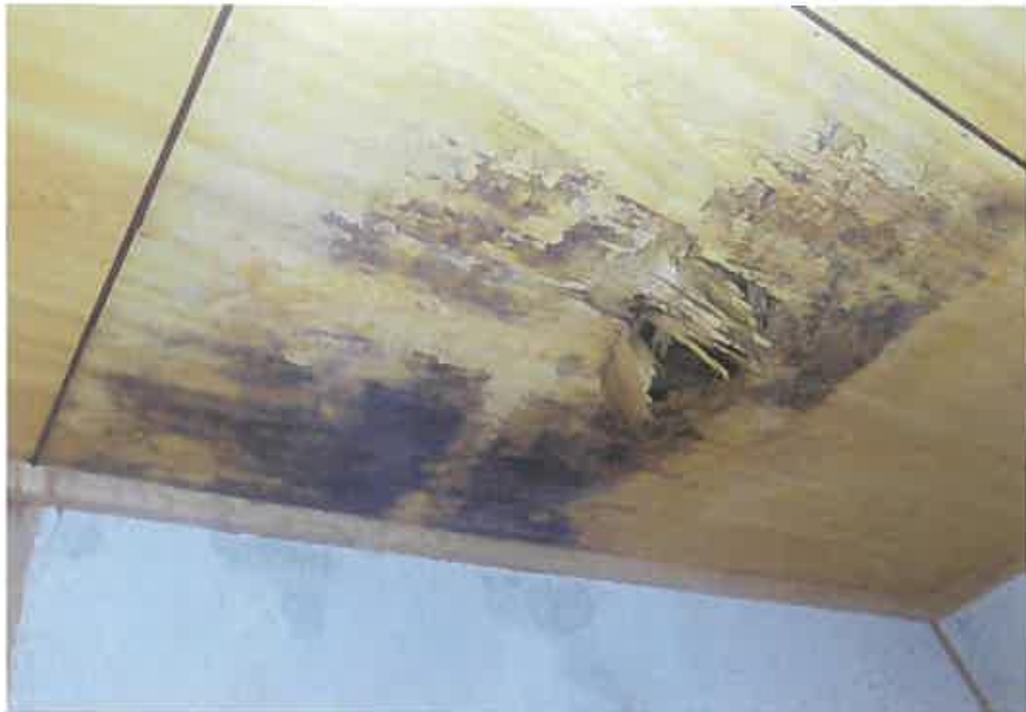
No. 22

- (3) 建物内部
    - ア 衣類等の動産が多数あり、見分できる範囲は限られていたが、見分できる範囲において、全体的に経年劣化が著しく、内壁等の汚損等が著しい。
    - イ 床や畳は、沈みや軋みが生じている部分がある。
    - ウ 和室6帖(2)の天井は、雨漏りの影響によると思われる損傷等が見られる。

物件10主である建物:和室6帖(2)の天井の損傷等の状況

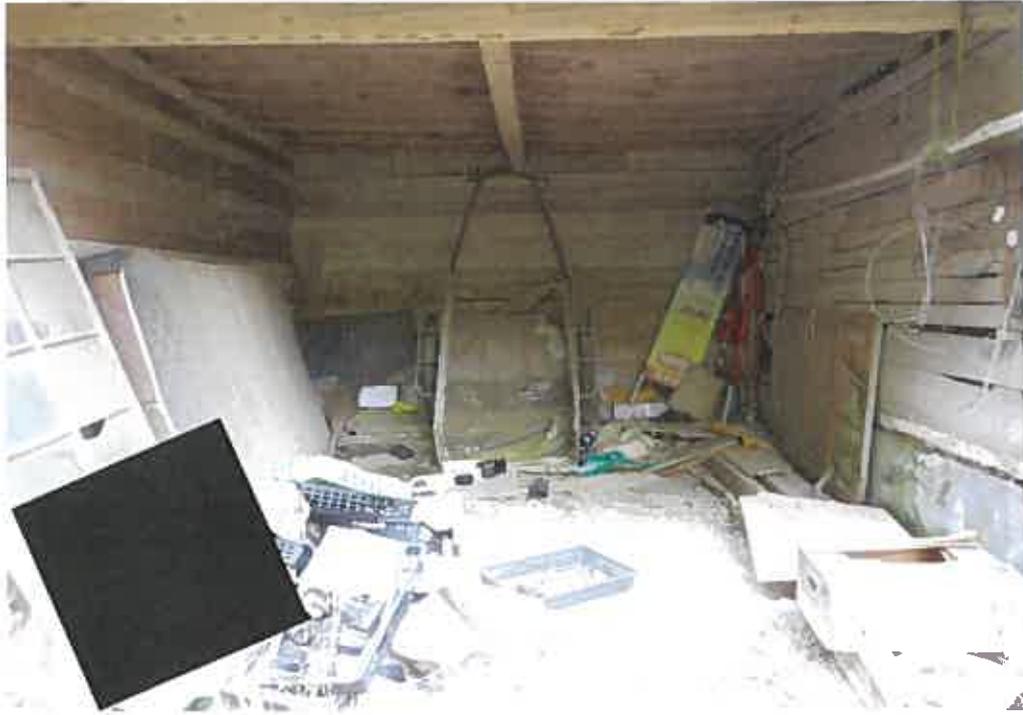
No. 23

イ 物置(旧畜舎)は、板張りとなっているが、見分できる範囲において、隙間が開いていたり、損傷している部分が見られる。

物件10附属建物符号1:1階物置(旧畜舎)の状況

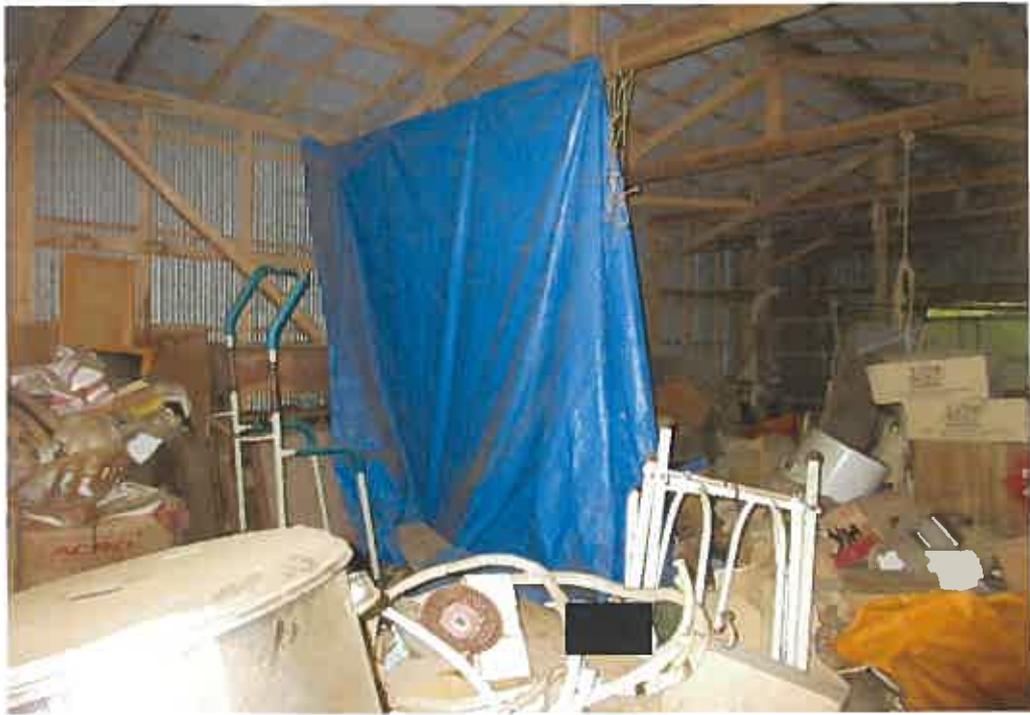
No. 25

ア 炊飯器等の動産が多数置かれ、見分できる範囲は限られていたが、経年劣化による壁や天井の汚損が見られる。

物件10附属建物符号3:西側物置の状況

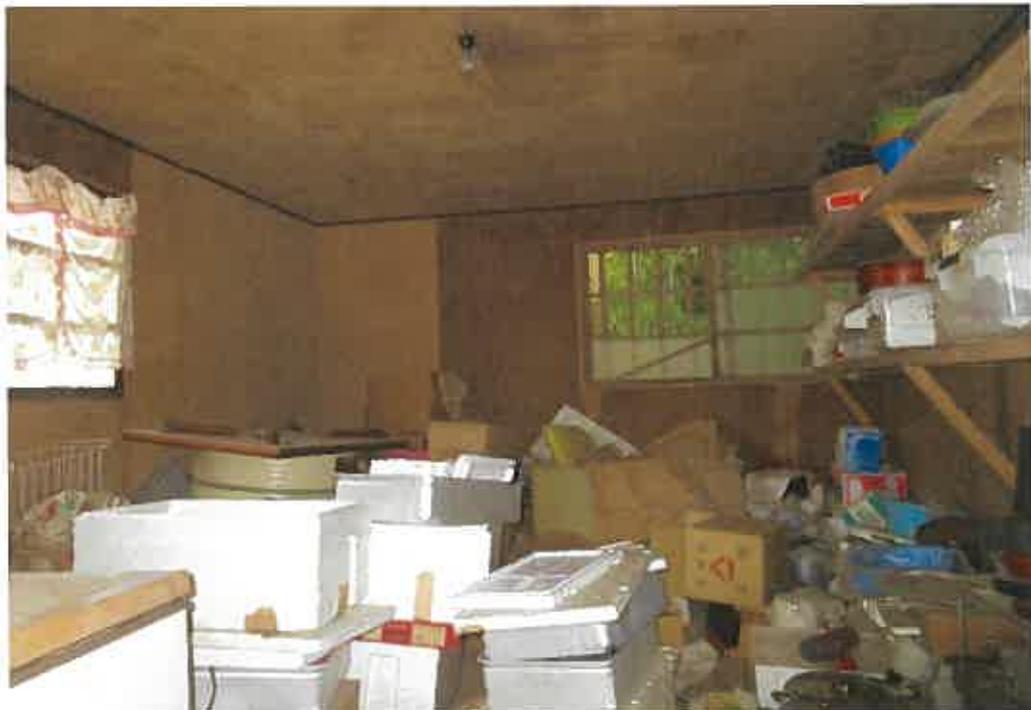
No. 26

物件10附属建物符号3:東側物置の状況

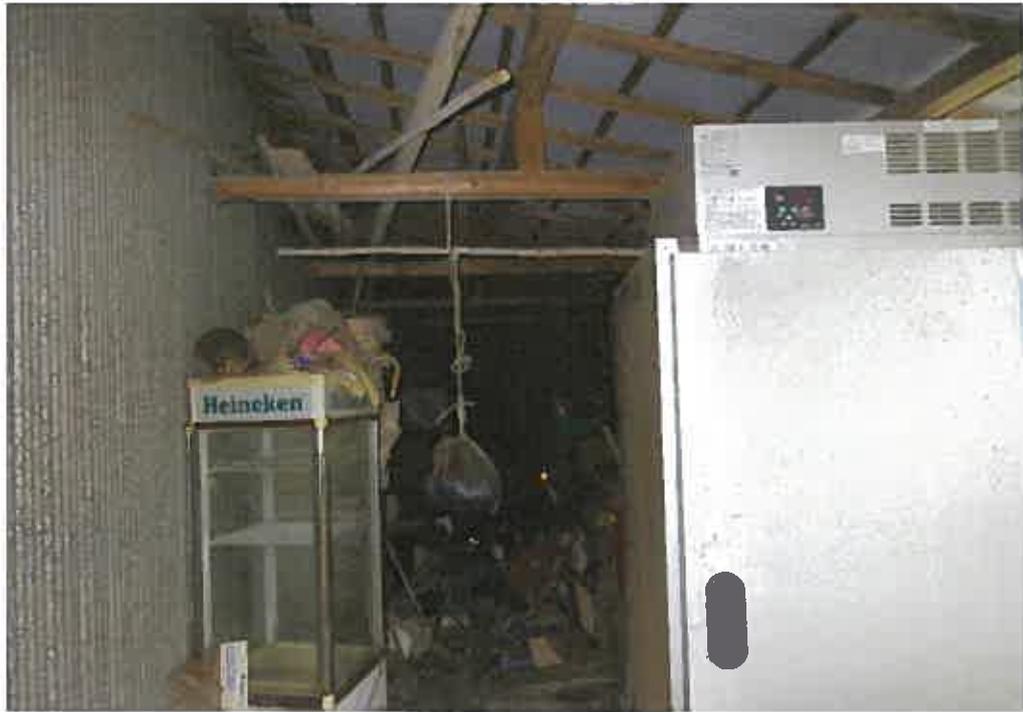
No. 27

イ 下屋部分には、米乾燥機と思われる大型の機械が置かれているなど、動産が多数置かれている。

物件10附属建物符号3:下屋の状況
