## 期 間 入 札 の 公 告

秋田地方裁判所横手支部

## 現況調査報告書

# 評 価 書

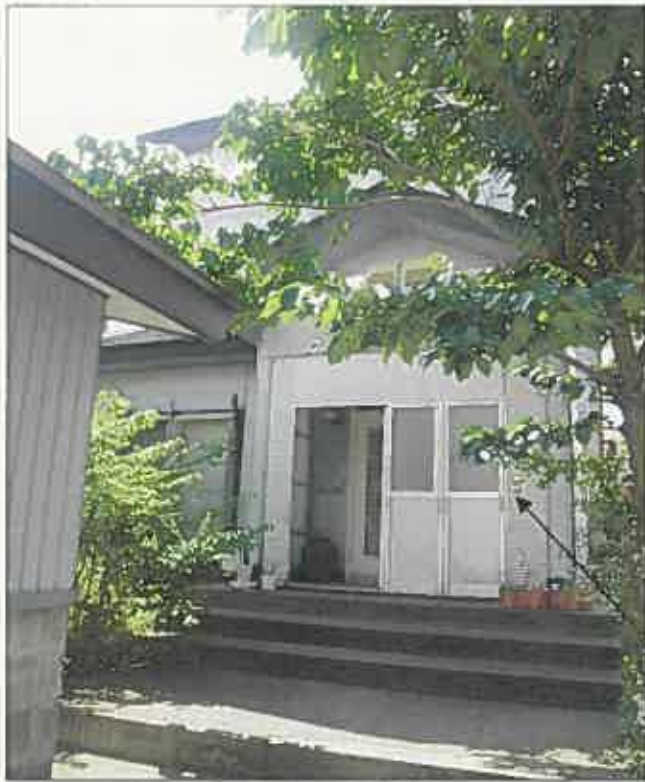
①

物件2  
屋根の錆び

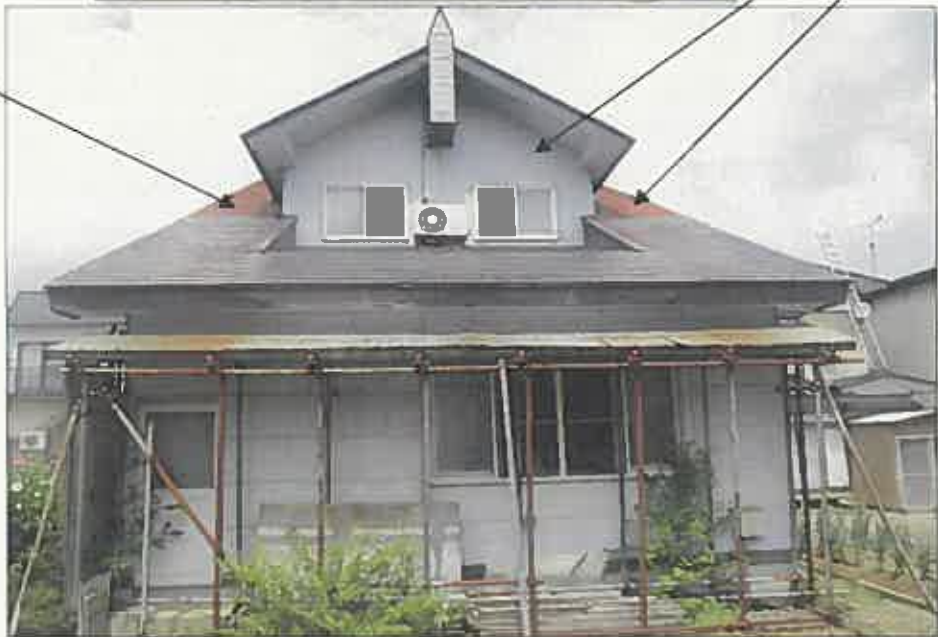
②

屋根の錆び

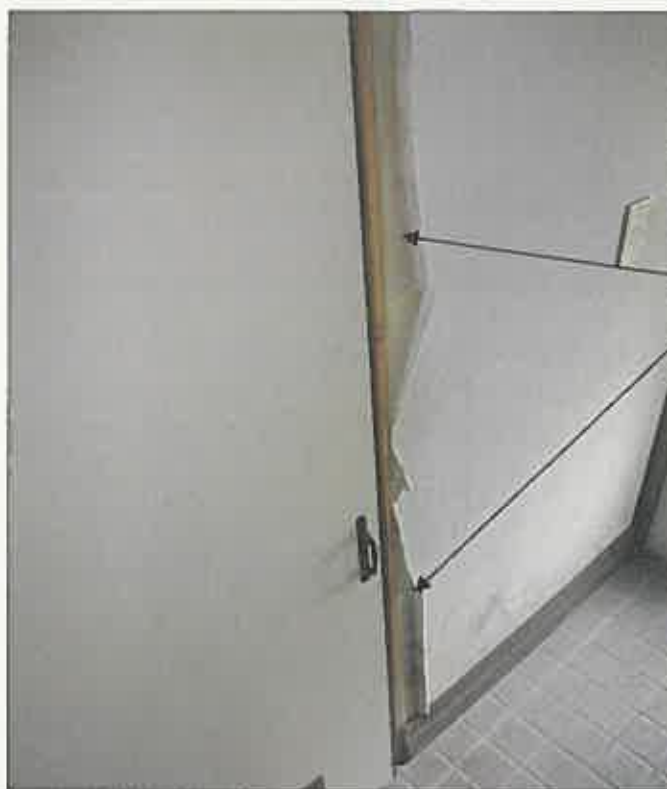
④

壁クロスの剥離

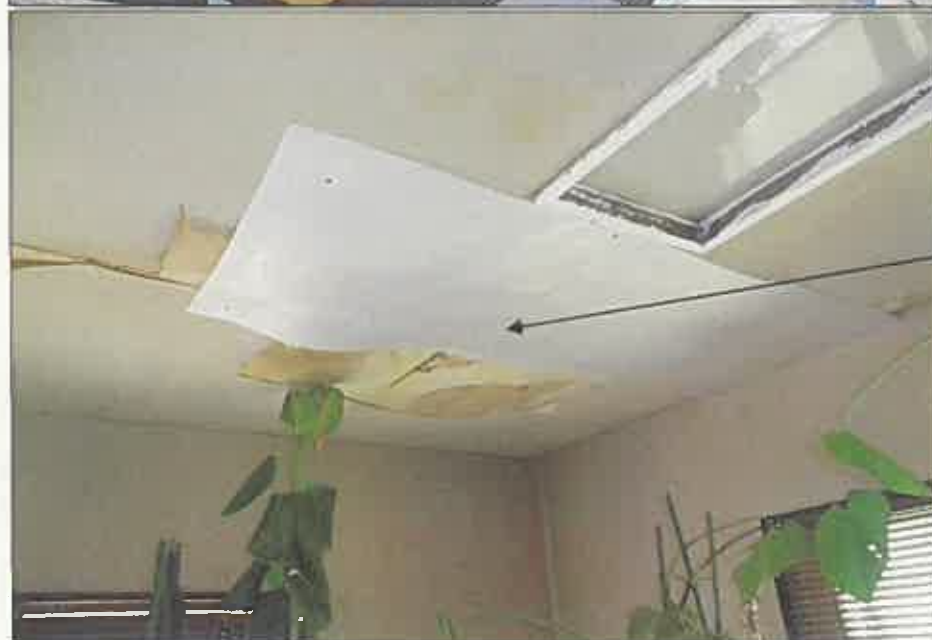
⑥

- 1 本件物件の状況は、建物配置図、建物間取図及び添付した写真のとおりである。
- 2 物件1の土地は、物件2及び3棟の未登記建物の敷地として利用されている。
- 3 敷地内の未登記の建物3棟について、各建物の利用状況、共有者Aの陳述及び羽後町発行の固定資産税名寄帳の内容等により、いずれも物件2の附属建物と認定した。
- 4 物件2の建物について、以下の不具合・問題点が認められ、建物の適正な管理がなされていないものと見受けられた。
  - ① 建物内でシロアリが発生したことがあり、床(写真⑦)や壁が腐食している。
  - ② リビングの天井から雨漏りが発生している(写真⑥)。業者に修繕を依頼したことがあるものの原因が分からず、雨漏りは発生したままの状態である。
  - ③ 壁クロスの剥離(写真④、⑬)、黒カビの大量発生(写真⑦、⑩、⑪、⑰)が認められる。
  - ④ 物件2及び未登記附属建物1の屋根が錆びている(写真②、⑱)。
  - ⑤ 未登記附属建物3の屋根及び外壁が錆びている(写真⑲、⑳)。
- 5 C氏が未登記附属建物2の東側部分を車庫として賃借している。当該賃借部分は壁で囲まれていて施錠できるため、独占的排他的支配が可能な構造の建物である。なお、本件賃借権は抵当権に後れるため、代金納付日から6か月間明渡が猶予される。

雨漏りの発生

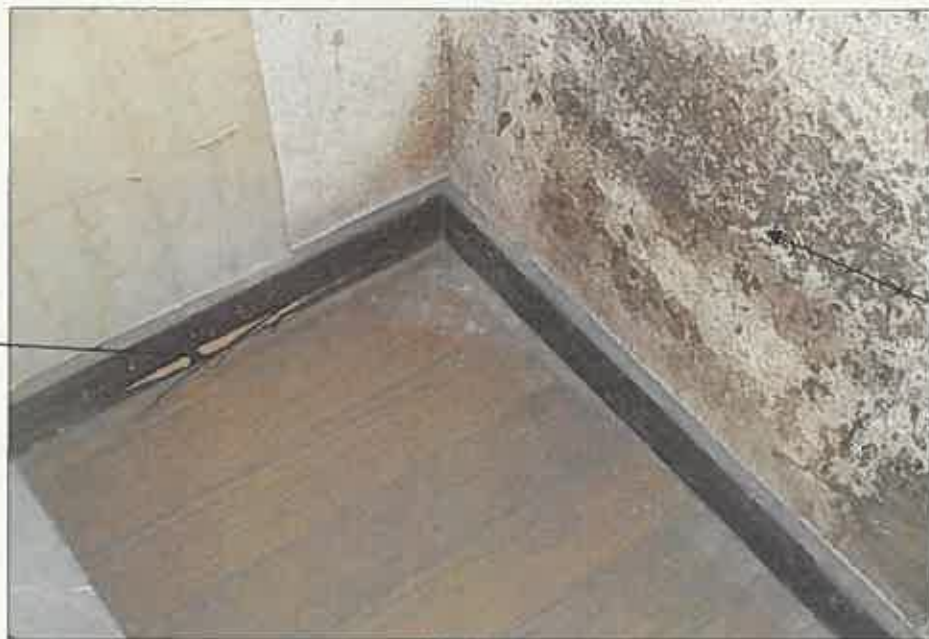
⑦

シロアリによる  
損傷

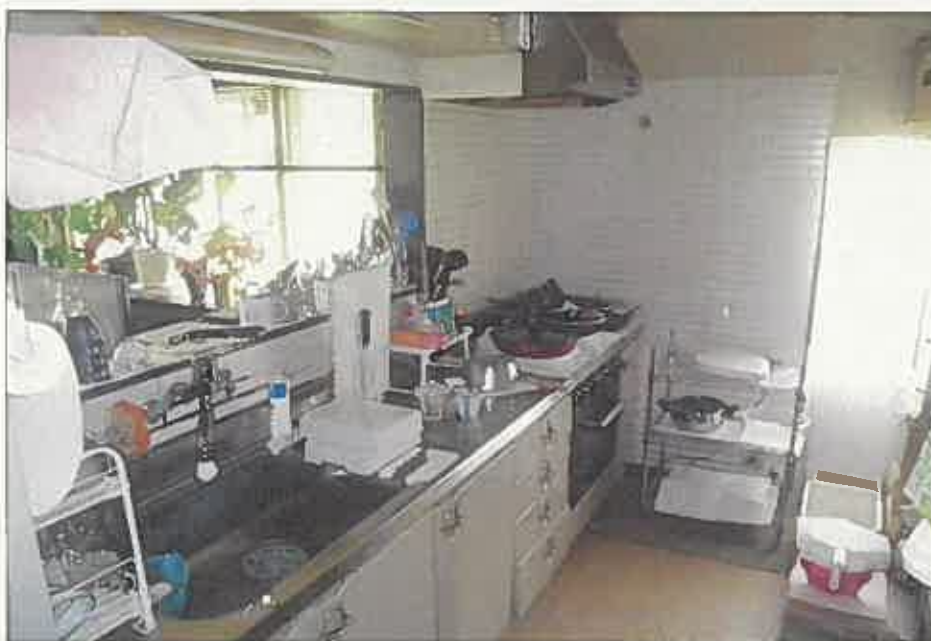
⑧

黒カビ

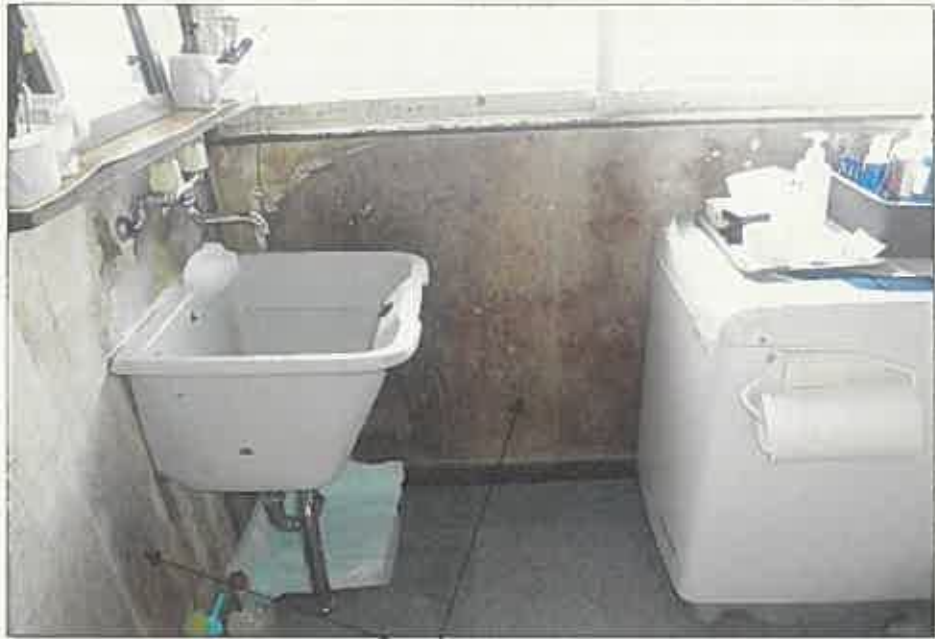
⑩

黒カビ

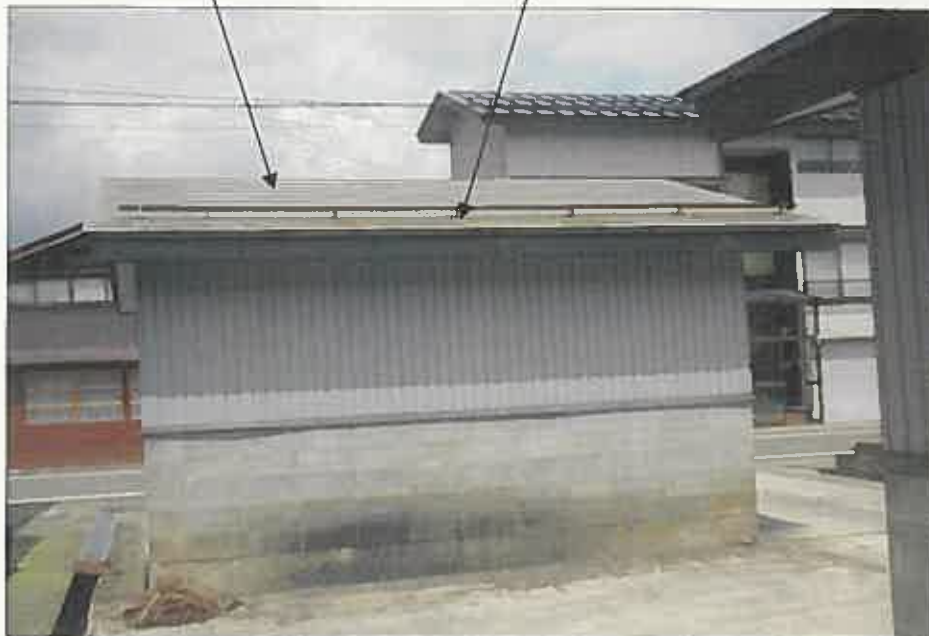
①9

屋根の錆び

| 区分 | 物件2 未登記建物1 | |
|---|---|---|
| 保守管理の状態 | 経年程度の老朽化に加え、屋根の錆が見られる。 | |

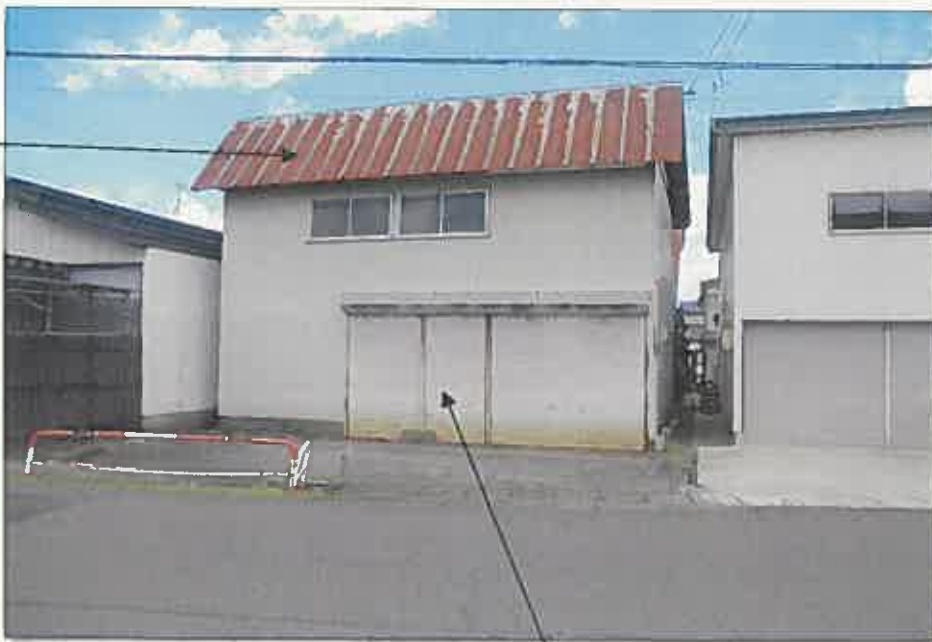
②③

屋根の錆び

外壁の錆び

| 区分 | 物件2 未登記建物3 | |
|---|---|---|
| 保守管理の状態 | 経年程度の老朽化に加え、外壁や屋根の損傷の程度が大きい。保守管理の状態は劣る。 | |
