期間入札の公告

現況調査報告書

評 価 書

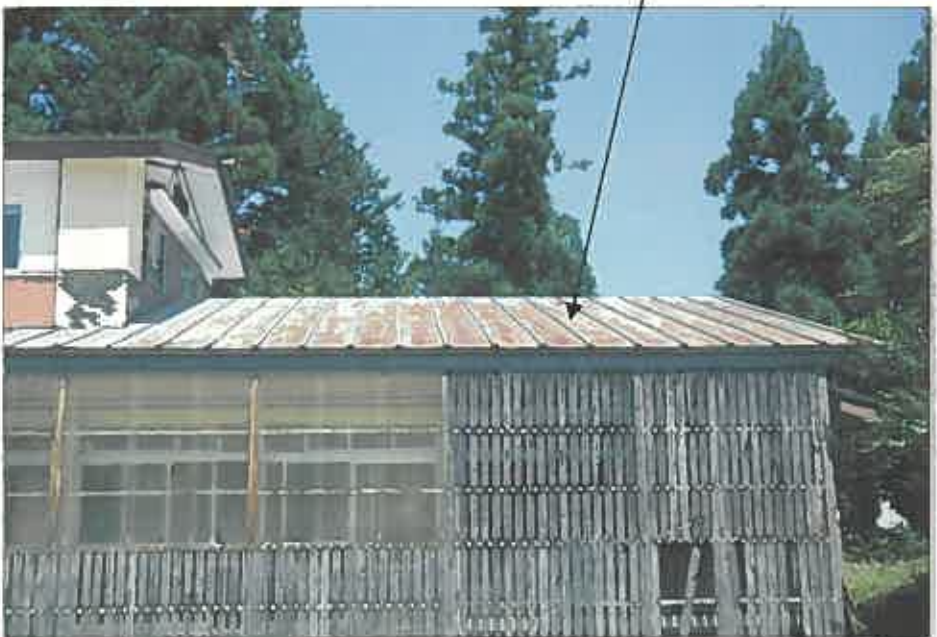
- 1 本件物件の状況は、建物配置図、建物間取図及び添付した写真のとおりである。
- 2 物件1の土地は、物件2及び物件3の建物の敷地として利用されている。
- 3 物件2の建物は、新築後50年以上が経過しているため、建物全体が著しく老朽化しており、以下の損傷・不具合が認められる。
 - ① 屋根が錆びている(写真③)
 - ② 1階の多数箇所の床に沈み込みが発生している。
 - ③ 玄関の天井に雨漏りの跡がある(写真⑧)。
 - ④ 建物内に不要と思われる目的外動産が大量に放置されている。
 - ⑤ 開閉に著しく困難を来す建具がある。
- 4 物件3の建物の南西側の外壁に黒カビと思われる汚れが付着している(写真⑫)。
- 5 物件3のキッチンのドアが損傷している(写真⑯)。
- 6 仙北市発行の「固定資産税名寄帳兼課税台帳」には、物件1の土地上に、物件2及び物件3の建物の外に3棟の附属建物が記載されている。しかし、物件1上には物件2及び物件3以外の建物は存在せず、本件所有者の母は、これら3棟の附属建物は物件3を新築する際に全て取り壊した旨を述べた。

屋根が錆びている。

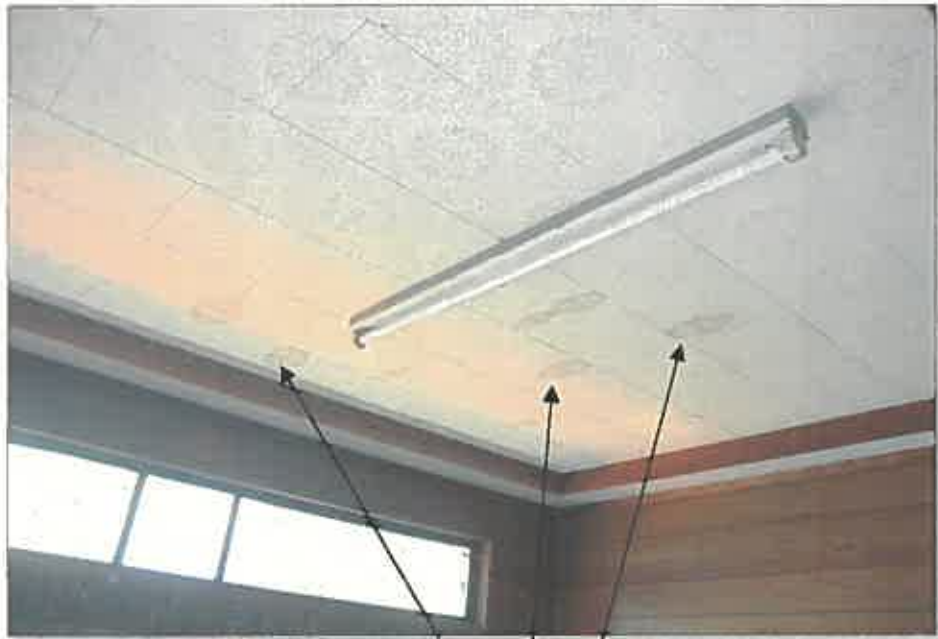
⑧

多数の雨漏りの跡

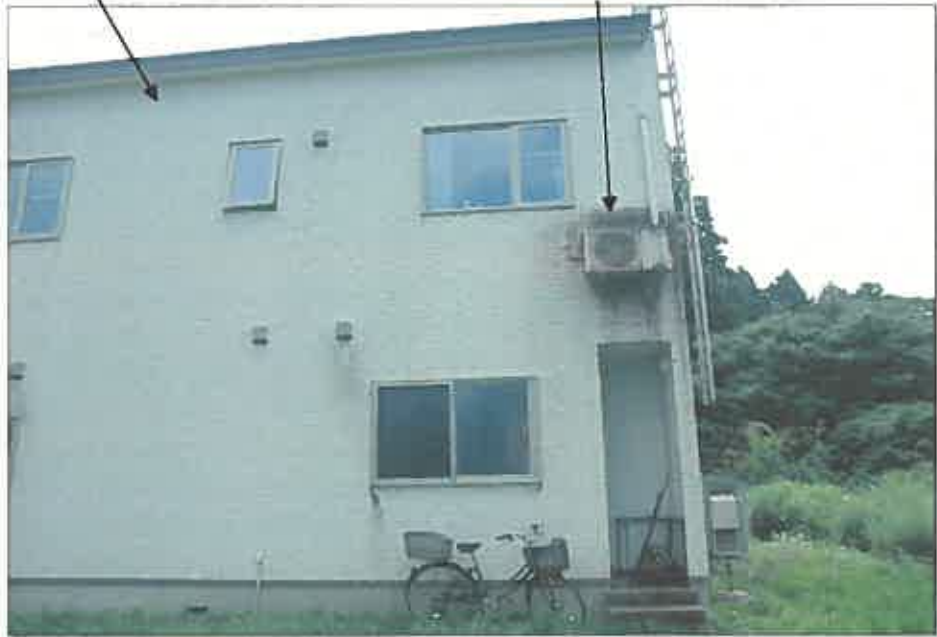
㉘

外壁の汚れ

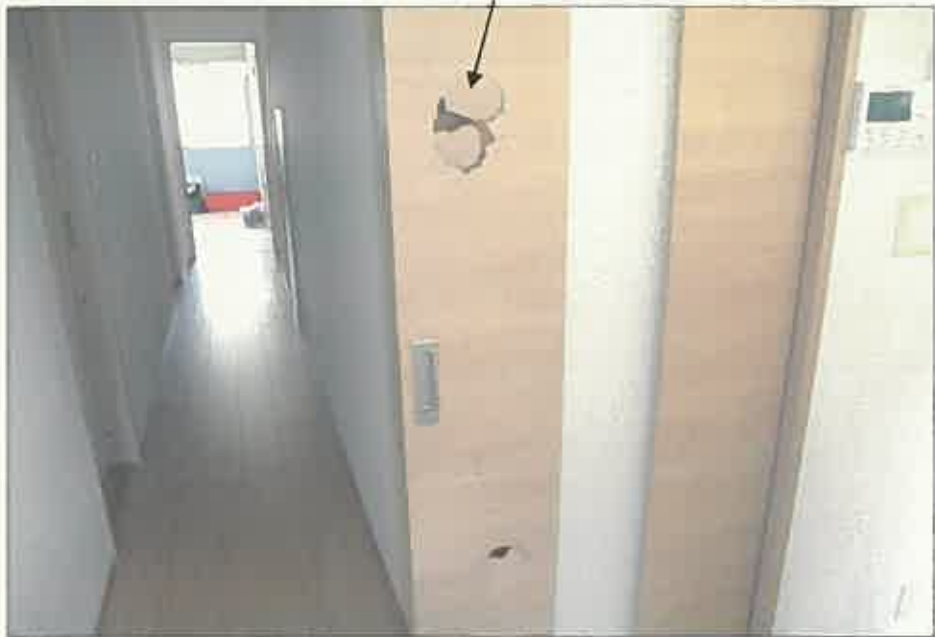
27

ドアの損傷
