期 間 入 札 の 公 告

令和7年(ケ)第37号
令和8年1月23日受理
令和8年2月18日提出

現況調査報告書

評 価 書

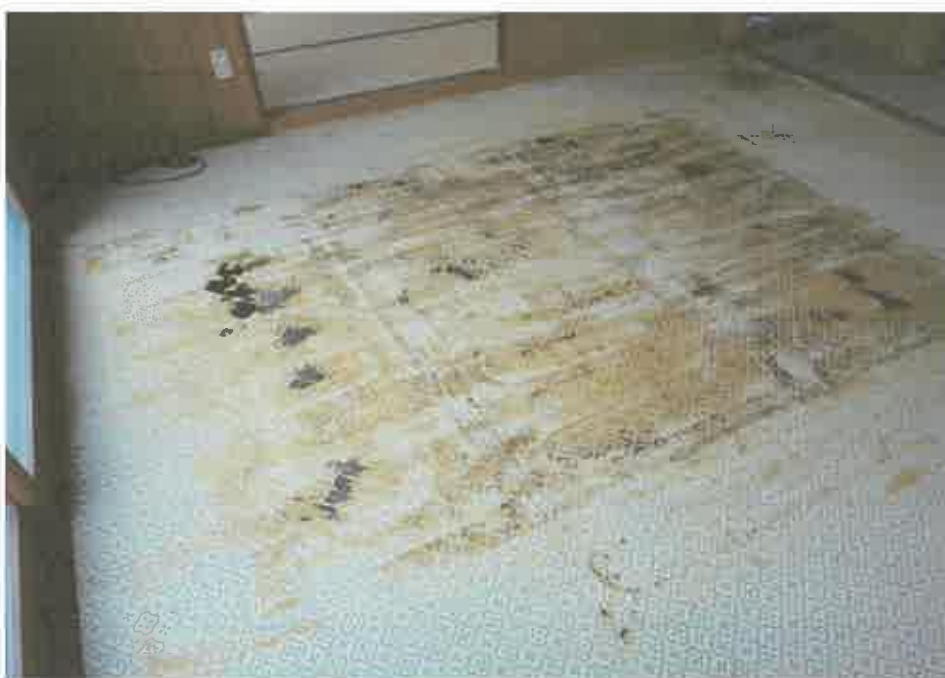
19

- (1) 1階居間の床の汚損
 - (2) 1階台所付近の床の汚損
 - (3) 1階和室1の窓枠付近の劣化
 - (4) 1階和室2の壁の汚損
 - (5) 2階洋室2の天井の雨漏り跡
 - (6) 2階物置1の天井の雨漏り跡
 - (7) 2階納戸の内壁材及び床材の損傷
- 【物件6の建物】
- (1) 1号室1階台所の汚損及び床材の損傷

1階居間の床の汚損

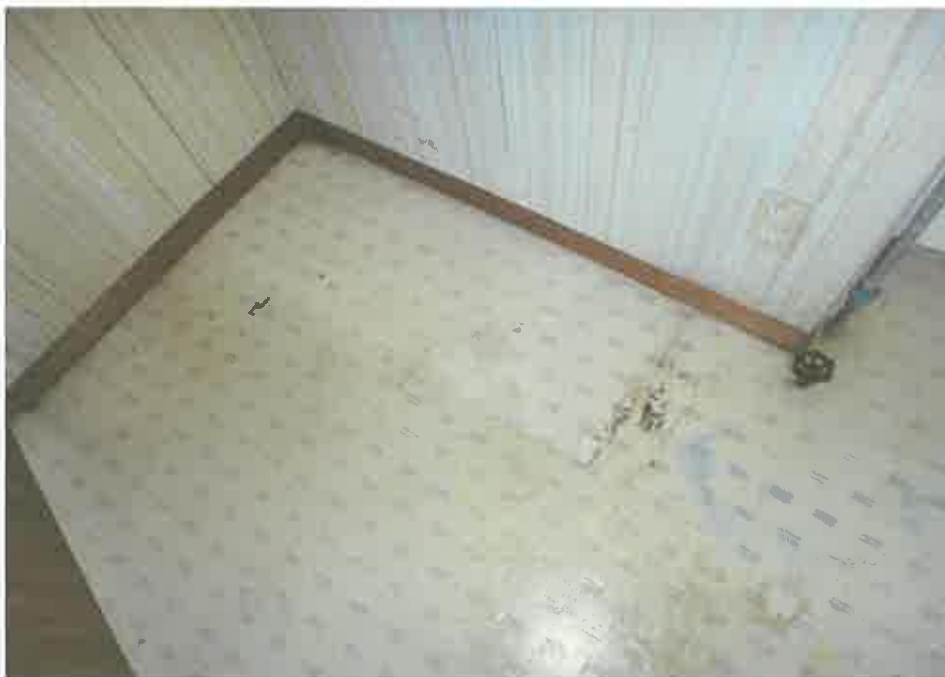
20

1階台所付近の床の汚損

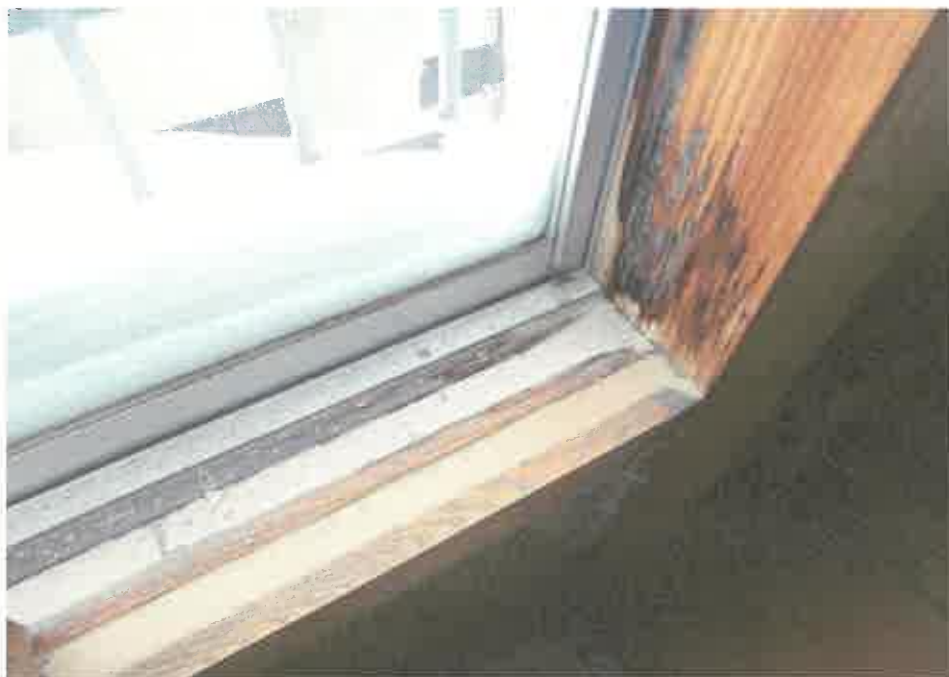
21

1階和室1の窓枠付近の劣化

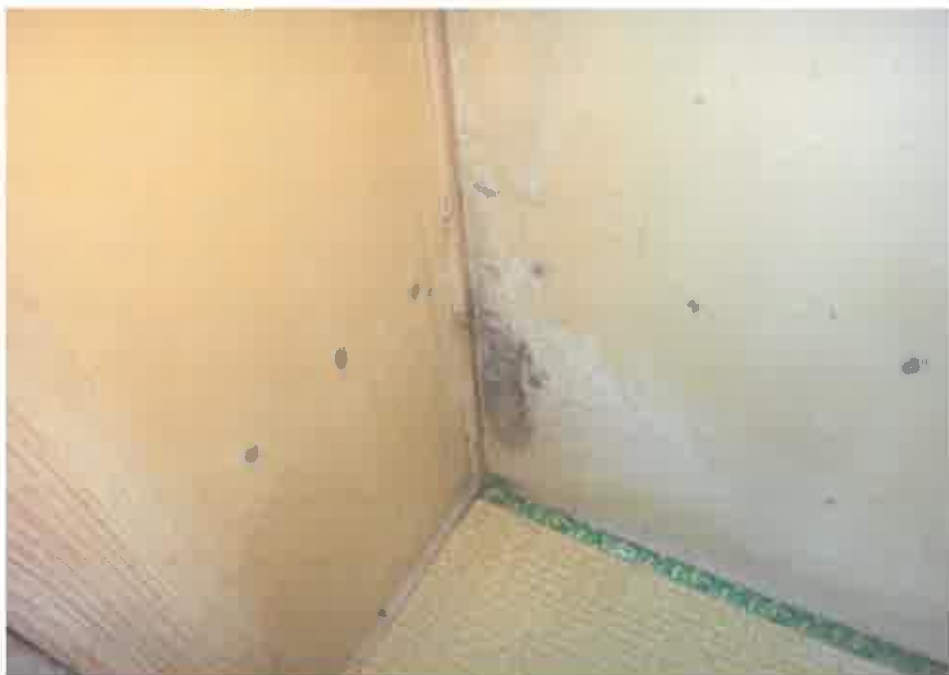
22

1階和室2の壁の汚損

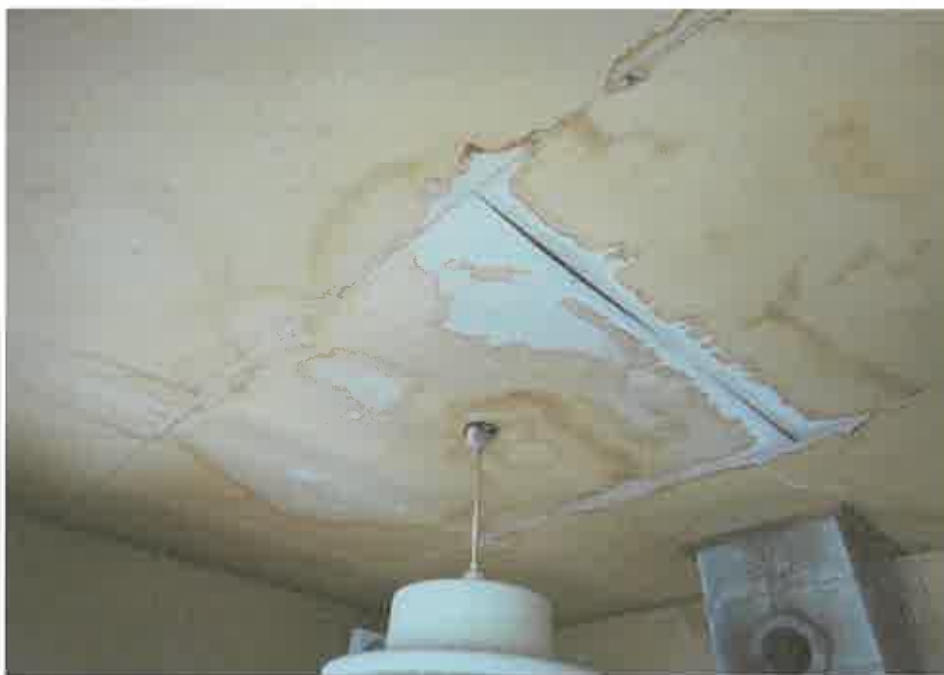
23

2階洋室2の天井の雨漏り跡

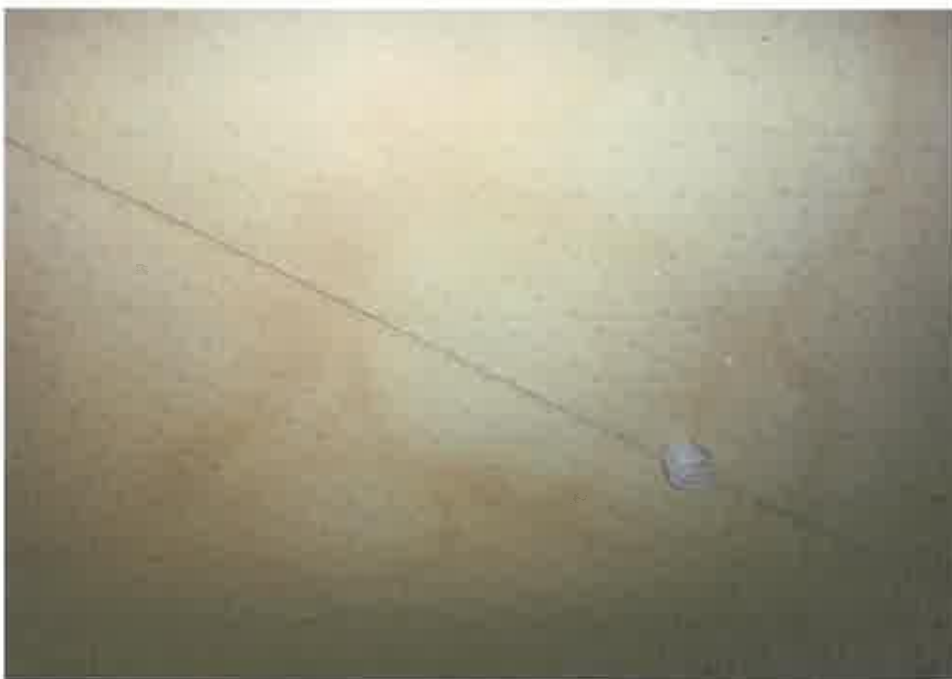
24

2階物置1の天井の雨漏り跡

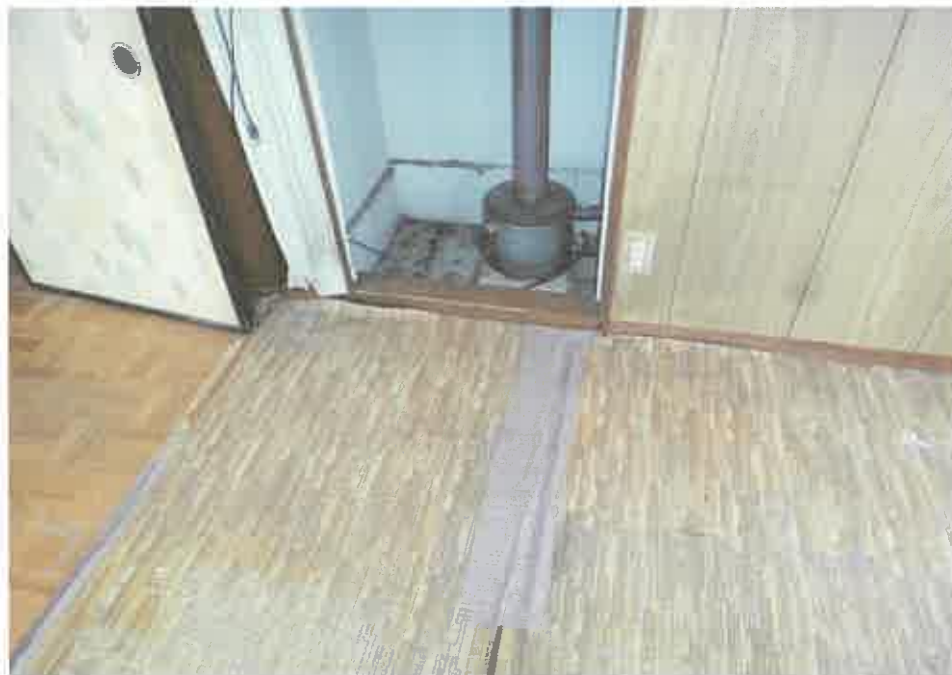
32

1号室1階居間の床の損傷

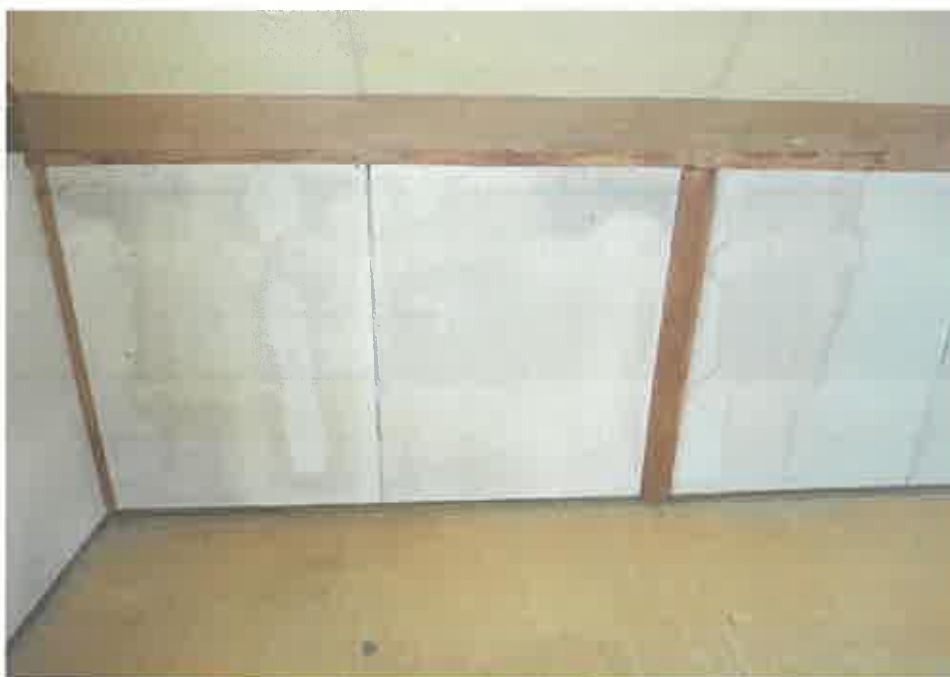
33

1号室2階和室1の壁面の雨漏り跡

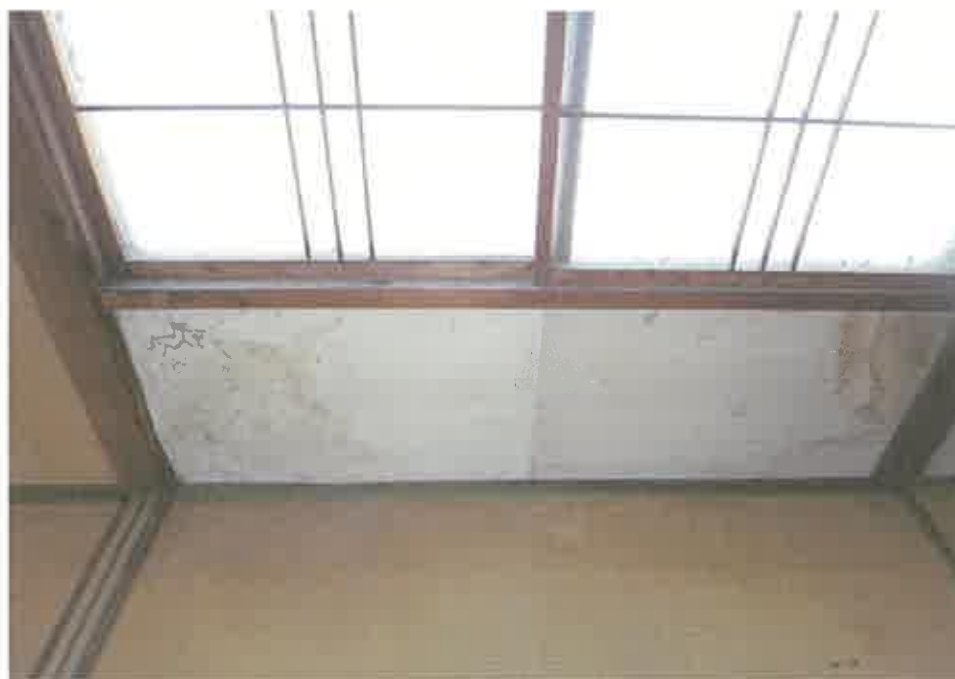
34

同上及び汚損

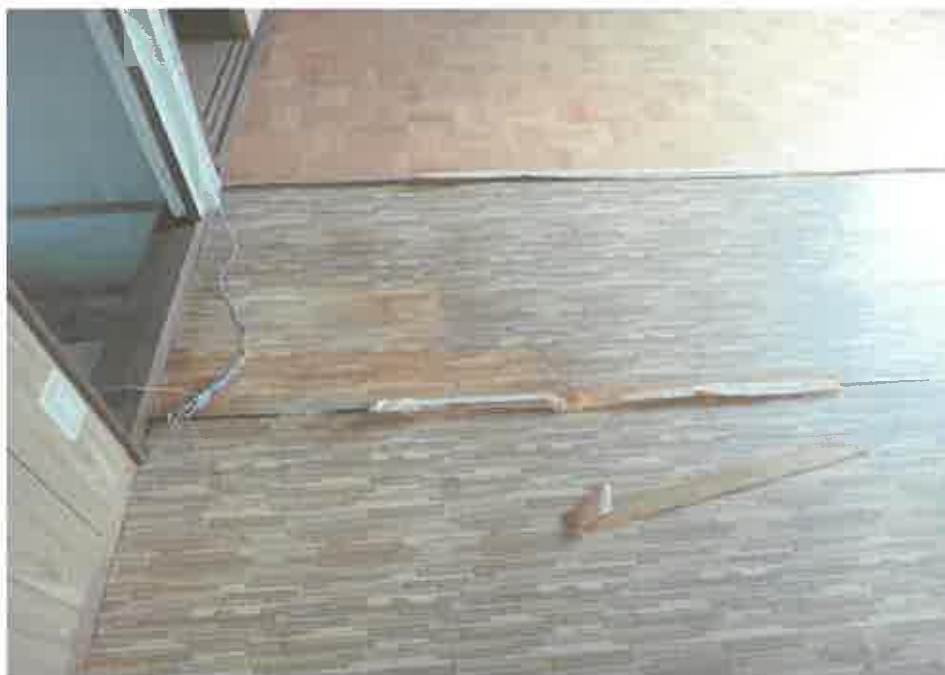
40

2号室1階居間の床の損傷

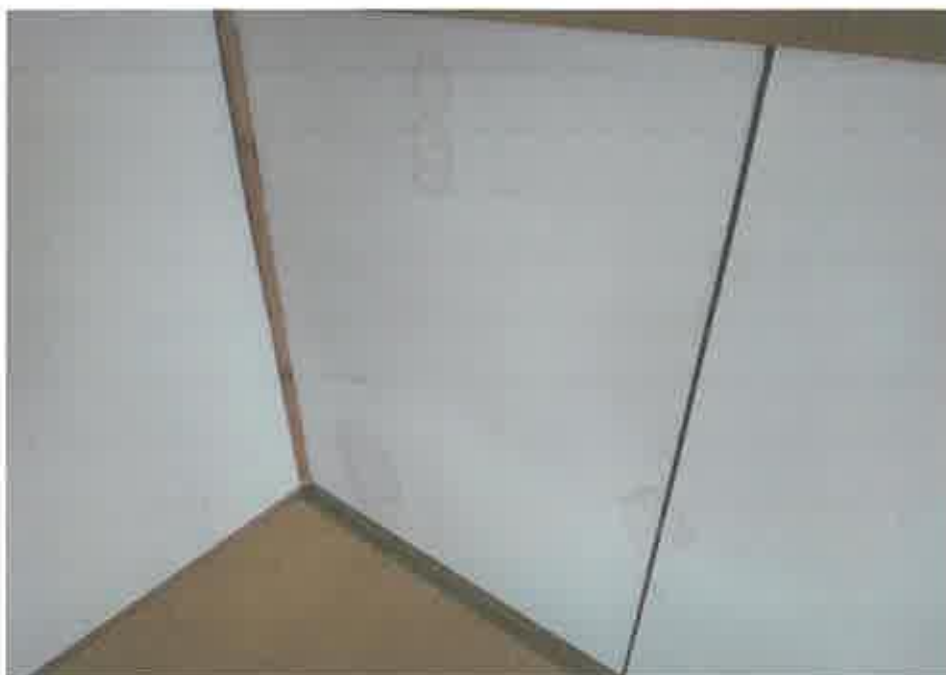
41

2号室2階和室1の壁面の雨漏り跡

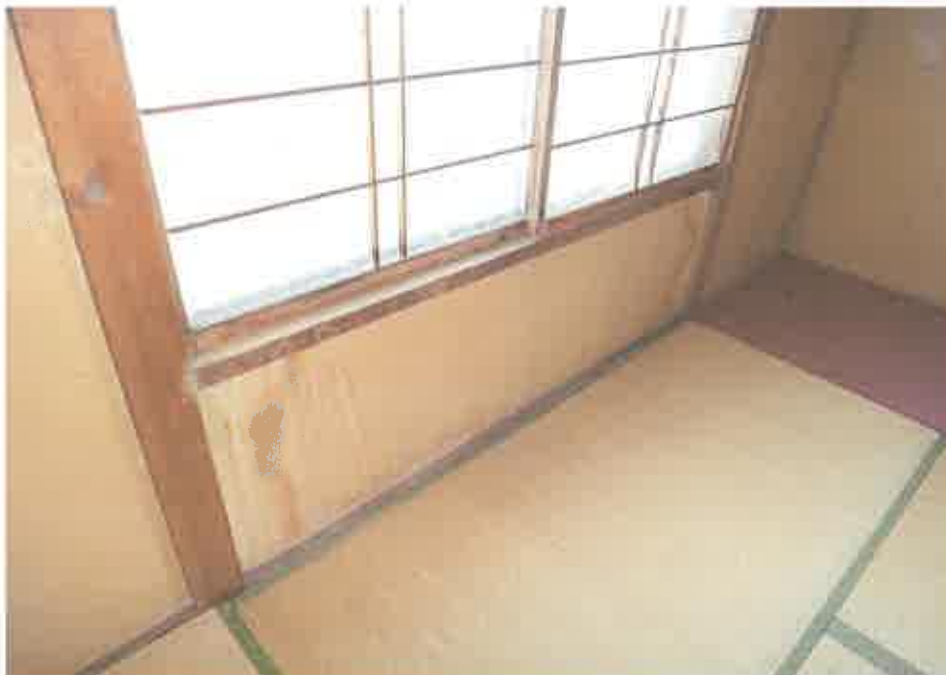
42

2号室2階和室2の壁面の雨漏り跡

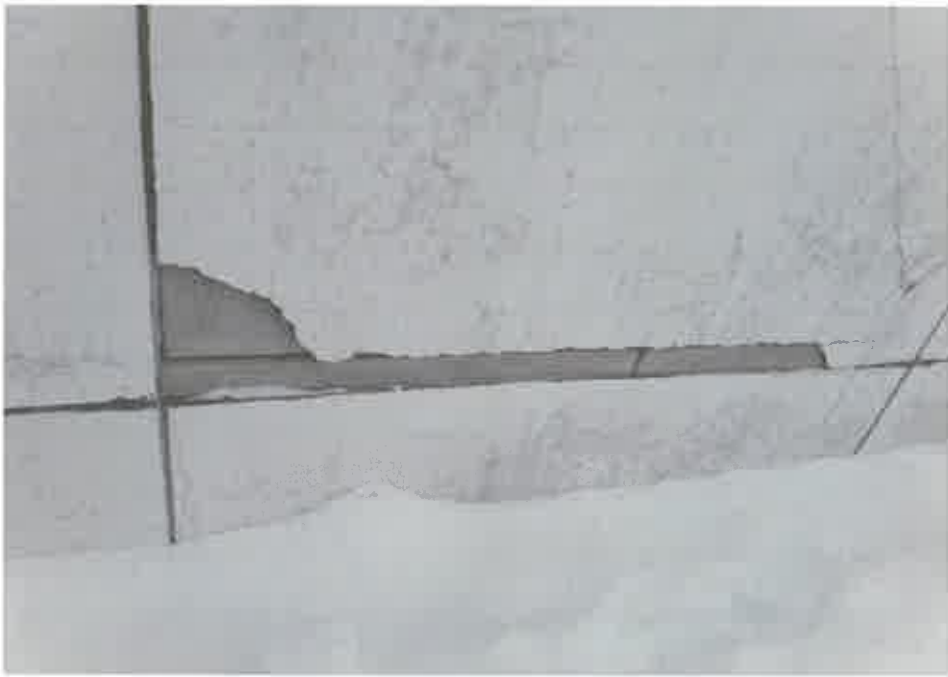
43

- (8) 外壁の損傷
- 【物件7の建物】
- (1) 外壁の劣化
- 5 本件各建物には上記のほか、全体として経年相当の劣化は存在するものと思われる。
- 6 物件5の建物には2階にベランダ（約4.05平方メートル）があるが、その構造上床面積には算入しない。
- 7 物件5及び同6の各建物は現在空き家状態であるため、石油式ふろがまを含む設備稼働の可否については不明である。

物件6の建物外壁の損傷
