## 期 間 入 札 の 公 告

令和7年(ヌ)第4001号

# 現況調査報告書

評 価 書

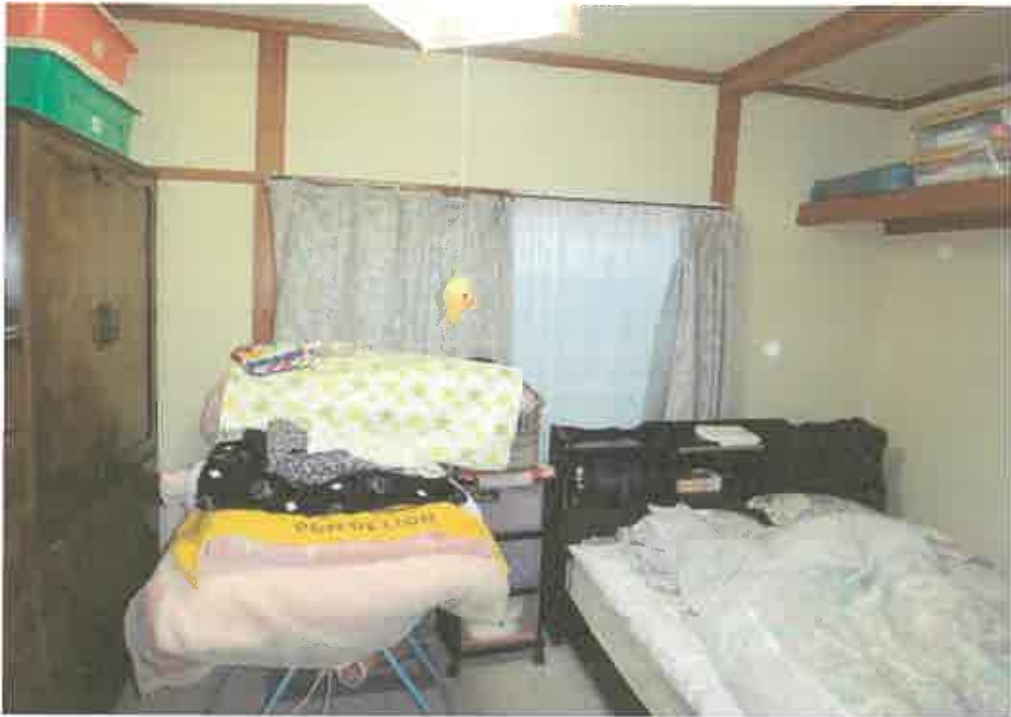
5

- (5) 未登記附属建物（車庫）の壁面に隣地建物からの落雪による損傷がある。  
このことである。ただし、本調査では1階トイレの壁及び2階洋室3の天井に水漏れ等の痕跡は確認できず、1階和室2内の略南東側角の壁面上部には染様なものが見られたが、スガ漏り等が原因かは不明である。また1階台所と洗面台の間の上部には、一部濡れている部分が確認でき、台所の天板上には水が溜まっている部分が存在した。

1階和室 2

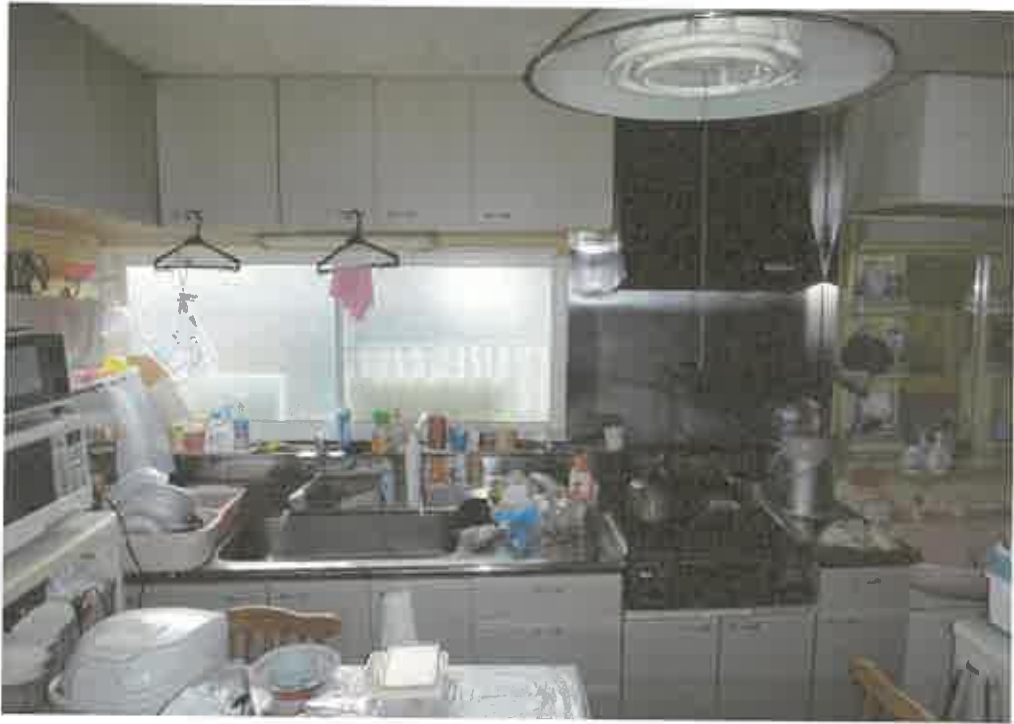
7

1階台所

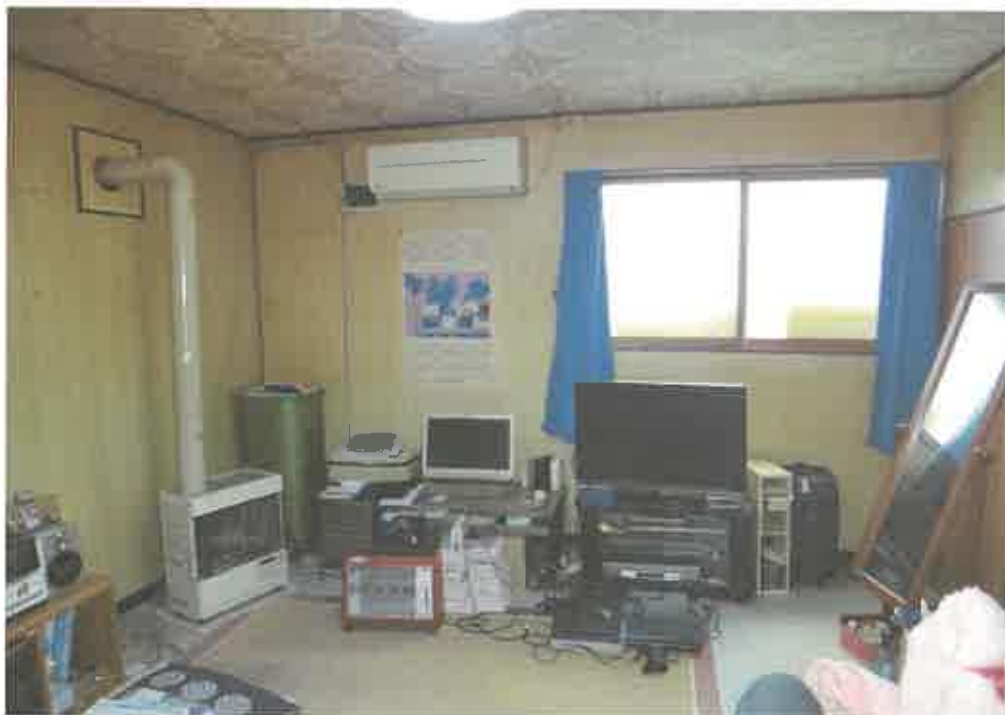
12

- 5 本件建物等には以下の損傷、劣化、汚損等が見られた。
- (1) 1階和室1の壁面のひび割れ
  - (2) 2階洋室2のドアノブの破損
  - (3) 2階洋室2の壁全体にタバコ煙が原因と思われる黄ばみ
  - (4) 2階洋室3にある煙突部分の壁に多数のひび割れ
  - (5) 未登記附属建物（車庫）の壁面の損傷

2階洋室2

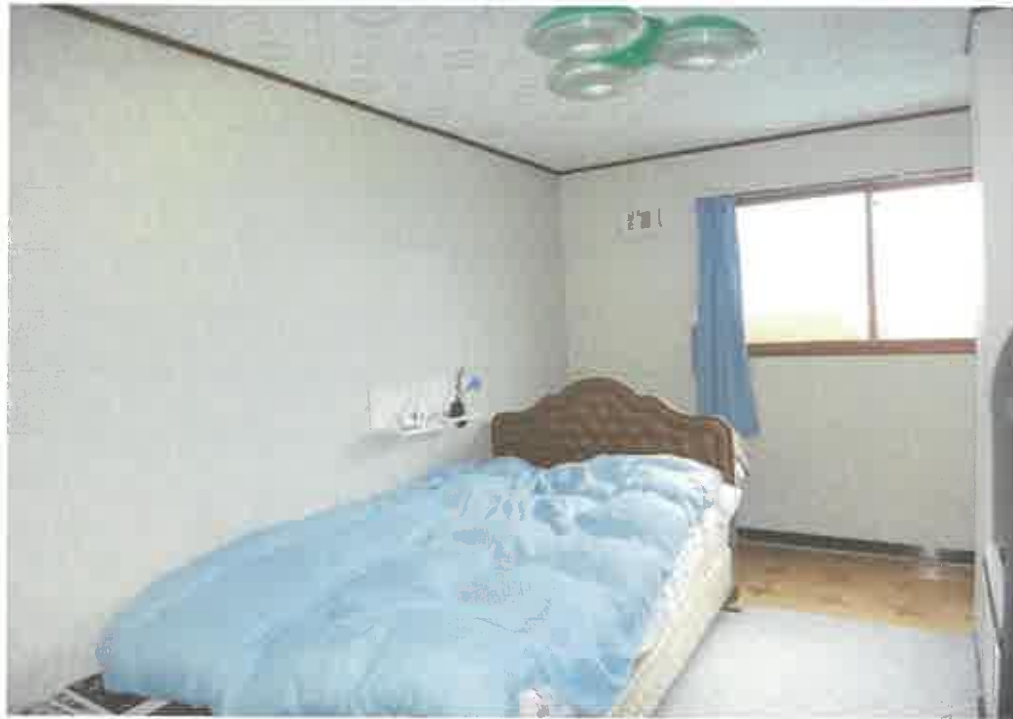
13

- (3) 本件建物内の壁面のうち、1階トイレの壁の一部、1階台所と洗面台の間の部分及び1階和室2の壁の一部は、大雨の際にスガ漏りが原因と思われる濡れが生じることがある。また、2階洋室3の天井は、大雨の際に雨漏りが生じる部分がある。
  - (4) 風除室の錠前に不具合があり、外側から施錠できない。

2階洋室3

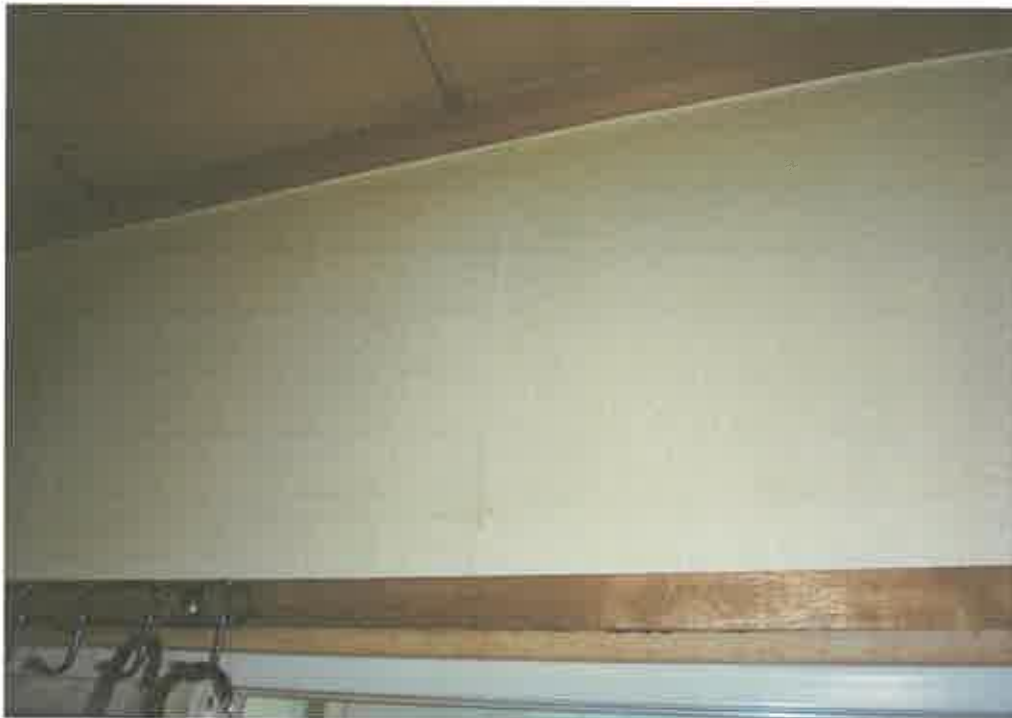
14

1階和室1の壁面のひび割れ

区 分	主である建物
建築時期及び経済的残存耐用年数	<p>建 築 年 月 日：昭和49年4月10日新築、昭和51年5月20日増築、昭和57年7月1日変更、増築</p> <p>経 過 年 数：約52年</p> <p>経済的残存耐用年数：既に経済的耐用年数が尽きていると判定した</p>
仕 様	<p>構 造：木造</p> <p>屋 根：亜鉛メッキ鋼板葺</p> <p>外 壁：サイディング貼等</p> <p>内 壁：ビニールクロス貼、プリント合板等</p> <p>天 井：ビニールクロス貼、ジプトーン等</p> <p>床：フローリング、クッションフロアー、畳等</p> <p>設 備：給排水設備、電気設備等</p> <p>その他：床暖房設備（但し、再利用可能かどうかは不明）</p>
床面積（現況）	<p>増 築 1階に未登記の増築があり、現況床面積は以下のとおりである。 なお、所有者によれば、増築時期等の詳細は不明とのこと。</p> <p>床 面 積 1階 約89.10㎡ 2階 40.50㎡ 延べ約129.60㎡</p>
現況用途等	<p>現況用途：居宅</p> <p>間 取 り：5LDK</p>
品 等	<p>総 合 昭和49年に建てられた老朽化が著しい戸建住宅であり、需要は相対的に劣ると判定した。</p> <p>使用資材 旧式の部材を使用しており、品等は劣る。</p> <p>施 工 施工の状態も劣る。</p>
保守管理の状態	老朽化等が目立ち保守管理の状態は劣る。
建物の利用状況	調査時点現在、所有者が居住している。なお、占有関係等の内容については、現況調査報告書を参照のこと。
特記事項	<ul style="list-style-type: none"> <li>・1階風除室：所有者によれば、錠前に不具合があり外側から施錠出来ないとのことであり、再利用に際しては注意を要する。</li> <li>・1階居間、洋室1：所有者によれば床暖房が設置されているとのことであるが、20年以上使用していないとのことであり、再利用可能かどうかは不明であり注意を要する。</li> <li>・1階台所：ボイラーが存するが、所有者によれば1年前くらいに交換したものの、令和7年2月以降は使用していないとのことであり、再利用可能かどうか不明のため注意を要する。</li> <li>・1階トイレ、台所、和室2：所有者によれば、壁の一部に、すが漏りが生じるとのことである。修繕を要すると思われる。</li> <li>・1階和室1：壁にひび割れがある。</li> <li>・2階洋室2：ドアノブが破損しているほか、壁・天井に煙草によると思われる黄ばみが見られる。</li> </ul>

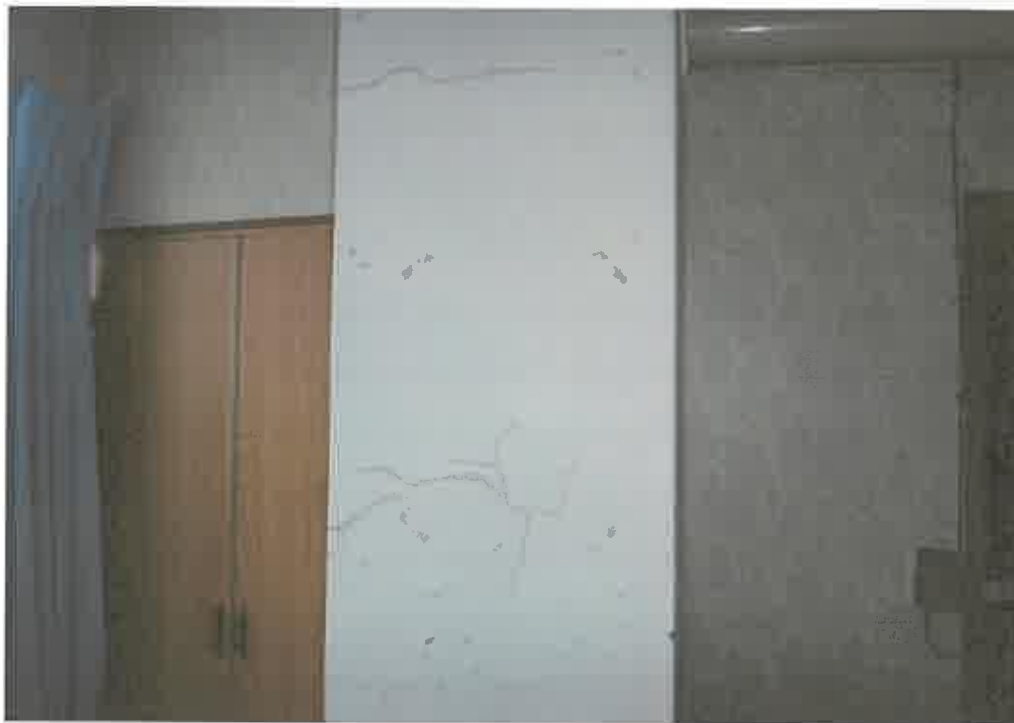
15

2階洋室3内の煙突の壁面部分のひび割れ

- ・2階洋室3：所有者によれば、大雨の時に天井から雨漏りが生じるとのことで、修繕を要すると思われる。また、煙突部分の壁に多数のひび割れが見られる。修繕を要すると思われる。
- ・2階全体：2階及び階段部分を中心に建物が略南側に若干傾斜していると思われ、再利用に際しては注意を要する。なお、所有者によれば、目的物件は基礎杭が打っていないとのことであり注意を要する。
- ・外壁に設置されたエアコン用室外機と思われる設備が外壁から外れそうになっており、西側隣地側に大きく傾いている。今後地上に落下する恐れもあることから、再利用に際しては注意を要する。
- ・アスベスト含有建材等、建物有害物質の利用については目視調査の結果、確認できなかった。但し、室内に煙突が設置されておりアスベスト含有建材等使用の可能性も考えられること及び、評価人としての調査は限界があるため、詳細については専門家による調査を要するものである。
- ・上記を除き、建物全体的には経年相応の汚損、損耗等が見られる。
- ・建築確認関係（稚内市建築確認係によれば、目的建物は建築確認申請等を受けていないとのことであり、再利用に際しては注意を要する。）
- ・土地建物位置関係図のとおり、目的土地の南東側に未登記附属建物が存する。詳細については以下のとおりである。

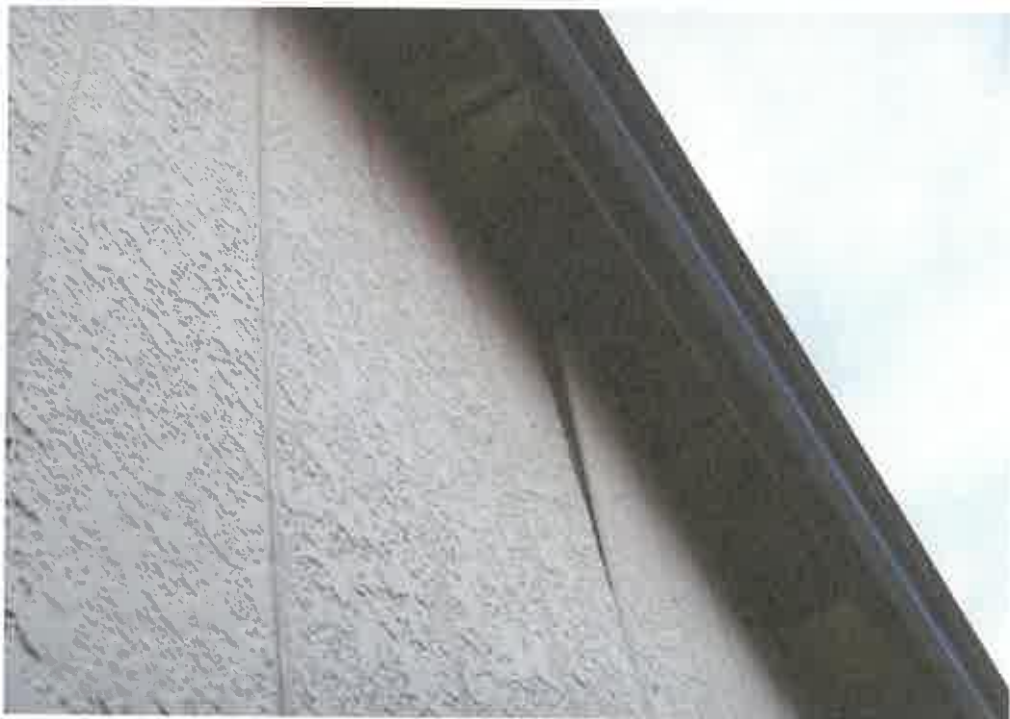
18

- (6) コンクリートブロック塀の損傷
- 6 本件建物には、上記のほか全体として経年相当の劣化が存在するものと思われる。
- 7 本件建物の2階部分全体及び階段部分は、略南側に若干傾斜していると思われる。
- 8 未登記附属建物（車庫）の壁面の損傷は、所有者の陳述によると隣地建物からの落雪が原因であるとされているが、本調査時点では何ら防止策等は設けられておらず、今後損傷が拡大する可能性がある点は注意を要する。

未登記附属建物（車庫）の外壁の損傷

区 分	未登記附属建物
建 築 時 期	昭和49年新築（稚内市公課証明書による。）
種 類	（現況）車庫
構 造	木造亜鉛メッキ鋼板葺平家建
床面積（現況）	約17.01㎡
建物の利用状況	一部、物置になっているが、大半は車庫として利用されている。
特記事項	建物内部は、床がコンクリート敷であるものの、壁・天井が剥き出しの状態であり安価かつ品等が劣る施工である。また、東側外壁に損傷があるほかシャッター等の錆も目立つ等、老朽化・損耗等が著しいことから、未登記附属建物については既に経済的耐用年数が尽きていると判定し、特に経済的価値は認められない。
