## 期 間 入 札 の 公 告

- 3 所 在 釧路市若松町 1 番地 2 2、1 番地 6 6  
 家屋 番号 1 番 2 2  
 種 類 店舗・居宅  
 構 造 鉄骨造陸屋根 6 階建  
 床 面 積

## 現況調査報告書

| 住居表示 | 釧路市若松町1番23号 | | |

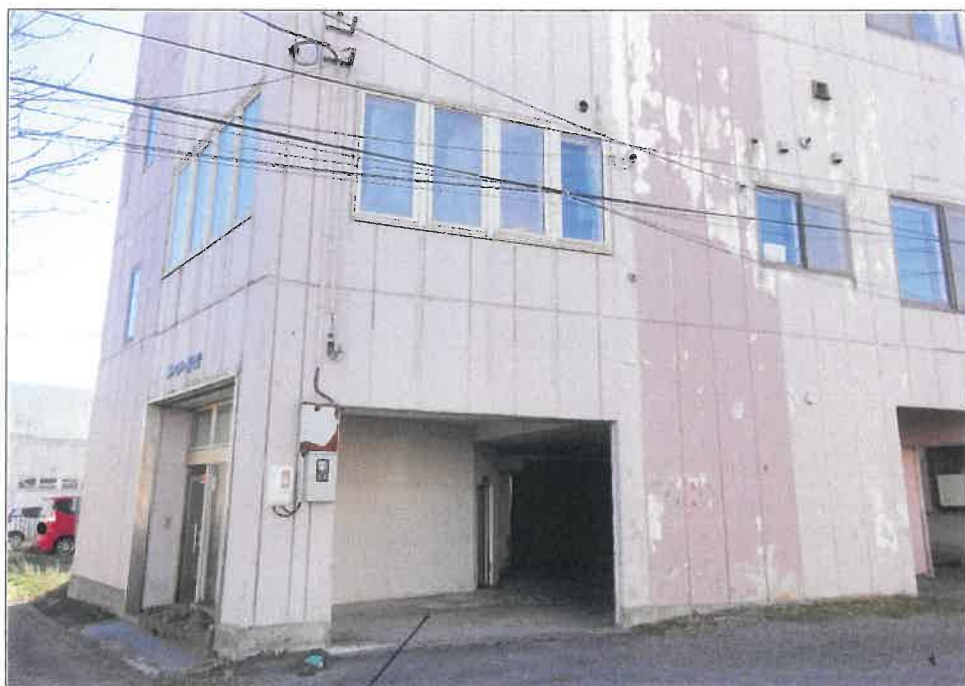
建材の剥離、損傷等（写真参照）

(3) 外壁の損傷

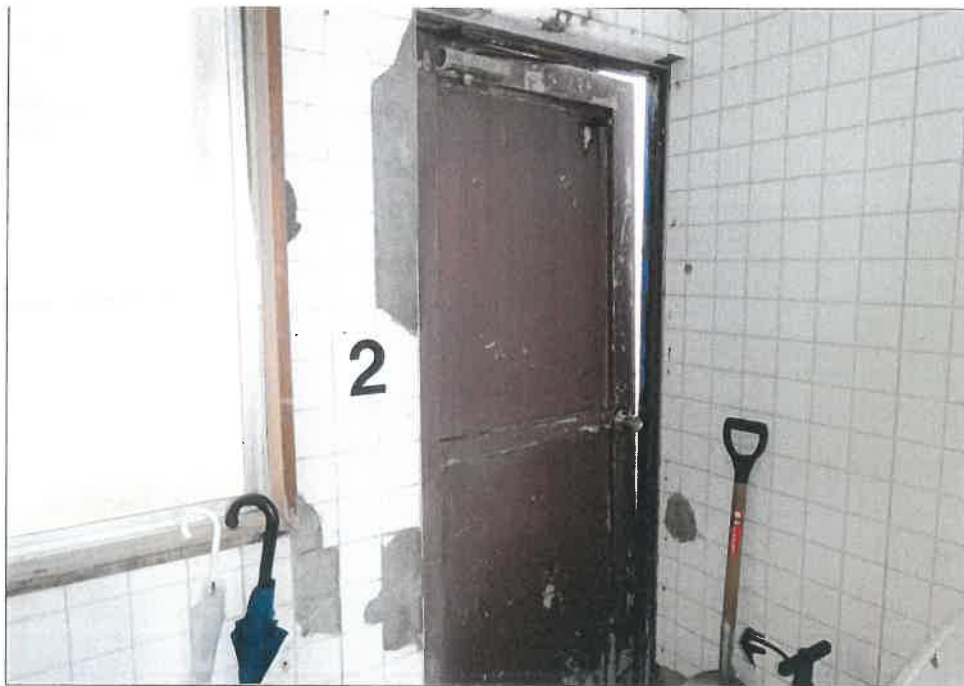
- ① 壁、床の損傷、南東側天井の損傷、南西端の鉄製ドアの腐食等（写真参照）

(5) 1階 駐車場南西端のドア

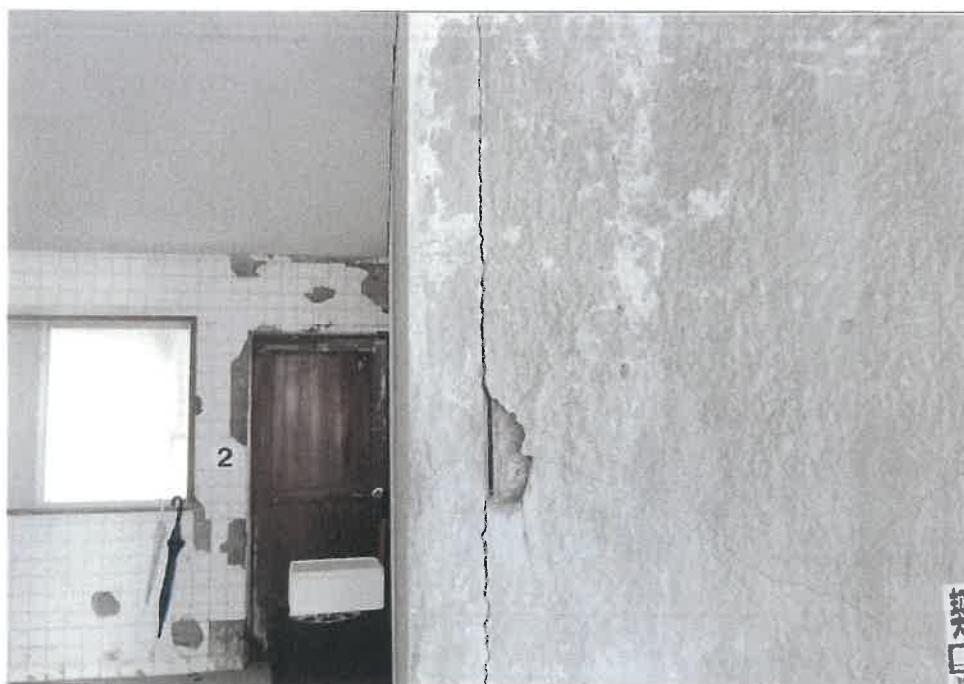
(6) 1階 駐車場の壁の損傷

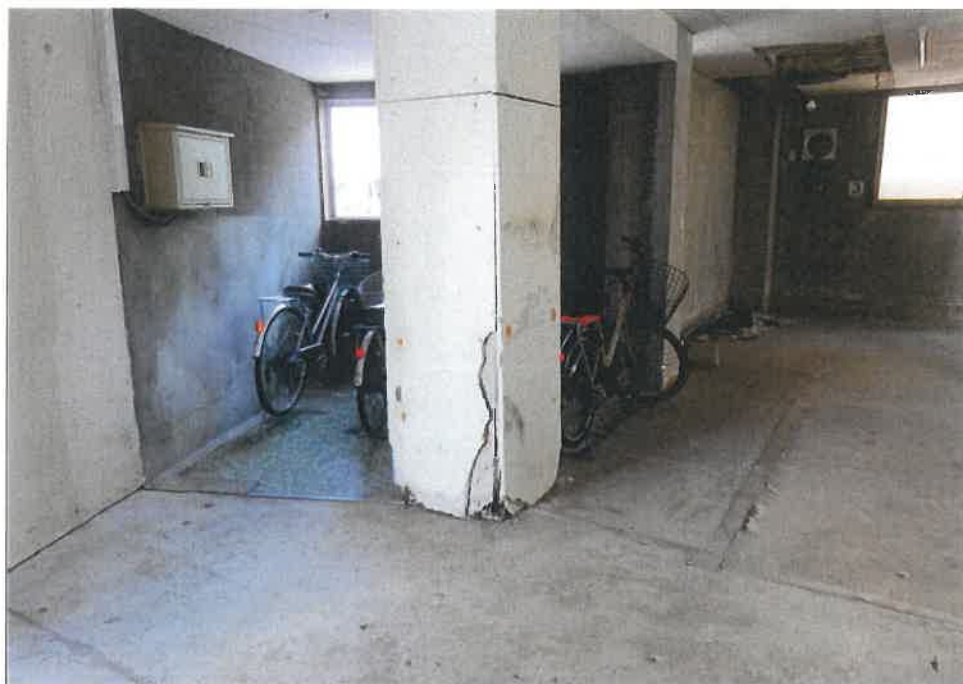
(7) 1階 駐車場の壁等の損傷

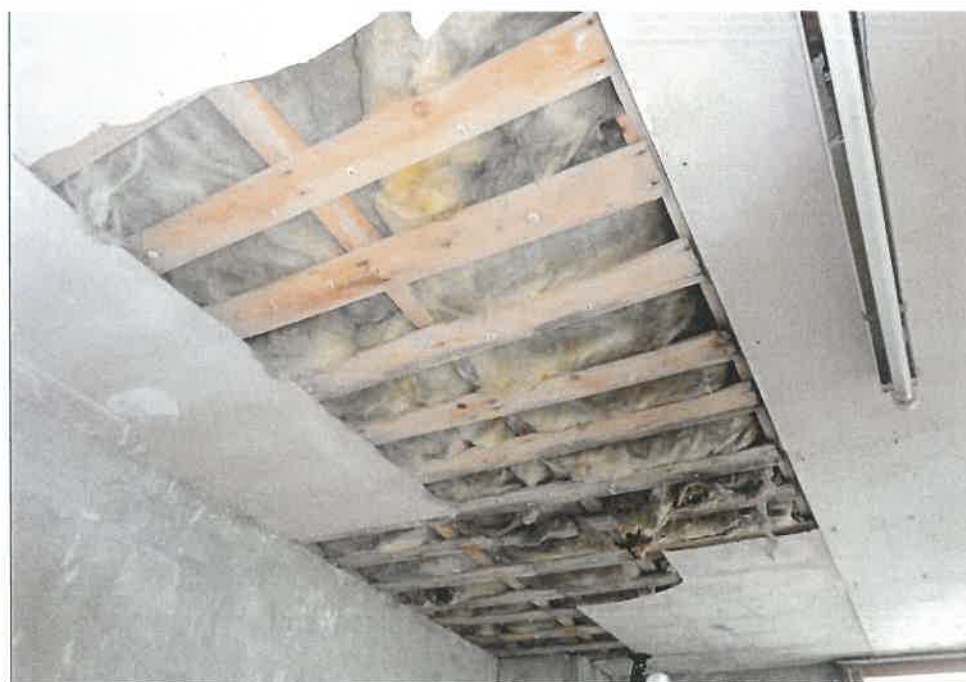
なお、管理会社担当者の陳述によると、降雨時や雪解け時期には、前記南東側天井部分から雨漏りがあり、冬は床も凍るため、入居者には当該場所には駐車しないように伝えているとのことである。

(8) 1階 駐車場の天井の損傷

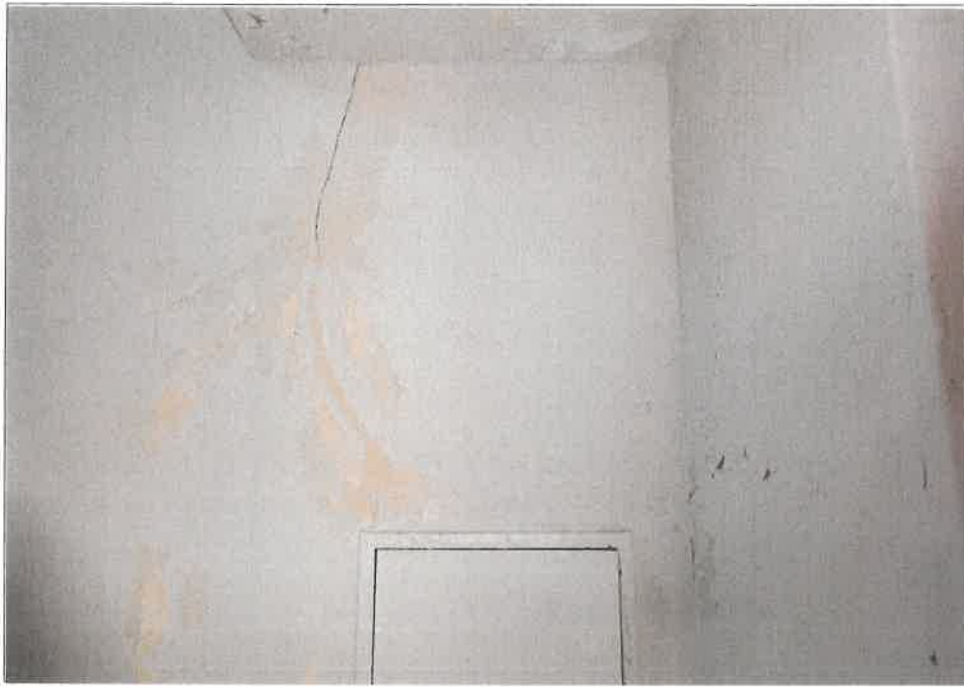
(9) 1階 駐車場の壁の損傷

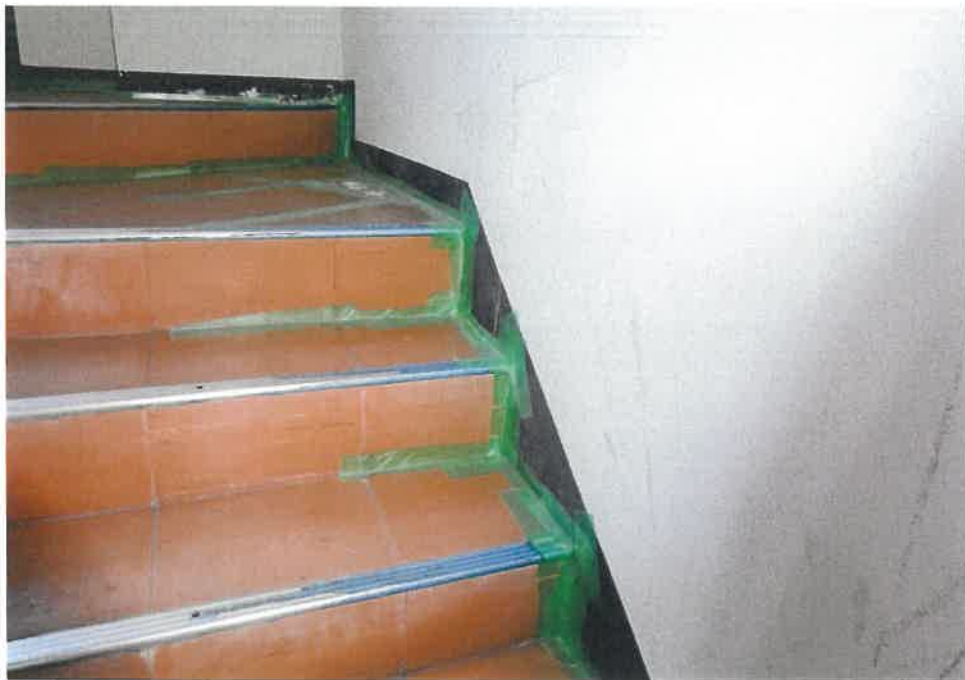
- ② 管理会社担当者の陳述によると、2 階階段部分は、令和 5 年頃の夏から蟻が大量発生したため、養生テープで蟻の出入口を塞いだということである。また、3 階階段やホールでは、降雨時に雨漏りがあり、階段やホールが広範囲で水たまりが出来るということであった。

(10) 2階の階段部分を養生テープで塞いでいる状況

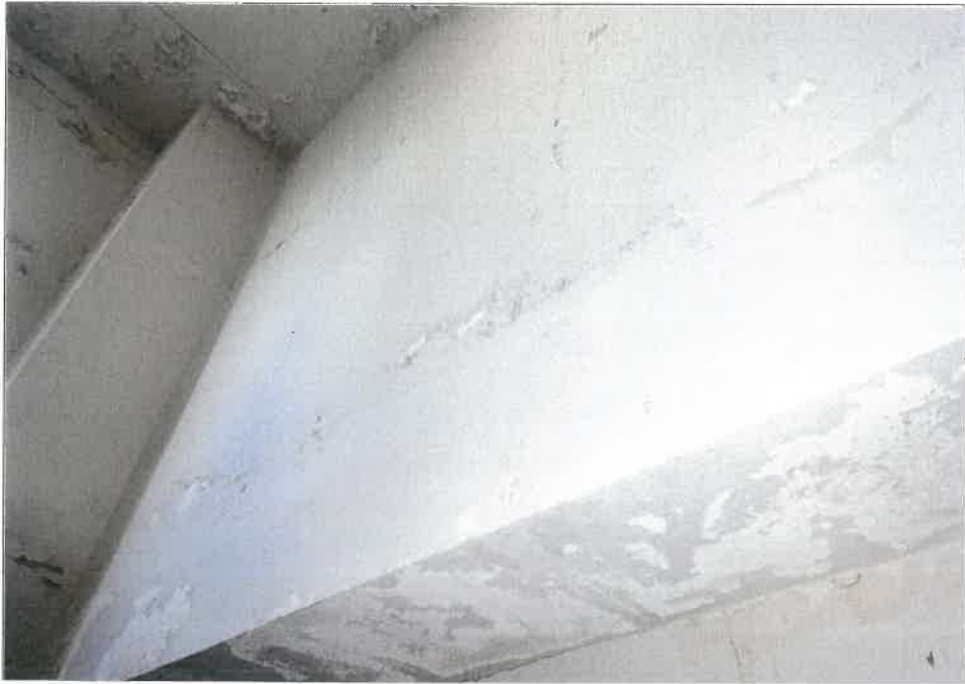
(11) 2階階段付近の壁の損傷

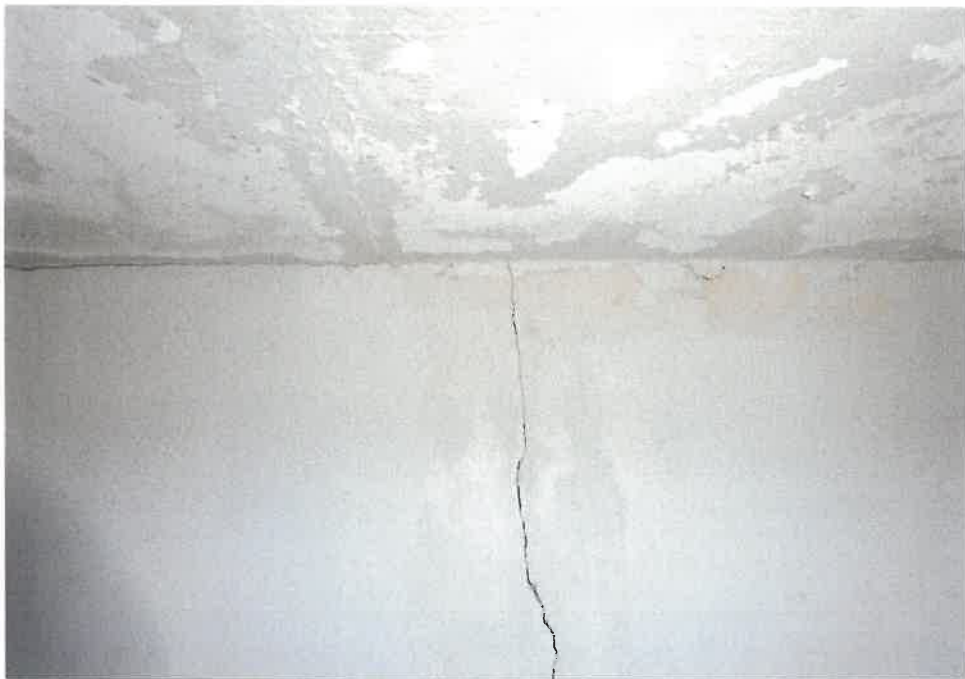
(12) 2階階段付近の壁の損傷

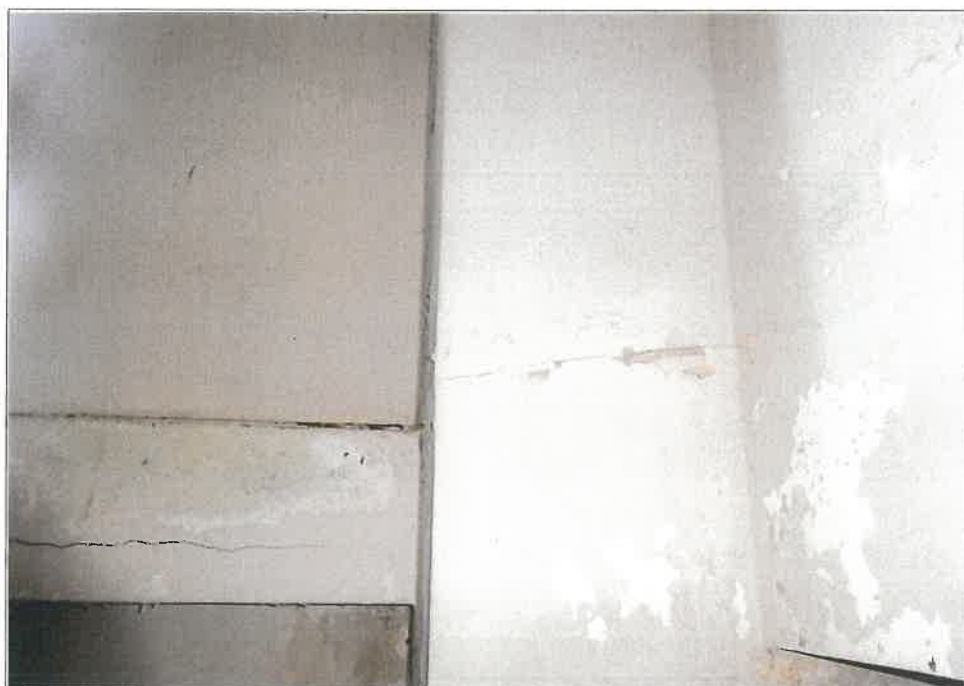
(13) 2階階段付近の壁の損傷

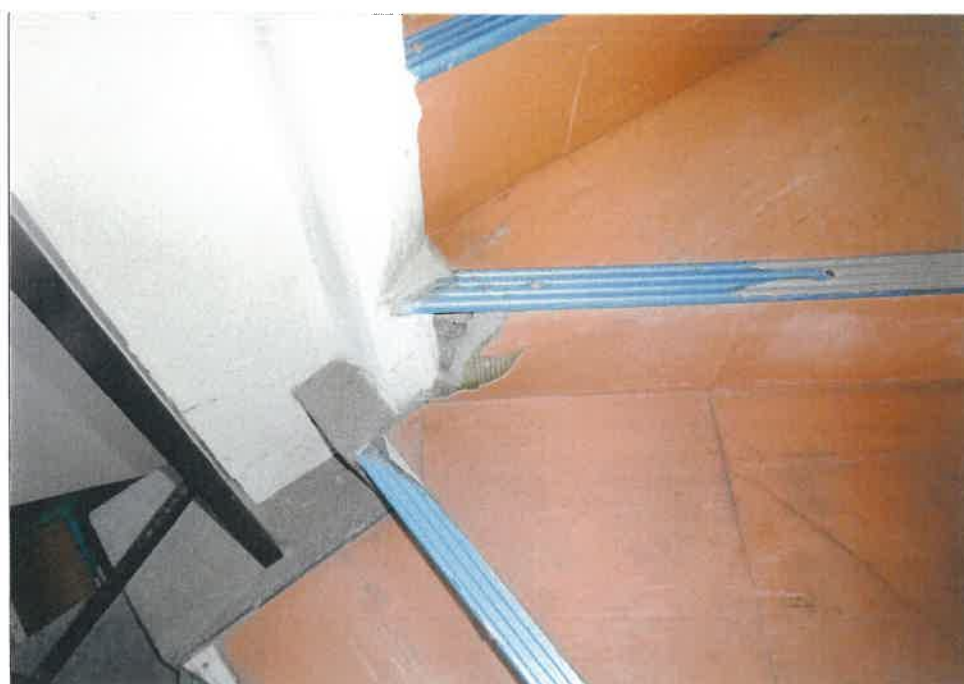
(14) 2階階段部分の損傷

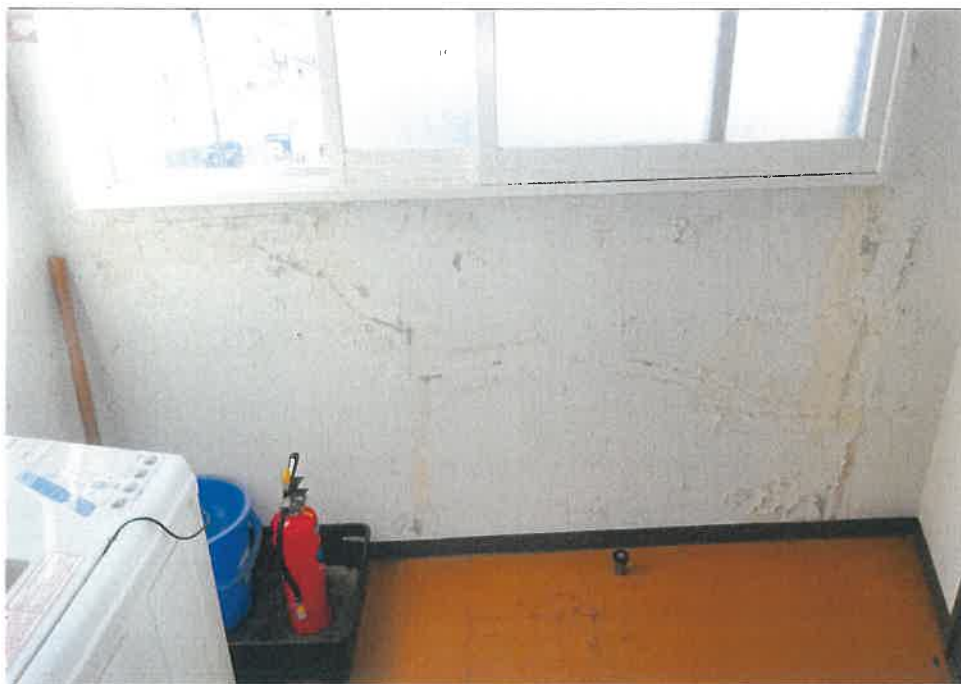
(15) 2階ホールの壁の損傷

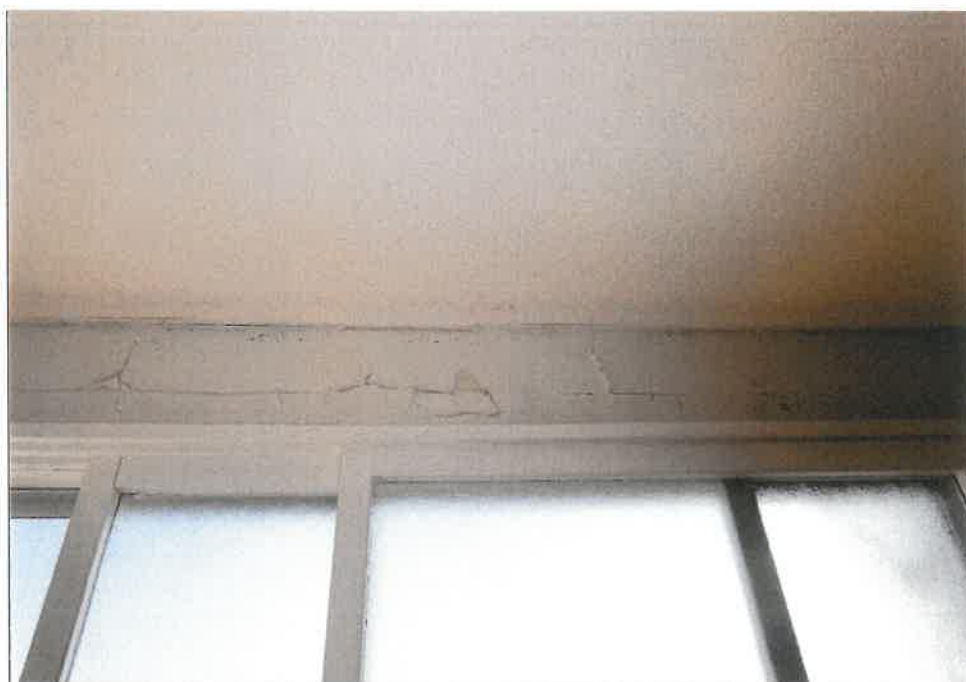
(16) 2階ホールの壁の損傷

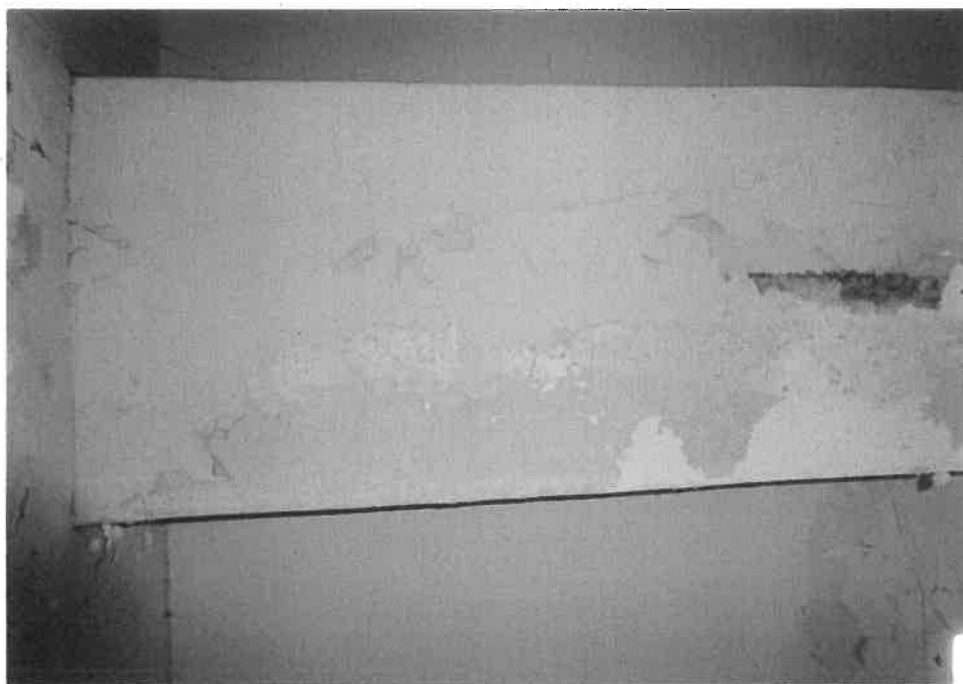
(17) 2階ホールの壁の損傷

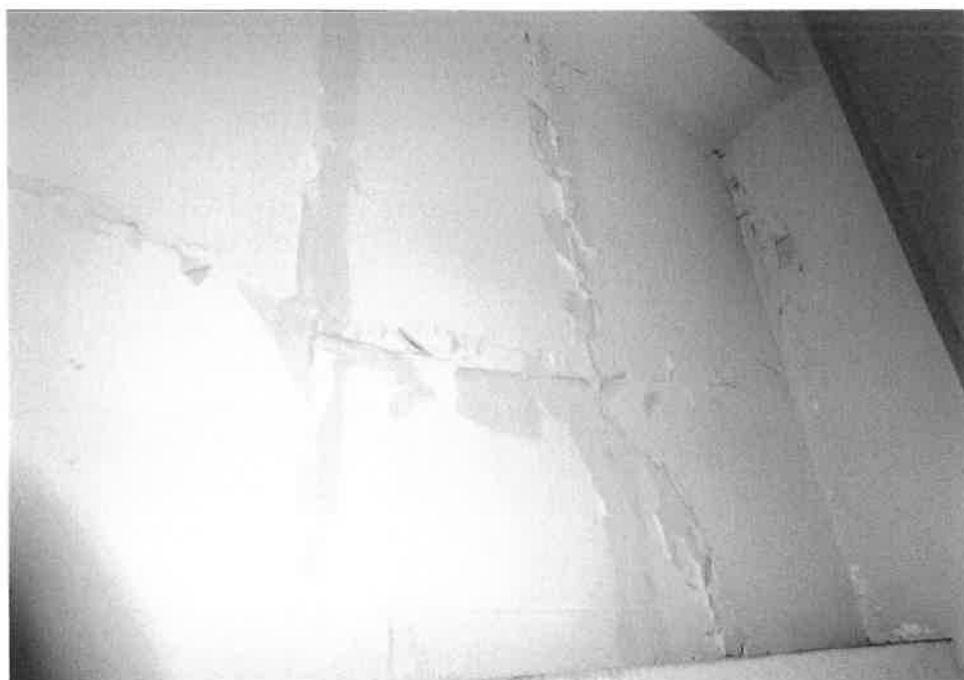
(18) 2階ホールの壁の損傷

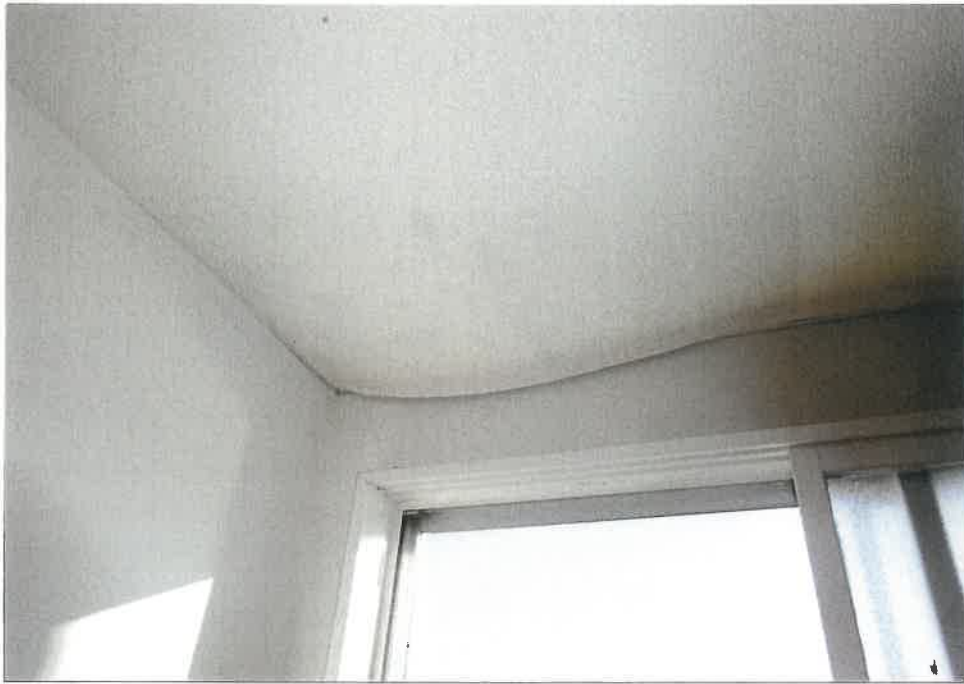
(19) 3階ホールの天井の歪み

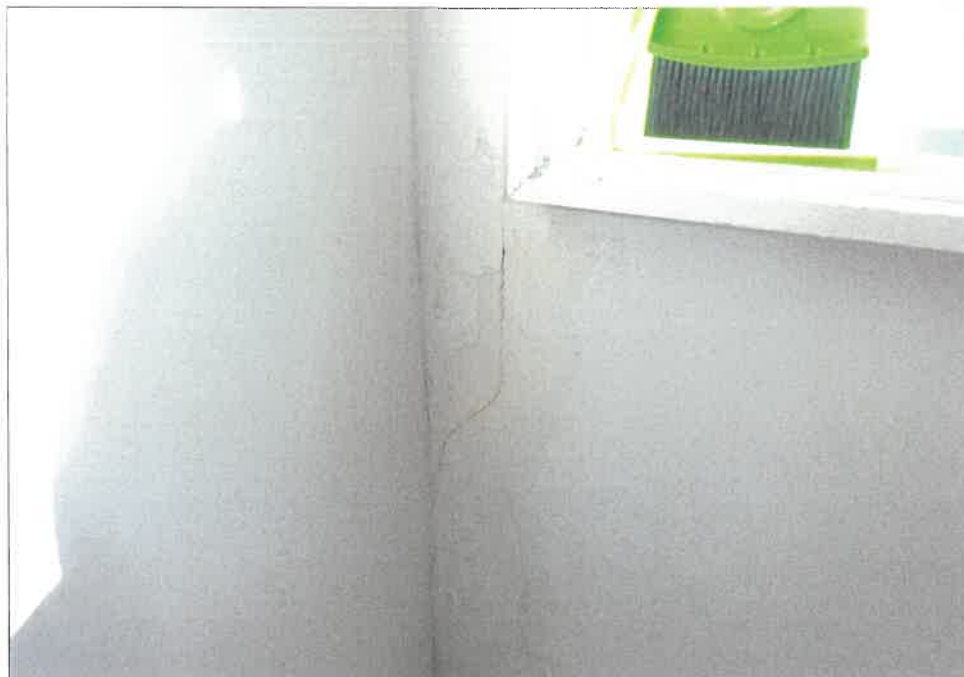
(20) 3階ホールの壁の損傷

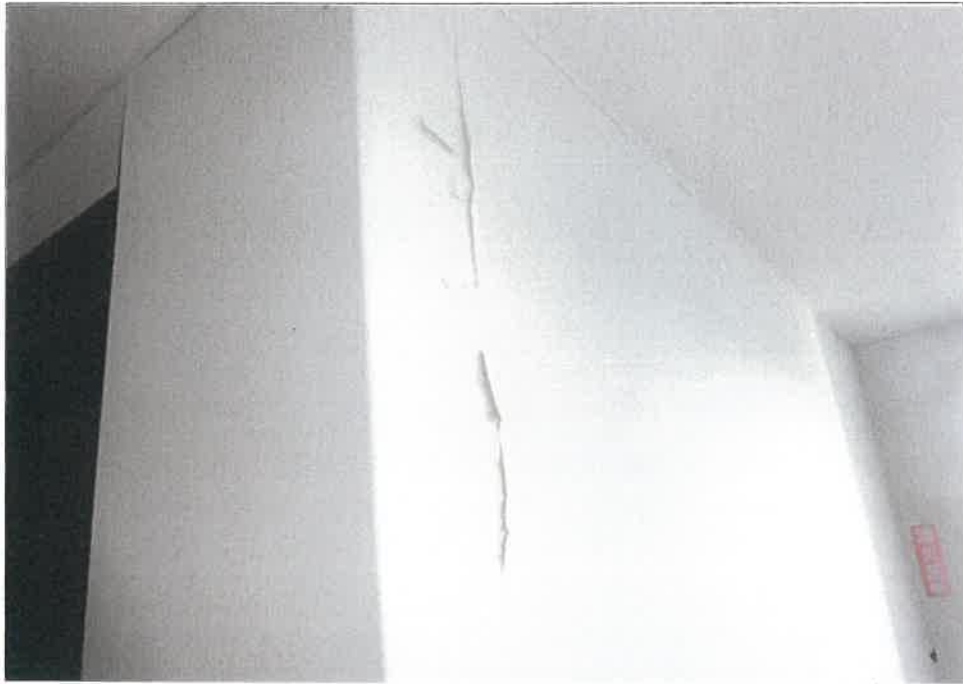
(21) 4階ホールの壁の損傷

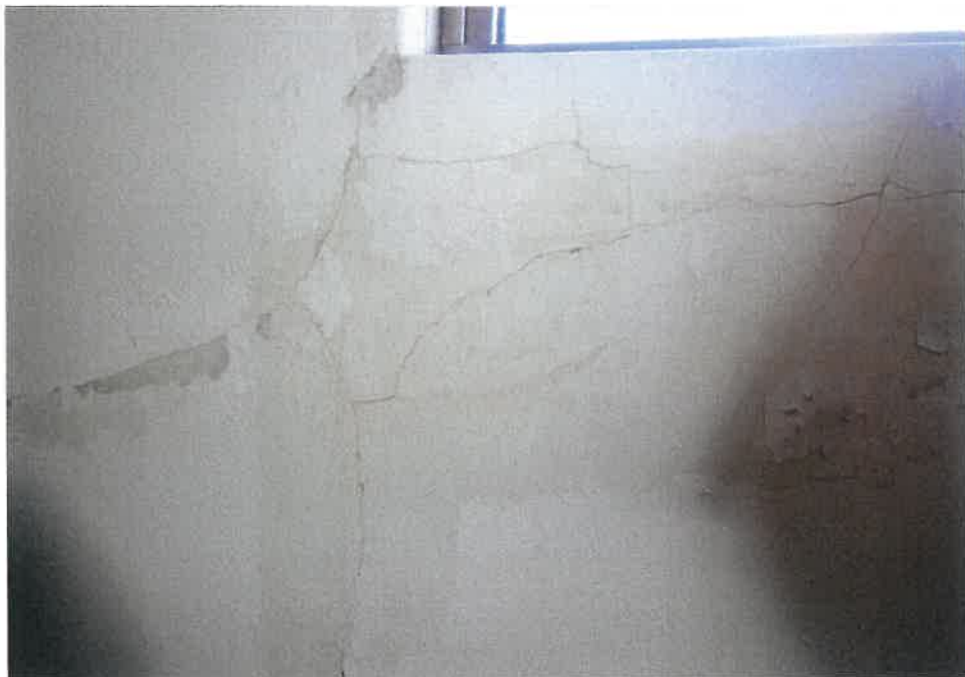
(22) 4階ホールの壁の損傷

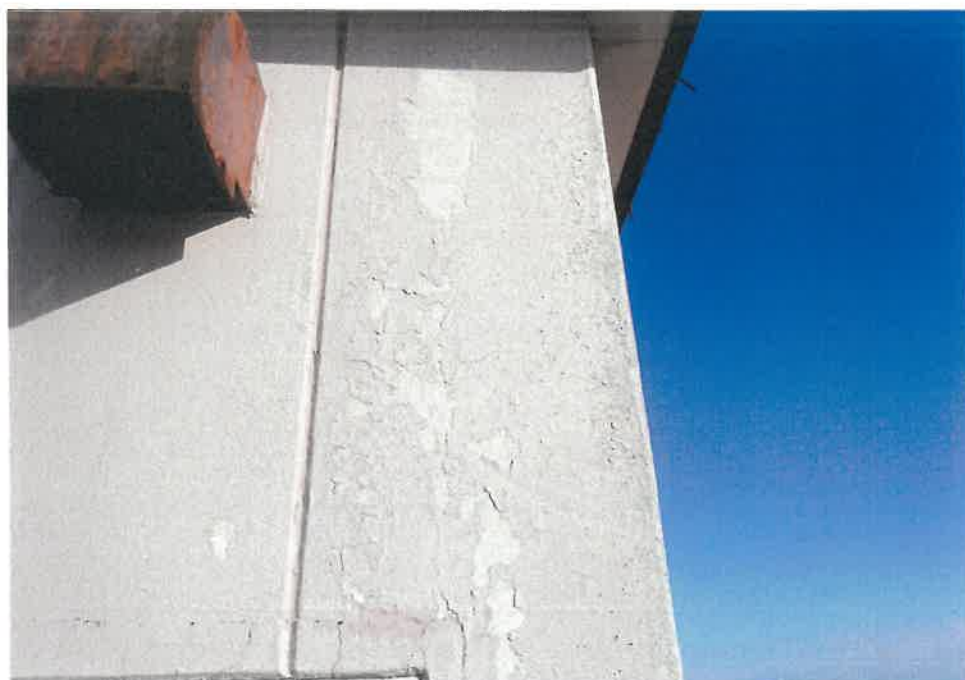
(26) 6階 機械室の外壁の損傷

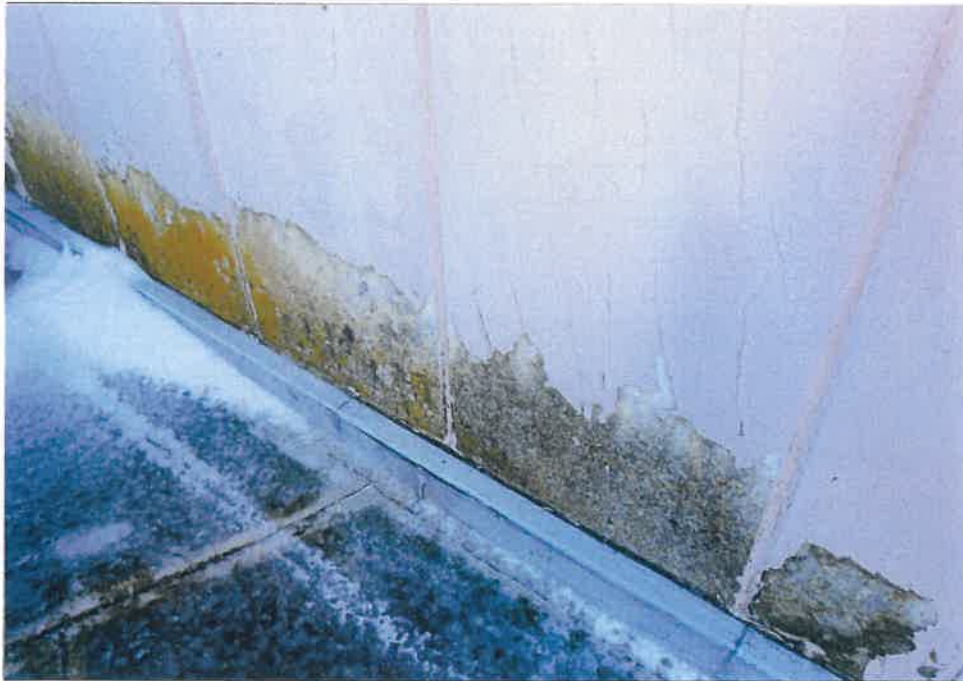
(27) 6階 機械室の外壁の損傷

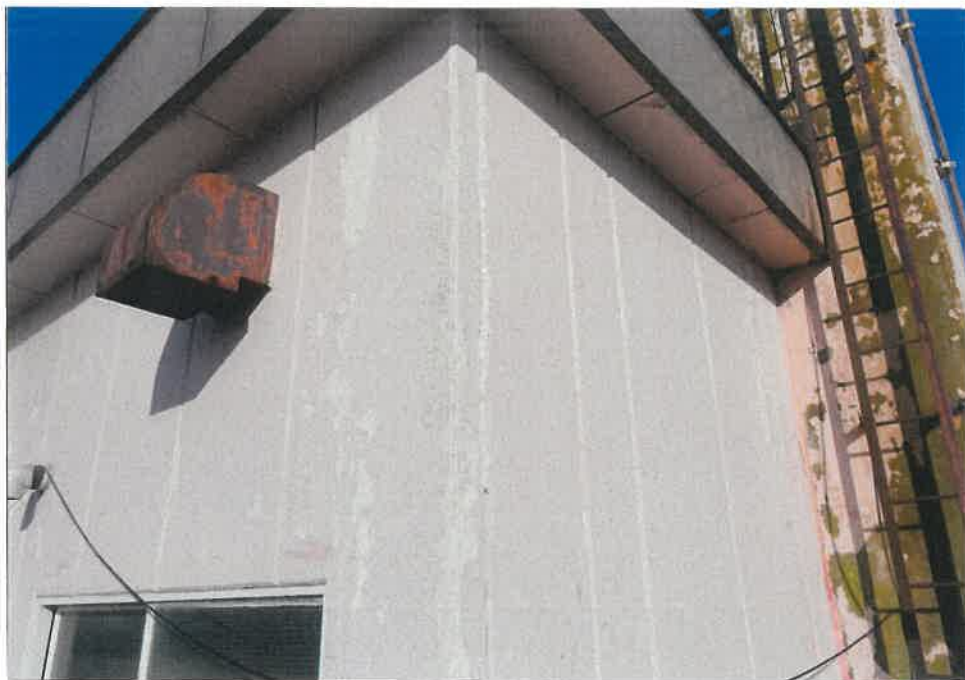
(28) 6階 機械室の外壁の損傷、腐食

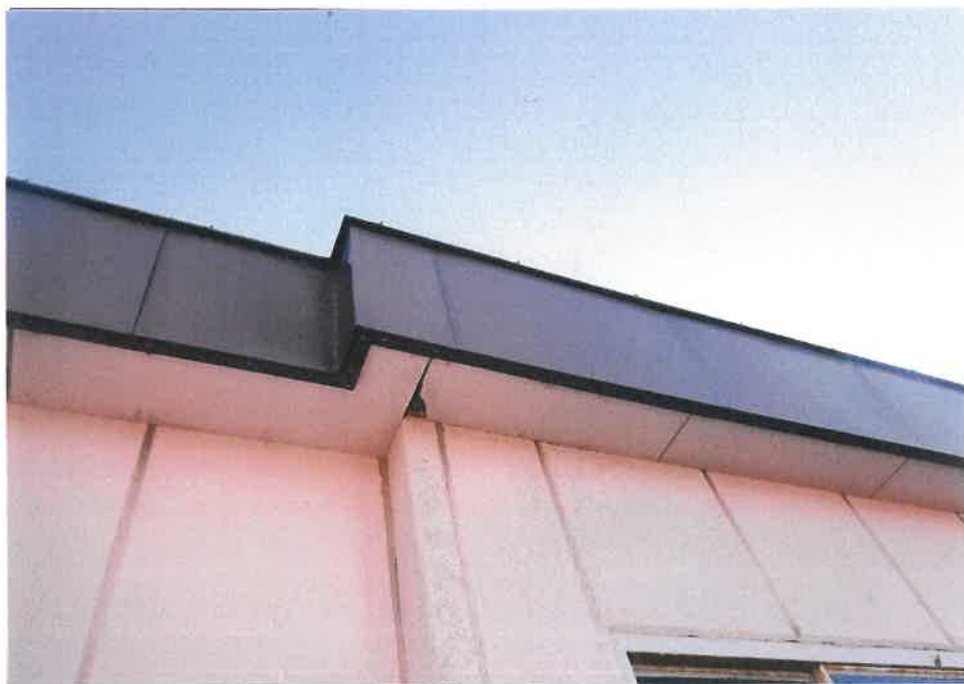
(29) 6階 機械室の軒天の損傷

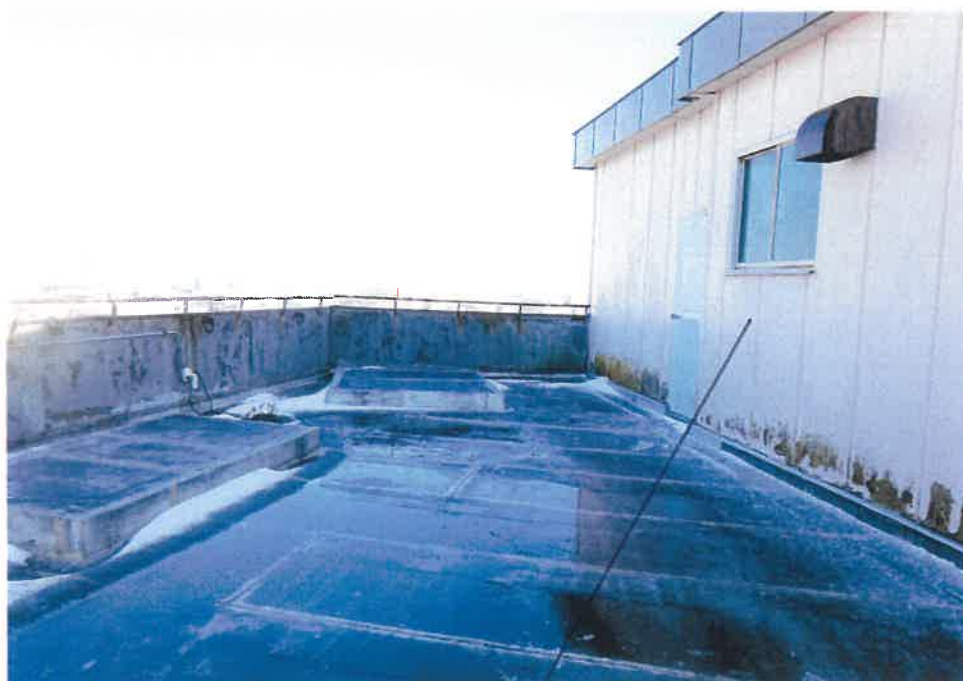
(30) 屋上(防水シートの劣化等)

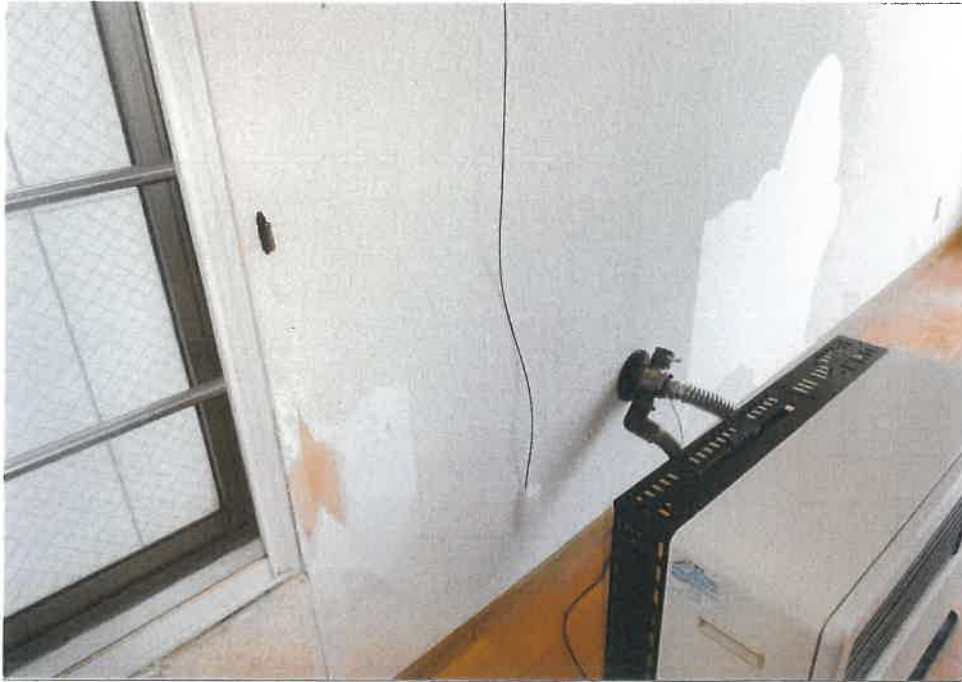
(33) 2階 201号室 居間の壁クロスの剥離

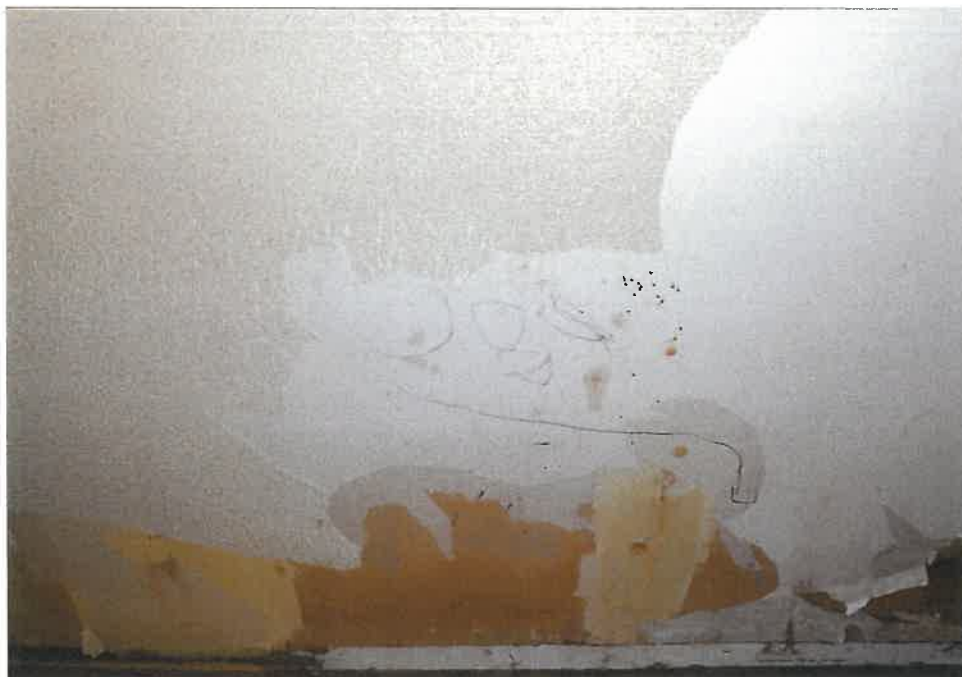
(34) 2階 201号室 居間の壁クロスの剥離、落書き

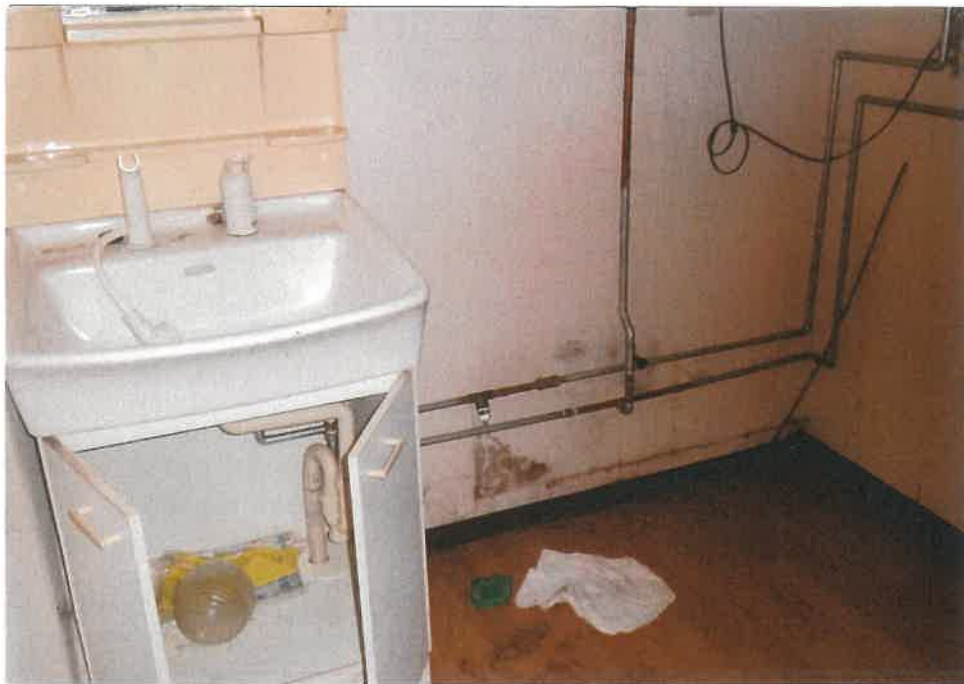
(37) 2階 201号室 洗面台付近の壁、床の汚損

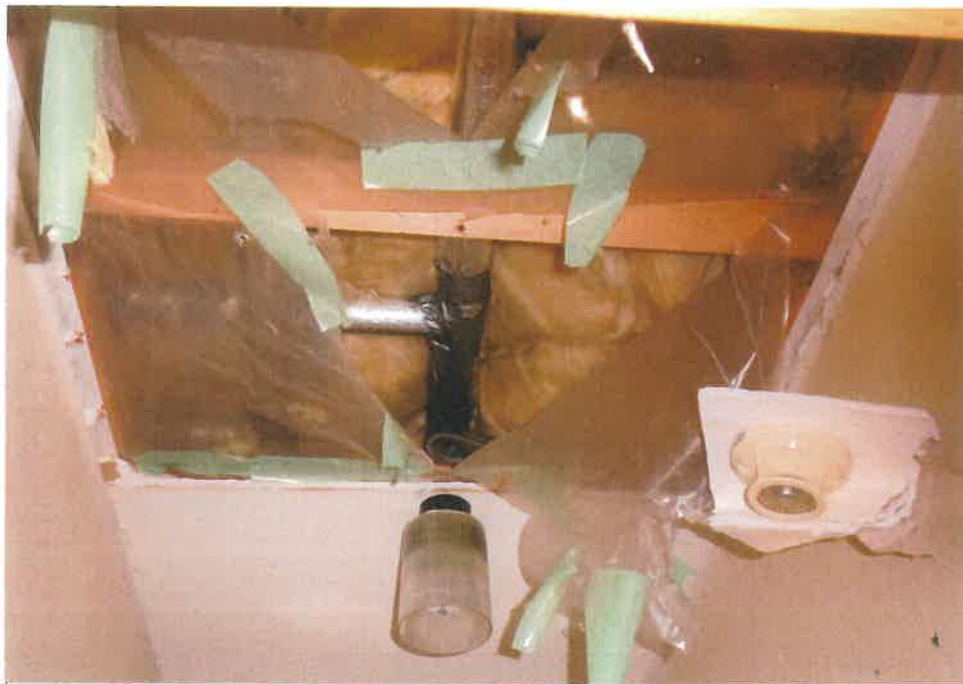
(39) 2階 201号室 トイレの天井の損傷

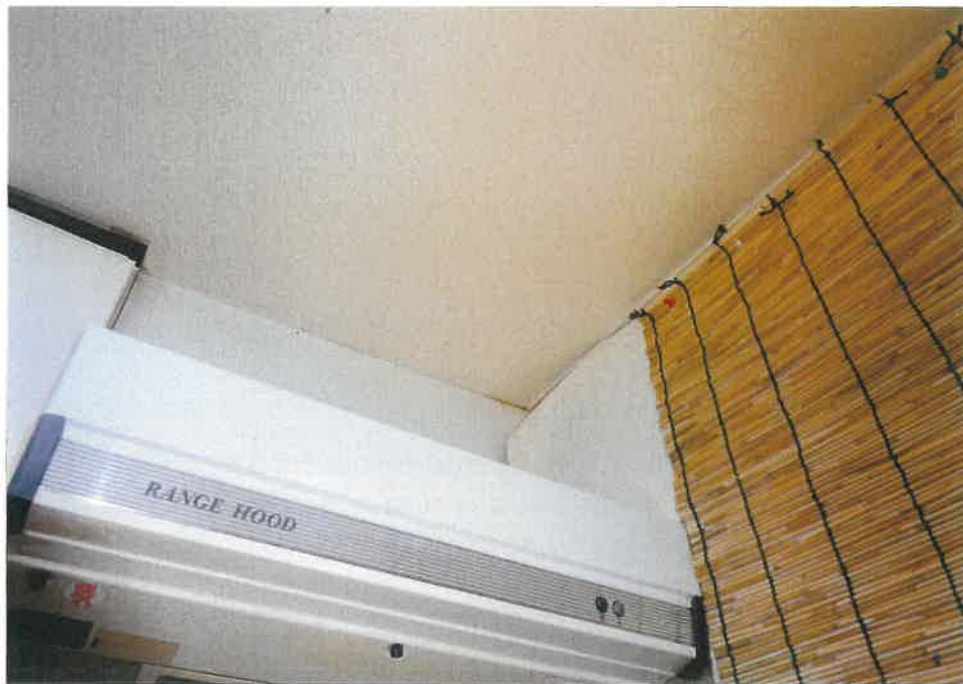
台所の天井、トイレの壁及び洗面台付近の壁・天井クロスの剥離（写真参照）

(45) 3階 301号室 台所の天井クロスの剥離

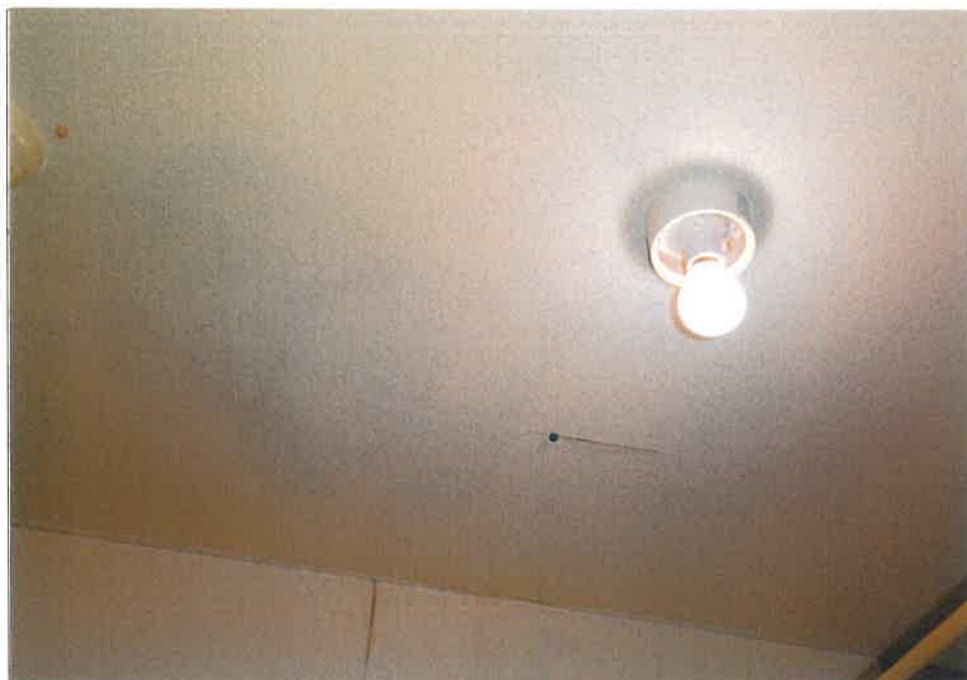
(46) 3階 301号室 洗面台付近の壁、天井クロスの剥離

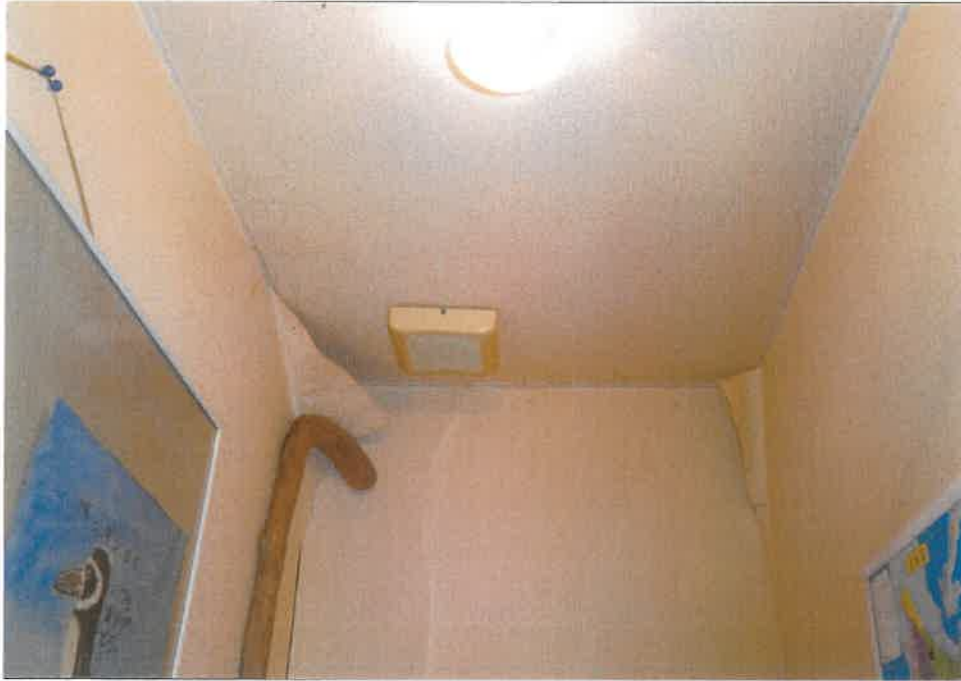
(47) 3階 301号室 トイレの天井クロスの剥離

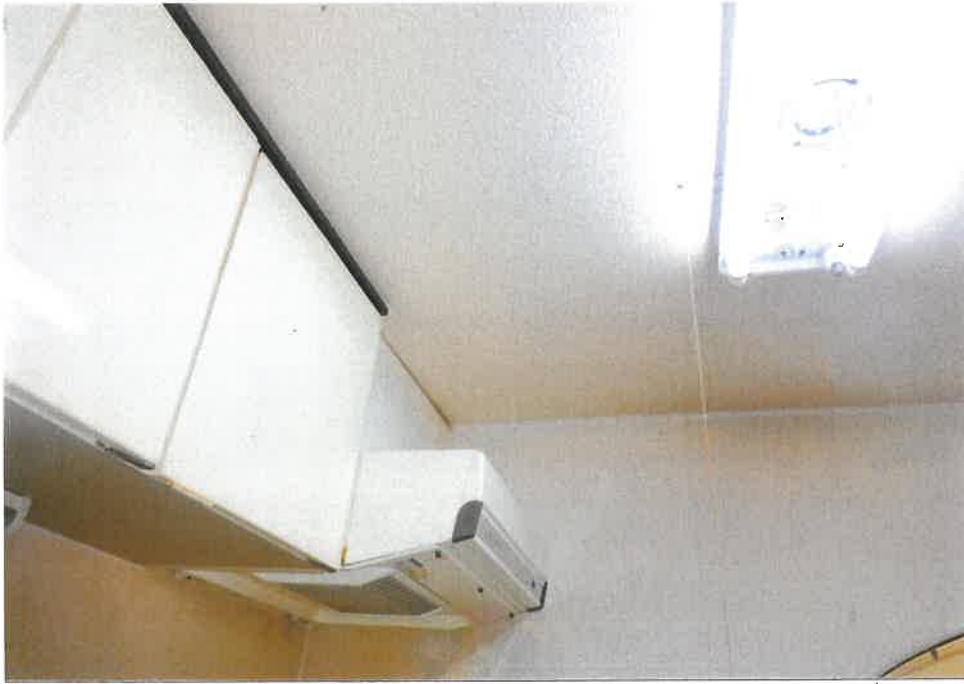
- (7) 4階401号室  
台所の換気扇付近の雨漏り跡（写真参照）  
なお、入居者の陳述によると、居間の窓周辺及びトイレの天井から雨漏りがあるとのことである。
- (8) 4階402号室  
洋室2の窓枠の建材の損傷、剥離（写真参照）
- (9) 5階501号室  
洋室の窓枠の黒カビ、結露
- (10) 5階502号室  
居間の窓周辺及び洋室2の壁クロスの剥離及び天井の雨漏り跡、浴室の折戸の損傷、トイレの床材の剥離、玄関ドアの腐食、玄関床のPタイルの損傷（写真参照）
- (11) 6階機械室等  
機械室の天井等に大量の被覆材が吹付けられている（写真参照）
- (12) 屋上  
防水シート等の劣化・損耗（写真参照）

(53) 4階 401号室 台所の換気扇付近の雨漏り跡

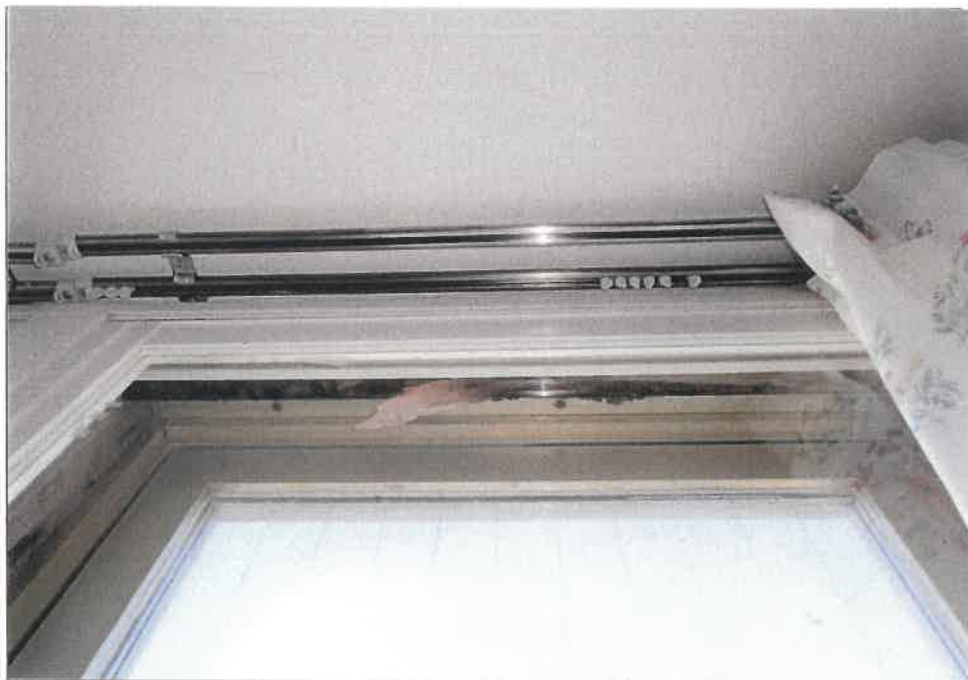
(56) 4階 402号室 洋室2の窓枠の建材の損傷、剥離

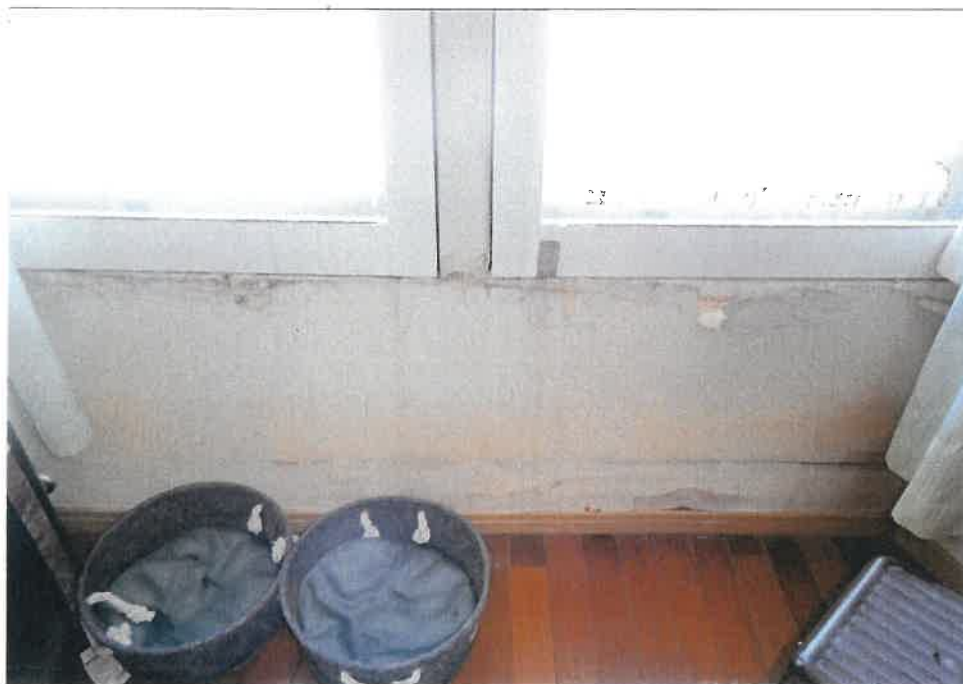
(61) 5階 502号室 居間の窓付近の壁クロスの剥離

| 特 記 事 項 | <ul style="list-style-type: none"> <li>・502号室：室内で猫を6匹飼育している。入居者によれば、故障のためインターフォンを外しているとのこと。玄関ドアが腐食している。玄関床のPタイルが損傷している。居間の窓周辺の壁クロスが結露により浮きが生じ、一部剥離している。洋室2の北東側の壁クロスの剥離が著しい。入居者によれば、洋室2のドアは隙間風防止のため紙を挟めているとのこと。加えて、降雨時には洋室2の天井の照明器具横付近から雨漏りがあるとのこと、天井に雨漏り跡が存する。浴室の折戸が破損している。トイレの床材が一部剥がれている。再利用に際しては各箇所の修繕を要する。</li> <li>・6階：エレベーター機械室等になっている。なお、機械室の天井等に大量の被覆材が吹付けられているが、アスベスト等の建物有害物質の可能性もあり再利用に際しては注意を要する。</li> <li>・屋上：防水シート等の劣化・損耗等が著しい。当該劣化・損耗等が各室の雨漏りの原因である可能性もあり、再利用に際しては大規模修繕を要する。</li> <li>・空室部分については設備の動作確認が出来ず、再利用可能かどうか不明であり、注意を要する。</li> <li>・昭和50年代初頭に建築された建物であり、1階駐車場及び6階機械室以外にも建材等にアスベスト、PCB等、有害物質の使用可能性があるため再利用に際しては注意を要する。但し、評価人としての調査は限界があるため、詳細については専門家による調査を要するものである。</li> <li>・目的建物は昭和56年7月以前に建てられた旧耐震基準の建物であり、耐震性能が著しく劣ることから注意を要する。</li> <li>・建物全体的には、経年相応の汚損・損耗・損傷等が見受けられる。</li> <li>・釧路市建築指導課によると、定期検査については、建築物は対象外でエレベーターのみ定期検査対象であるが、長期間法定点検がなされていないとのことである。なお、調査時点現在、エレベーターに掲示されている定期検査報告済証の有効期限は平成27年6月になっている。</li> <li>・建築確認関係（確認申請：昭和51年5月11日。番号：第404号。完了検査・検査済証の交付：昭和51年11月1日。番号：第230号。～釧路市建築指導課の証明書による。）</li> </ul> |
