## 期 間 入 札 の 公 告

- 3 所 在 釧路市若松町 1 番地 2 2、1 番地 6 6  
 家屋 番号 1 番 2 2  
 種 類 店舗・居宅  
 構 造 鉄骨造陸屋根 6 階建  
 床 面 積

## 現況調査報告書

| 住居表示 | 釧路市若松町1番23号 | | |

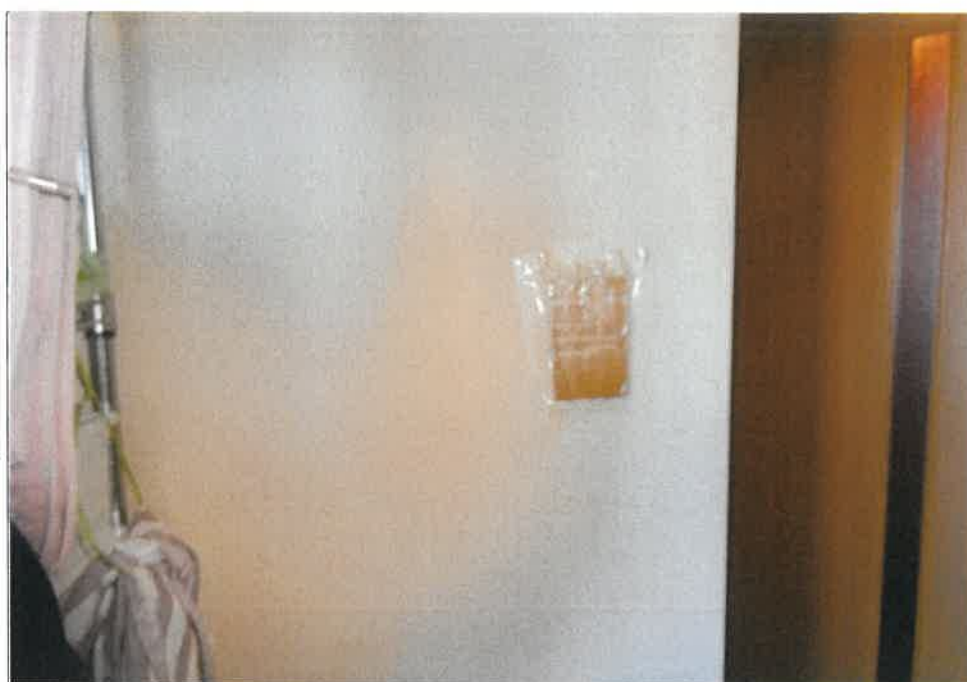
(62) 5階 502号室 居間のインターフォンが使用出来ない状況

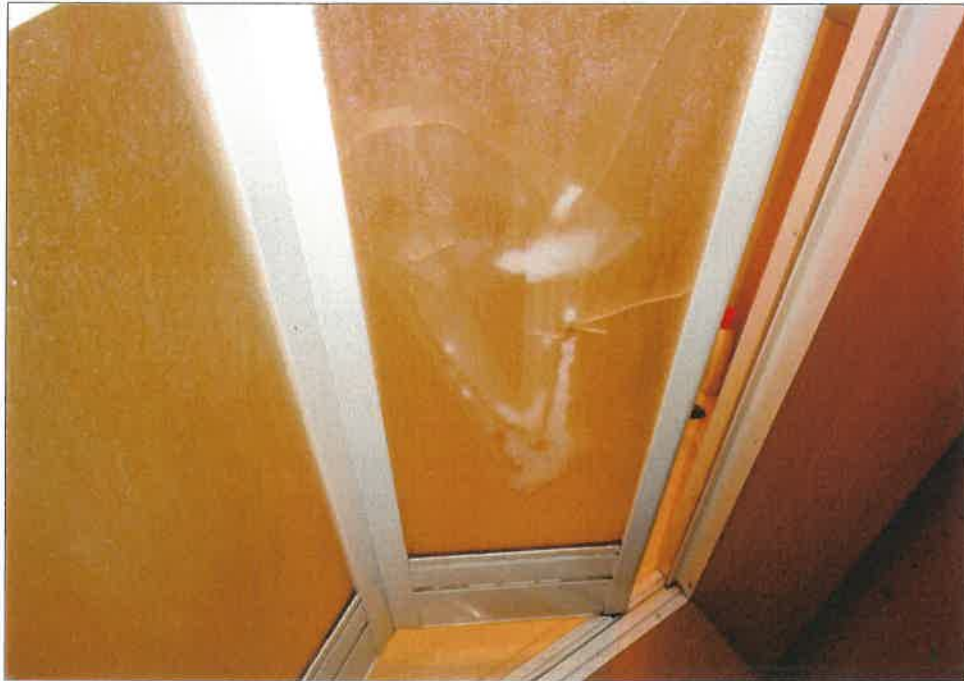
(63) 5階 502号室 浴室の折戸の損傷

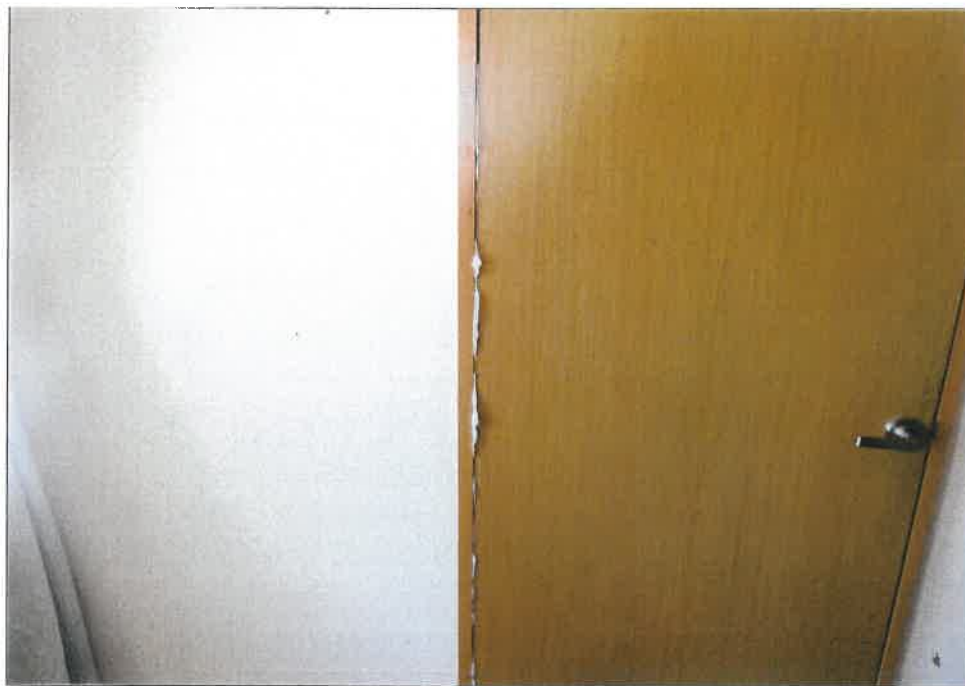
(65) 5階 502号室 洋室2のドアの隙間に紙が挟まっている状況

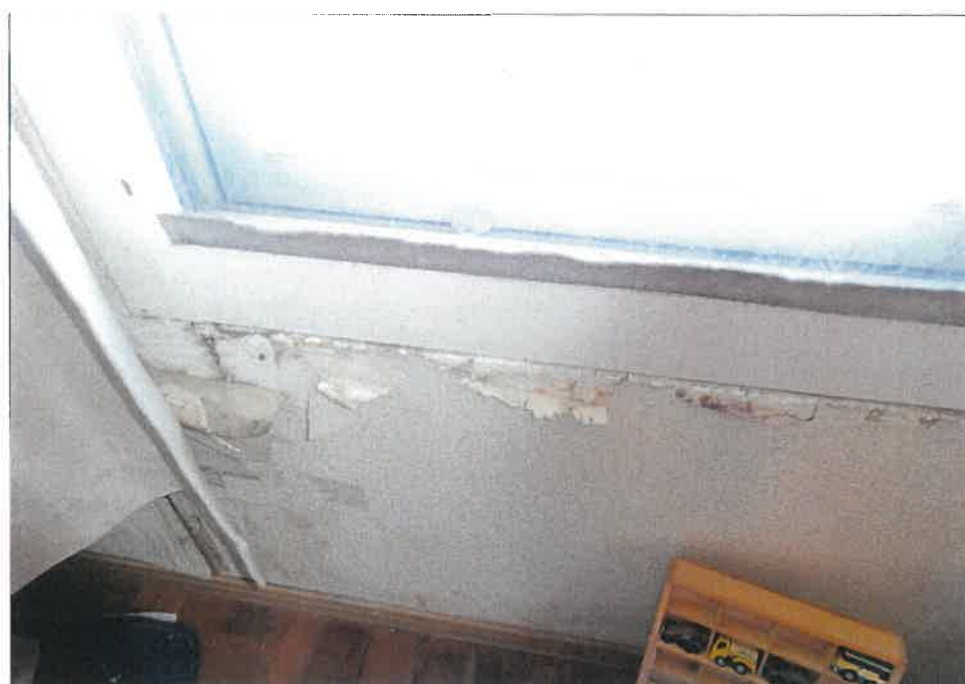
(66) 5階 502号室 洋室2の壁クロスの剥離

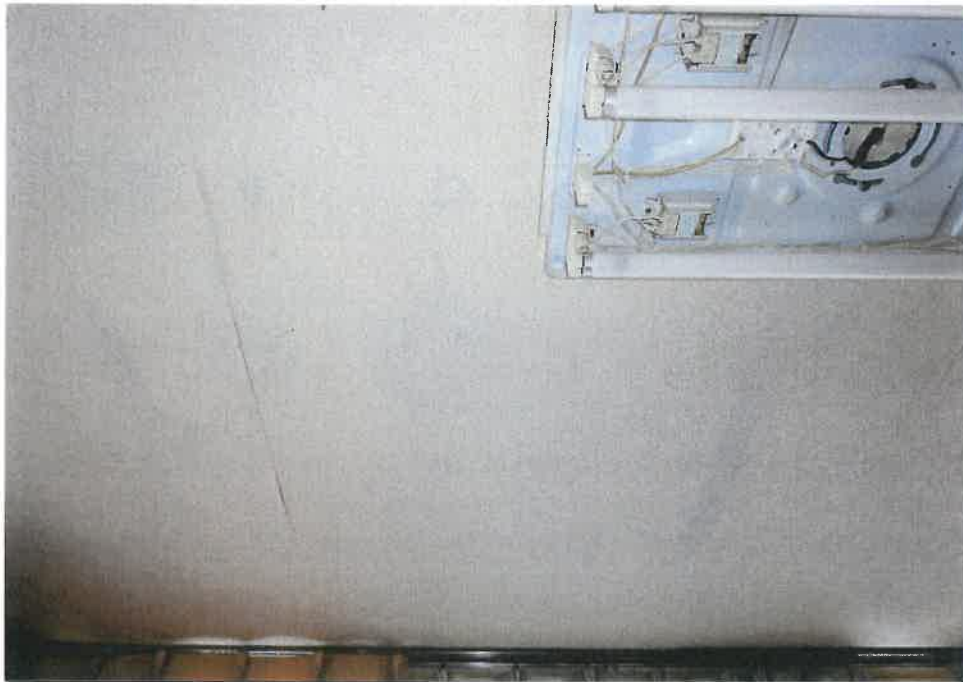
| 関係人の陳述等 | |
|---|---|
| ■ F<br>(502号室入居者) | <p>1 令和元年に私を賃借人とする名義変更をしてもらい、同年に賃料も43,000円から3万円に引き下げてもらいました。<br/>なお、私が払っているのは3万円だけで、共益費として別に払ってはいませんし、駐車料も車がないので払っていません。</p> <p>2 洋室2のドアの隙間に風防止用の紙を挟んでいます。</p> <p>3 降雨時には洋室2の天井の照明器具付近から雨漏りがあります。</p> <p>4 6年位前から猫6匹を飼っています。</p> |

(67) 5階 502号室 洋室2の天井の雨漏り跡

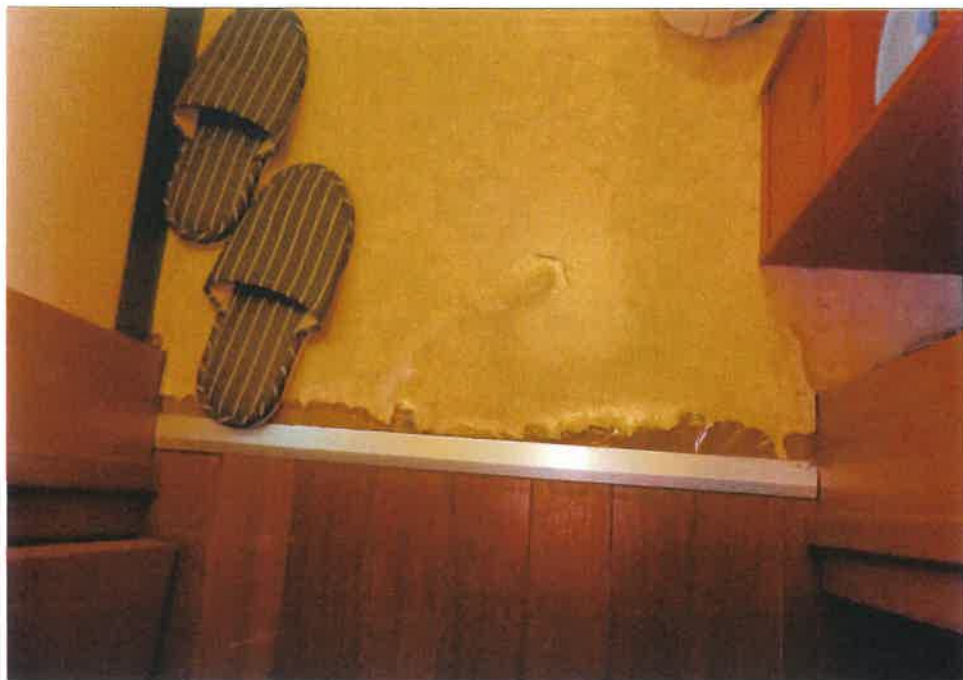
(68) 5階 502号室 トイレの床材の剥離

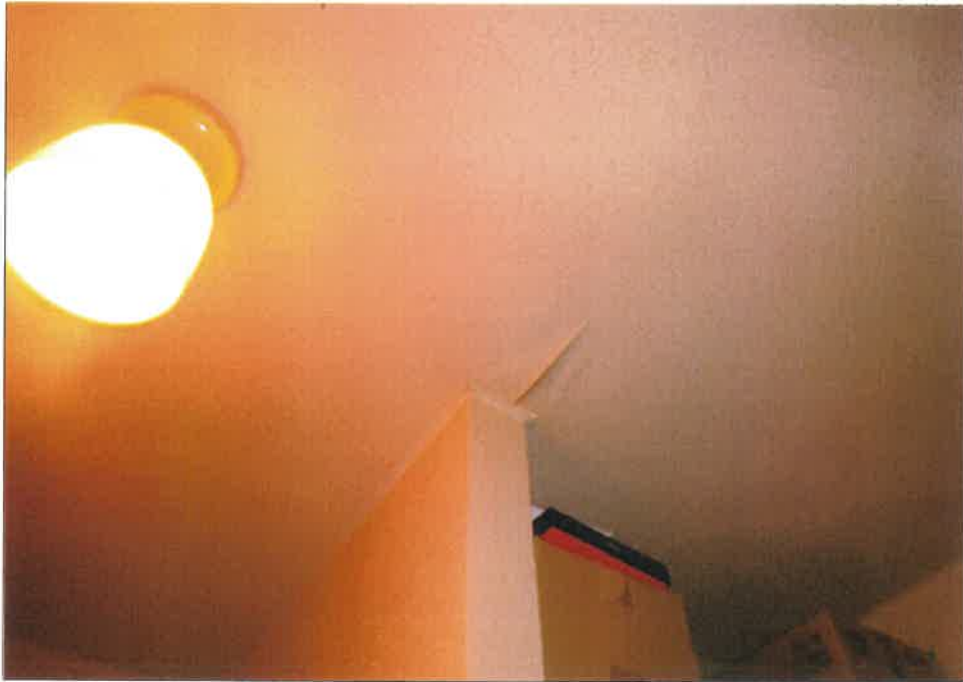
(69) 5階 502号室 ホールの天井クロスの剥離

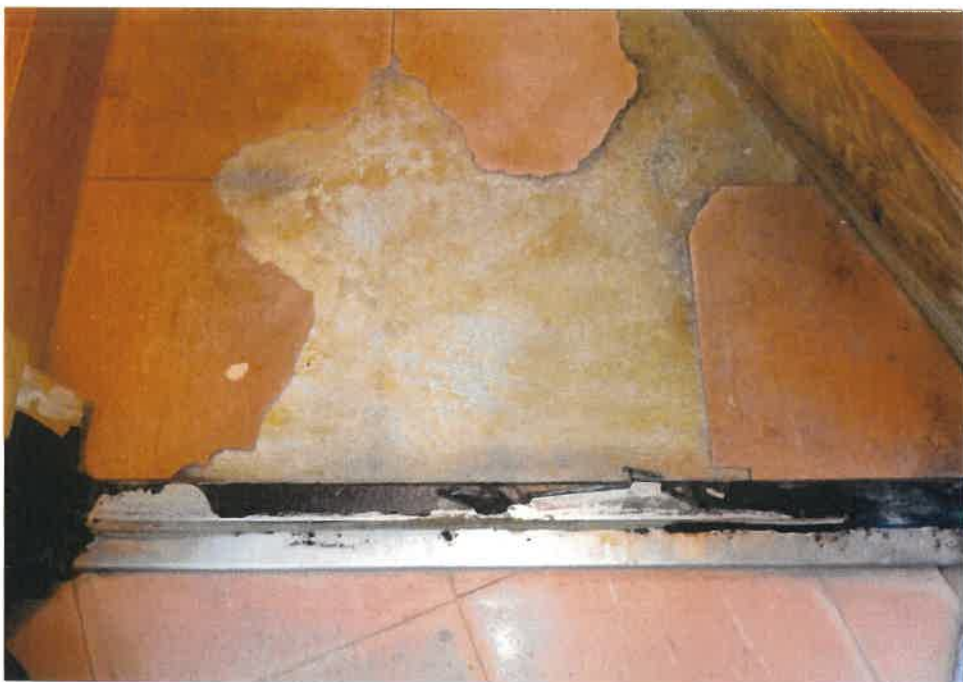
(70) 5階 502号室 玄関床のPタイルの損傷

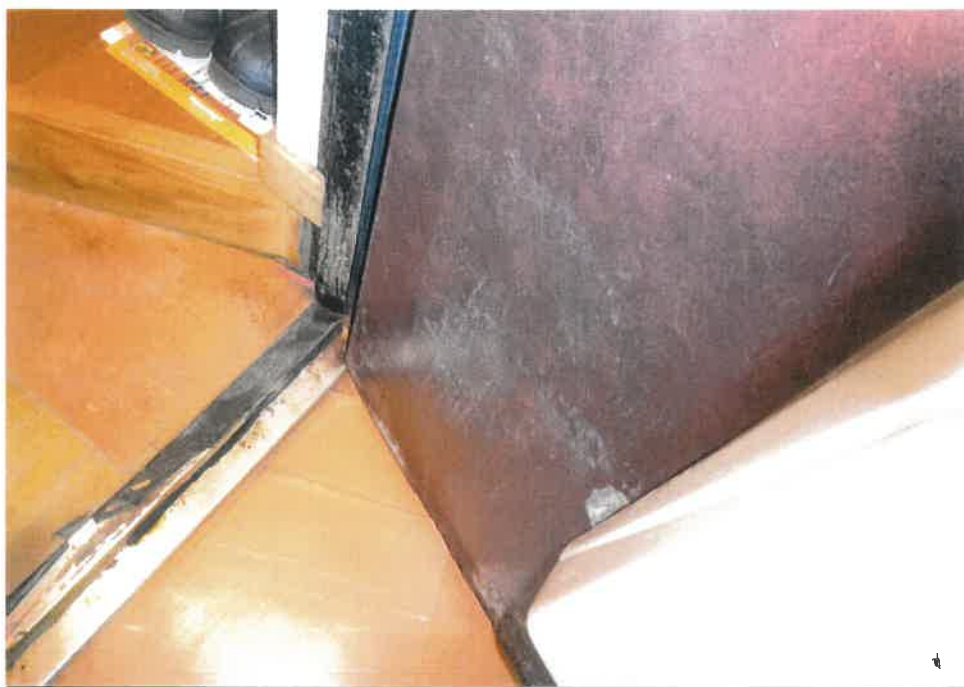
(71) 5階 502号室 玄関ドアの腐食

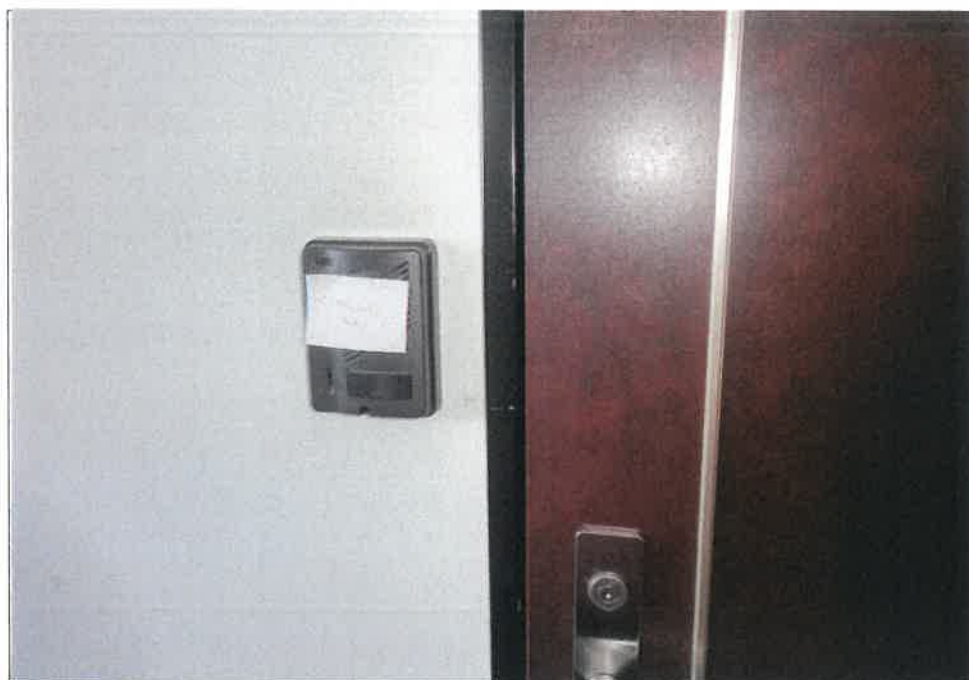
(72) 5階 502号室 玄関チャイムが使用出来ない状況
