## 期 間 入 札 の 公 告

| | 地 積 | 2 1 1 . 0 0 平方メートル |
- 
| | 構 造 | 木造瓦葺 2 階建 |

# 現況調査報告書

# 評 価 書

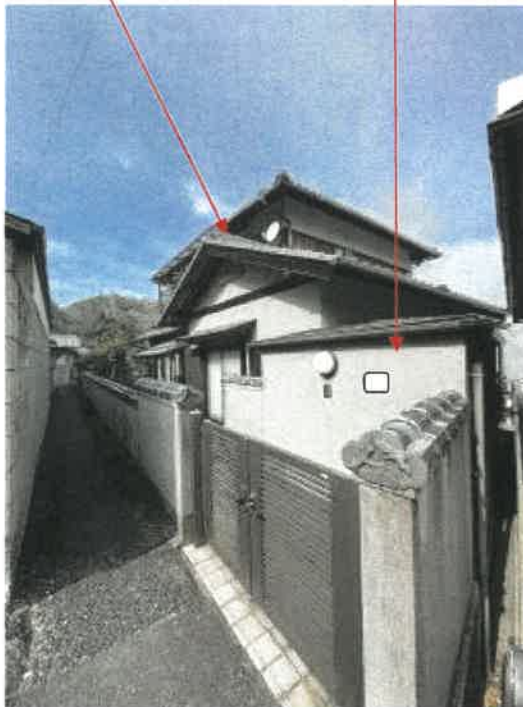
2

| 種類、構造及び床面積の概略 | <input type="checkbox"/> 公簿上の記載とほぼ同一である<br><input checked="" type="checkbox"/> 公簿上の記載と次の点が異なる（ <input checked="" type="checkbox"/> 主たる建物 <input type="checkbox"/> 附属建物）<br><input type="checkbox"/> 種類：<br><input type="checkbox"/> 構造：<br><input checked="" type="checkbox"/> 床面積：1階部分に約6㎡の増築があり、1階は約115㎡となっている（増築年月日不詳） | | |

未登記増築部分

本件物件の南東側の状況

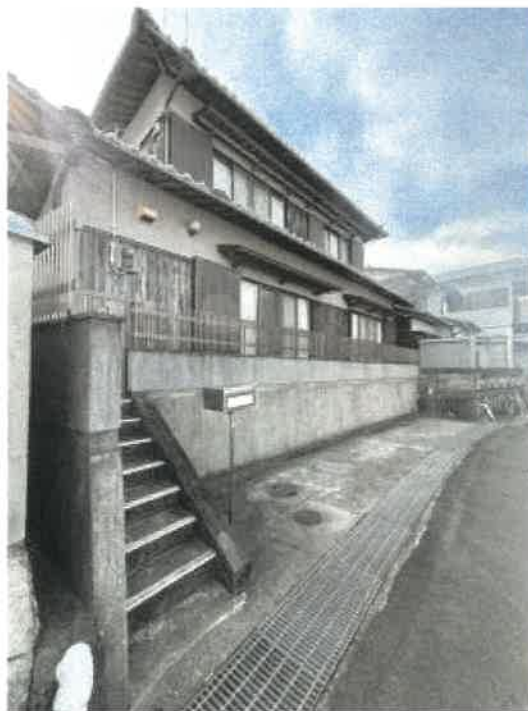
- 1 本件物件の状況は、土地建物位置関係図、建物間取図及び添付した写真のとおりである。
- 2 本件土地は都市計画区域外に存在しており、南西側は、幅員約1mの舗装道路（法定外公共物）に、北東側は、幅員約4mの舗装市道（建築基準法上の取扱いなし）に接道している。また、土砂災害警戒区域に指定されている。
- 3 物件1の土地と周囲との境界については、東西を除いて、現況上ほぼ明らかである。14条1項地図が存在している。東西の境界付近にはU字溝が設置され、雨水等を流しているようであるが、現況上、境界は判然としなかった。なお、東西とも、隣家の雨どい等が物件1土地上に越境している可能性がある。  
物件1北東側には、下屋（土地定着物）が設置されている。

本件物件北東側の状況

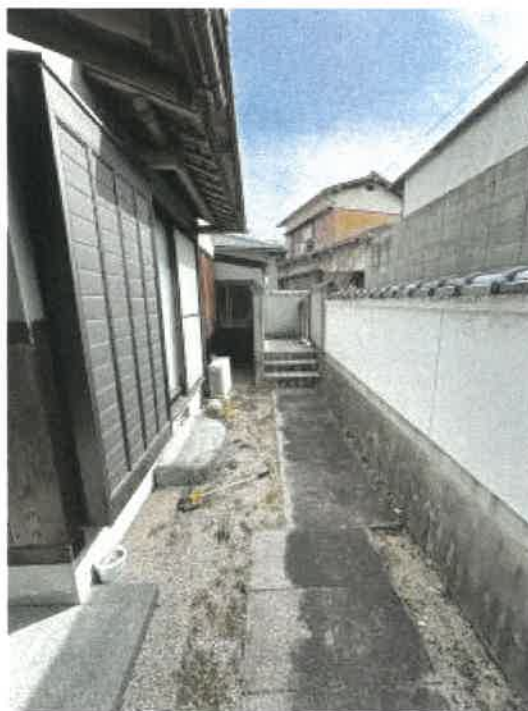
4

物件1 南側の状況

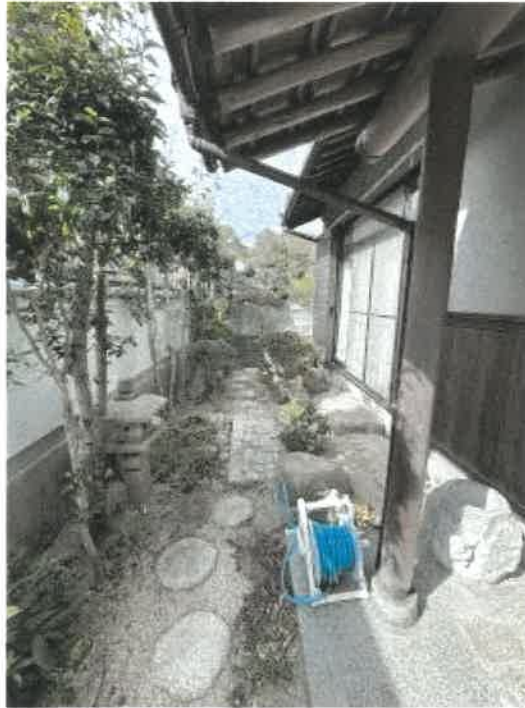
5

物件1 西側の状況

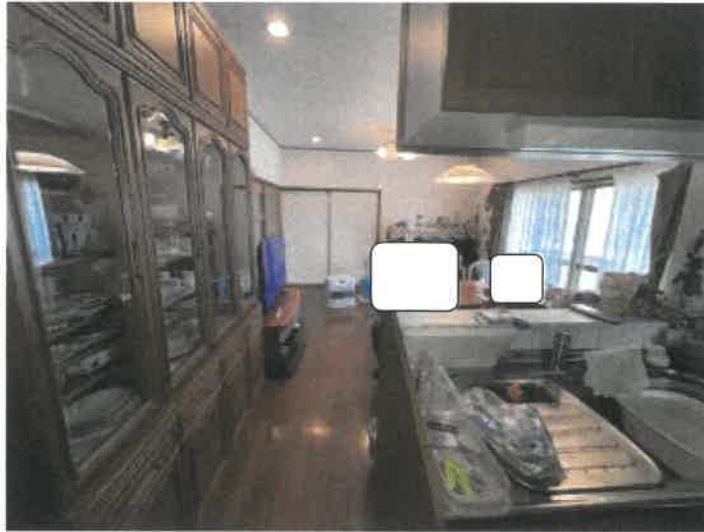
11

- 4 物件2建物については、経年（築後約31年経過）劣化が認められる。**B**によると、新築後リフォームしたことはなく、雨漏り等の不具合はないとのことである。1階リビング床の中央部分に柔らかくなっているところがあった。建物内外の維持管理状態は良好であり、きれいに掃除がされていた。2階南西側洋室の天井クロスに、不規則にひび割れしている部分が見受けられたが、その原因は不明である。バルコニーは洗濯干し場となっているようであるが、廊下や南西側洋室からはかなりの段差があり、廊下に踏み台を置いて出入りしているようである。風呂の給湯器は灯油で、台所はLPガスを使用しているとのことである。また、物件2南東側には、物置（増築年月日不詳、約6㎡、未登記）が増築されている。

物件2 1階リビングの状況

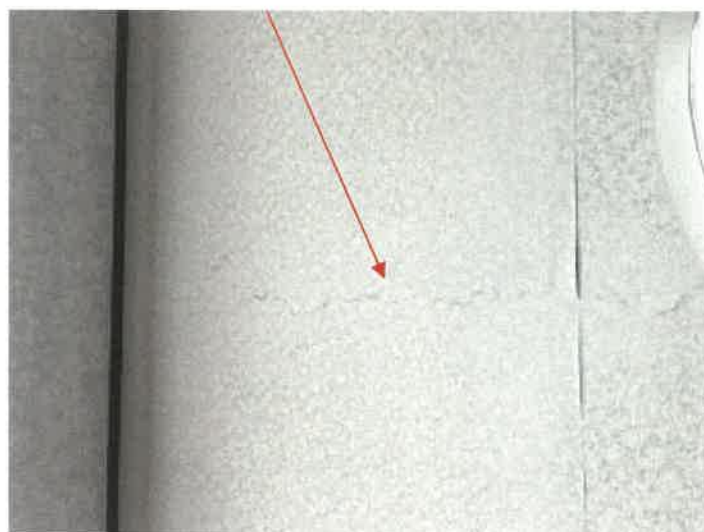
18

ひび割れ状のもの

物件 2 2階南西側洋室の天井クロスのひび割れの状況

| 区 分 | 主である建物 |
|---|---|
| 特 記 事 項 | <ul style="list-style-type: none"> <li>・経年劣化が見受けられる。なお、1階リビング床の中央部分に柔らかくなっている箇所が存在する。また、2階南西側洋室の天井クロスに不規則にひび割れしている部分が見受けられる。なお、関係人によると、何れについても原因は不明であるとのことである。</li> <li>・南東側に約6㎡（物置）の未登記増築部分が存在する。</li> <li>・バルコニーは洗濯干し場となっているようであるが、廊下や南西側洋室からはかなりの段差があり、廊下に踏み台を置いて出入りしているようである。</li> <li>・関係人によると、風呂の給湯器は灯油で、台所はLPガスを使用しているとのことである。</li> <li>・対象建物については、吹付けアスベスト等が使用されている可能性は低いが、アスベスト含有建材（成形板・仕上塗材等）が使用されている可能性は否定できない。なお、アスベスト使用の詳細については、専門調査機関による調査を要する。</li> <li>・設備については、使用可能かどうかは不明である。</li> </ul> |

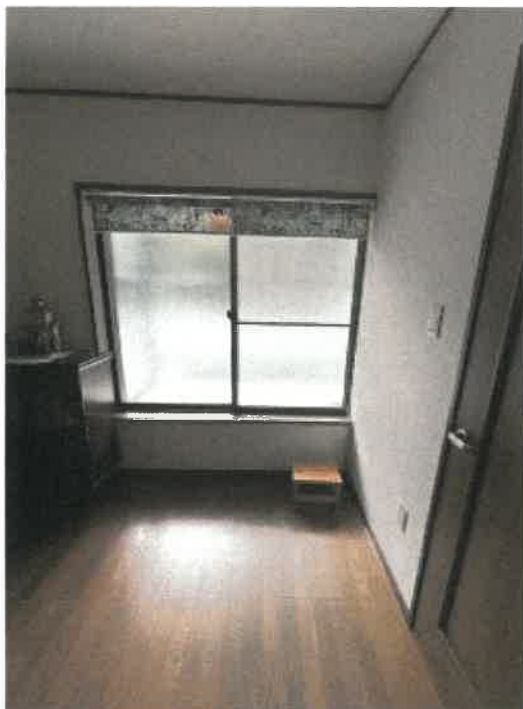
21

物件2 2階廊下（バルコニー入口）の状況

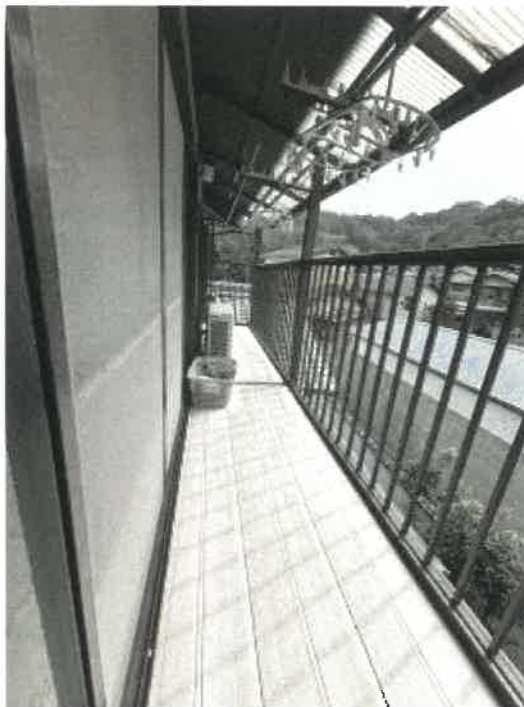
24

物件2 バルコニーの状況

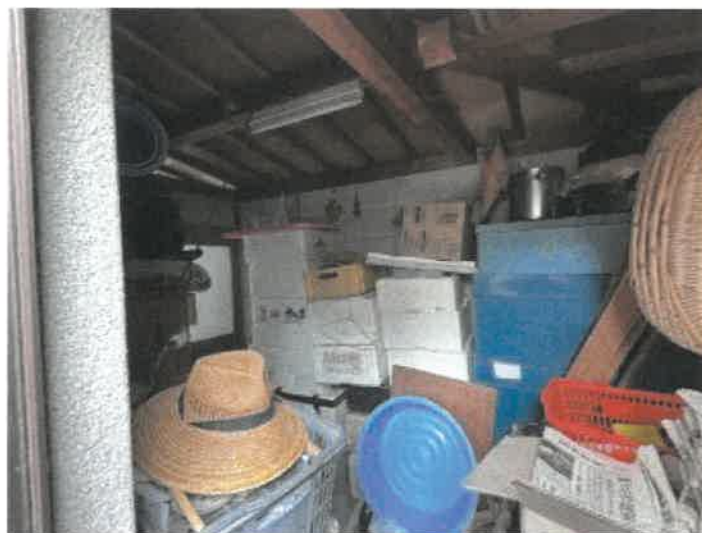
25

物件2 未登記増築部分（物置）の状況

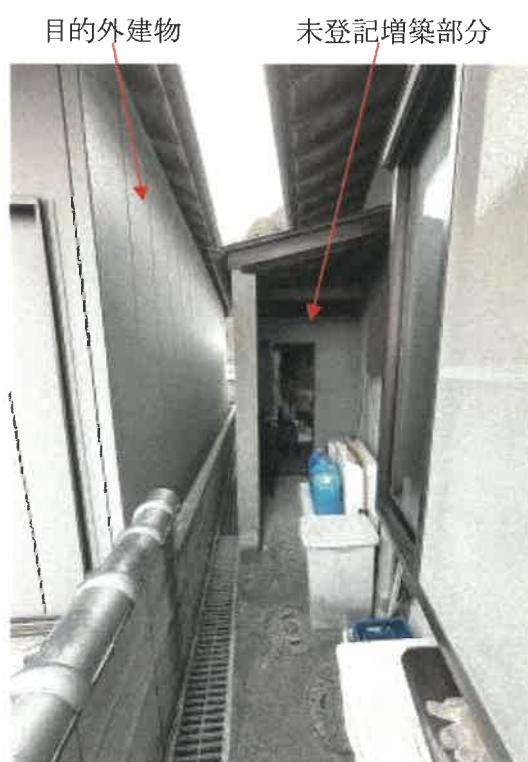
26

物件2 未登記増築部分の状況
