期間入札の公 告

現況調査報告書

令和6年 (又) 第10号
令和6年7月16日 現地調査
令和6年7月31日 評 價

評 價 書

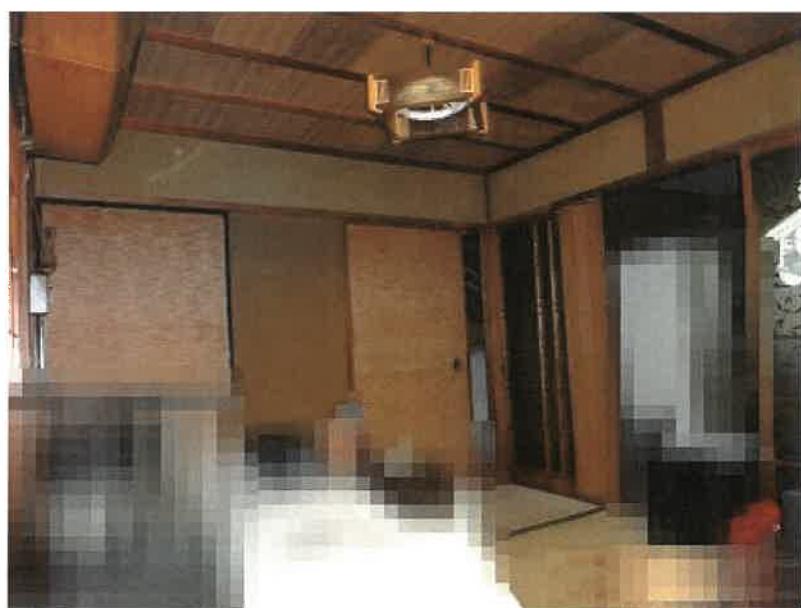
8

- (1) 1階南東角付近と物件3主である建物の北西角付近が接合されており、接合部分を通じて、建物内部で両建物を行き来できる構造になっている。
 - (2) 1階廊下の床板に軟化部分が認められる。
 - (3) 2階和室の天井に雨漏りをうかがわせるシミ跡が認められる。
 - (4) 長期の不使用により、電気、ガス、水道の各設備が正常に稼働しない可能性を否定できないと考える。

物件2の建物内（1階和室）

- 関係人の陳述によれば、本件通路部分の土地を含む東側通路は、無償で通行及び利用されていることがうかがわれるが、通行及び利用に関する契約等は確認できない。
- 9 物件1の土地の南東角付近には、中土佐町商工会名義のリード街路灯が設置されている。
- 10 物件2の建物は老朽劣化が相當にすんでいるため、大規模な補修改修工事が必要になると思われる。なお、確認できる範囲で、建物の状態を次のとおり補足する。

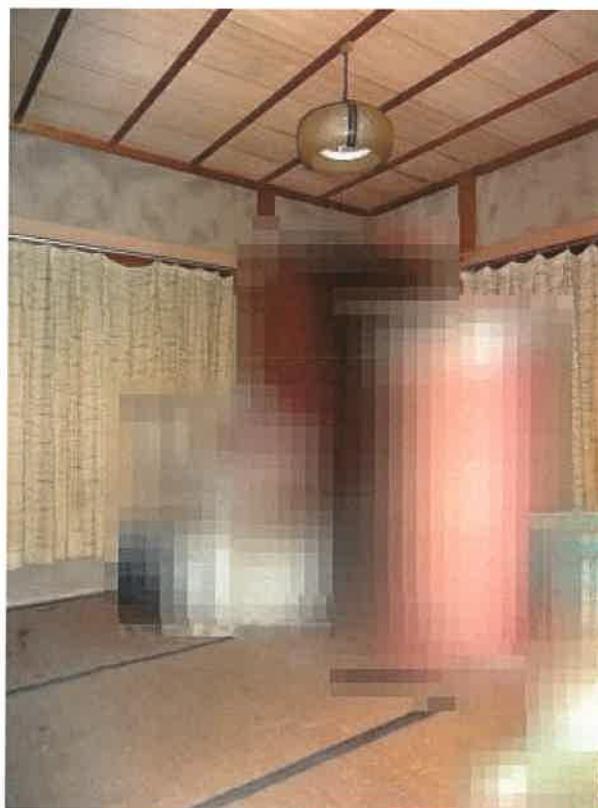
14

2階和室

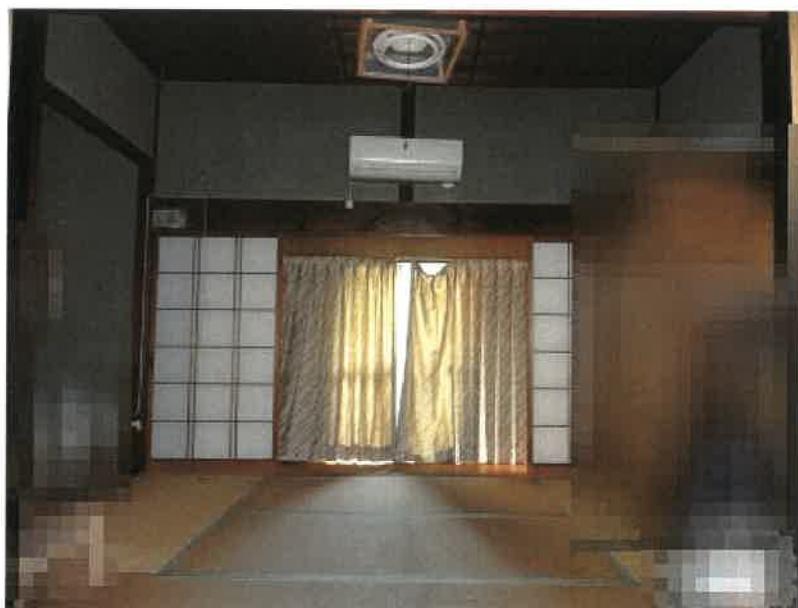
- (1) 北西角付近と物件2の建物の1階南東角付近が接合されており、接合部分を通じて、建物内部で両建物を行き来できる構造になっている。
 - (2) 和室(2)の床の間付近の床板が軟化している。
 - (3) 長期の不使用により、電気設備が正常に稼働しない可能性を否定できないと考える。
 - (4) 一見して、顕著な雨漏り跡は確認できないが、その可能性を否定することはできないと考える。

和室(2)

- (5) 一見して、顕著なシロアリ被害は確認できないが、未登記附属建物①及び②にシロアリ被害が及んでいることからすれば、シロアリ被害の可能性は高いと思われる。
- 11 物件3主である建物は、老朽劣化が相当にすんでいるため、大規模な補修改修工事が必要になると思われる。なお、確認できる範囲で、建物の状態を次のとおり補足する。

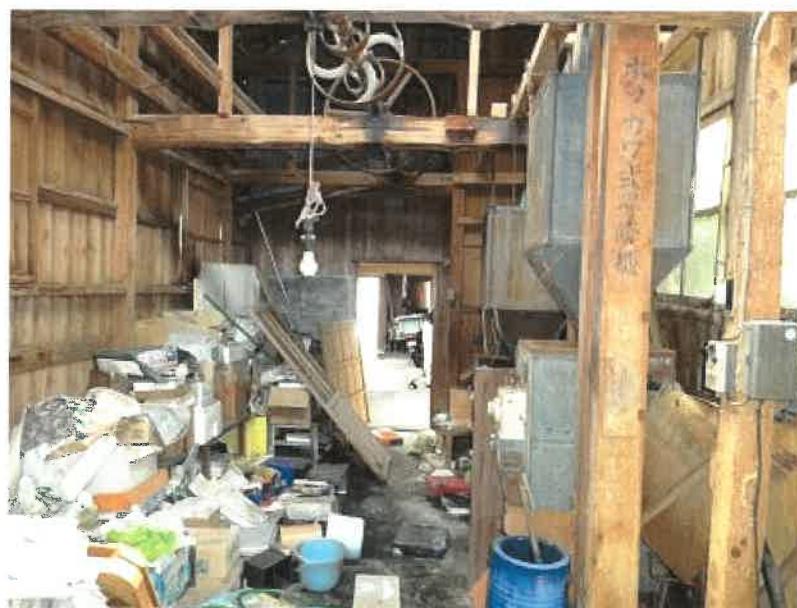
20

- (1) 建物全体にシロアリ被害が認められるほか、内外壁及び天井の木部には腐食部分が散見される。
 - (2) 天井等に開口部があり、建物には雨漏りが認められる。
 - (3) 建物内部は相当に汚損している。
- 13 物件3未登記附属建物②は、老朽劣化が深刻な状態である。内外装ともに著しく劣化、腐食、汚損、損傷、破損等しており、建物全体に雨漏り及びシロアリ被害が認められる。倉庫(2)の部分は朽廃の状態に近く、建て替えの必要があると思われる。

物件3未登記附属建物①内（作業所）

- (5) 一見して、顕著なシロアリ被害は確認できないが、未登記附属建物①及び②にシロアリ被害が及んでいることからすれば、シロアリ被害の可能性は高いと思われる。
- 12 物件3未登記附属建物①は、老朽劣化が相当にすんでいるため、大規模な補修改修工事が必要になると思われる。なお、確認できる範囲で、建物の状態を次のとおり補足する。

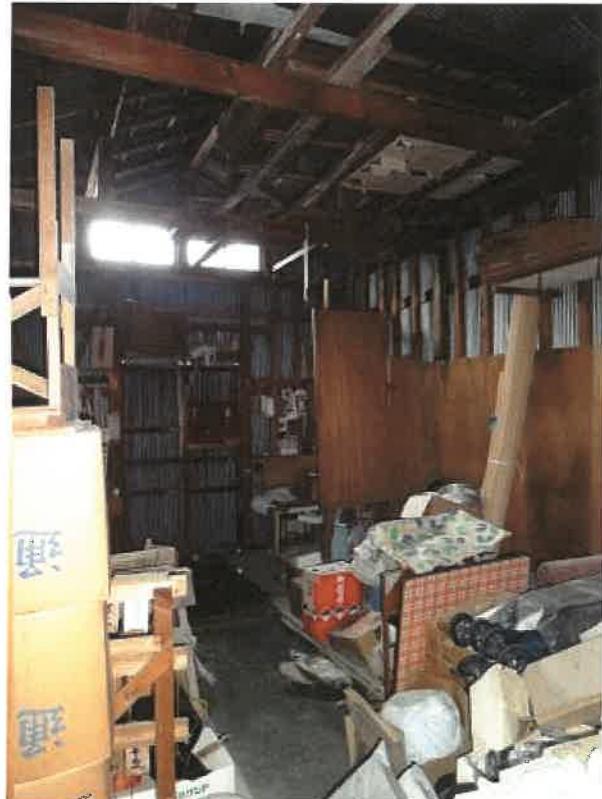
21

物件3 未登記附属建物②内（倉庫(1)）

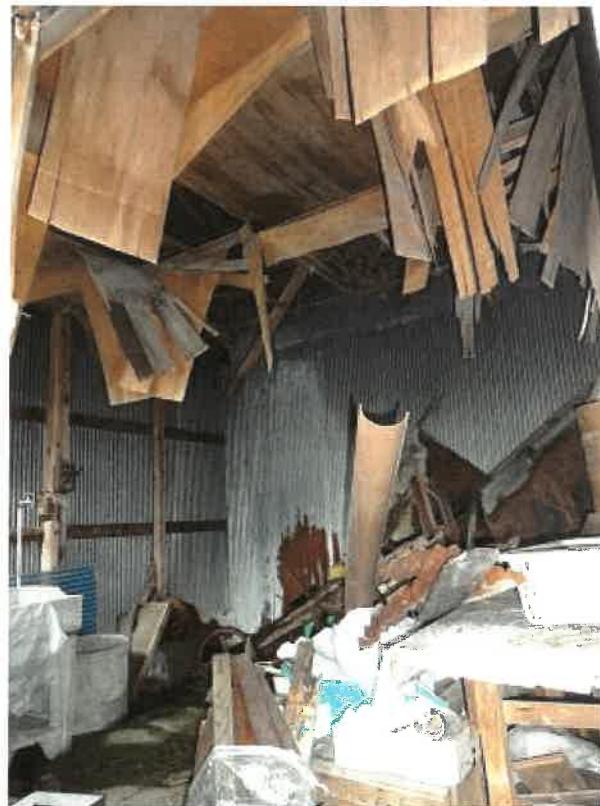
22

倉庫(2)
