## 期 間 入 札 の 公 告

高知地方裁判所民事部

# 現況調査報告書

# 評 価 書

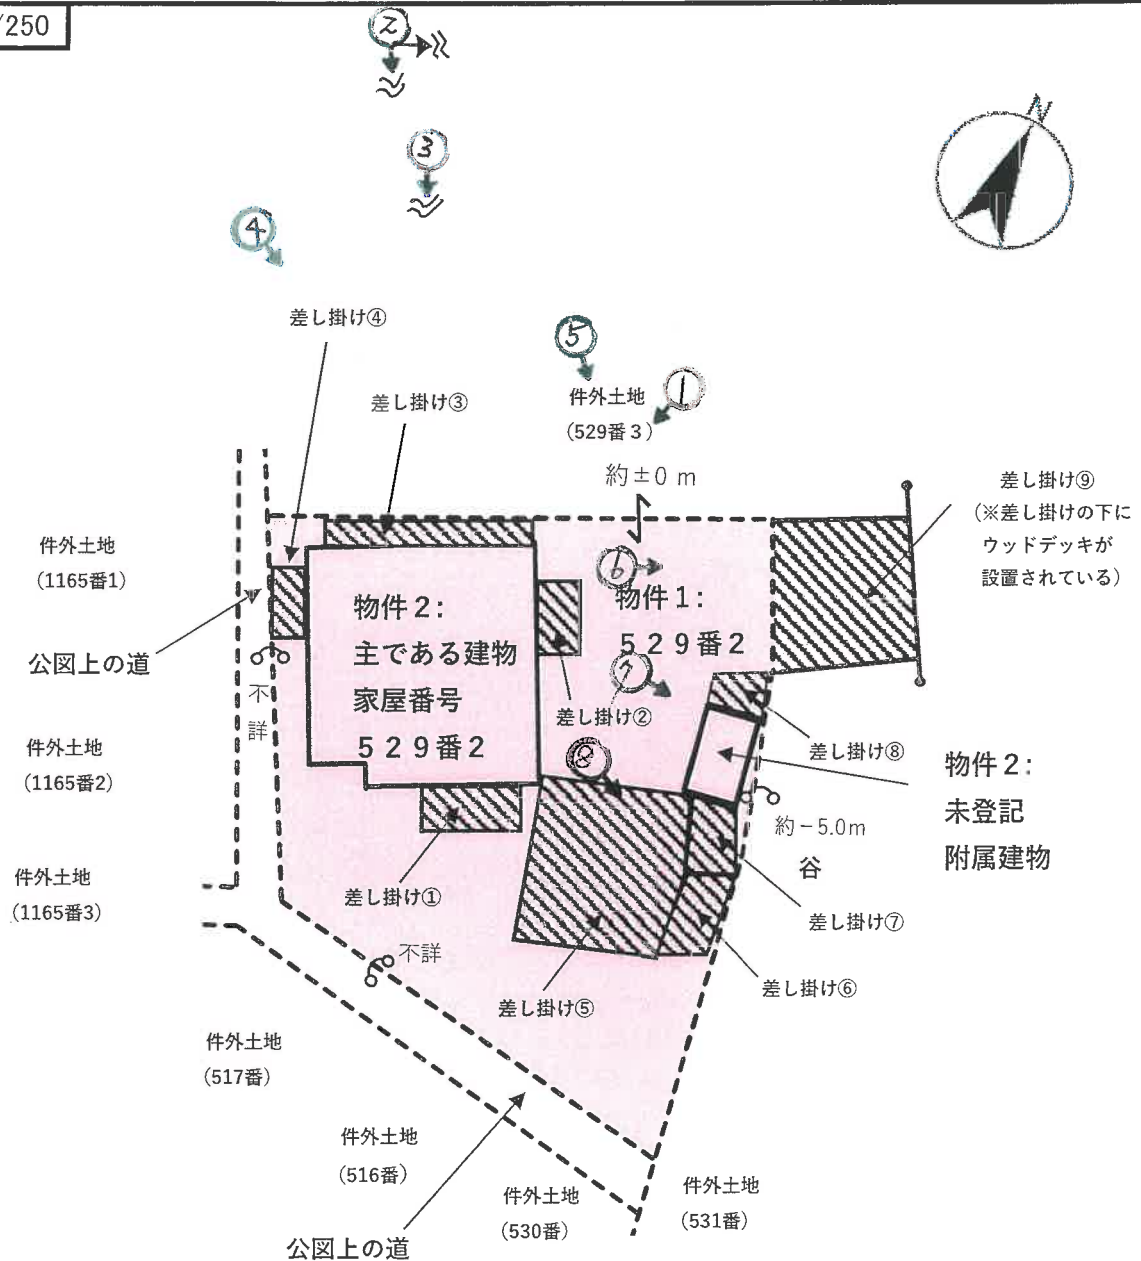
# 土地建物位置関係図

※注) 物件1土地の境界線は、その位置が明確でないため、----- で図示している。

※注) 物件1土地に接する公図上の道は、現況でその範囲が判然としない。本図では、その位置関係を示す為に、便宜上、地積測量図をもとにその範囲を図示しているが、その範囲が明確でないため、----- で記載している。。

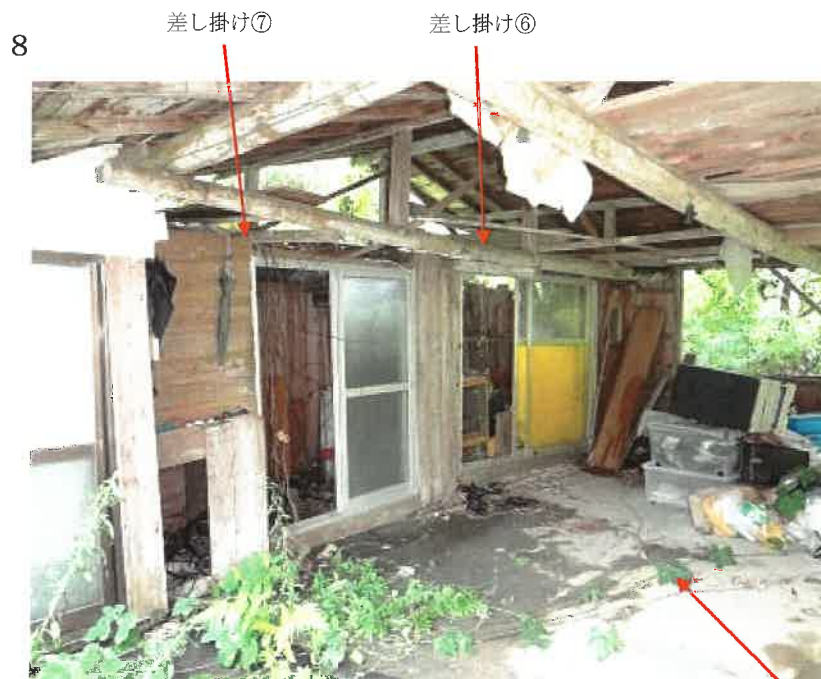
- 10 物件1の土地の凡そ東側に設置されたウッドデッキ及び各差し掛けは、設置状況から、土地の定着物と認めた。なお、買受希望者は、土佐町から、谷川上に設置されている差し掛け付きウッドデッキの撤去を求められる可能性があることに留意を要する。
- 11 物件2の各建物の状況について、確認できる範囲で次のとおり報告する。

ウッドデッキ（構築物）

物件2 未登記附属建物

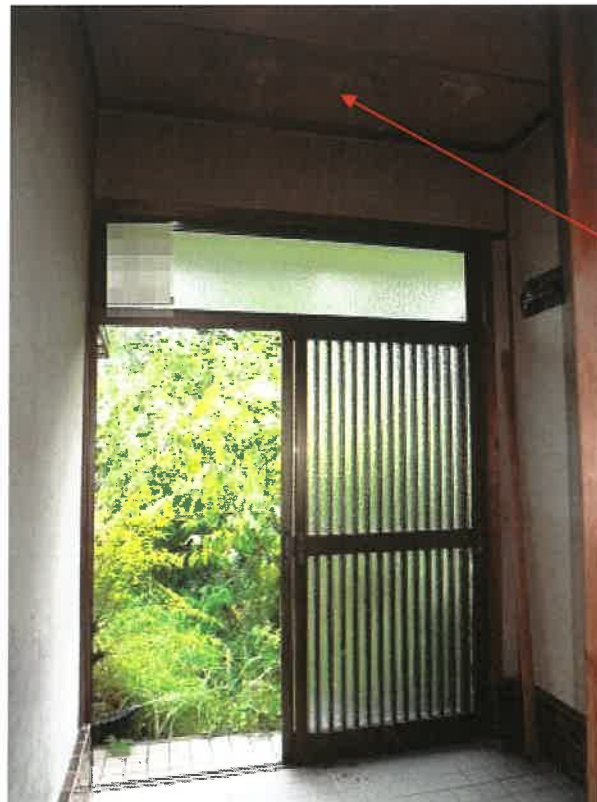
9

- (2) 物件1の土地には、物件2主である建物及び同未登記附属建物が存在するほか、同土地の東側には、差し掛け及びウッドデッキが各設置されている（関係人の陳述及び現況から、差し掛け⑨及びウッドデッキは、谷川上に張り出して設置されていることがうかがわれる。）。
- 4 法務局には、物件1の土地の地積測量図が整備されているが、その精度は低い。

雨漏り跡

物件2の建物内（1階玄関内）

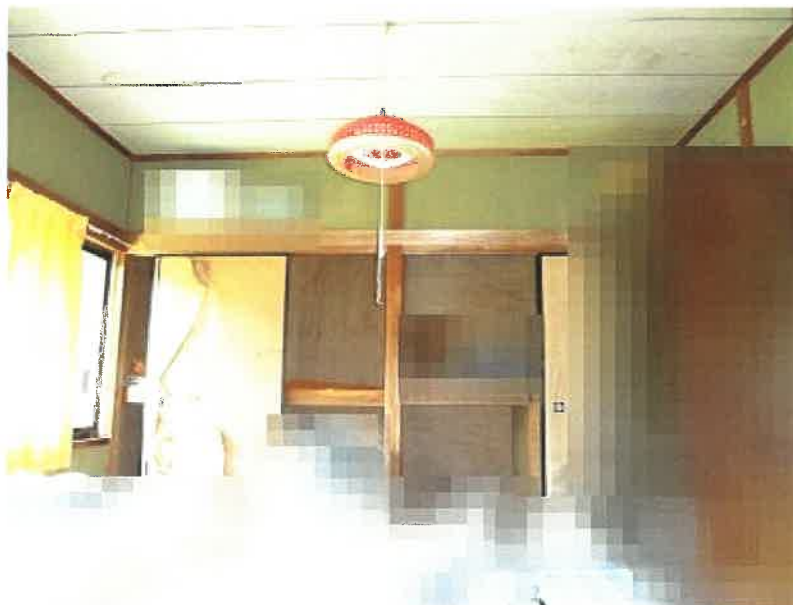
20

2階和室(1)
