## 期 間 入 札 の 公 告

千葉地方裁判所民事第 4 部

# 現況調査報告書

## 評 価 書

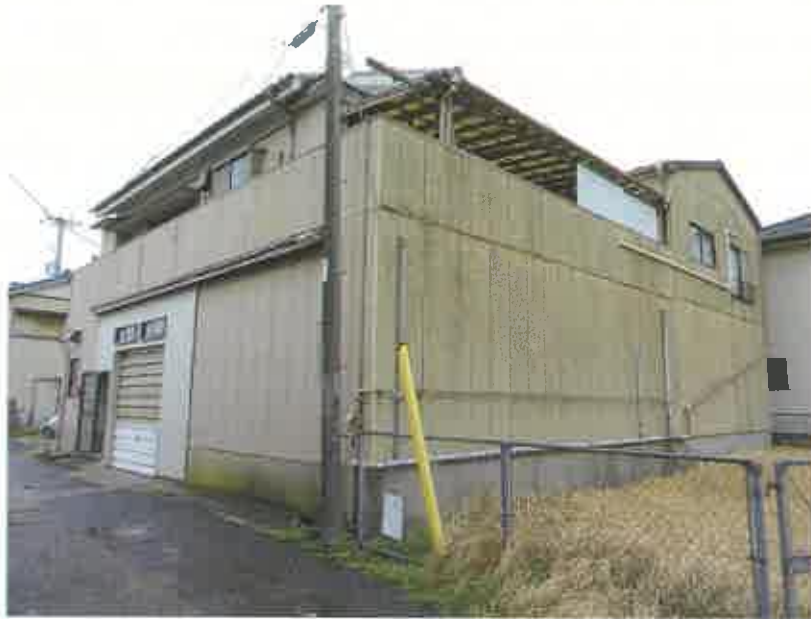
①

- 1 物件2（本建物）の敷地として利用されており(写真①参照)、西側が幅員約4.5メートルの市道に接する。本土地内に駐車スペースはない。
- 2 本土地と市道及び各隣接地との境界付近に境界標等は見当たらず、本土地の境界線は判然としない。もともと、本土地との境界線に沿って東側隣接地内(推定)に設置されたフェンス等の位置や上記市道の舗装部分及び法務局備え付けの建物図面に示された本建物の位置等から、本土地の範囲を概ね認識することは可能である。

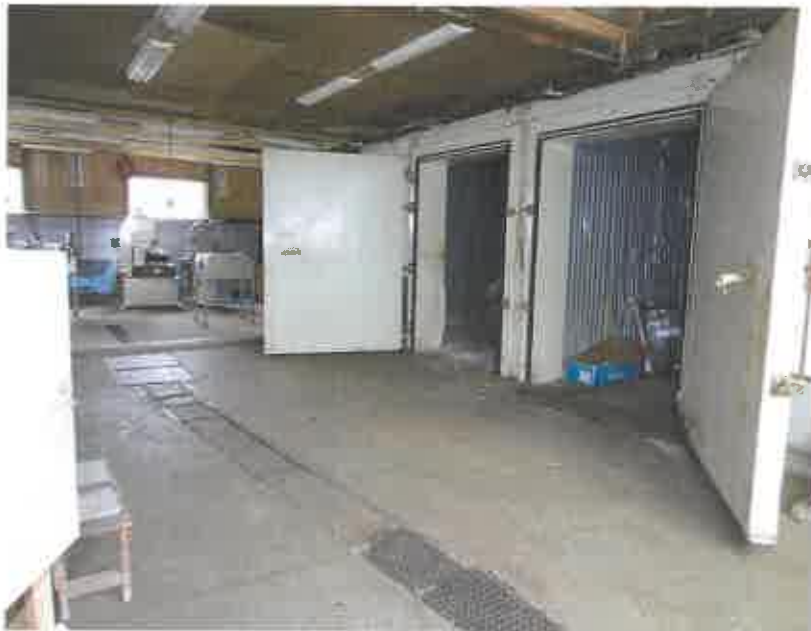
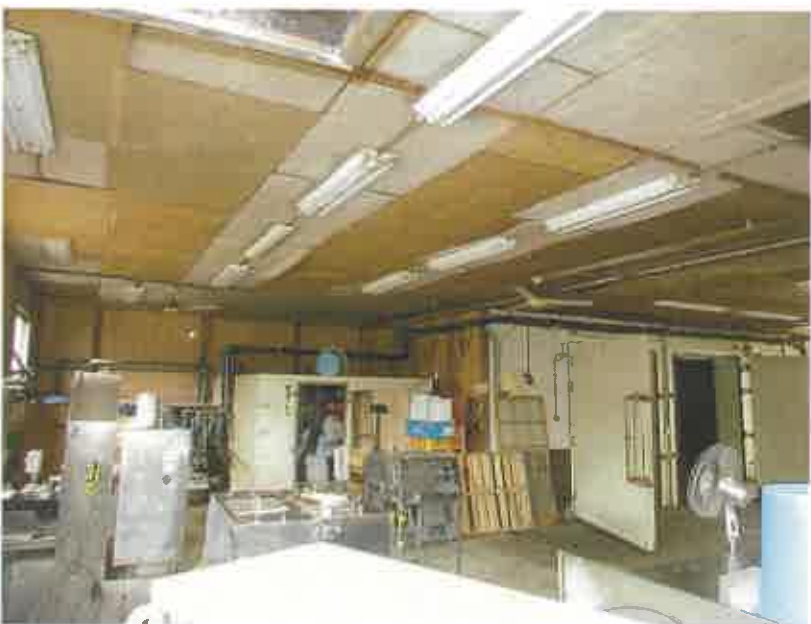
- 1(1) 本建物の1階部分は、内部の状況から、従前、水産物加工等を業とする債務者兼所有者の作業場として使用されていたものと推測されるが、現在は稼働していない(写真②③参照)。2階部分は居室(空き家)である。市道側に玄関とシャッター付の出入口がある。
- (2) 新築から約54年が経過しており、全体的に経年相応の劣化や汚損が見られ、設備の老朽化も進んでいる。なお、本建物は、昭和60年に増築登記されている。
- (3) 本建物東側の屋根の樋が東側隣接地内に越境している可能性がある。
- 2(1) 1階作業場内には使用されていない機械類や資材等が置かれ(写真④参照)、冷蔵庫及び冷凍庫(写真⑤参照)、チルド室(写真⑥参照)、物置等が存在する。冷蔵庫、冷凍庫、チルド室の各内部には段ボール箱や資材等が置かれている(写真⑦参照)。債務者兼所有者の代表者の陳述によると、冷凍庫用のコンプレッサーはないとのことである。また、チルド室は本建物の床にコンクリートにより付着しており、20年以上使用されていないとのことであった。
- (2) 冷蔵庫及び冷凍庫の天井・壁には石綿(アスベスト)が使用されている可能性が高く(写真⑧参照)、床に劣化した石綿の欠片と思われるものが落ちていた。
- 3(1) 2階居室へは、1階作業場を経由し、階段を利用して出入りする(写真⑨参照)。内部には大型の家具や電化製品の一部が残置しているものの、使用されている形跡がなく、電気の供給も停止していたことから、人が生活している実態は認められない(写真⑩⑪参照)。
- (2) DKと南東側和室の天井に雨漏りの跡があり(写真⑫参照)、南西側の洋室と物置の天井にはクロスの剥がれた箇所もある。また、内壁や床等の傷んだ部分にガムテープ等で補修がなされている。

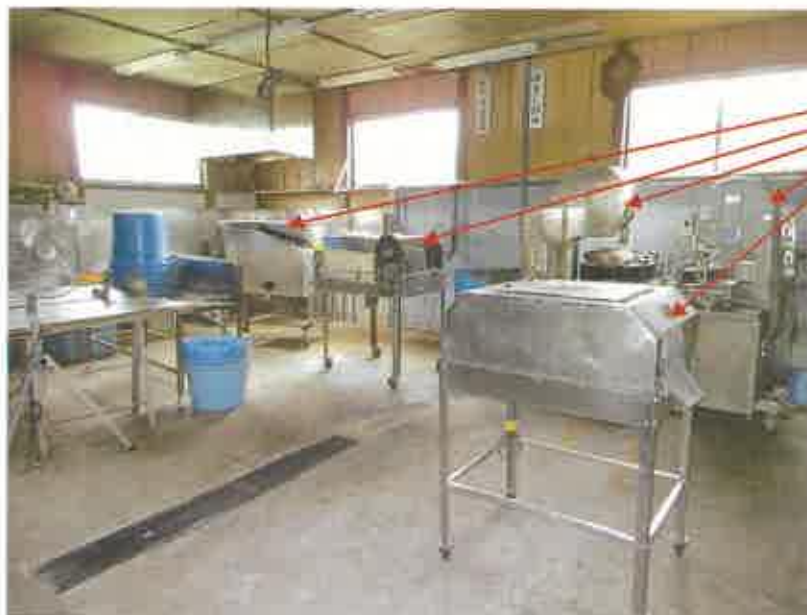
④

1階作業場内に、作業用に井戸水を吸い上げるための設備や冷蔵庫・チルド室のコンプレッサー等が設置されており、水産物加工用の機械5台も存在した(機械5台の設置場所につき写真④及び間取図参照)。これらの機械は、水産物加工業の用に長期間供された後に1年以上使用されず放置されていることから(「関係人の陳述等」参照)、使用再開のためのメンテナンス等に相当の費用がかかるものと思われる、いずれも経済的価値は認められないと判断した。また、チルド室も同様に経済的価値は認められないと判断した。

水産物加工用の  
機械

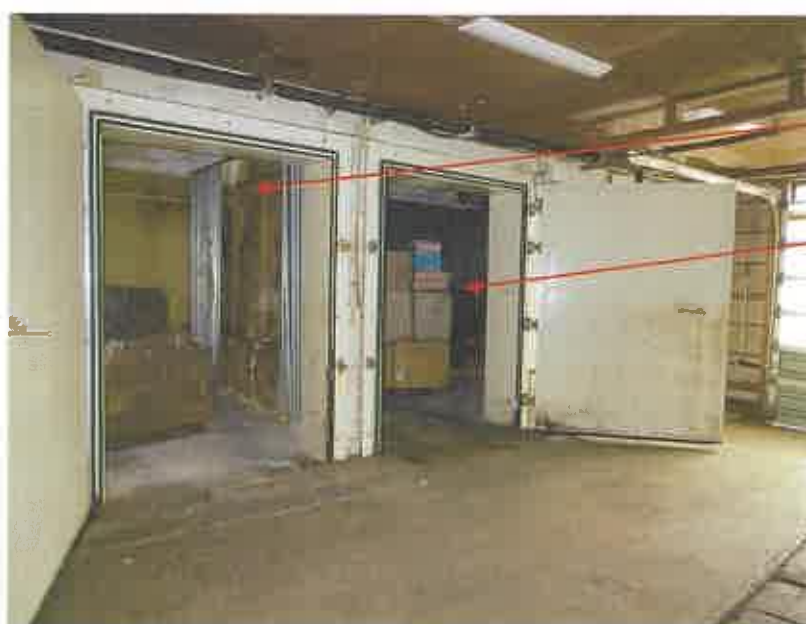
⑤

冷凍庫

冷蔵庫

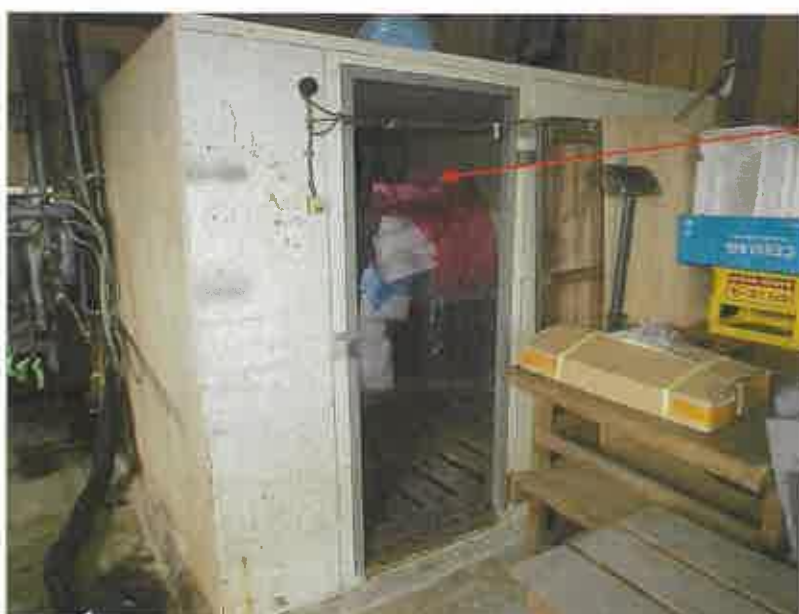
⑥

チルド室

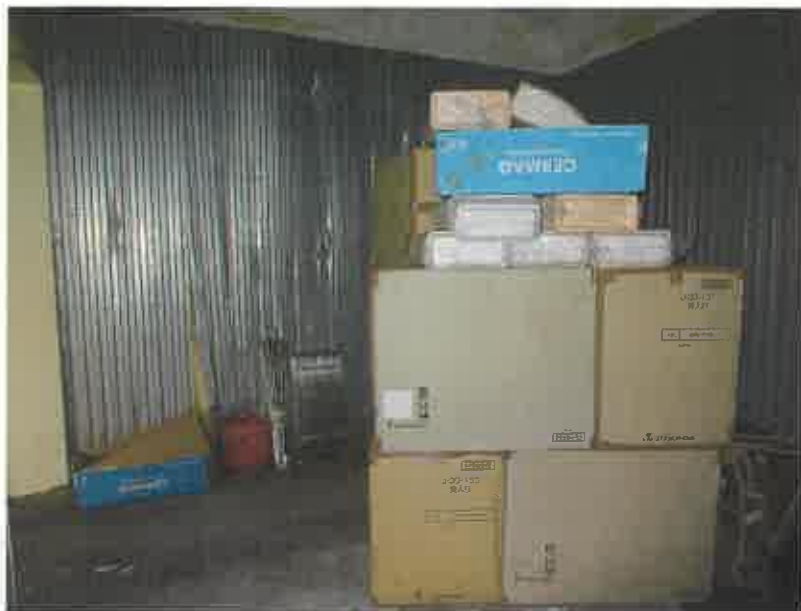
⑦  
冷蔵庫内部

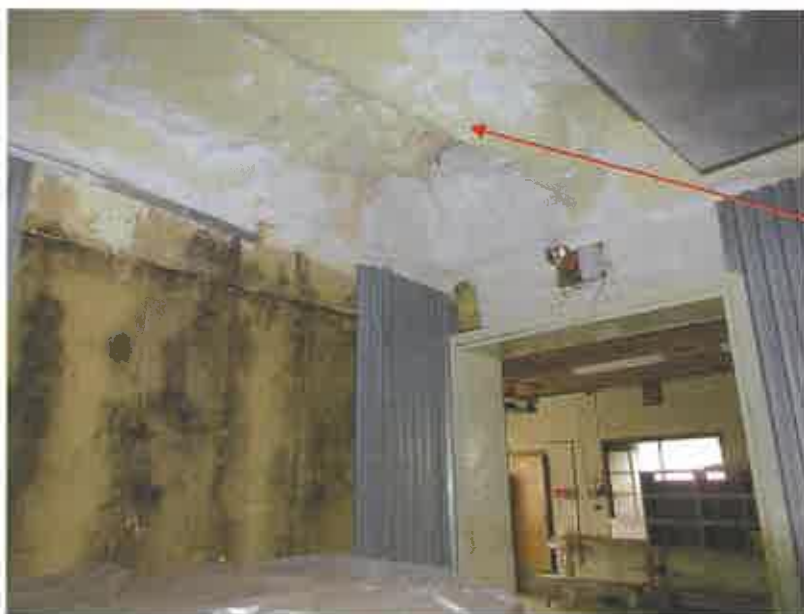
⑧  
冷凍庫内部

石綿(アスベスト)  
使用の可能性あり

| 番号 | 所在等 | 登 記 | 現 況 |
|---|---|---|---|
| 2 | 物件2建物は建蔽率に違反した建物であること、及び物件2建物1階の冷蔵庫・冷凍庫の天井・内壁には吹付アスベストが使用されている可能性が高く、増改築・建物解体時には特段の対策・費用が必要となることに留意すべきである。 | | |

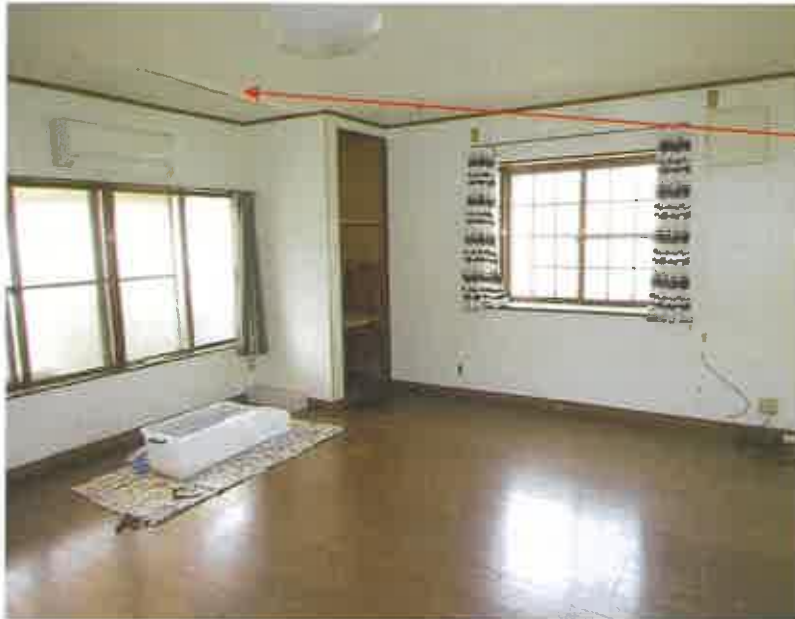
⑩

天井の剥がれ

| 保 守 管 理 の 状 態 | 設備の不具合等の詳細については不明であるが、増築時から約40年経過したかなり老朽化した建物であり、各部屋・廊下・階段等には小傷・汚れ等も見られる。<br>その他、2階のDKの天井には雨漏りが原因と見られるシミがあるほか、南東側和室の天井にもうっすらとした雨漏りの跡のようなシミが見られる。<br>さらに、2階南西側洋室及びその隣接する物置の天井はクロスが破れており、特に、洋室の天井については南側から雨が吹き付けると雨漏りがするとのことである。<br>以上より、保守管理の状態は劣る。 | | | |

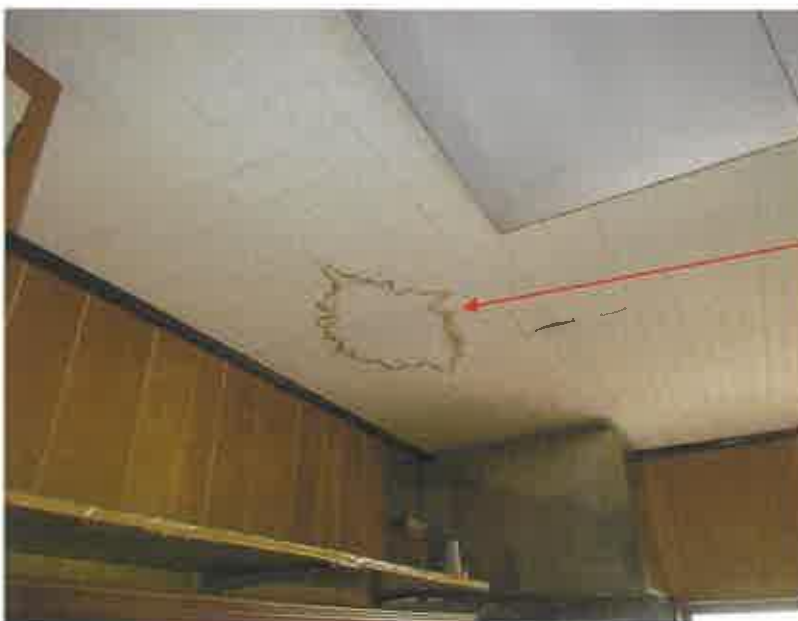
⑫

雨漏りの跡
