期間入札の公告

現況調査報告書

評 価 書

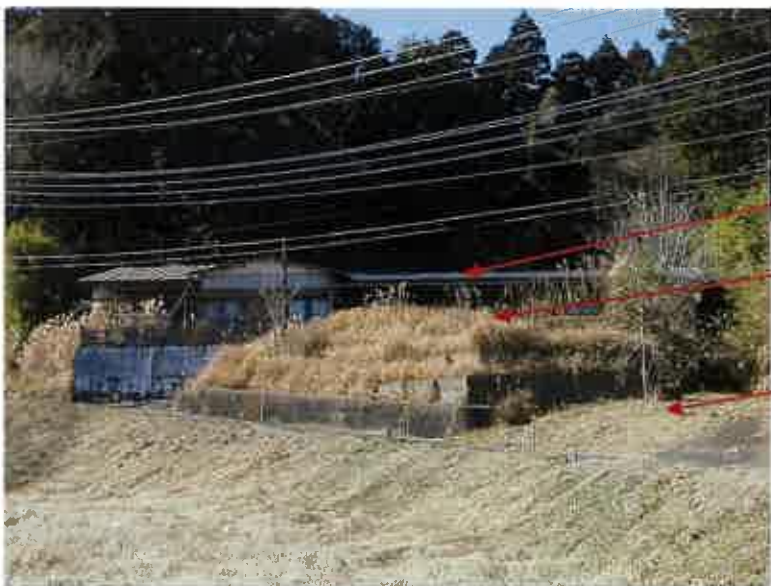
③

- 1(1) 物件2の敷地等として一体的に利用されており、南東側が現況幅員約3～3.7メートルの市道に、北側が現況幅員約2～3メートルの法定外道路(赤道)に接する。東側に複数台分の駐車スペースがある。現況、南東側市道及び北側赤道から本敷地への出入口は3箇所(北側出入口・南側階段・南東側進入路)存在する。
- (2) 本敷地は複雑な形状をした高低差のある土地であり(写真③参照)、敷地部分及び駐車スペース(高台地部分)は南東側市道より約3.3メートル高く急斜面(法地)となっており、南東側市道から高台地部分への自動車の出入りには急勾配の南東側進入路を通る必要がある(写真④参照)。現況において、北側出入口及び南側階段は、普段使用されていない様子であった。
- 2(1) 本敷地高台地部分と南東側市道との間は擁壁や簡易な土留めブロックが築造されている(写真⑤参照)。これらの構築物と側溝の存在により南東側市道との境界線を概ね認識することができる。土留めブロックの一部に崩壊した箇所が見られた。
- (2) 本敷地と北側赤道の間には一部に簡易な土留めブロックが存在するものの、境界杭等がなく境界線は不明瞭である。なお、本敷地の北西端境界付近にはフェンスが設置されていた。
- (3) 本敷地と西側隣接地(555番1、地目：山林、個人所有)との境界付近は急斜面(法地)になっており(写真⑥参照)、土砂の堆積や雑木雑草が繁茂しているため立ち入って調査することができず、境界線は未確認である。なお、見える範囲に土留めブロックや擁壁等はなかった。
- 3 本敷地北東端低地部分にほぼ損壊した状態の焼却用ドラム缶が置かれている。また、北端付近にも小型の焼却炉(推測)が置かれている。

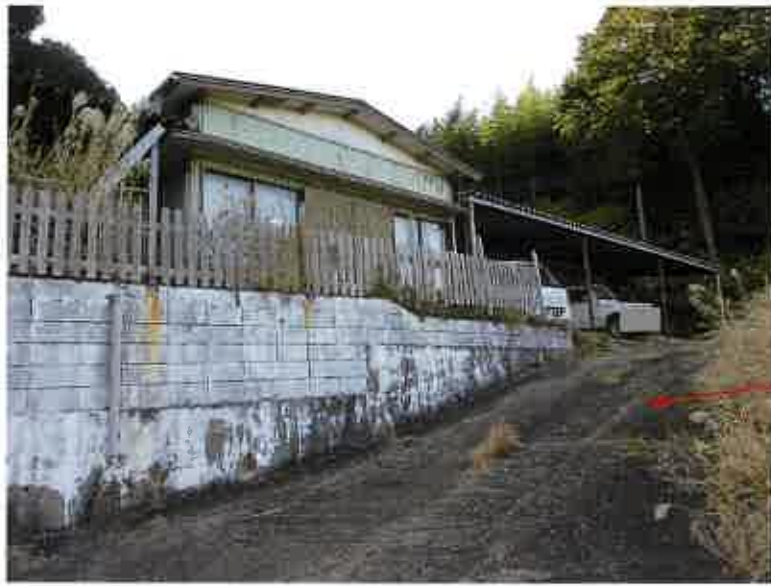
④

進入路

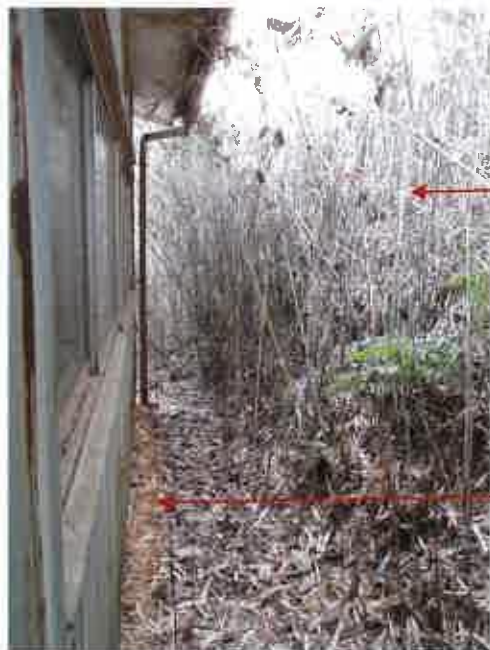
⑥

- 5 本建物の北側と西側は高台(山林)になっており、北側と西側の基礎部分付近には雨水の内部流入を防ぐためと思われる土嚢が置かれている(写真⑬参照)。
- 6 本建物は建築後40年を経過しており、設備の老朽化や天井、内壁、床に経年相応の劣化(細かな傷や変色等)及び汚損があることに加え、多湿の影響による劣化も進んでいるものと推測される。また、以下の損傷等も見られた。

急斜面(法地)

土囊

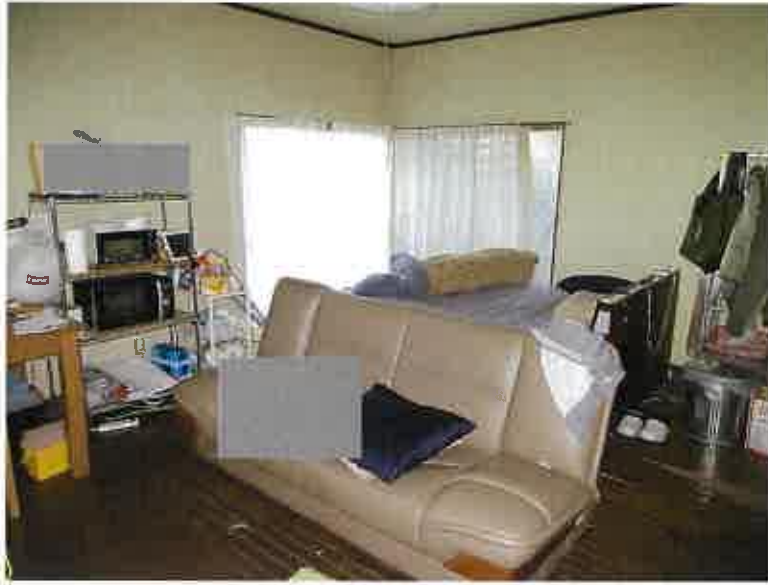
⑦

- 1(1) 本建物南側の居宅部分には、通常の生活に使用する家財道具、電化製品、生活雑貨類、玩具等が存在し、全体としてやや雑然とした状態である(写真⑦参照)。現況において、DK、和室2、納戸は使用されていない様子であった。また、本建物の出入りには増築車庫部分の出入口が利用され、玄関は利用されていないものと推測される。

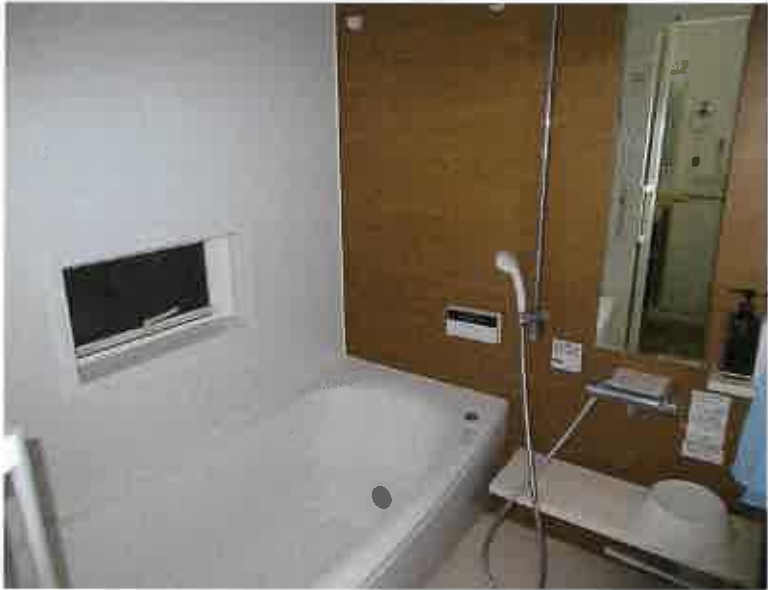
⑧

- (2) 浴室(写真⑧参照)と洗面所はリフォーム済みと推定される。
- (3) DK南側の廊下に大型のペットケージが置かれており、室内でペット(猫)を飼育していた可能性がある。
- 2(1) 本建物北側の店舗・物置部分の客席及び厨房、土間には、テーブルや椅子、冷蔵庫等の電化製品、器類、酒類等が存在し、以前、飲食店として使用されていたものと推測される(写真⑩参照)。食糧庫は大量の段ボール箱等が散乱・堆積した状態である。物置には廃材や不用品等が置かれている。

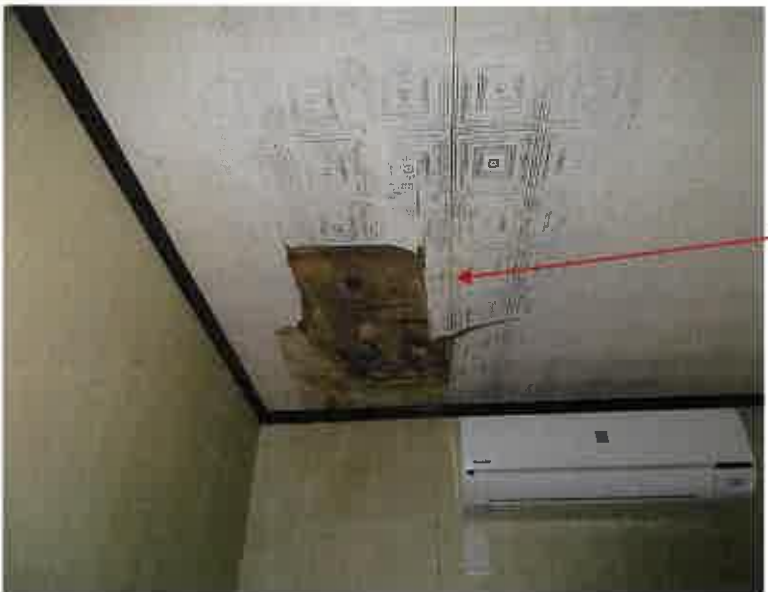
⑨

- ・居宅部分の廊下に歩くと沈む複数の箇所があり、一部には板やスノコが敷かれている。また、物置・店舗部分の和式トイレの前の廊下にも歩くと沈む箇所がある。
 - ・洋室1の天井材の一部が雨漏り(推測)によって欠落しており(写真⑨参照)、その直下の床は腐食している。また、土間や食糧庫の天井(写真⑩参照)にも複数の雨漏りの跡(推測)がある。

雨漏り(推測)による天井材の欠落

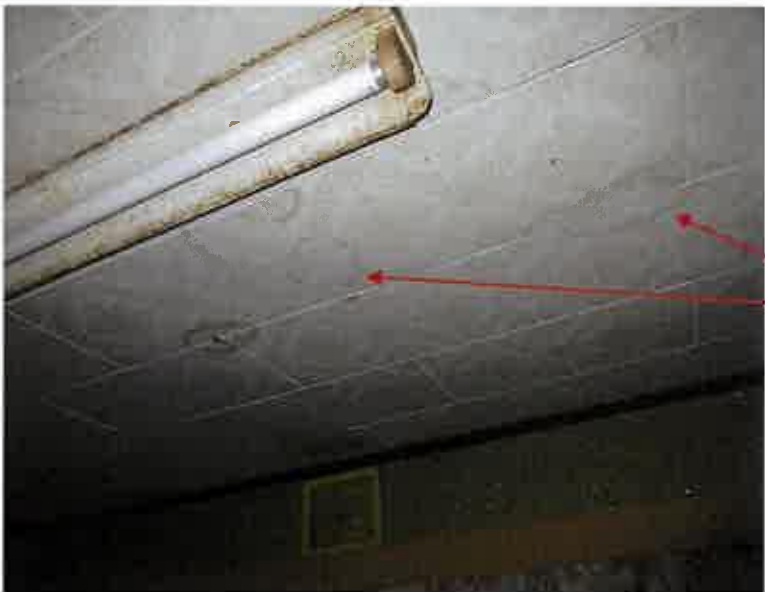
⑪

雨漏りの跡(推測)

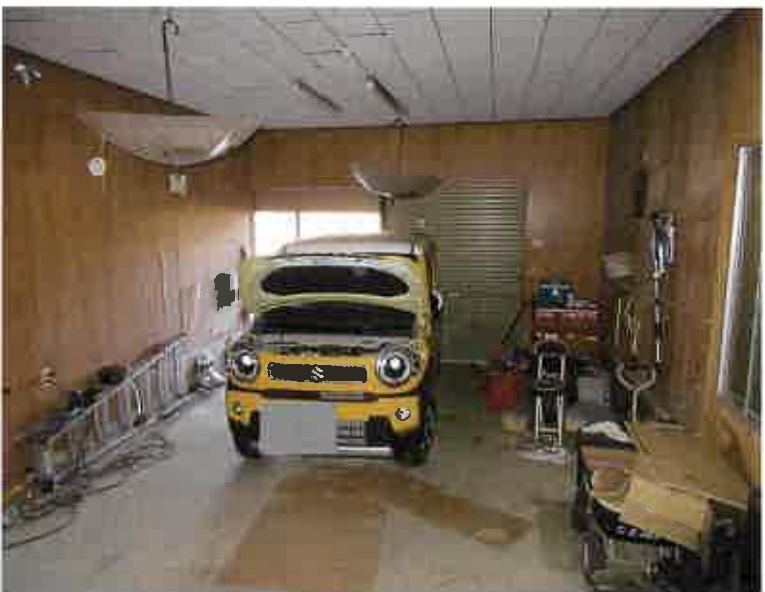
⑫

- (2) 店舗(客席・食糧庫等)と物置は壁で仕切られており、内部で行き来することはできない(間取図参照)。
- 3(1) 本建物増築部分には、自動車1台、脚立、バーベキューセット等が置かれている(写真⑫参照)。
- (2) 本建物増築部分の東側出入口にはシャッターが設置されている。
- 4 本建物北側部分と増築部分の下屋出しの下には、長期間放置された状態と推測される軽トラックと軽自動車が駐車している(間取図参照)。また、ウッドデッキ上とその付近には、テーブルや木製の椅子、灰皿等が置かれている。
