期 間 入 札 の 公 告

令和7年（ケ）第44号
令和7年7月17日受理
令和7年8月13日提出

現況調査報告書

評 価 書

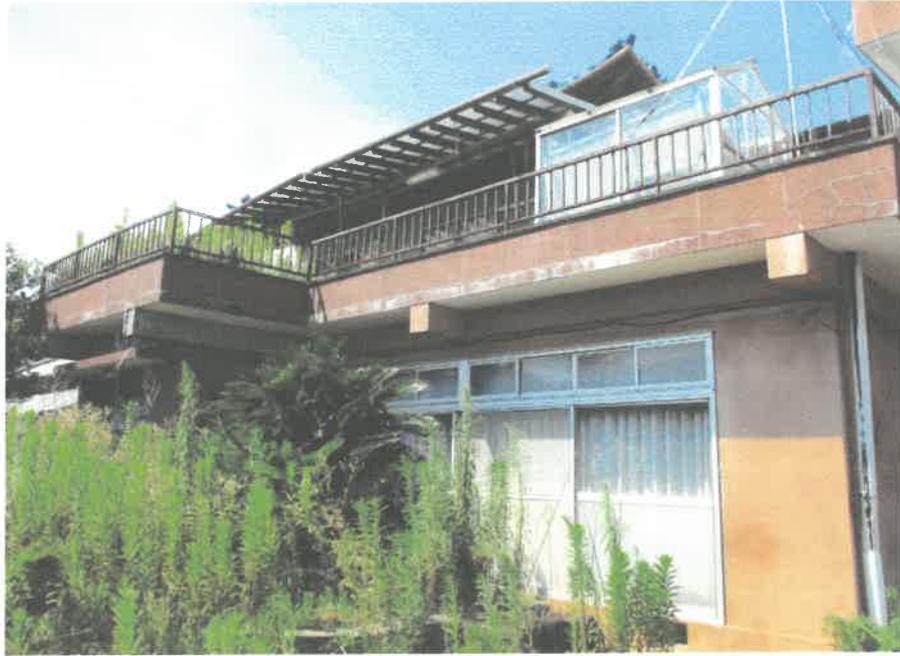
写真 1

物件2

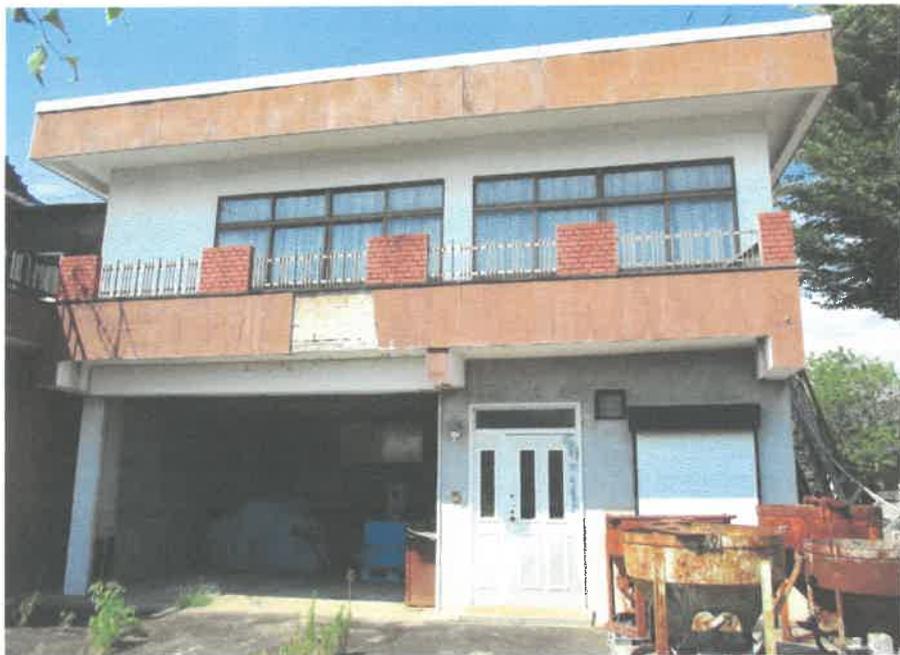
写真 2

物件2
附属建物
符号1

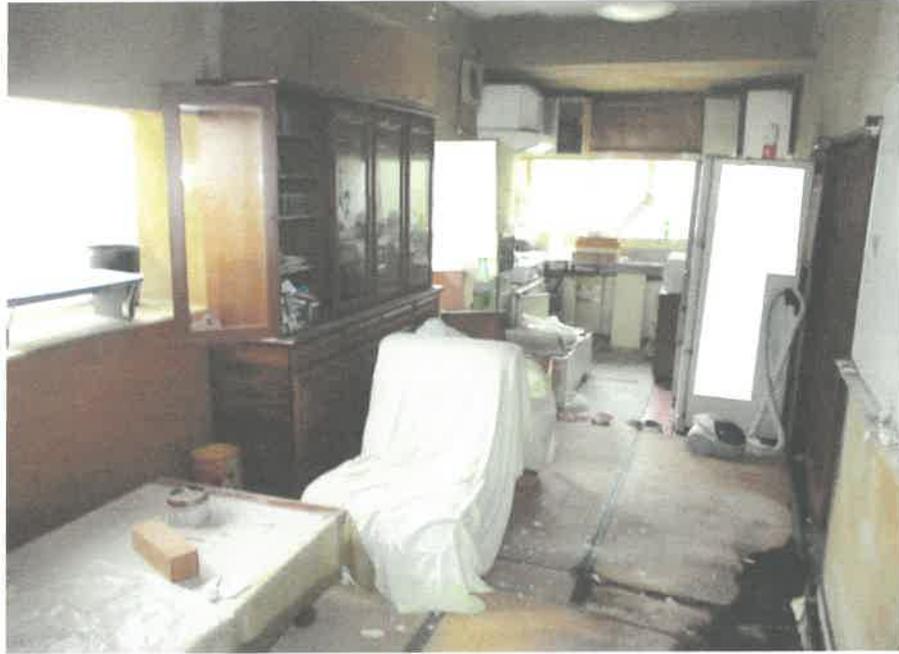
写真 3

物件2

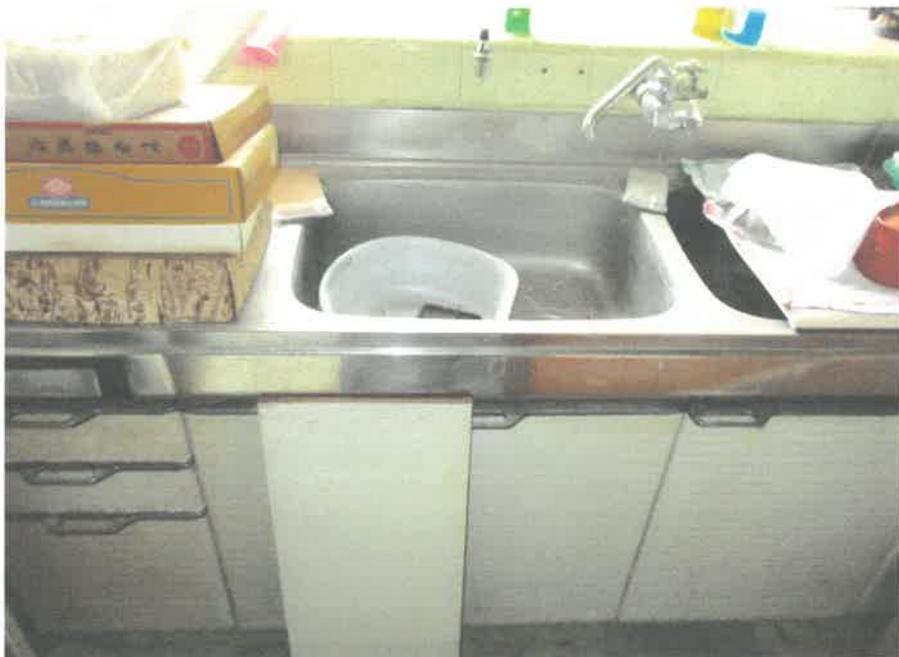
写真 4

物件2

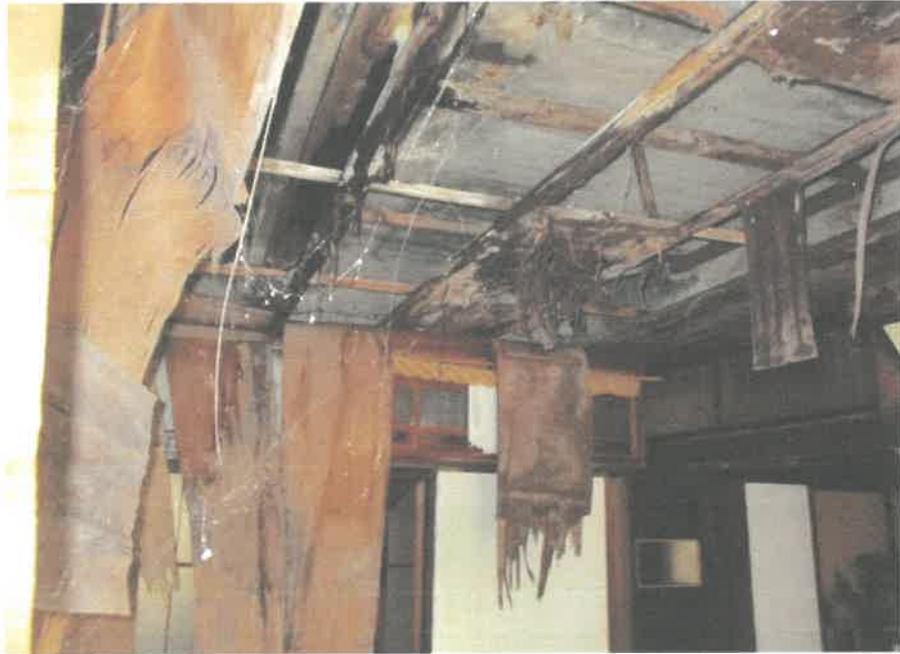
写真 5

物件2

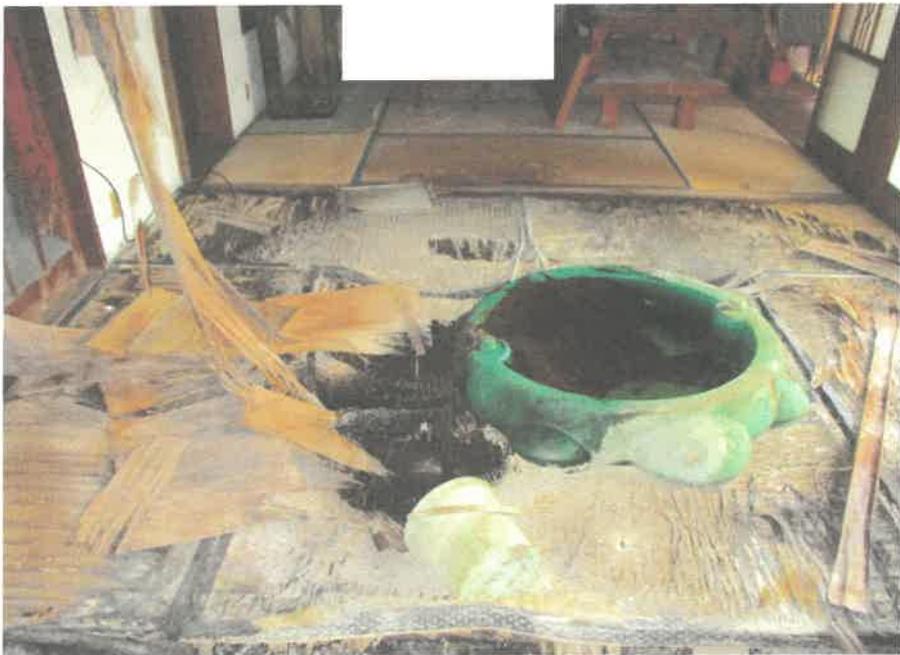
写真 6

物件2

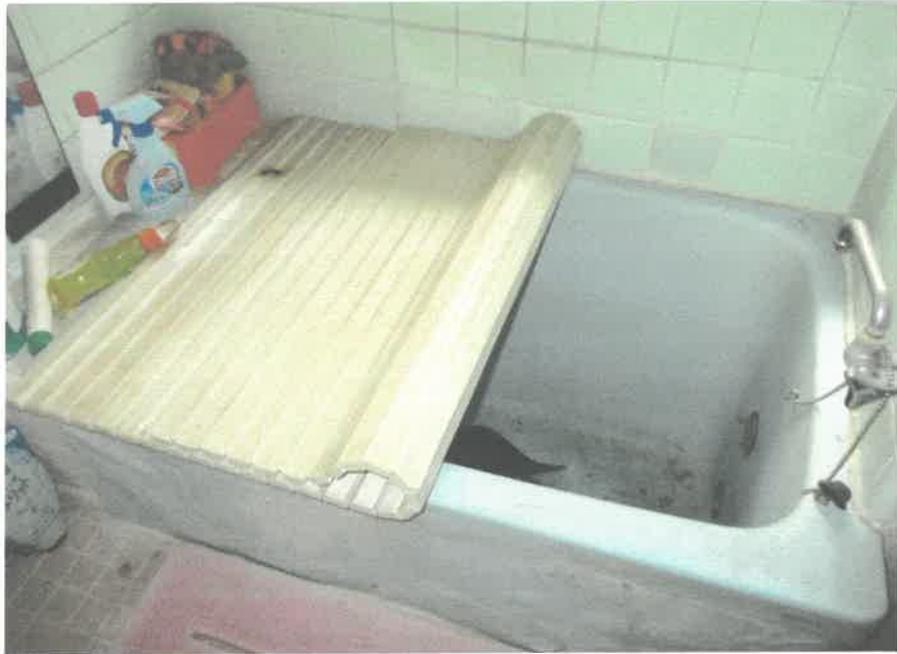
写真 7

物件2

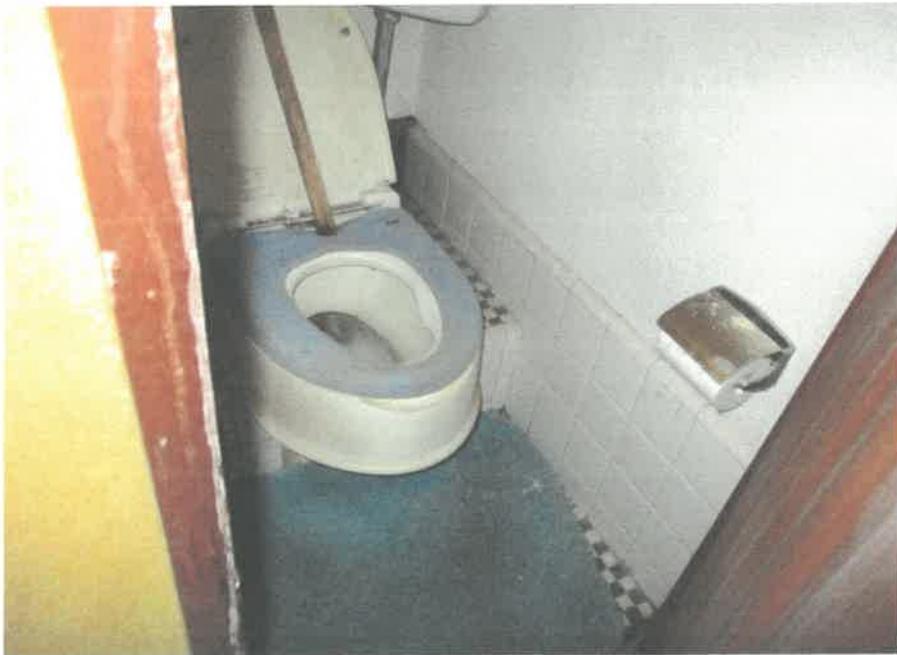
写真 8

物件2

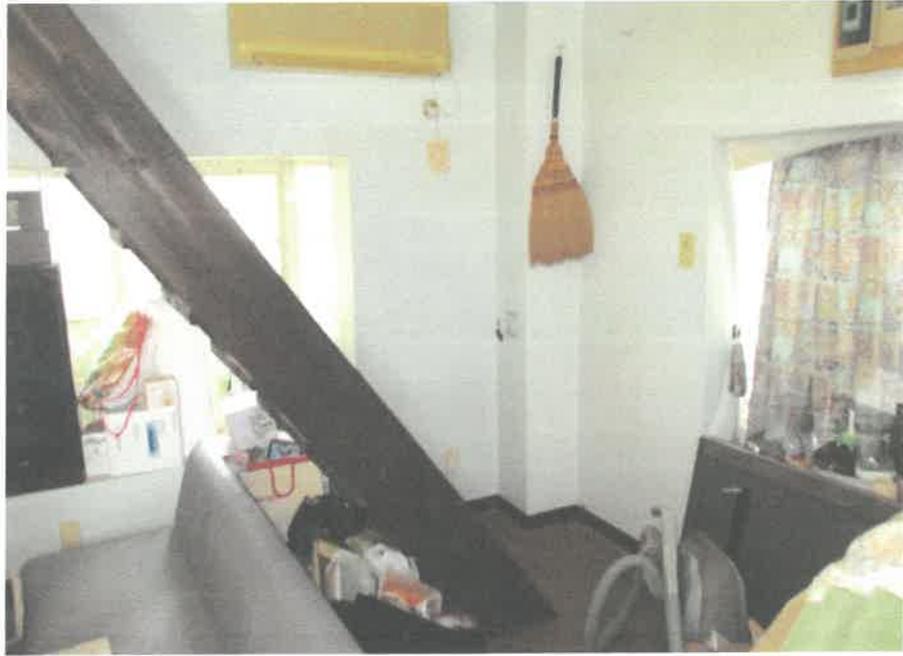
写真 9

物件2
附属建物
符号1

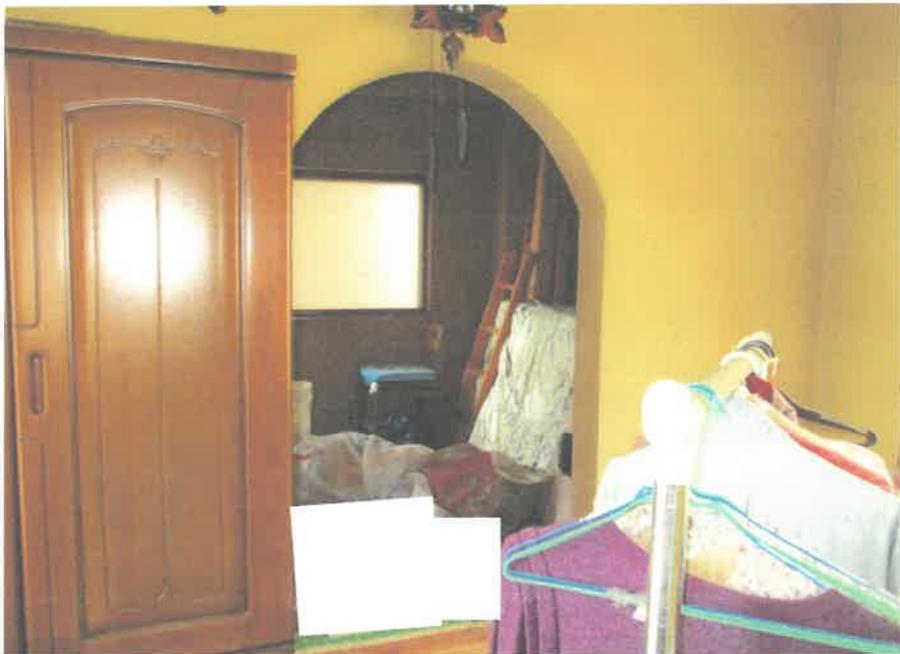
写真10

物件2
附属建物
符号1
