期 間 入 札 の 公 告

現況調査報告書

神戸地方裁判所姫路支部

評 価 書

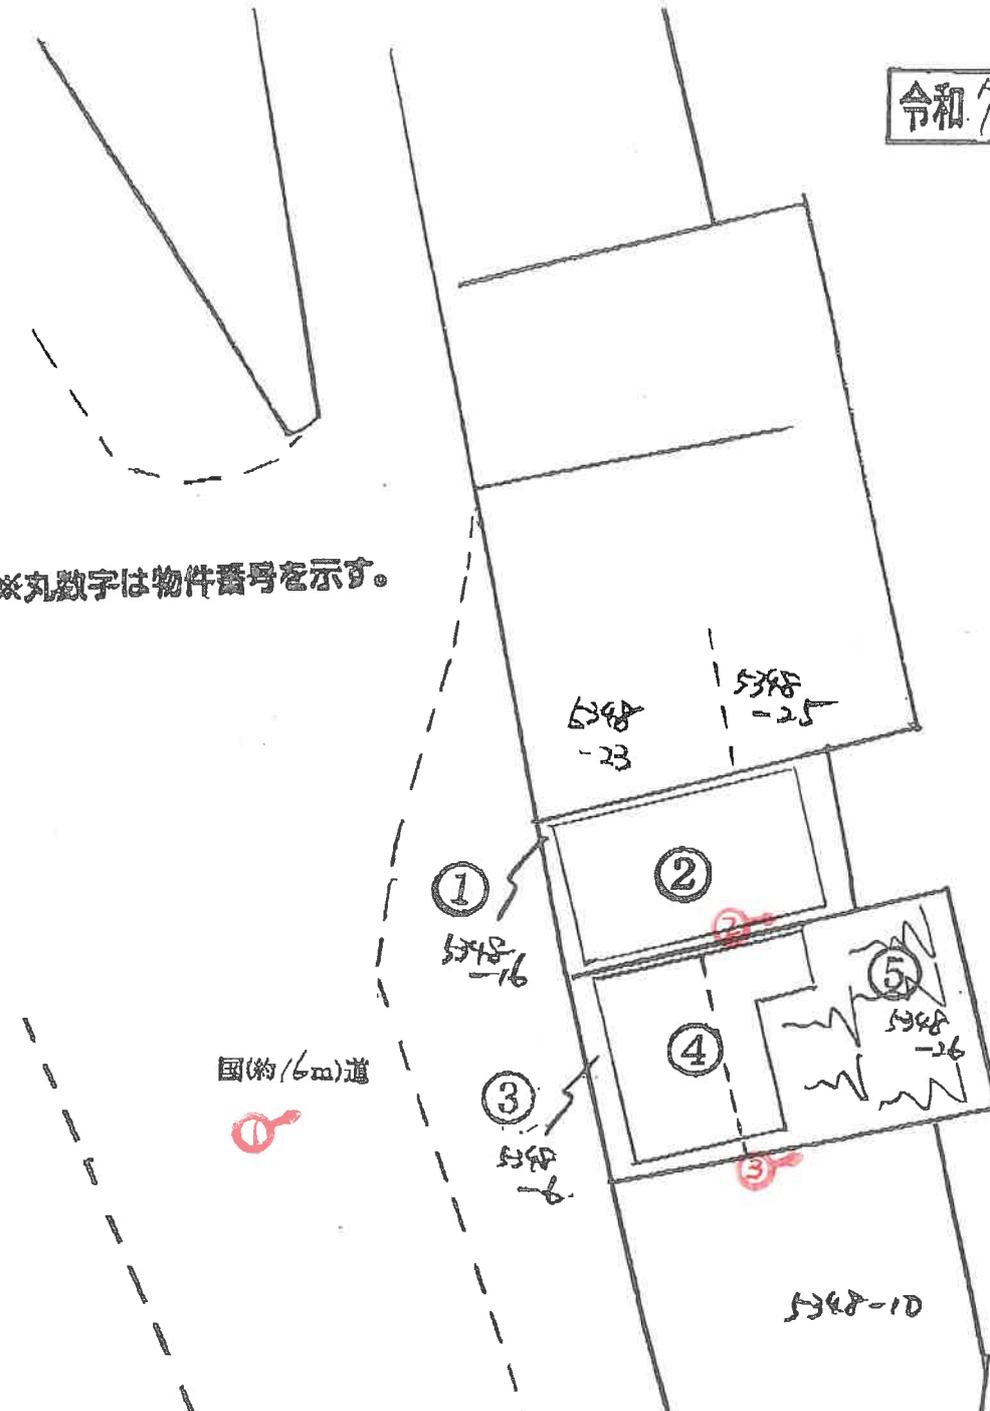
現況見取図

物件4建物は東側のガケ斜面に沿って増築や減築されていると思われる。本件建物の現況概要は下記のとおりである。

構造：木造瓦葺鉛メッキ鋼板葺3階建

用途：居宅

面積：1階：約32㎡、2階：約30㎡、3階：約36㎡

延べ約98㎡

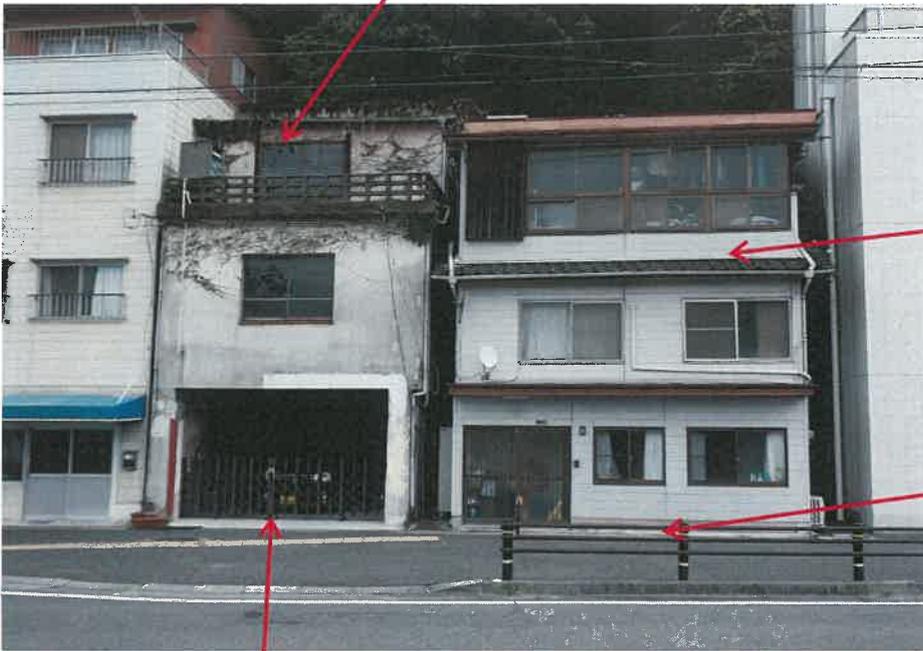
写真 ①

物件2の建物

物件4の建物

物件3の土地

物件1の土地

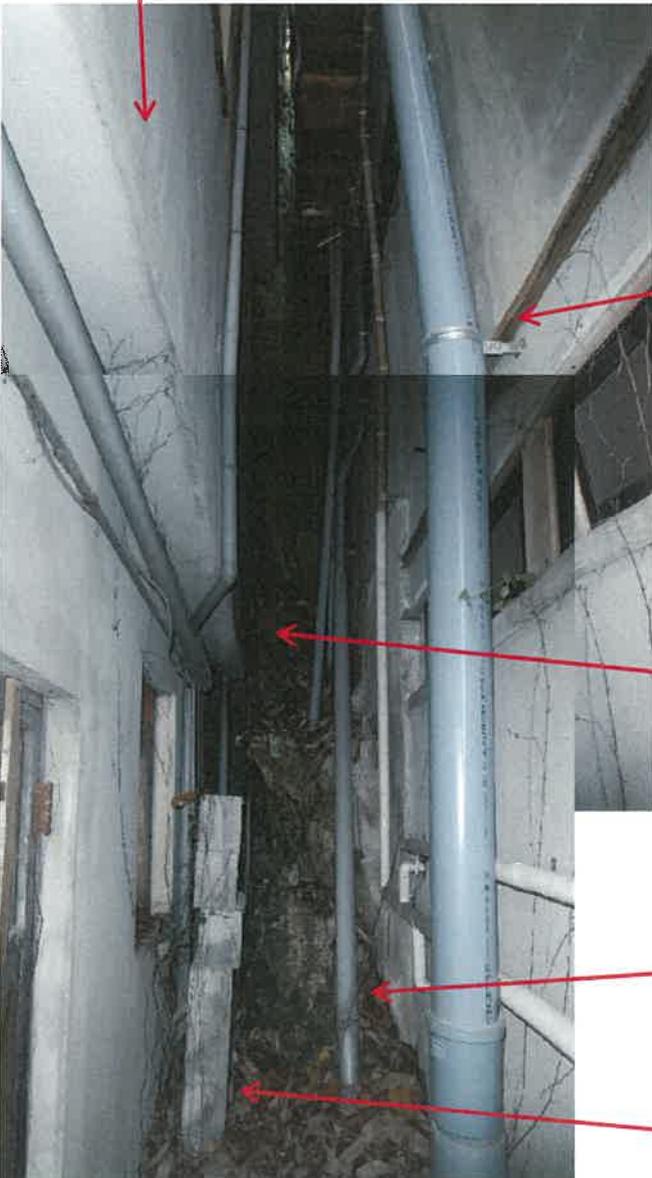
写真 ②

- (1) 物件1の土地の状況は、以下に記載の状況のほか関係人の陳述、添付図面及び添付写真のとおり、物件2の建物の敷地として利用されている。
- (2) 土地の周辺には、およそ西側（国道側）に一部境界標識と思われる金属鋸が認められ、地積測量図が作成されているものの、添付写真のとおりおよそ東側（山側）が崖地となっており、境界を確認することができなかった。
周辺隣接地との境界については、地積測量図をもとに隣接土地所有者の立会の下で確認する必要があると思われる。

物件2の建物

物件4の建物

崖地

物件5の土地

物件1の土地

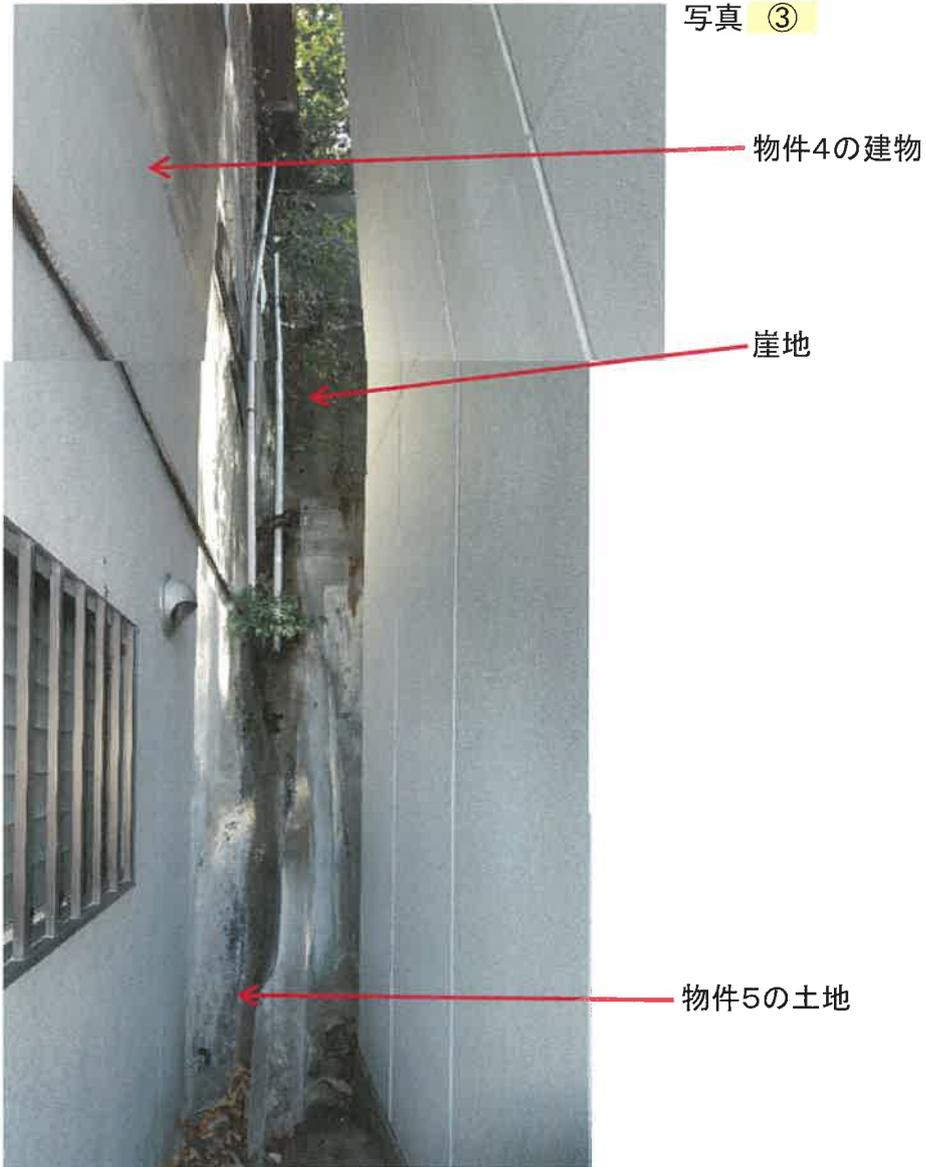
写真 ③

- (1) 物件3、5の土地の状況は、以下に記載の状況のほか関係人の陳述、添付図面及び添付写真のとおり、一体として物件4の建物の敷地として利用されている。
- (2) 土地の周辺には、およそ西側（国道側）と南側に一部境界標識と思われる金属鋸が認められ、地積測量図が作成されているものの、添付写真のとおり物件5の土地のおよそ東側（山側）の一部には崖地が含まれている状態であり、境界を確認することができなかった。
周辺隣接地との境界については、地積測量図をもとに隣接土地所有者の立会の下で確認する必要があると思われる。

物件4の建物

崖地

物件5の土地

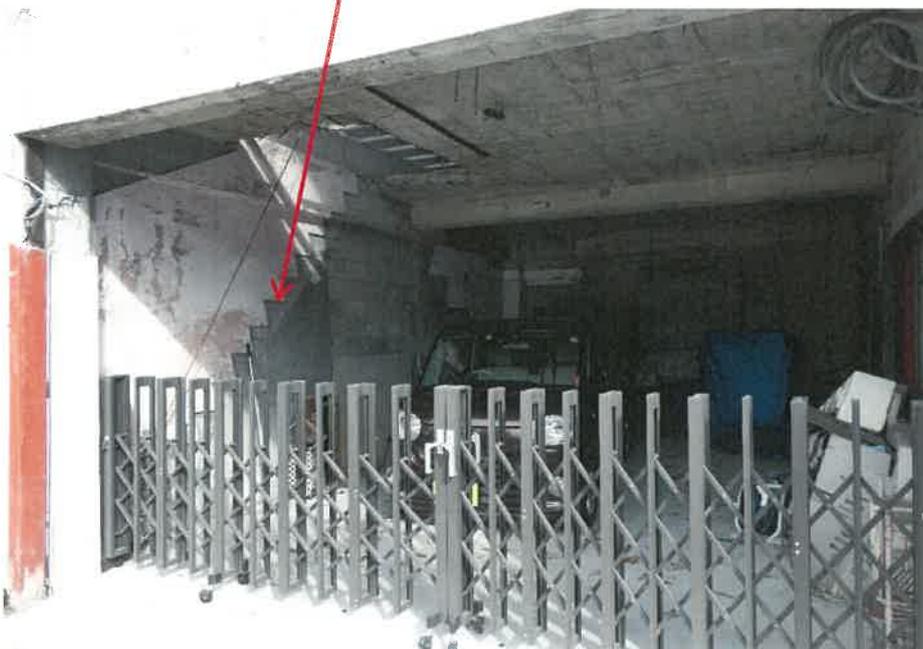
写真 ④

- (1) 物件2の建物の状況は、以下に記載の状況のほか関係人の陳述、添付図面及び添付写真のとおりである。
上記2のとおり、建物のおよそ東側の壁は崖地と接している模様である。
- (2) 占有状況は、臨場時に立ち会った債務者の陳述及び立入調査の結果、3枚目記載のとおりであり、その他に第三者による占有を示すものは認められなかった。
- (3) 建物は、2階に上がる階段が取り壊され、梯子が備え付けられているが、下ろすことができず、2階以上の状況を確認することができなかった。建物自体は、昭和41年の建築であり、外観からも保守管理状態が悪いと認められ、相当老朽化が進んだ建物である。
- (4) 建物の外観目視、相生市役所備付けの家屋平面図、登記事項との照合を行ったところ、建物の現況と家屋平面図、登記事項に不一致が認められ、3枚目記載のとおり3階に未登記増築部分が認められた。法務局に建物図面は備え付けられていない。

取り壊された階段跡
