期間入札の公告

令和7年(又)第12号
令和7年 7月22日受理
令和7年 9月 5日提出

現況調査報告書

評 価 書

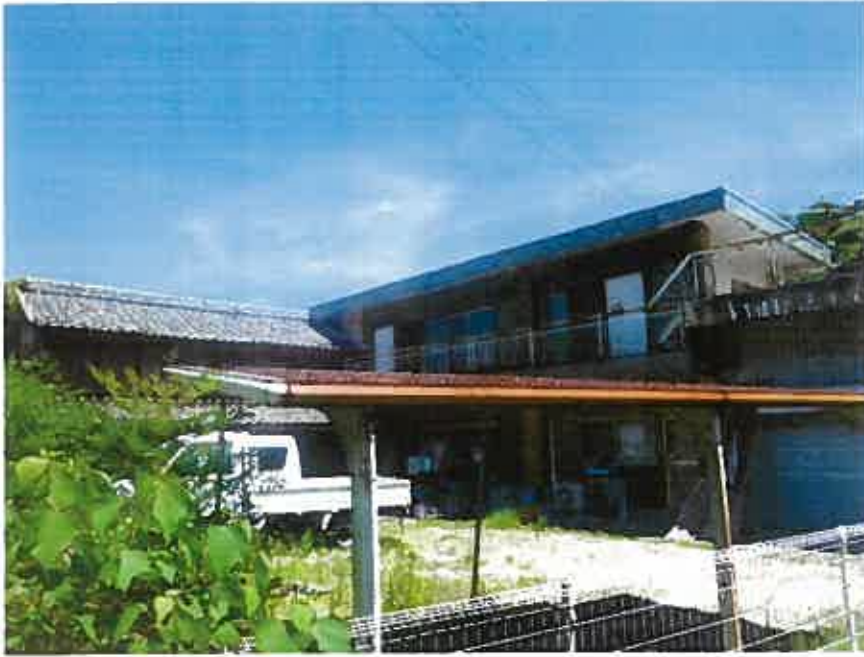
1

- (1) 本件土地の形状は、7枚目の建物図面（各階平面図）記載のとおりである。
- (2) 接道状況は評価書記載のとおりである。
- (3) 本件土地は入り組んだ住宅地の一画で、南側が道路に面している。ただ道路幅はかなり狭く、自動車が1台通るのがやっとである。それ以外の部分はブロック塀で囲まれていた。玄関前は駐車場になっていて、4台ほど駐車できるようになっていた。（写真1、2）
- (4) 上記駐車場の一部にカーポートが設置されていた。（写真1）
- (5) 上記駐車場に自動車が2台残置されていた。（写真1、2）
- (6) 敷地内の道路側に、街灯とカーブミラーが一緒になった物が立てられていた。（写真2）

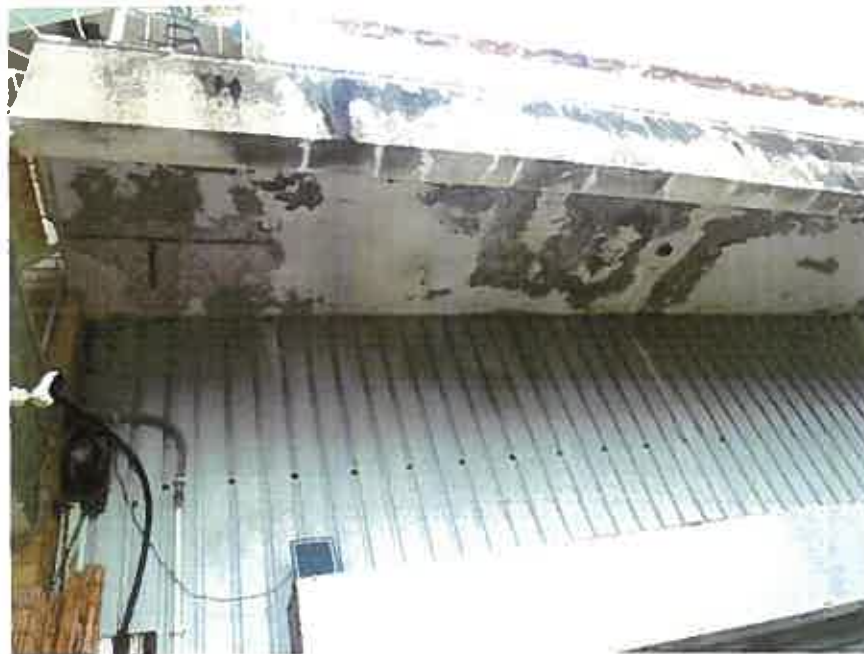
3

- (1) 本件建物の形状及び間取りは、概ね7～10枚目の図面記載のとおりである。
- (2) 本件建物の木造母屋部分は昭和30年築であり、築後約70年が経過している。増築した鉄筋部分は昭和49年12月築で、築後51年が経過している。主な不具合部分は次のとおりである。シロアリの兆候はなかった。ただ、いずれも古い建物なので、専門家による検査が必要と思われる。
 - ① ベランダの軒下の塗装などが剥がれてきていた。（写真3）
 - ② 母屋の1階和室の鴨居が傾いていて、襖がきちんと閉まらない。（写真7）
 - ③ 同1階和室と増築部分の台所に神棚が設置されていた。（写真8、16）
 - ④ 同1階と2階の両方とも、畳や床にへこむ部分があった。
 - ⑤ 増築部分の事務室天井が剥がれて落ちてくるので、ビニールシートが張られていた。（写真18）
 - ⑥ 同工場には大型の精米機があり建物に固定されていた。またシャッターの一部が開かなくなっていた。（写真19）
 - ⑦ 同2階階段の壁にひび割れがあった。（写真20）
 - ⑧ 同2階北側和室に雨漏り跡があった。（写真22）
 - ⑨ 母屋2階の東側和室に大きな雨漏り跡があった。（写真27）
- (3) 母屋の1階物置の北側部分は、約4.6㎡分減築されている。（間取図参照）
- (4) 犬を1匹飼っている。建物内に傷などはなかった。

建物の利用状況	現況調査報告書のとおり
特記事項	<p>①変更、増築時からは約51年経過している。尚、海南省税務課によると、当該建物の建築年は昭和30年とのことであるため、建築時からすると約70年は経過しているものと思われる。</p> <p>②2階和室の天井に雨漏り跡が見受けられた。</p> <p>③目視の範囲では白蟻被害は見当たらなかったが、実際の被害の有無については不明である。</p> <p>④目視の範囲では吹付アスベストは見当たらなかった。但し、建築時期からアスベスト含有建材が使用されている可能性は否定できない。アスベスト使用の有無については、専門調査機関の分析調査が必要である。</p> <p>⑤室内で犬一匹が飼われていた。</p> <p>⑥1階の台所と和室には神棚が存在した。</p> <p>⑦室内の床面に撓みや傾きが感じられた。</p> <p>⑧1階工場内には精米機が存在した。又、工場内の壁面や天井は発泡スチロールで覆われており、西側のシャッターは開閉できない状態であった。</p> <p>⑨1階事務室の天井全体にはシートが張られていた。居住者によると、天井材が落ちてくるとのことである。</p> <p>⑩ベランダの軒天が劣化している。</p> <p>⑪建物内には原動機付自転車1台が残置されている。</p>
