期間入札の公告

和歌山地方裁判所御坊支部

現況調査報告書

評 価 書

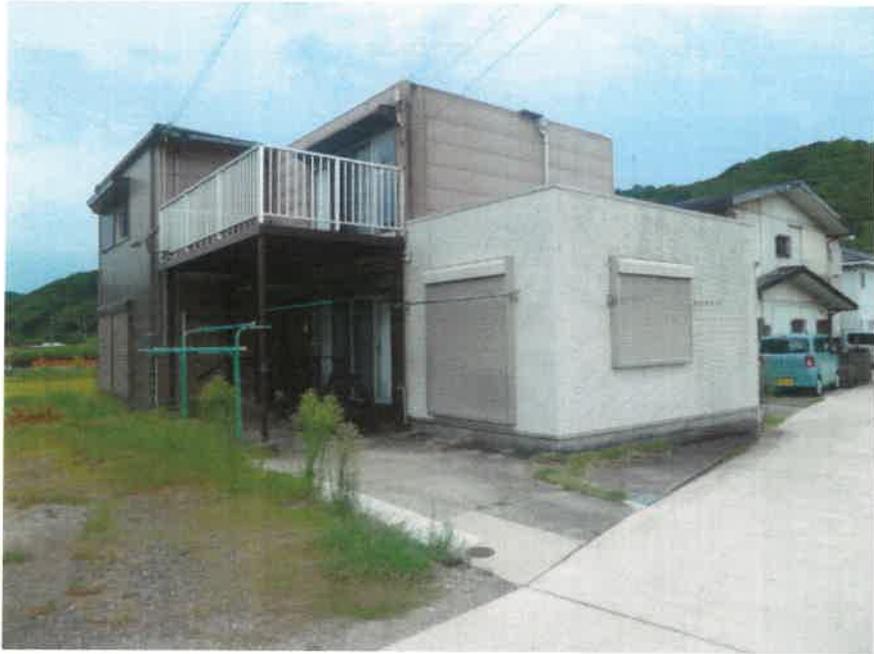
1

- (1) 本件土地の形状は、6枚目の公図記載のとおりである。地籍調査済みで、法務局に地積測量図は備え付けられていなかった。
- (2) 接道状況は評価書記載のとおりである。
- (3) 物件1は畑や田に囲まれた小規模分譲地にあるほぼ長方形の宅地である。分譲地前の公衆用道路は、各宅地を所有している者がその面している部分を所有している。物件3はその一部である。物件1の宅地の北西側の土地とはブロック塀で仕切られているが、南東側の土地とは、地面の一部にブロックが埋められているものの、塀などの仕切りは無い。なお、南東側の716番5の土地は空き地となっている。南西側の780番1の土地(田)と本件土地とは段差があり、田の方が少し低くなっている。コンクリート擁壁が作られ、その上に網フェンスが設置されていた。(写真1、3)
- (4) 物件1の地面のコンクリートで固められた部分にひび割れがあった。(写真2)

- (1) 本件建物の形状及び間取りは、概ね8～10枚目の図面記載のとおりである。
- (2) 本件建物は昭和51年5月築で、築後約49年が経過している。昭和55年に2階和室2が増築され、その後10年前ぐらいには1階洋室2が増築されている。1階洋室2は未登記である。何度か増改築がされているようであるが、かなり古い建物なので不具合部分はいくつかある。雨漏りもシロアリもあるとのことである。主な不具合部分は次のとおりである。
 - ① 建物南西側の基礎部分の上部鉄板に穴が開いていた。(写真4)
 - ② LDKや階段ホールなどの壁がタバコのヤニで汚れていた。(写真9、11)
 - ③ 洗面脱衣室の窓の庇が錆びついていた。(写真13)
 - ④ 2階和室2の天井に雨漏り跡、畳に傷や汚れなどが複数あった。(写真16～18)
 - ⑤ バルコニーの床板が朽ちてきていて、一部は割れて穴が開いていた。(写真19)
- (3) 1階洋室1の外側にウッドデッキが設置されていた。(写真1)
- (4) 建物の西端に下屋のような物置が作られていた。(写真3)

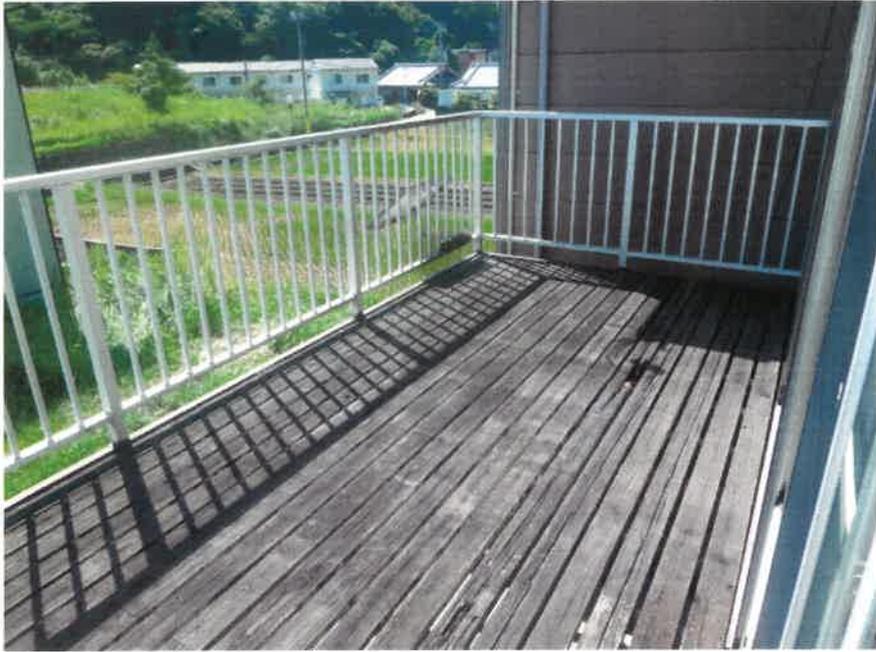
18

区 分	主たる建物
建築時期及び経済的残存耐用年数	建築年月日(登記記載)：昭和51年5月20日新築 経過年数：約49年 経済的残存耐用年数：1年
仕 様	構 造：軽量鉄骨造 屋 根：亜鉛メッキ銅板葺 外 壁：サイディング等 内 壁：クロス等 天 井：クロス、木目等 床：フローリング、畳等 設 備：電気、給排水、衛生設備等 その他：バルコニー
床面積(現況)	第3目的物件欄記載のとおり
現況用途等	階 層：2階建 現況用途：居宅 間 取 り：別添「間取図」のとおり
品 等	総合：普通 使用資材：普通 施工：普通
保守管理の状態	普通
建物の利用状況	現況調査報告書記載のとおり
特 記 事 項	<p>①昭和55年に2階の北東側バルコニーが南側に移設され、和室が増築されている。その10年後(債務者陳述)、1階北東側に未登記の洋室が、増築(約12.7㎡)されている。</p> <p>②当該未登記建物の建築面積が10㎡を超過するため、建築確認を要するものと思われるが、和歌山県の県土整備部都市住宅局建築住宅課にて確認したところ、当件に係る確認申請は出されていないとのことであった。又、物件1のセットバックがなされるべき部分に、増築部分の一部が建築されて、建築基準法に反している可能性がある点に留意されたい。正確には、専門家等の確認を要するものと思われる。</p> <p>③2階の増築された和室では、天井に水滲跡が見られた。また同室においてシロアリによると思われる被害跡が、畳に見られた。債務者によるシロアリ発生後、業者による駆除を行ったとのことであるが、目視出来ない箇所も含めて、家全体に被害が及んでいる可能性は否定できない。正確には専門調査機関の調査分析等を要するものと思われる。</p> <p>④吹付アスベストの使用の有無は、目視可能な範囲においては確認できなかった。建築時期・構造・種類等の要因を鑑みれば、アスベスト含有建材が使用されている可能性は、否定できない。正確には専門調査機関の調査分析等を要するものと思われる。</p> <p>⑤物件の西側に、動産である物置が設置されている。</p> <p>⑥2階バルコニーの劣化が進み、利用に際しやや危険な状態にある。</p> <p>※上記以外の詳細については、現況調査報告書を参照されたい。</p>
