期 間 入 札 の 公 告

1 所 在 豊橋市多米西町三丁目

現況調査報告書

評価書

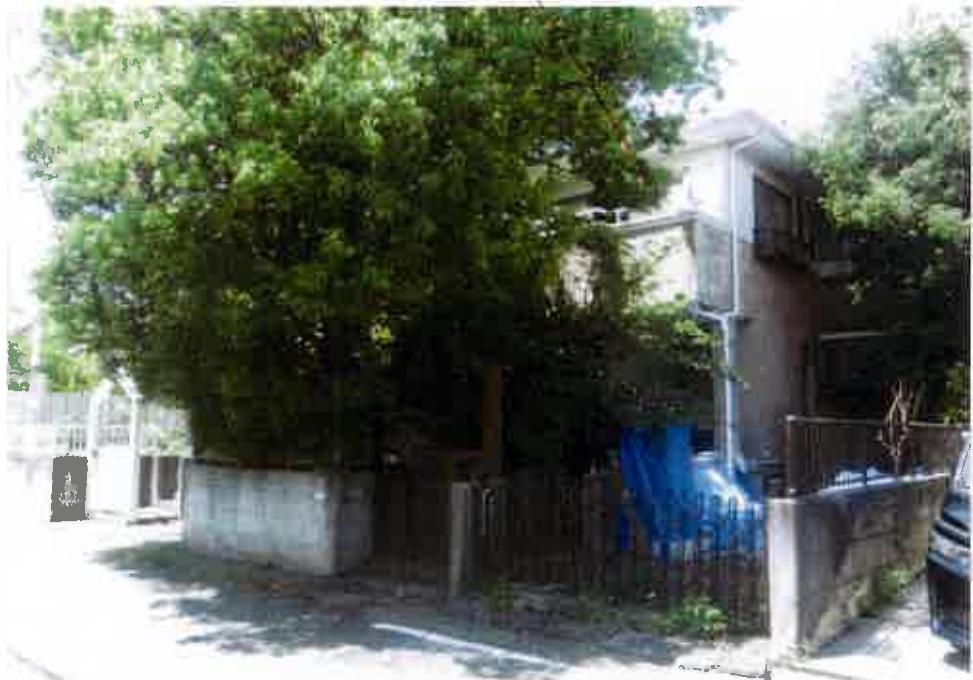
①

屋外の状況

- 3 物件 1 土地の南側に駐車スペースなっており、ブルーシートで覆われたタイヤ及び動産類が放置されたような状態で残置されていた。
- 4 物件 1 土地の南側には相応の大きさの樹木が植えられており、樹木の枝葉が南側道路及び西側隣地（地番7番11）に越境している（写真①参照）。
また、物件 1 土地の東側にも草木及び雑草が伸長しており、物件 1 土地東側隣地（地番7番27）に越境しているのが見受けられ、買受人は物件 1 土地上の樹木の枝の伐採及び雑草の処理等の費用を負担することになると思われる。

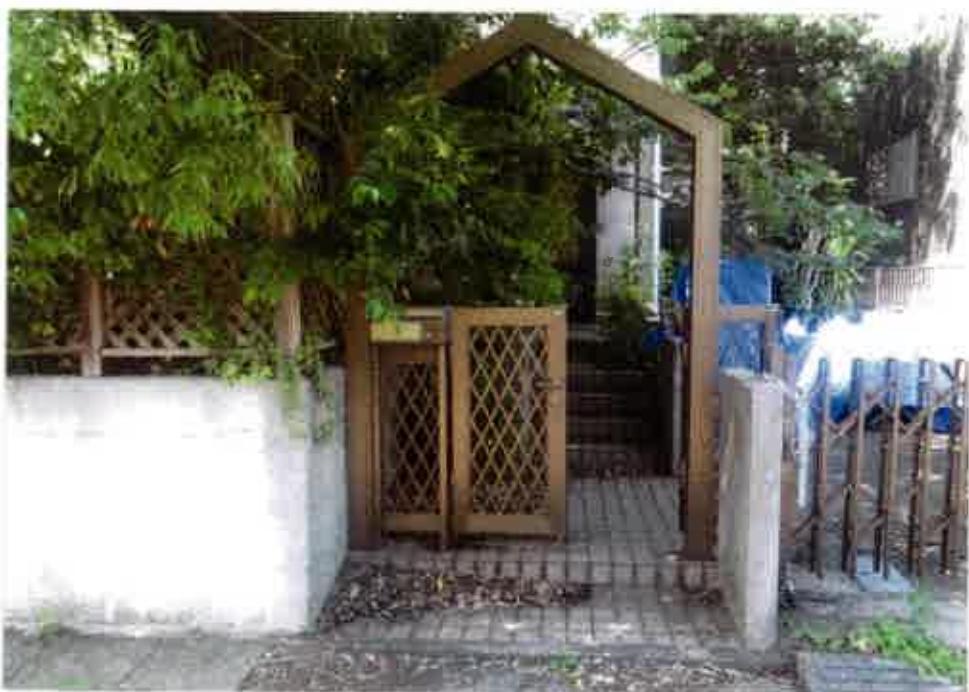
②

屋外の状況（玄関）

- 5 物件 1 土地南西側の角に電線の引込用のポールが設置されている。
- 6 物件 2 建物と物件 1 土地とは約1.2mの高低差があり、物件 1 土地から物件 2 建物の玄関までは階段が設置されている（写真②参照）。
- 7 物件 2 建物 1 階南側の和室の前にウッドデッキが設置されている（写真③参照）。
設置しているウッドデッキは、かなり老朽化していると見受けられ、床板の腐食が見受けられ床板の一部が抜け落ちている場所も見受けられ、犬小屋と思われる動産が置かれていた（写真③参照）。

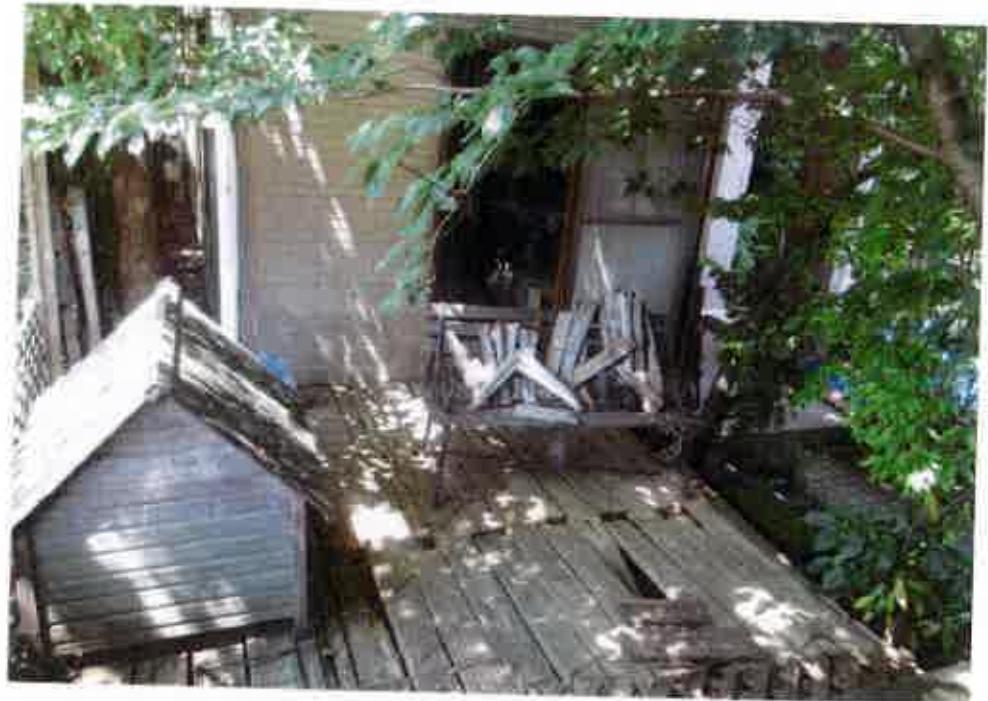
(3)

- 5 物件 1 土地南西側の角に電線の引込用のポールが設置されている。
- 6 物件 2 建物と物件 1 土地とは約1.2mの高低差があり、物件 1 土地から物件 2 建物の玄関までは階段が設置されている(写真②参照)。
- 7 物件 2 建物 1 階南側の和室の前にウッドデッキが設置されている(写真③参照)。
設置しているウッドデッキは、かなり老朽化していると見受けられ、床板の腐食が見受けられ床板の一部が抜け落ちている場所も見受けられ、犬小屋と思われる動産が置かれていた(写真③参照)。

屋外の状況（ウッドデッキ）

- 11 物件 1 建物和室(1)のサッシ窓の破損の状況、床板に相応の不具合があるウッドデッキの存在及び物件 2 建物の劣化の状況から改修工事は必要になると思われ、買受人が物件 2 建物を使用収益するためには相応の改修費用等を負担することになると思われる。
- 12 物件 2 建物 1 階ダイニング及びキッチンの天井にトップライト（天窓）が設置されている。
物件 2 建物 2 階バルコニーは枯葉が堆積した状況である。

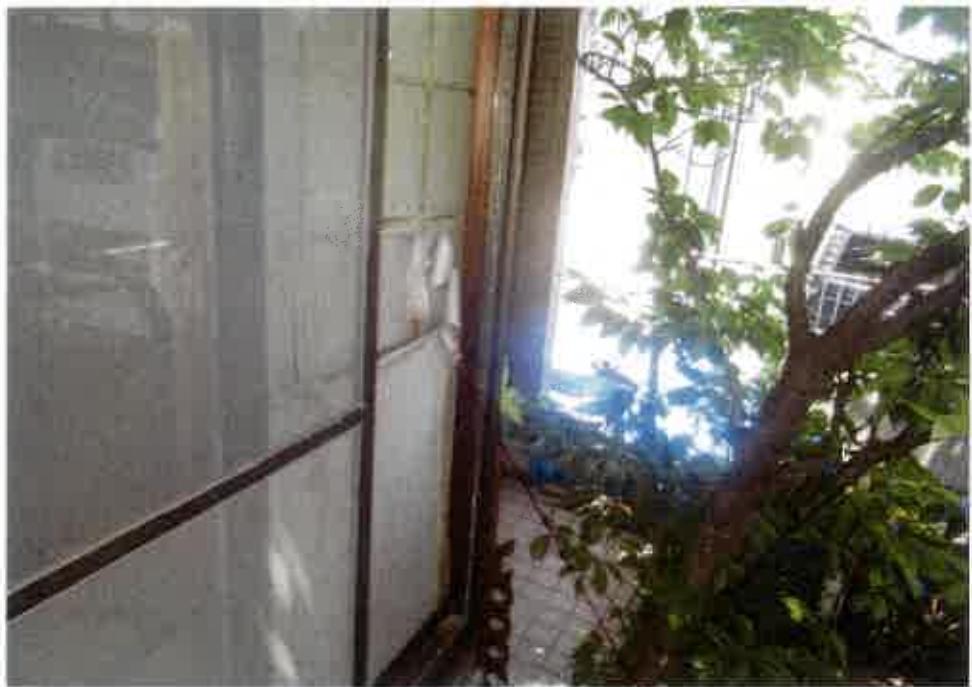
(4)

ガラスが割れて窓枠しか残っていない状況

屋外の状況（1階 和室(1)南側のサッシ窓のガラスの破損の状況）

- 8 また、物件 2 建物 1 階和室の南側のサッシ窓のガラスが粉々に割れた状態になっており、ウッドデッキ上に粉々に割れた破片の一部が散らばっていた。
- 9 物件 2 建物内の各部屋には家財道具等の多数の動産類が残置されており、特に 1 階和室(1)、2 階洋室(3)は大量の動産類が残置されていたため、室内の奥まで立ち入ることができなかった。
物件 2 建物内の動産類の処分が必要になる場合には、買受人は相応の処分費用を負担することになると思われる。
なお、物件 2 建物 2 階洋室(3)の部屋の奥の方に仏壇が置いてあるのが見受けられた。

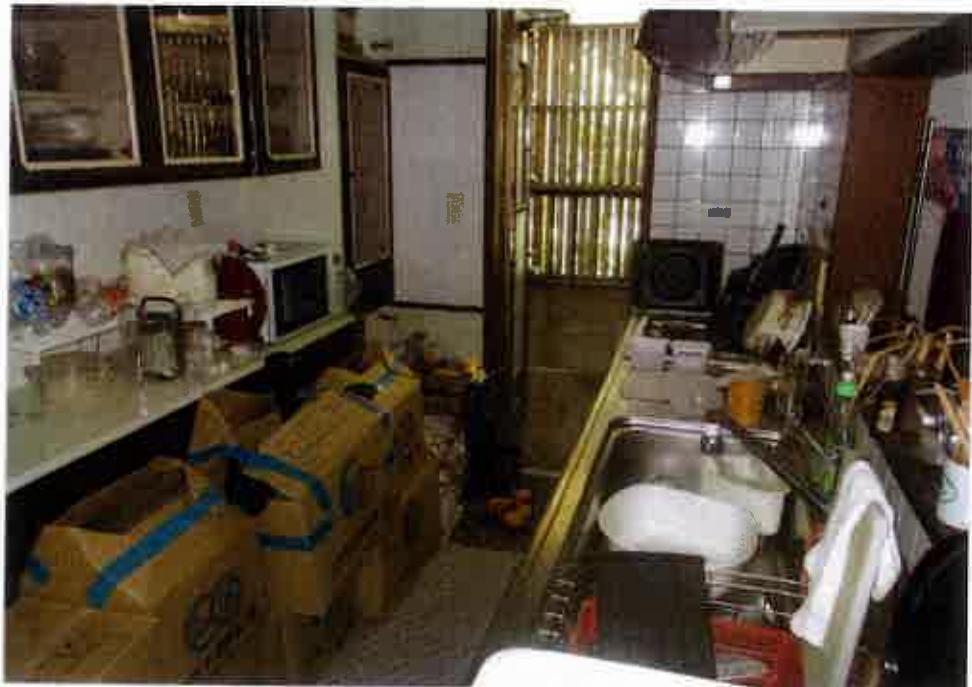
(7)

屋内の状況（1階 キッチン）

- 10 物件 2 建物は、相応の期間保守管理がなされていない状況であると思われ、経年以上に劣化している状況であると見けられた。
外観上は雨漏り等の大きな不具合は見受けられなかつたが、1 階洋室(1)の床の一部がたわんでいる。
キッチンには蜘蛛の巣が張っており、階段及び廊下等の壁のクロスの一部が剥がれている部分も散見された。

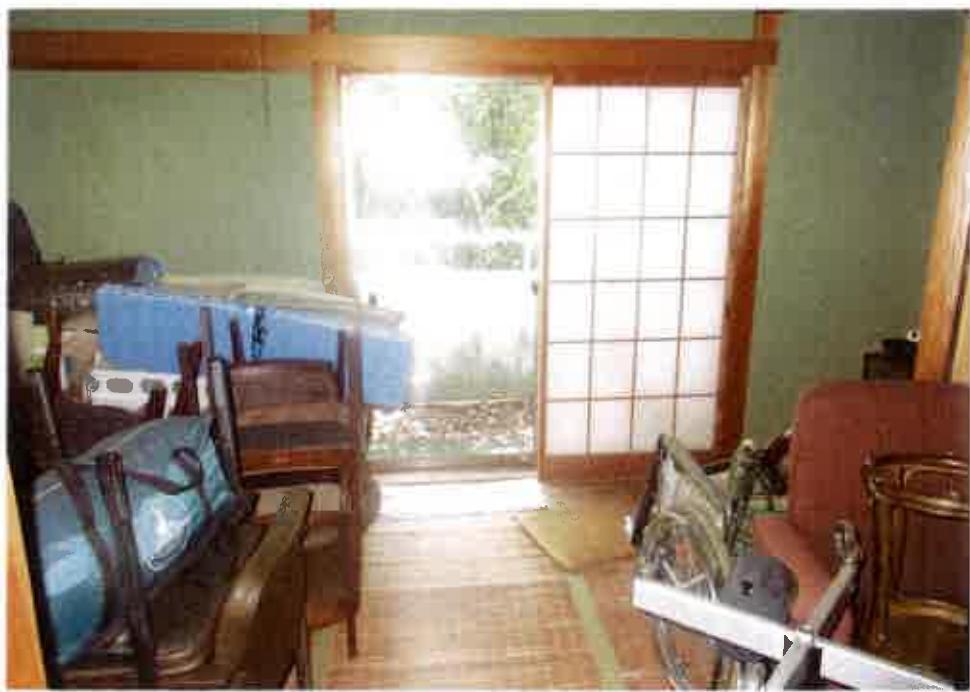
(8)

屋内の状況（2階 和室(2)からバルコニー方向撮影）
