令和 7年(ヌ)第27号  
令和 7年 8月20日受理  
令和 7年 11月 7日提出

## 現況調査報告書

津地方裁判所  
執行官 四十洲一哉

評 価 書

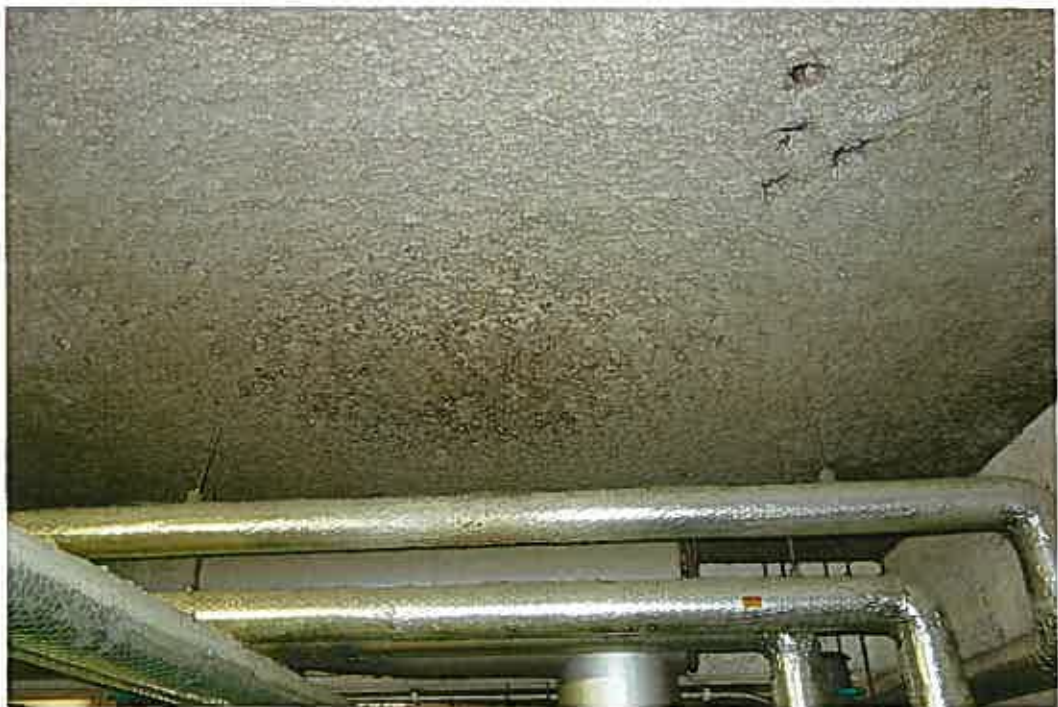
⑫

- 4 物件1の土地と隣接地の境界については、法務局備え付けの地籍測量図及び現地の境界標等の目印が存在せず判然としない。もっとも、物件1の土地の南側に流れている水路が隣接地との境界、その他同土地の北側、東側及び西側に存在するU字溝の外側部分が隣接地との境界である可能性が考えられる。  
同土地の敷地内に電力会社の電柱が存在する。  
物件2の建物については、建築後長い年数が経過していることから、内外において壁材のひび割れ、剥がれ、建具の建て付け不具合等全体的に傷んでいる箇所が多く見受けられた。関係人の陳述のとおり、客室17号室の壁の一部の雨じみ跡が見受けられた。スタッフ宿直室（部屋番号31）では、床の一部に雨水対策としてタオルが数枚敷き詰められた状態を確認した（写真10）。また、2階中央階段天井に広範囲での雨じみ跡が見受けられた（写真11）。  
関係人の陳述のとおり、同建物の3階機械室の天井にアスベストの可能性のある資材の施工がされている状態が確認できた（写真12）。  
同建物では、小型の犬及び猫が各1匹飼われている様子である。同動物については、実際に客室として利用されている部屋以外のスペースで自由に移動できる状態で飼育されているように見受けられた。
