## 期 間 入 札 の 公 告

# 現況調査報告書

（物件1、2）

# 評価書

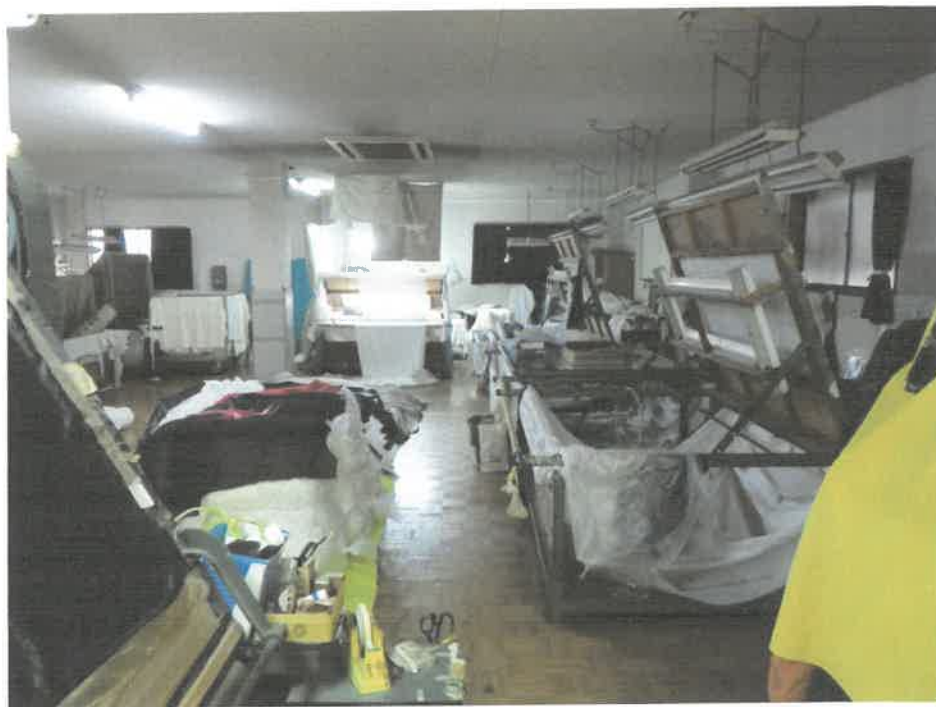
写真番号 4

物件2建物の内部（1階東側の作業場）を西方向から撮影

| 特 記 事 項 | <ul style="list-style-type: none"><li>・工場抵当法3条の目録は無いが、検反機やミシン等の機械器具が見られる(種類や配置は後添建物間取図のとおり)。なお、所有者によると何れの機械器具等も設置後30年以上は経過しているとのことであり、製造後相当期間が経過しているようであることから、評価に当たり価値はないものと判断した。</li><li>・東側及び南側境界に近接して建てられている。</li><li>・所有者によると、以前1階の作業場東側及び2階の洋室で雨漏りがあったため、雨漏りが原因と思われるシミが残っているが、現在は雨漏りは無いとのことであり、また、2階の給湯室の給湯器は壊れており、水は出るがお湯は出ないとのことである。また、1階に天井はめ込み式の空調設備2基が見られるが、所有者によると何れも運転時に異音が出たため現在は使用していないとのことである。</li></ul> |

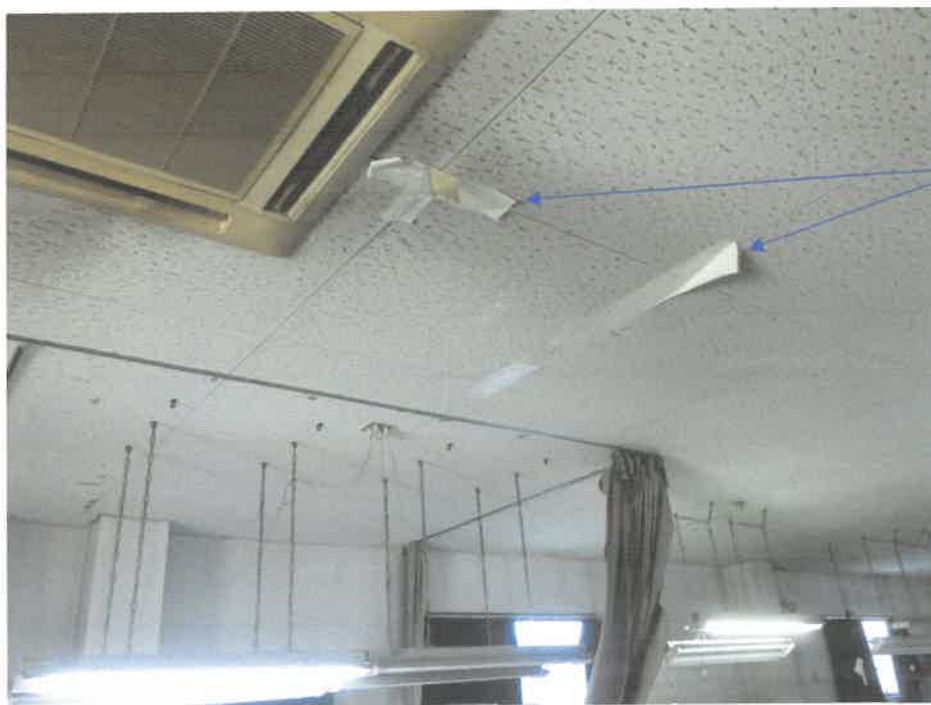
写真番号 6

| 関係人の陳述等 | |
|---|---|
| | <p>13 世間でアスベストが問題になった頃、夫が本件建物にアスベストが使用されていないか調査したことがあります。大丈夫だったと思います。</p> <p>14 1階の東側作業場には、天井備付けの冷暖房エアコンが2台ありますが、2台とも異音がするため稼働させていません。</p> <p>15 上記2台のうち、中央付近エアコンの東側の天井には、テープがいくつも貼ってありますが、それらはカーテンレール又は照明器具を取り付けた跡等を補修しているものです。</p> <p>16 1階東側作業場の東側(平屋部分)は、10年くらい前に、東側中央の壁と天井の間から雨漏れがありました。また、北北東側の壁と天井の間でも雨漏れがありました。どちらにも、雨漏れが原因と思われるシミが残っていますが、現在、雨漏れはありません。</p> <p>17 2階給湯室の給湯器は、壊れており、水は出ますが、湯は出ません。</p> <p>18 1階居宅部分を増築したのは、平成10年頃だと思います。</p> <p>19 2階居宅部分は、本件建物を建てたときは存在しませんでした。まず、1階の居宅部分を増築した平成10年頃よりも前に、北側の浴室及び洋室の部分を造作して、次に、平成15年に夫が亡くなった後、南側の台所の部分を造作しました。</p> <p>20 以前、2階居宅部分の洋室で、天井から雨漏れがありましたが、現在ははありません。そのときの雨漏れが原因と思われるシミが残っています。</p> <p>21 1階西側作業場には、北日本製作所で製作してもらった耳カット機が置いてあり、現在も使用しています。</p> <p>22 1階東側作業場の南西側には、北村製作所が製作した巻取機が置いてあります。これは、北日本製作所から中古で購入したと思います。現在も使用しています。</p> <p>23 1階東側作業場の南側には、検反機が3台置いてあります。いずれも、プレート等はありませんが、北日本製作所で製作してもらいました。そのうち常時使用しているのは1台です。他の2台も使用することはできます。</p> <p>24 1階東側作業場の東側中央には、吸引口付き検反機が1台置いてあります。プレート等はありませんが、これも北日本製作所の製作です。これは常時使用しており、エチレンなどの薬品を吸い込む機械が付いているので、生地の汚れを落とすことができます。</p> <p>25 1階東側作業場の北東側には、検反機1台と吸引口付き検反機2台が置いてあります。いずれも、プレート等はありませんが、北日本製作所の製作です。そのうち、検反機は時々使用しますが、吸引口付き検反機2台は17年くらい使用していません。</p> <p>26 1階東側作業場の北西側には、巻取・吸引口付き検反機2台が置いてあります。これらは、吸引口が付いており、巻取りができる検反機ですが、生機でしか使用できません。いずれも、プレート等はありませんが、北日本製作所の製作です。1台は使用していますが、もう1台は使用していません。</p> <p>27 1階東側作業場に4本糸オーバーロック・ミシン1台、5本糸ミシン1台及び故障しているミシン2台が、1階西側作業場に故障しているミシン1台及び反繋ぎ用の2本糸ミシン1台が、それぞれ置いてあります。故障しているミシン3台を除いて、現在も使用しています。</p> |

物件2建物の内部（1階東側作業場の中央付近の天井）を撮影

天井板を補修したテープ

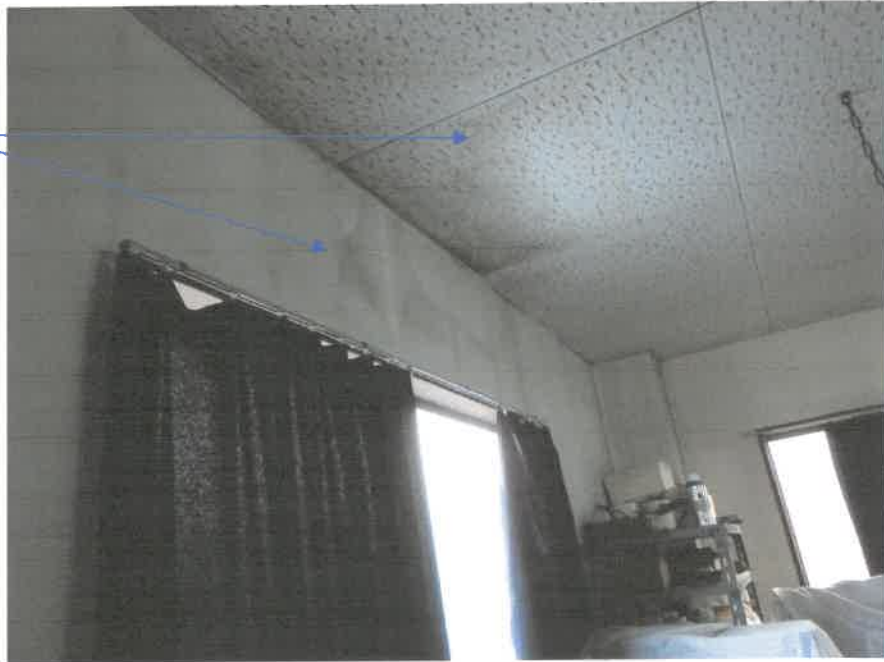
写真番号 7

物件2建物の内部（1階東側作業場の北北東側の壁及び天井）を撮影

雨漏れが原因と思われるシミ

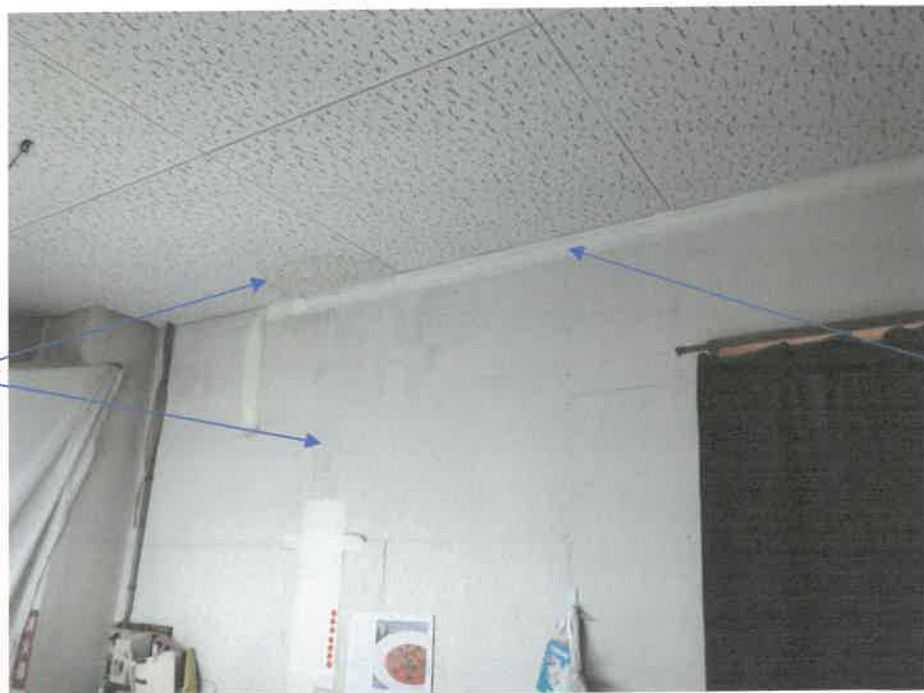
写真番号 8

物件2建物の内部（1階東側作業場の東南東側の壁及び天井）を撮影

雨漏れが原因と思われるシミ

雨漏れを防いだテープ

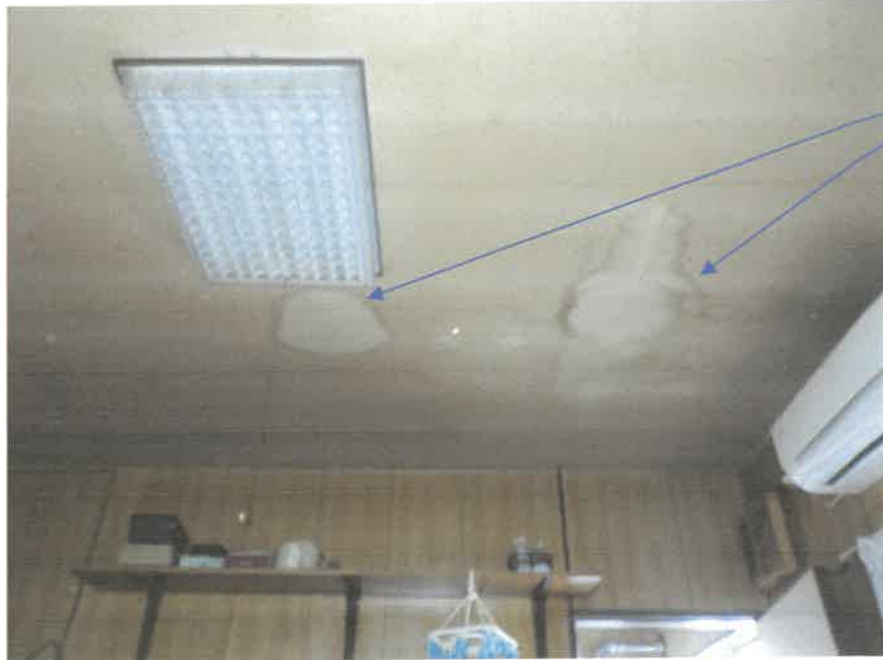
写真番号 17

物件2建物の内部（2階居宅（改築部分）の洋室の天井）を撮影

雨漏れが原因と思われるシミ

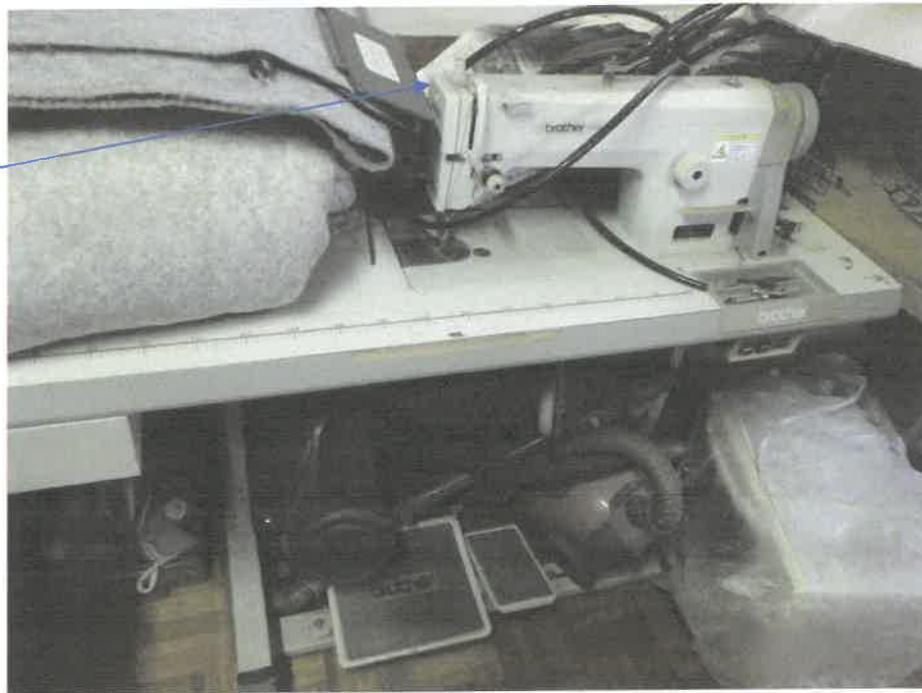
写真番号 37

| 8 | ミシン（1台） | ※故障 |

1階東側作業場の故障しているブラザー製ミシン1台を撮影

故障している  
ブラザー製ミシン

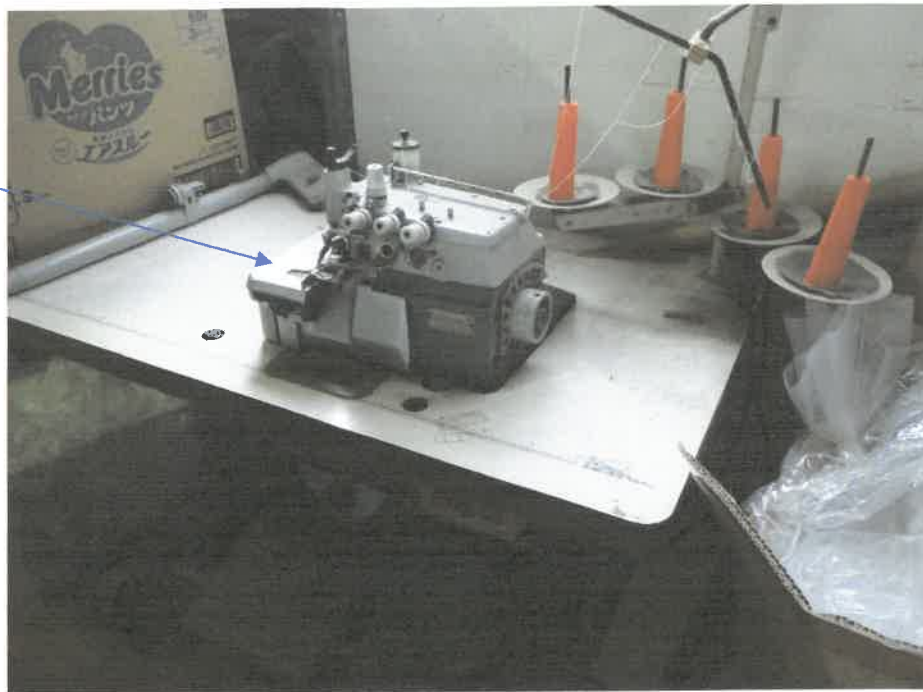
写真番号 39

| 9 | ミシン（1台） | ※故障 |

1階東側作業場の故障しているPEGASUS製ミシン1台を撮影

故障しているPEGASUS製ミシン

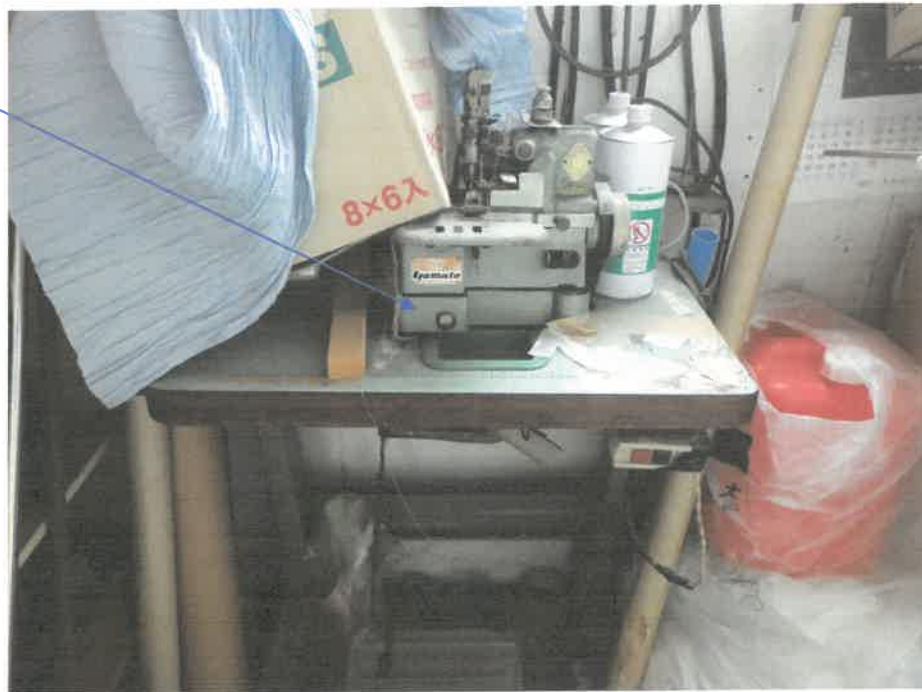
写真番号 41

| 10 | ミシン（1台） | ※故障 |

1階西側作業場の故障しているヤマト製ミシン1台を撮影

故障しているヤマト製ミシン

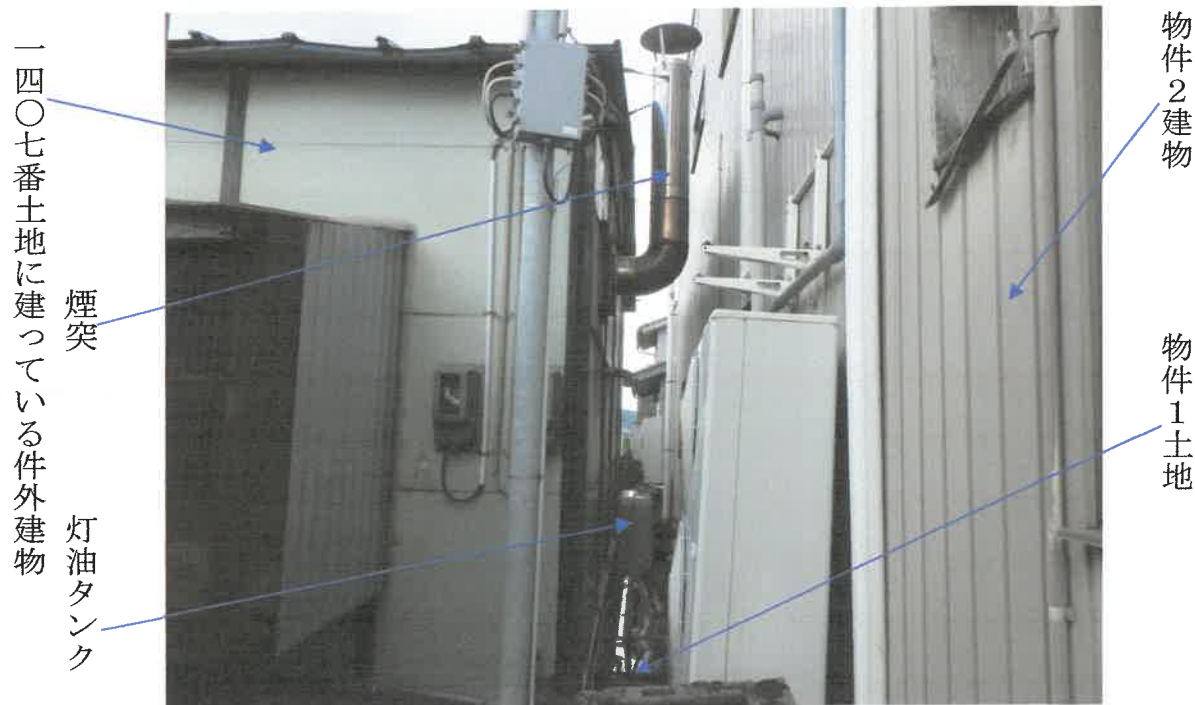
写真番号 48

物件1 土地に越境している煙突及び灯油タンクを撮影

一四〇七番土地に建っている件外建物

煙突

灯油タンク

| 特 記 事 項 | | <div>・北側境界付近では北側隣接地である1407番上にある建物の煙突及び灯油タンクが本件土地内に越境して設置されており、本件土地南西部分にはコンテナ(動産)が置かれている。また詳細は不明であるが、本件土地南西部分に以前使用していたと思われる浄化槽のマンホールらしきものが見られる。</div> <div>・工場の敷地であり、令和5年8月に土壤汚染調査会社による予備調査(現地調査を伴わない土壤汚染についての可能性の調査)を行ったところ、「やや問題あり」と判断されており、「調査対象地において、営まれている繊維織物の修整、加工業に伴う、揮発性有機化合物(第一種特定有害物質)及び、ふっ素及びその化合物(第二種特定有害物質)による土壌への影響が懸念される。」とのことであった。(実際の土壌汚染の有無の判定には専門調査機関による詳細な調査を要する。)</div> | |
