期 間 入 札 の 公 告

物件明細書

現況調査報告書

評 価 書

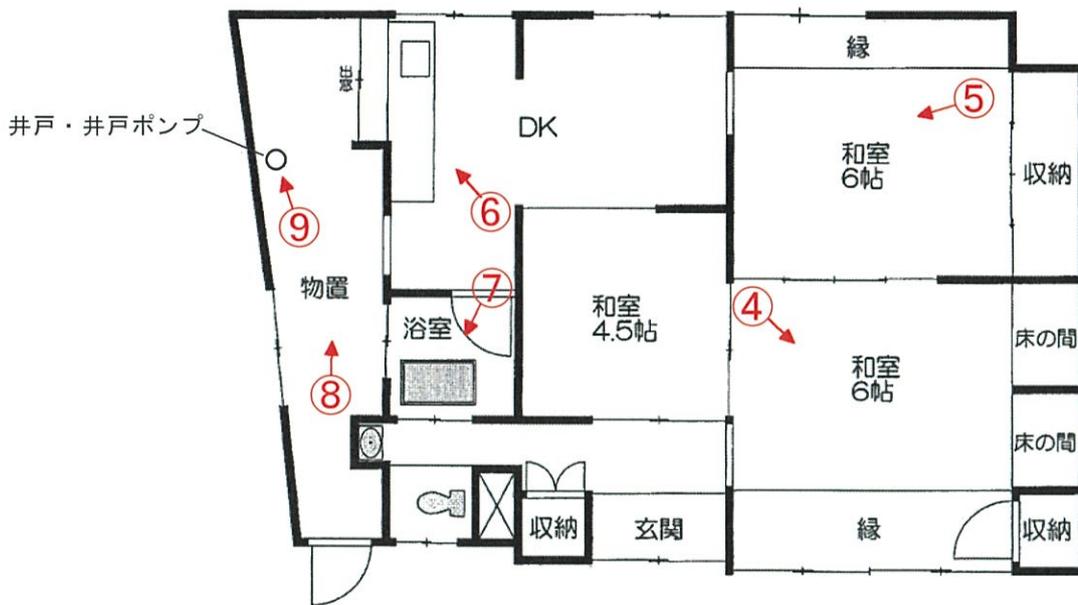
物件4
家屋番号2番20の2

北側部分は、老朽化等のため、立ち入りできなかった。

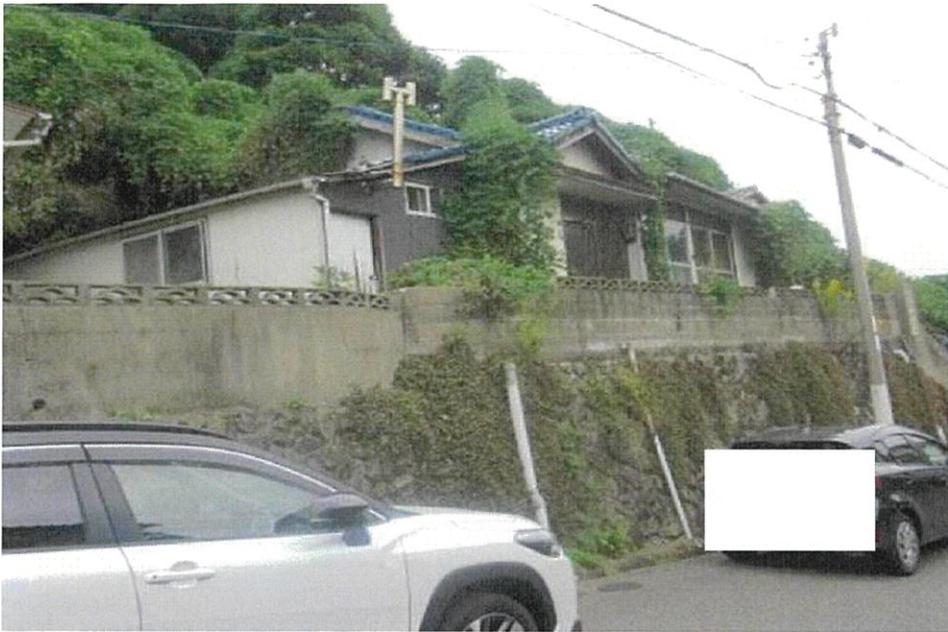
No. 1

現地復元性を有すると思われる図面が存在する。境界と思われる付近には、コンクリートブロック塀等が存在する。接道との境界付近には石積擁壁等が存在し、約2.5mの段差が存在する。

物件 1 土地及び物件 3 建物を撮影

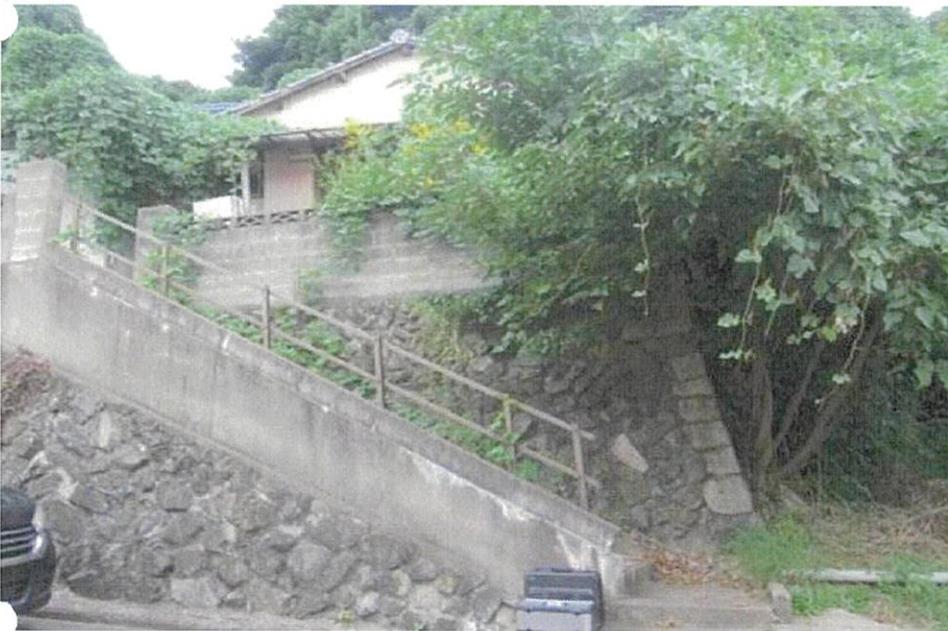
No. 2

築58年を経過しており、床の随所が撓んでいる。屋根瓦の一部は剥がれており、雨漏り等による損傷により天井の一部は穴が空いており、崩落している箇所が見受けられた。

物件 1 土地及び物件 4 建物を撮影

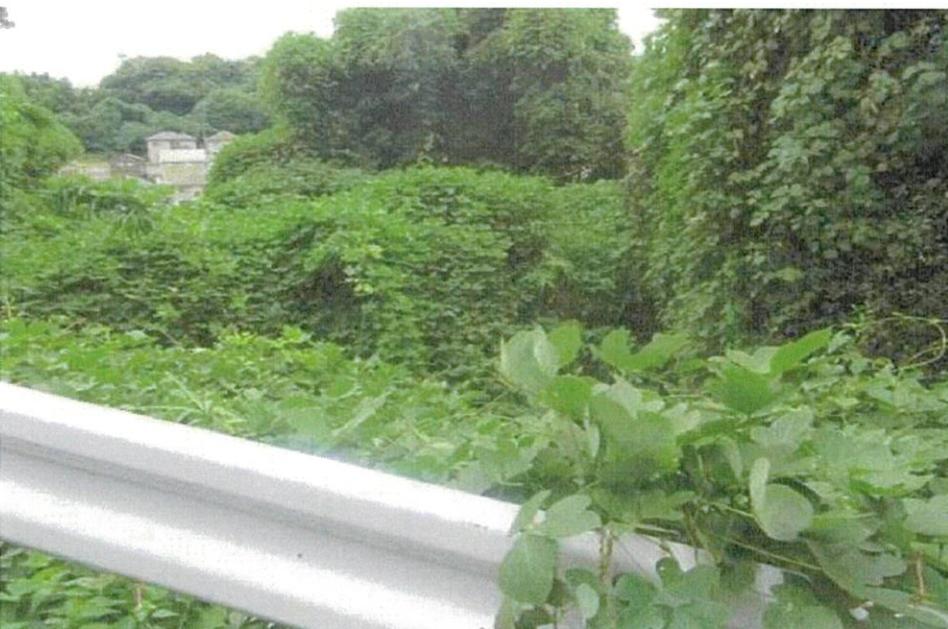
No. 3

現地復元性を有すると思われる図面が存在する。接道との境界付近にはガードレールが存在し、物件1との境界付近には、石積擁壁等が存在する。現地の形状等と上記図面の形状等はほぼ一致すると思われるが、急峻な傾斜地であり、草木等が繁茂しており視界は遮られ、立入は困難であることから土地形状については不明確である。

物件 2 土地を撮影

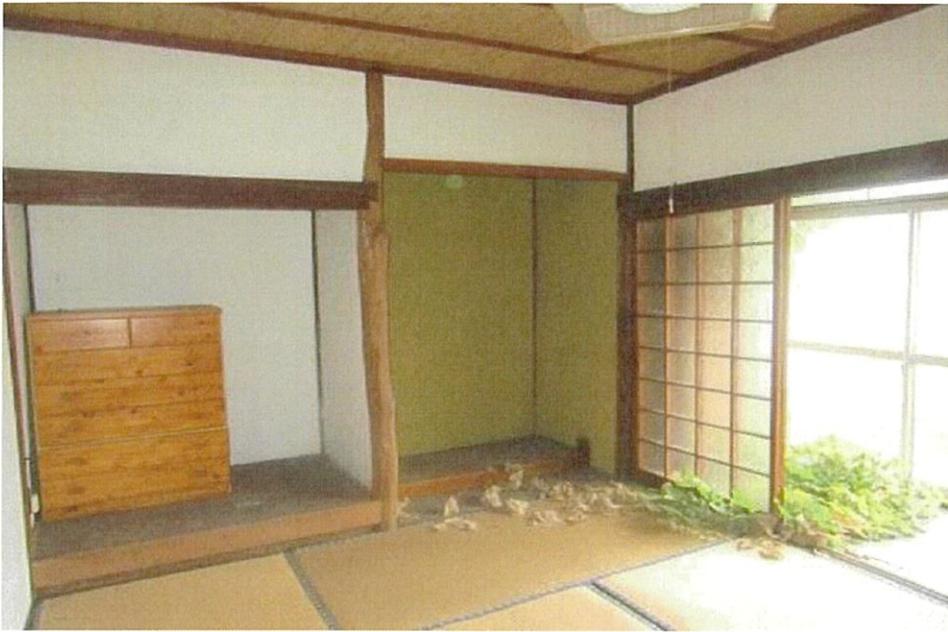
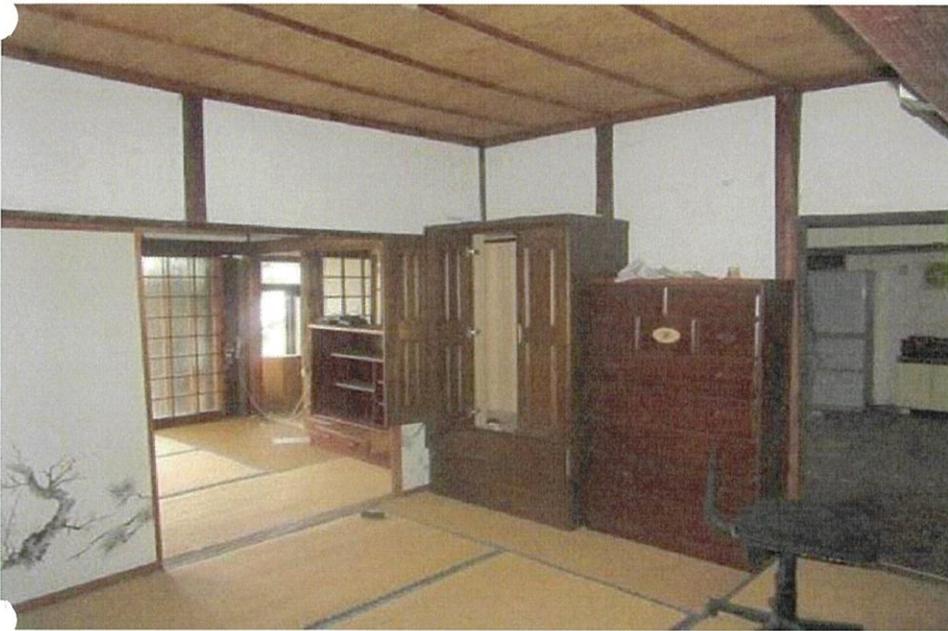
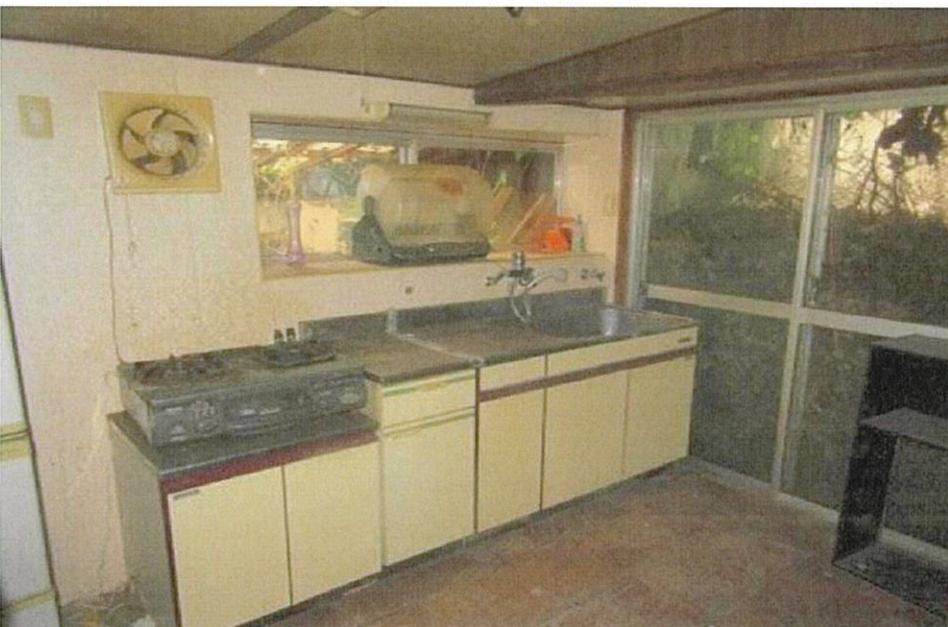
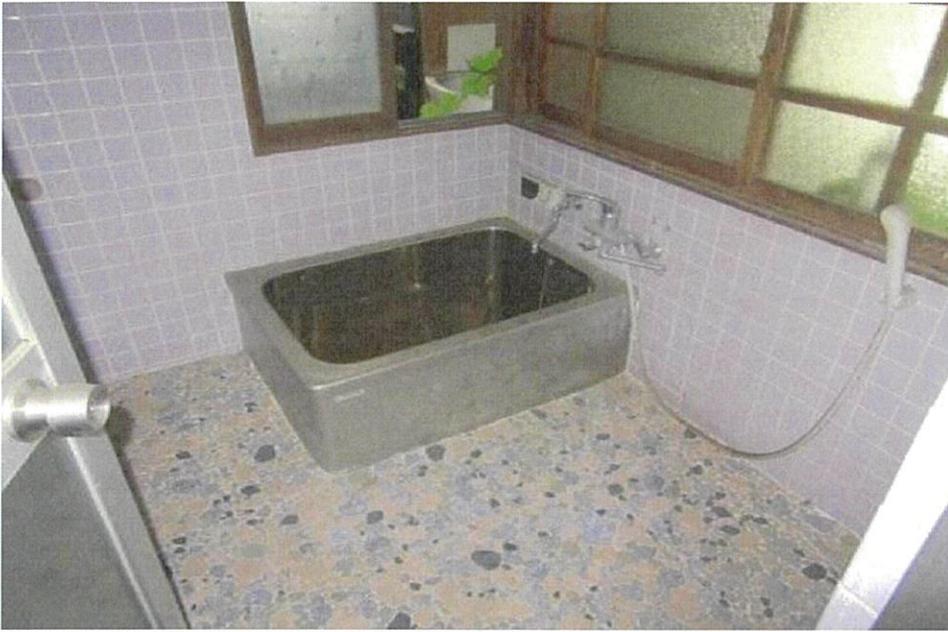
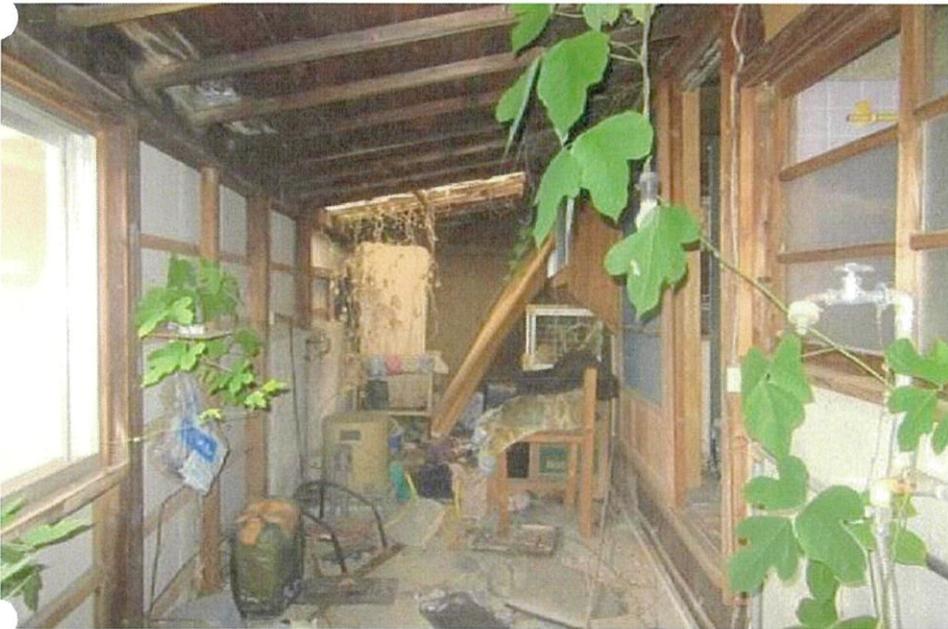
築62年を経過しており、床の随所が撓んでいる。室内には埃が堆積し、雑草が入り込むなど空き家となって長期間経っていると思われることから維持管理の状況は著しく劣っており、老朽・朽廃が顕著に進行していると思われる。

物件3建物の室内を撮影

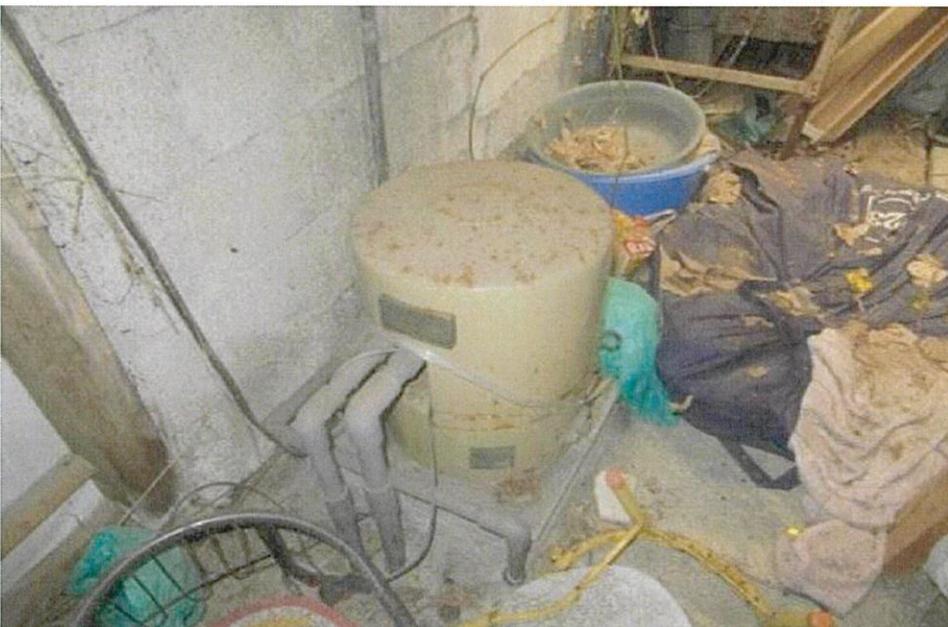
No. 9

同上

井戸・井戸ポンプを撮影

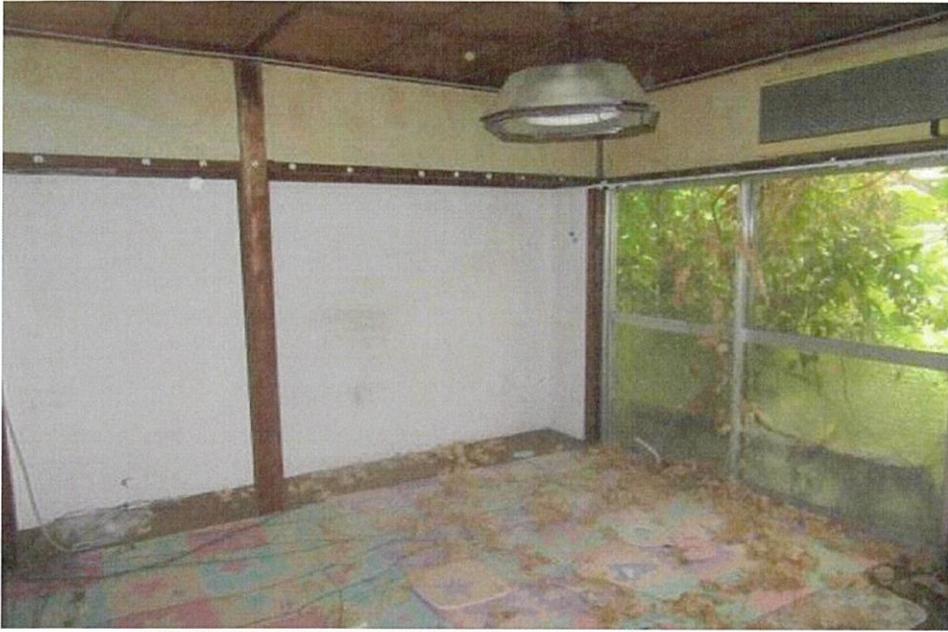
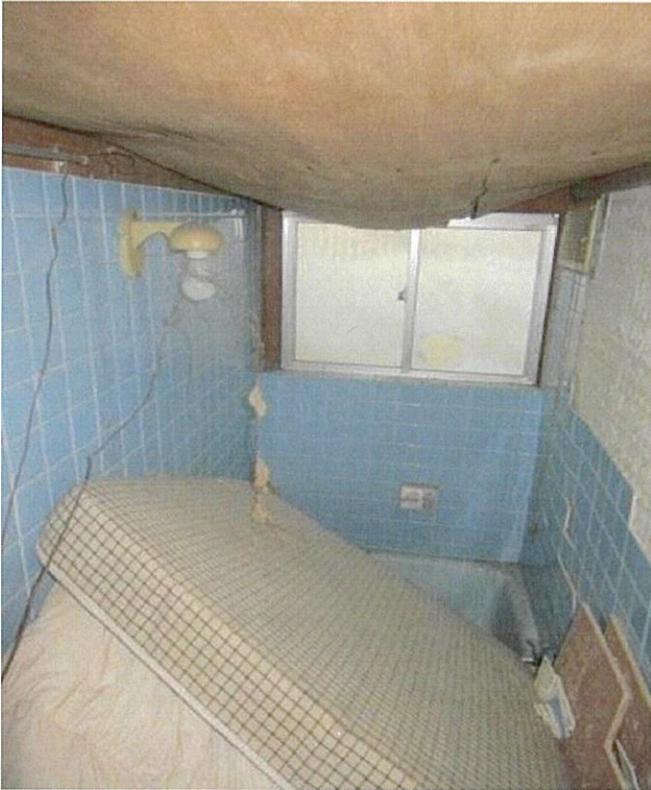
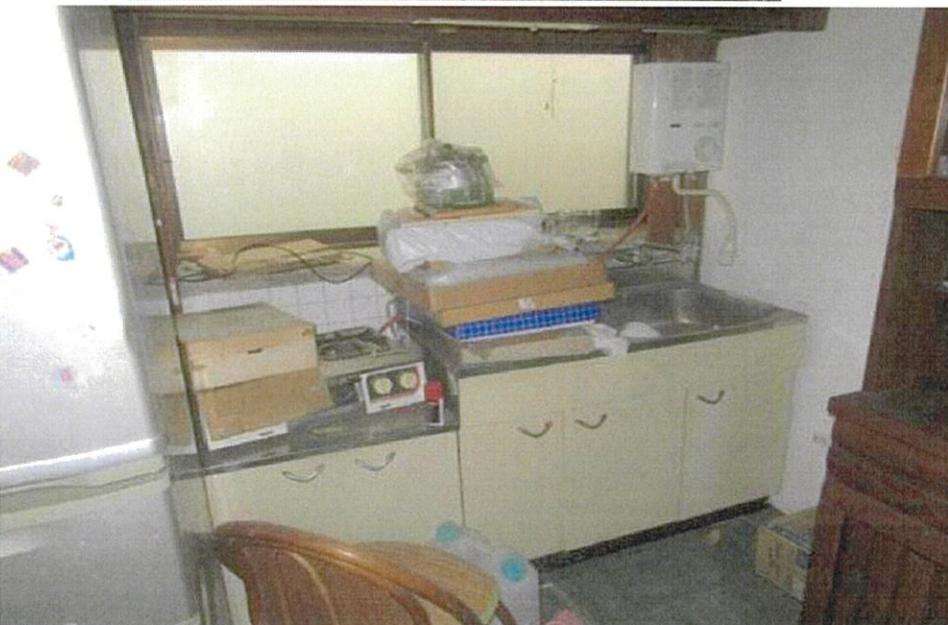
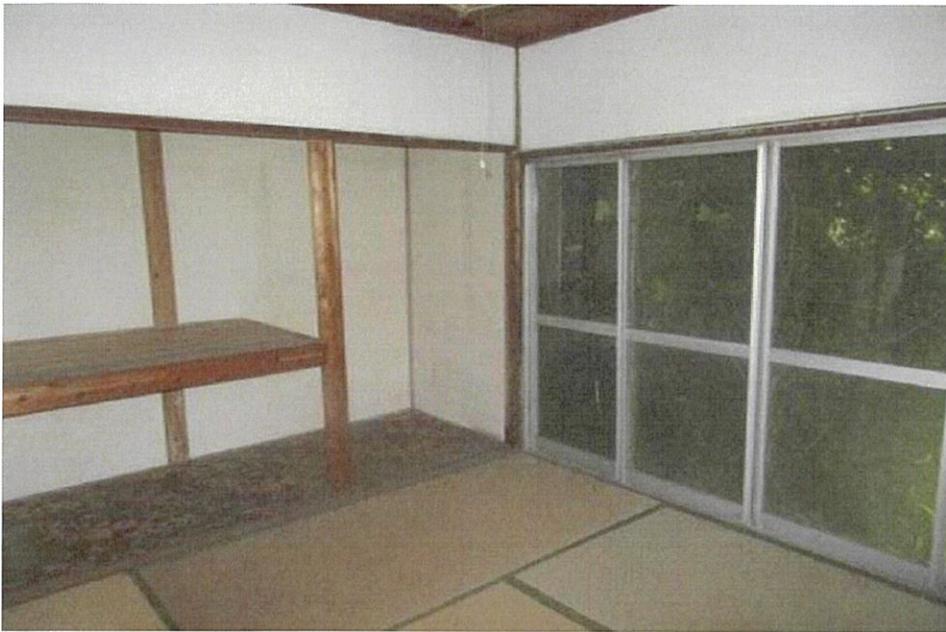
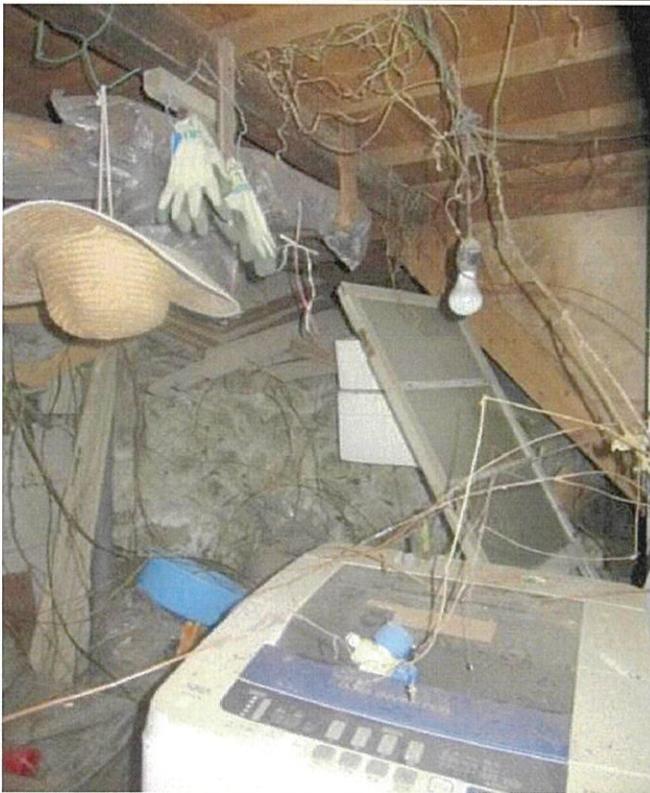
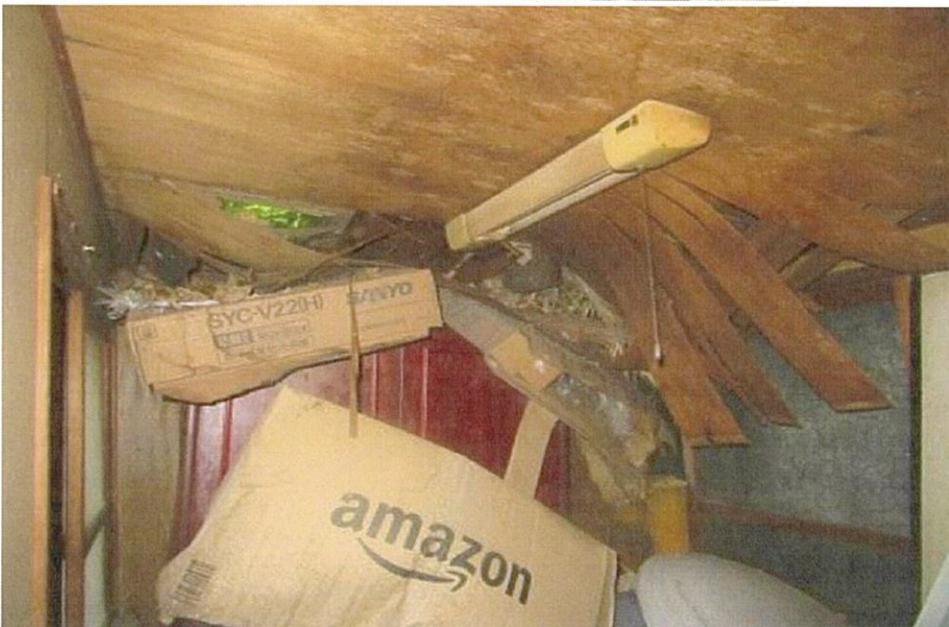
室内には埃が堆積し、雑草が入り込むなど空き家となって長期間経っていると思われ、1, 2階とも北側部分は朽廃が著しく、立入ができなかったなど維持管理の状況は著しく劣っており、老朽・朽廃が顕著に進行していると思われる。

物件4建物の室内を撮影
