## 期 間 入 札 の 公 告

令和7年(ケ)第54号  
令和7年9月2日受理  
令和7年10月14日提出

## 現況調査報告書

評 価 書

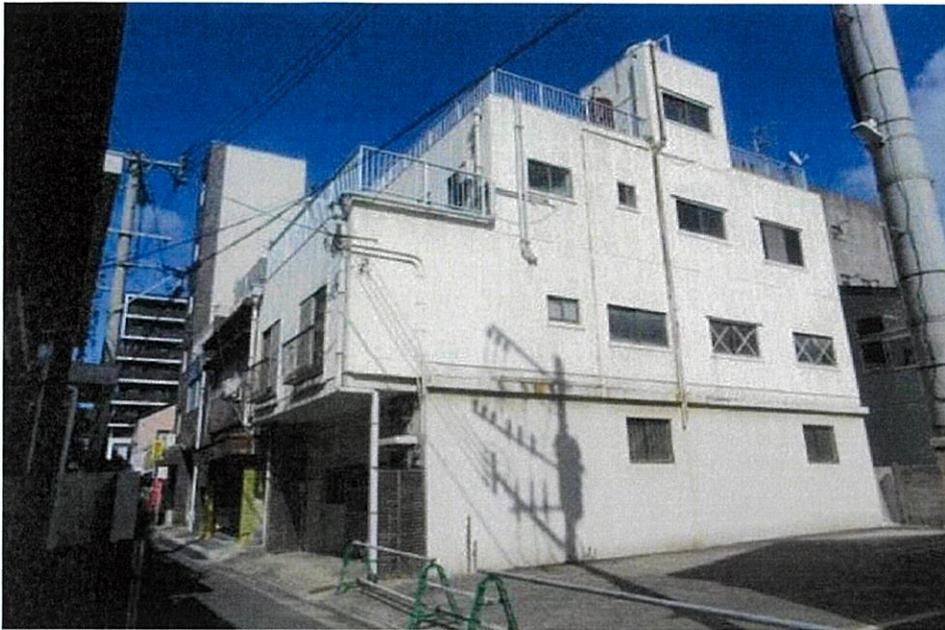
No. 1

本件土地及び物件 2, 3

建物を撮影

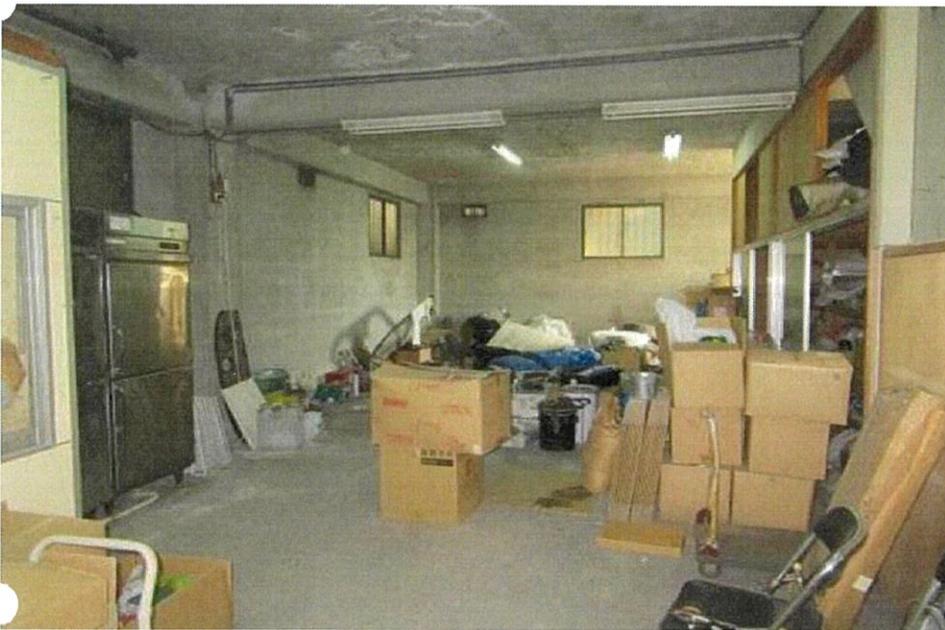
No. 2

物件 3 建物の内部を撮影

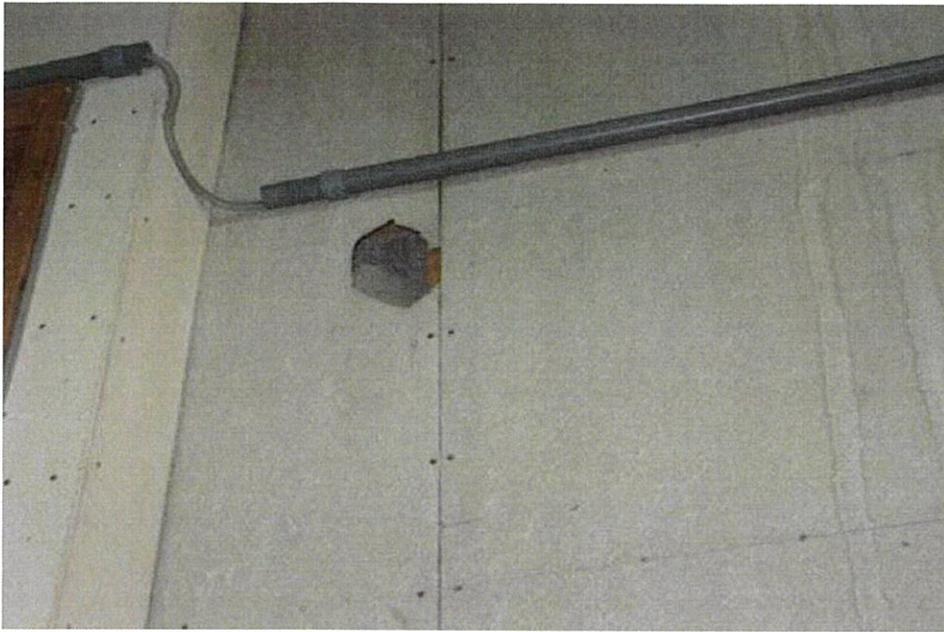
No. 4

一見して特段の損傷等は見受けられなかったが、壁の一部に拳大の穴が存するなど、経年による劣化や汚損は存すると思われる。

物件 3 建物の損傷を撮影

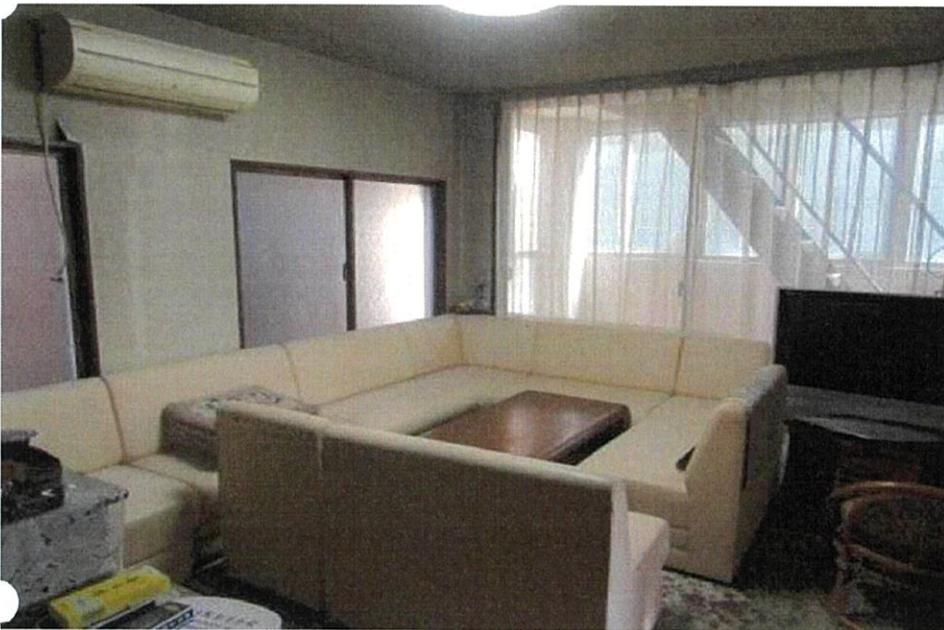
No. 5

物件 2 建物の室内を撮影

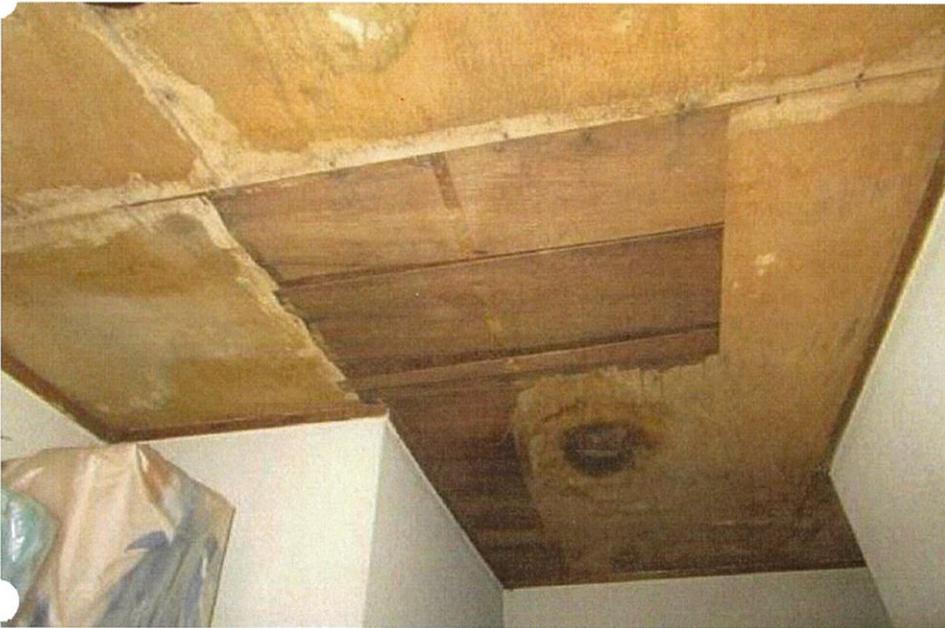
No. 8

長期間使用されていない状況から維持管理の状況は劣っていると思われ、所有者の陳述のとおり室内には雨漏りによる損傷が存し、床の撓みが見受けられた。また、窓ガラスの一部にはひび割れが生じており、3階の階段付近の壁の一部は崩落している。築48年を経過していることから、その他経年による劣化等は随所に生じていると思料する。

雨漏り跡を撮影

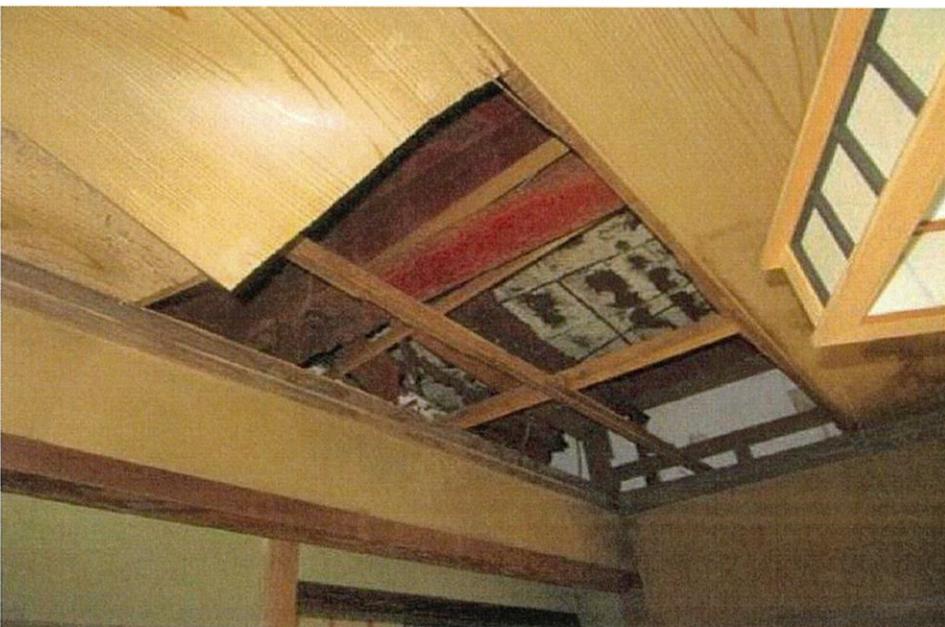
No. 9

同 上

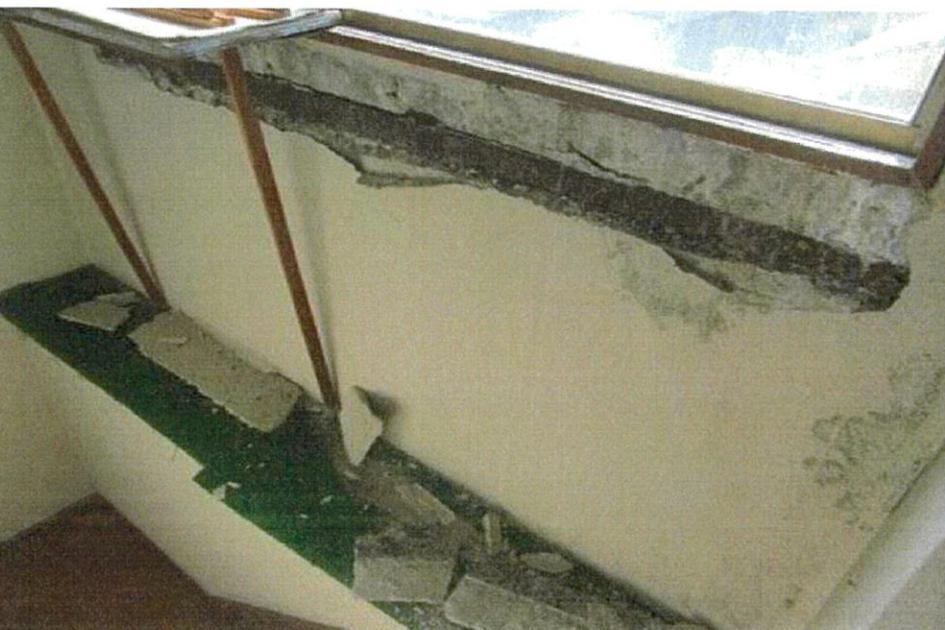
No. 12

壁の損傷状況を撮影

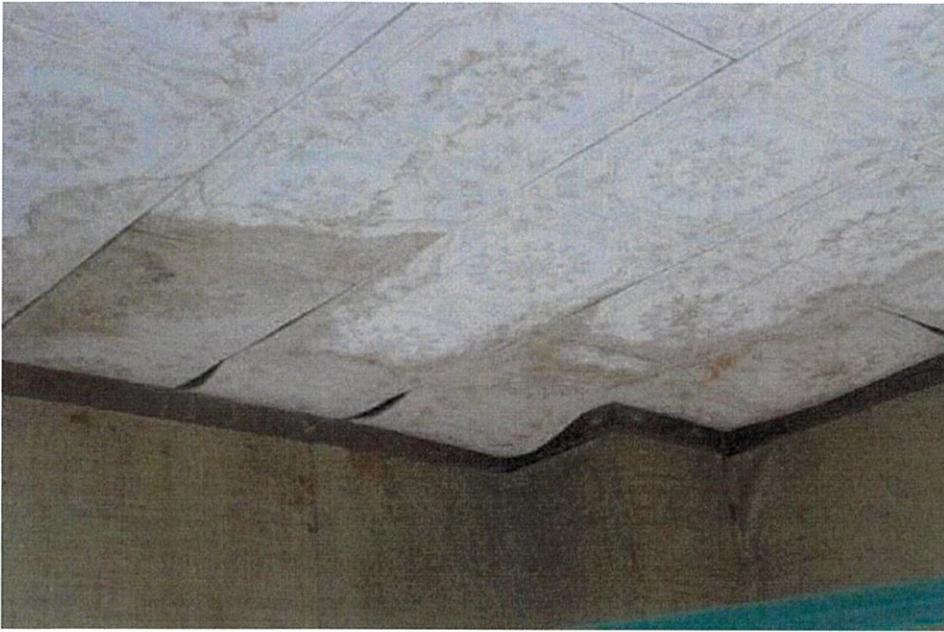
No. 13

雨漏り跡を撮影

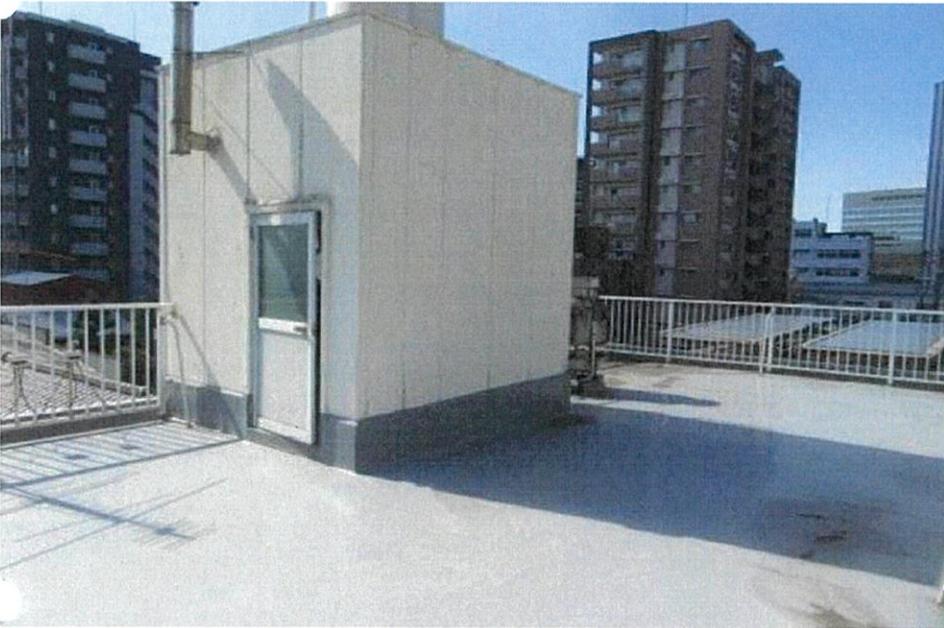
No. 14

屋上塔屋を撮影
