## 期 間 入 札 の 公 告

## 現況調査報告書

## 評 価 書

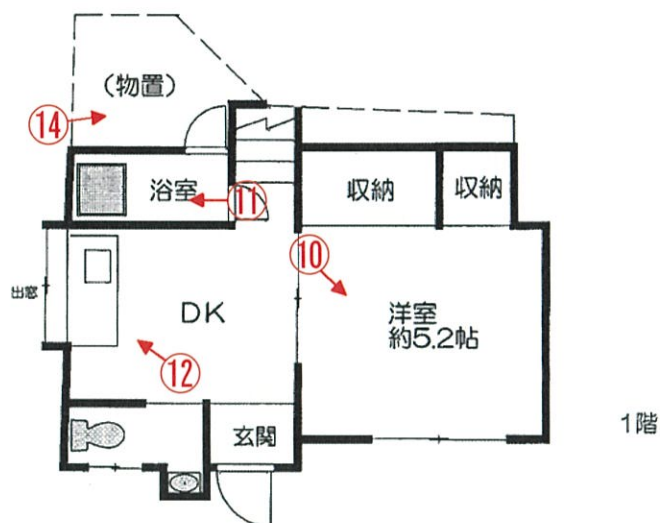
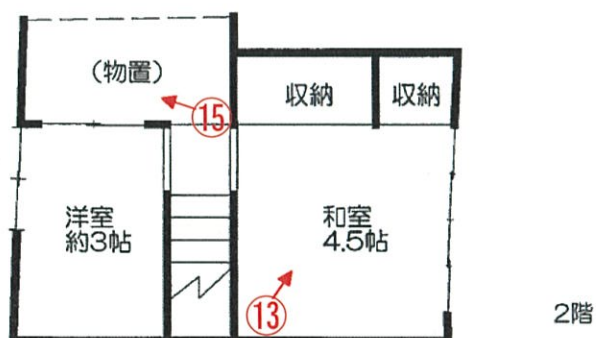
物件4  
家屋番号2番20の2

北側部分は、老朽化等のため、立ち入りできなかった。

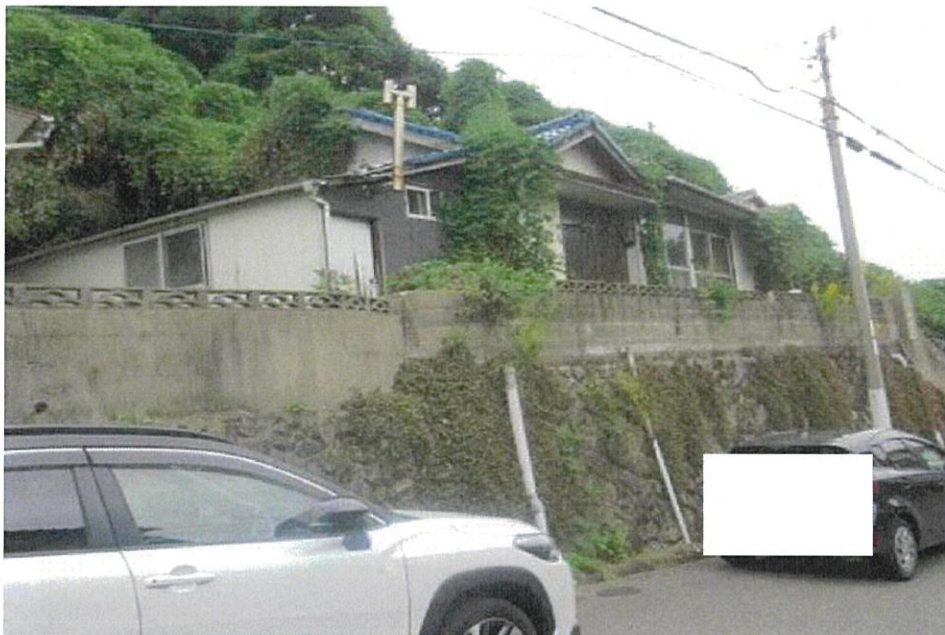
No. 1

物件 1 土地及び物件 3 建物

を撮影

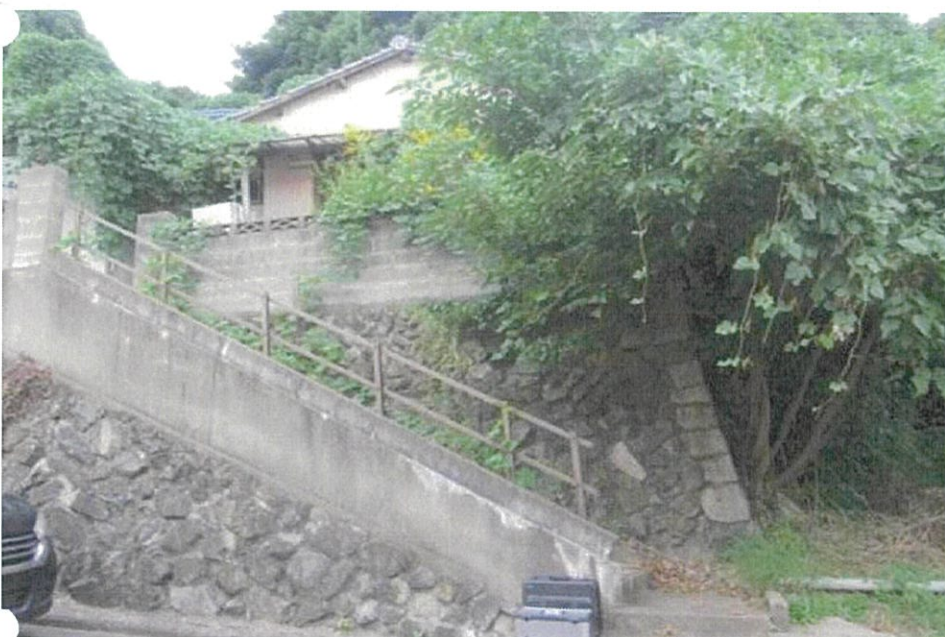
No. 2

物件 1 土地及び物件 4 建物

を撮影

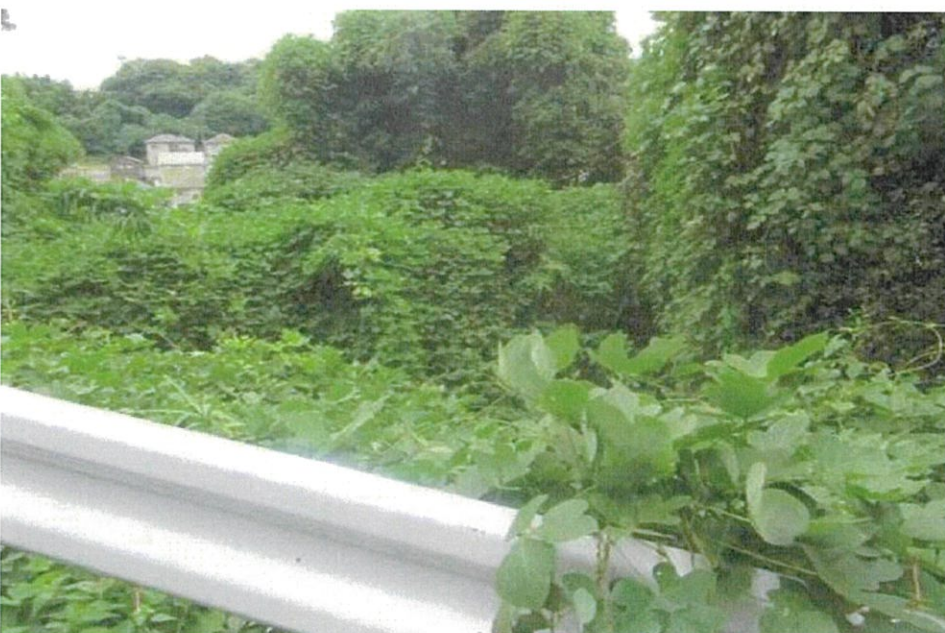
No. 3

現地復元性を有すると思われる図面が存在する。接道との境界付近にはガードレールが存在し、物件1との境界付近には、石積擁壁等が存在する。現地の形状等と上記図面の形状等はほぼ一致すると思われるが、急峻な傾斜地であり、草木等が繁茂しており視界は遮られ、立入は困難であることから土地形状については不明確である。

物件 2 土地を撮影

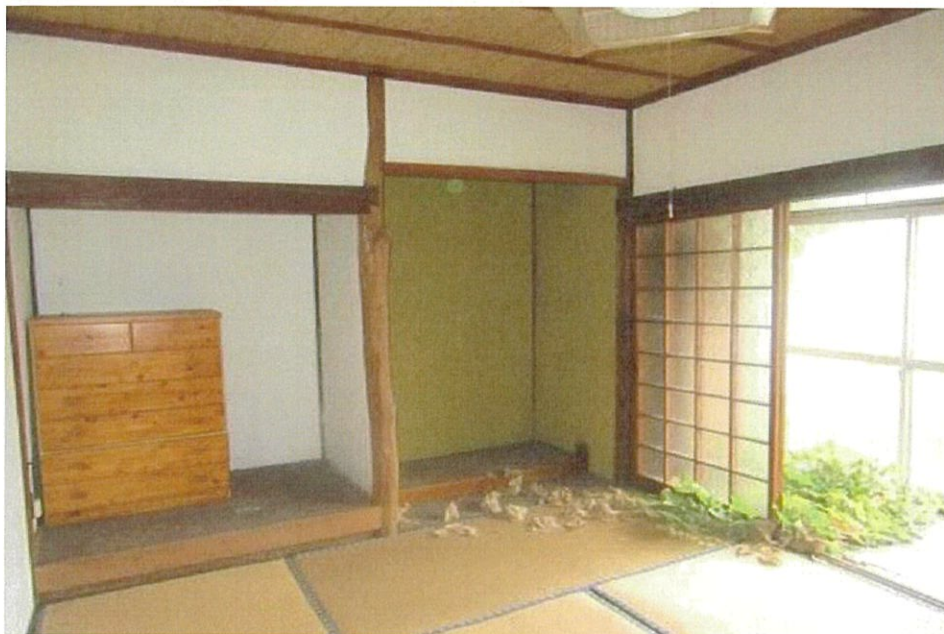
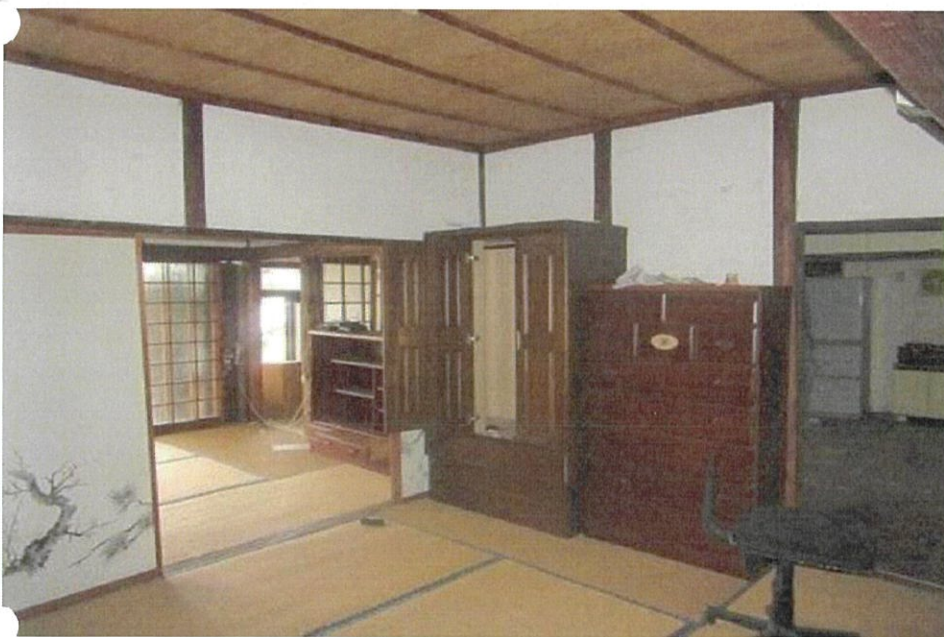
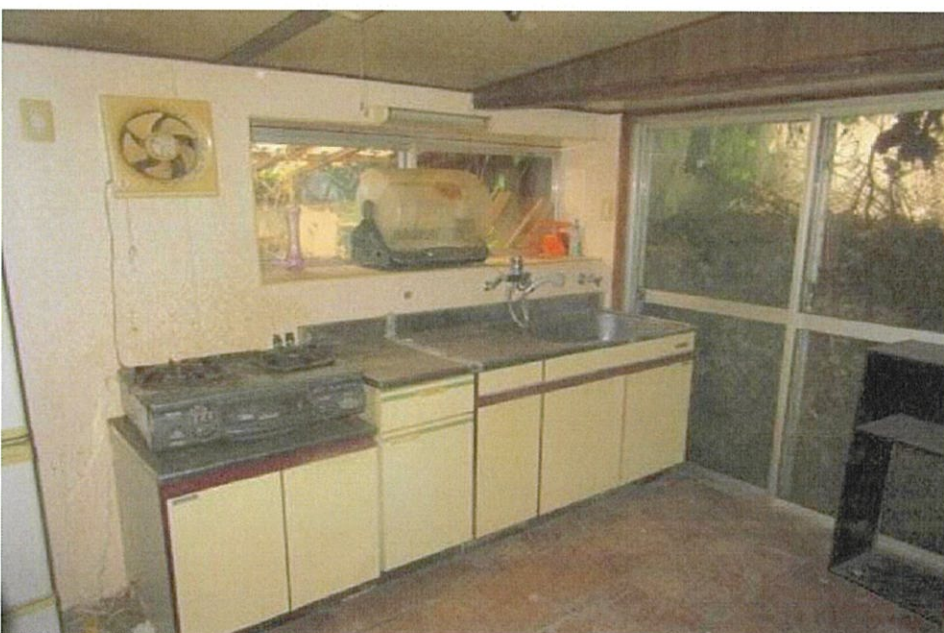
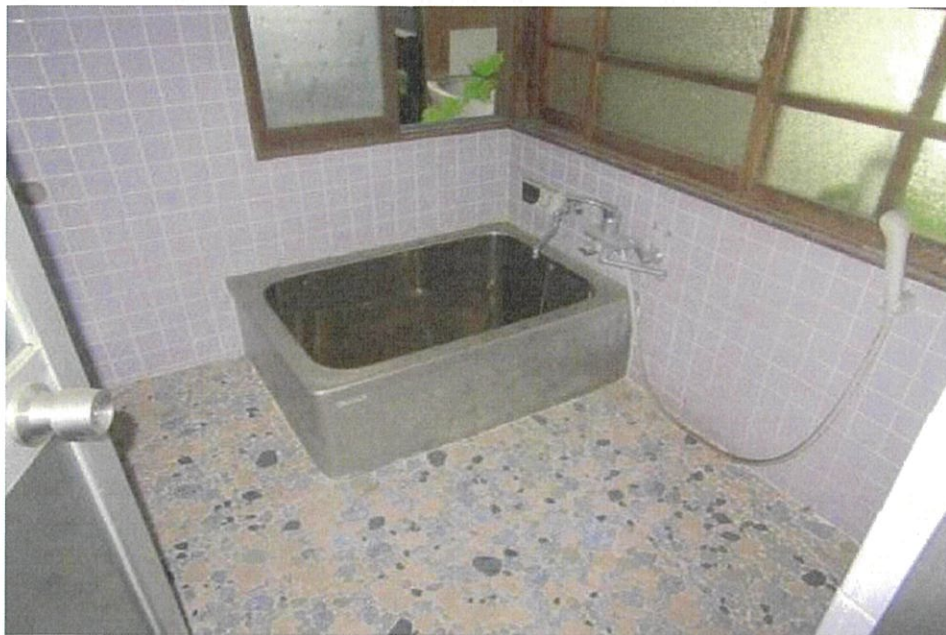
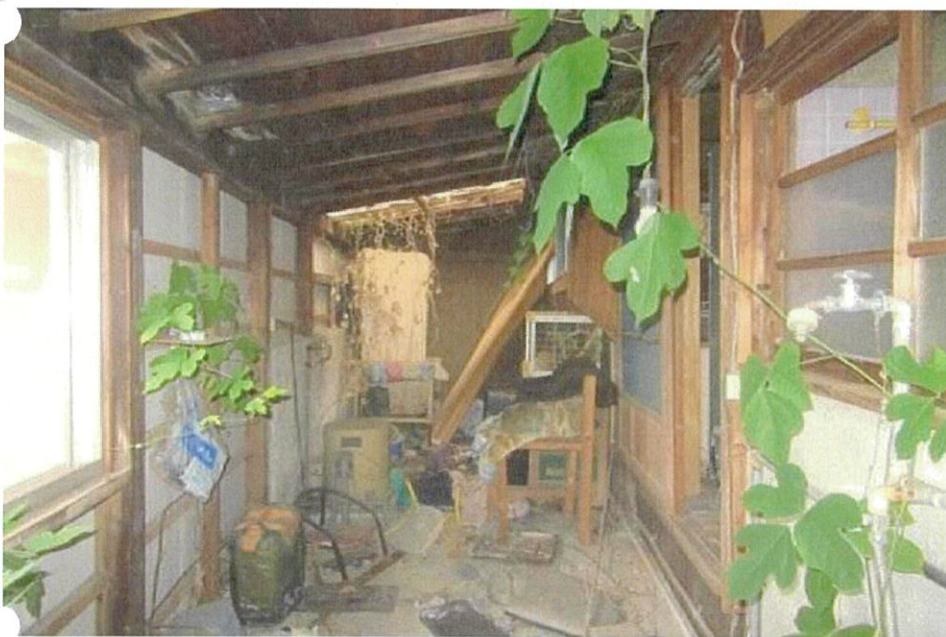
築62年を経過しており、床の随所が壊れている。室内には埃が堆積し、雑草が入り込むなど空き家となって長期間経っていると思われることから維持管理の状況は著しく劣っており、老朽・朽廃が顕著に進行していると思われる。

物件 3 建物の室内を撮影

物件3 建物の室内を撮影

| 区 分 | 主である建物 |
|---|---|
| 保守管理の状態 | 劣る（床の随所が撓む。埃が堆積している。雑草が入り込んでいる。等） |

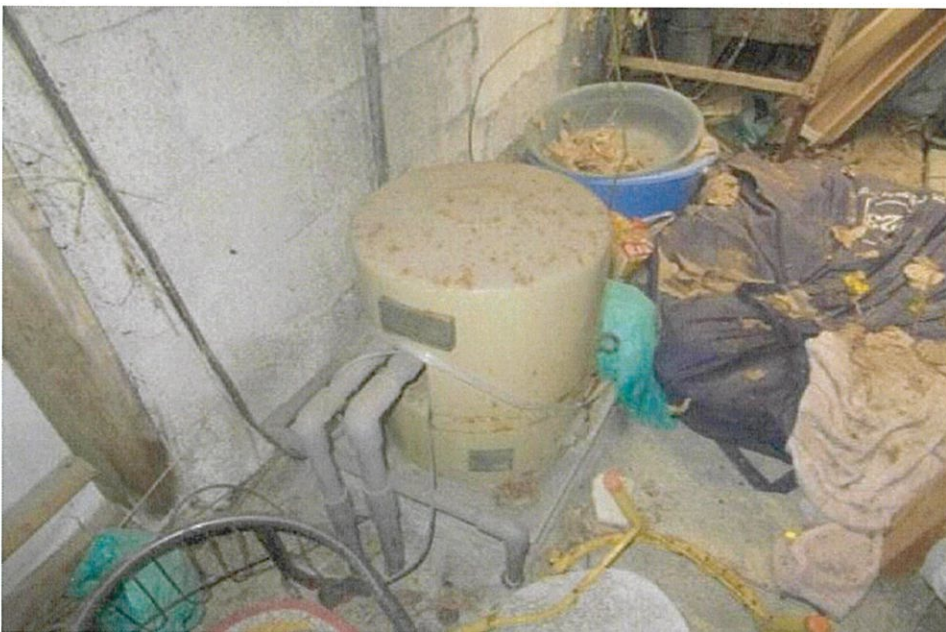
No. 9

| その他の事項 | 従物等として、井戸・井戸ポンプが存する。 | | |

井戸・井戸ポンプを撮影

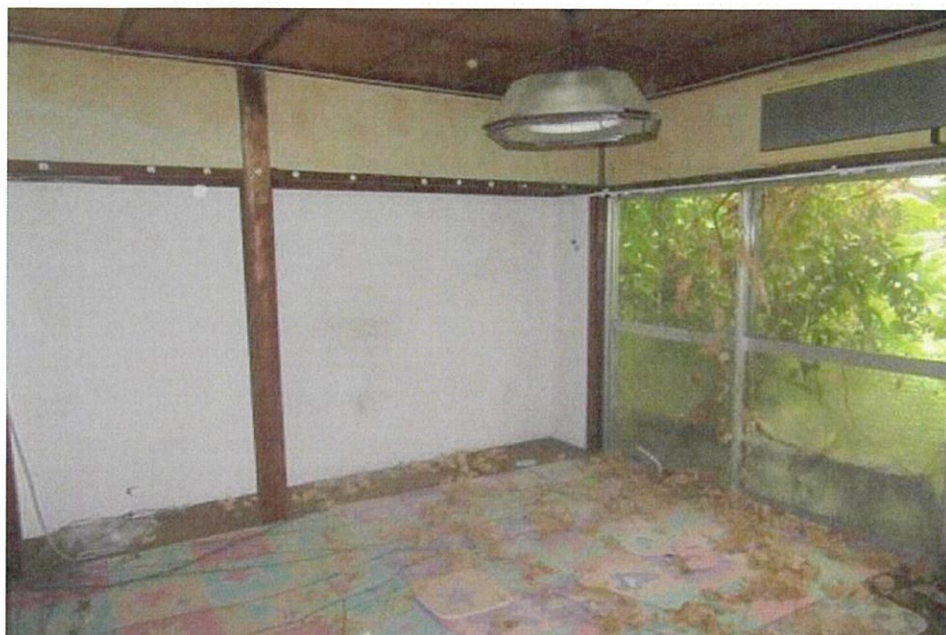
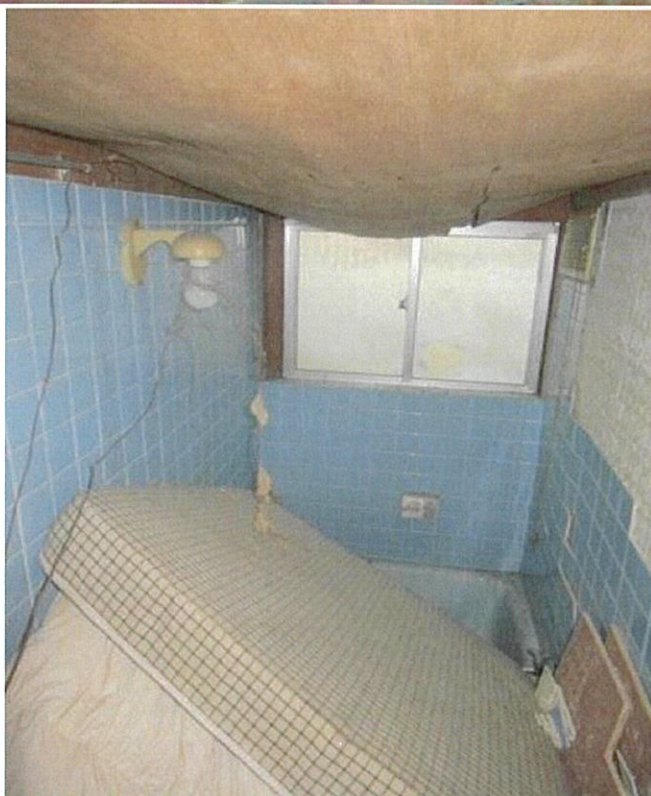
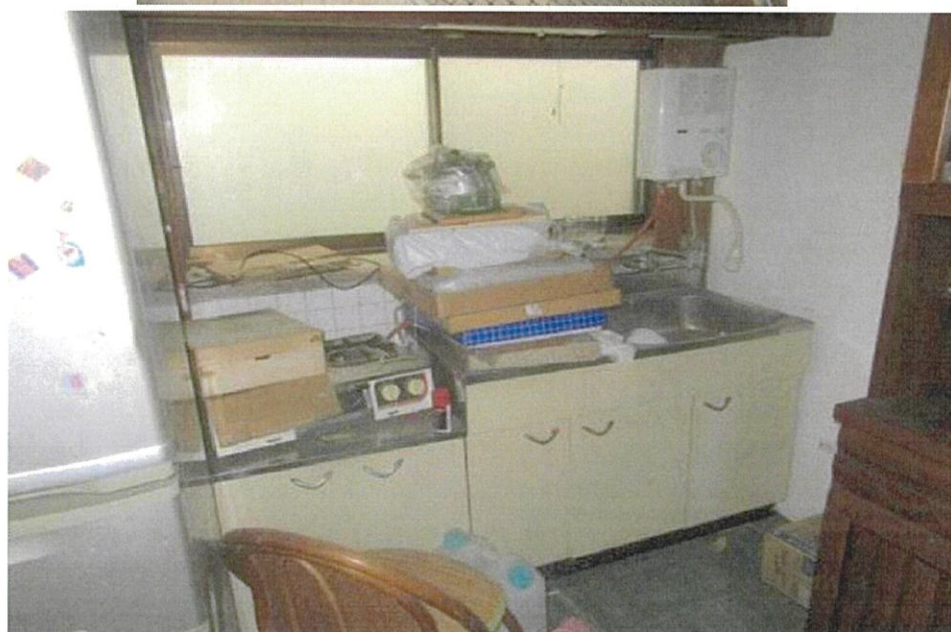
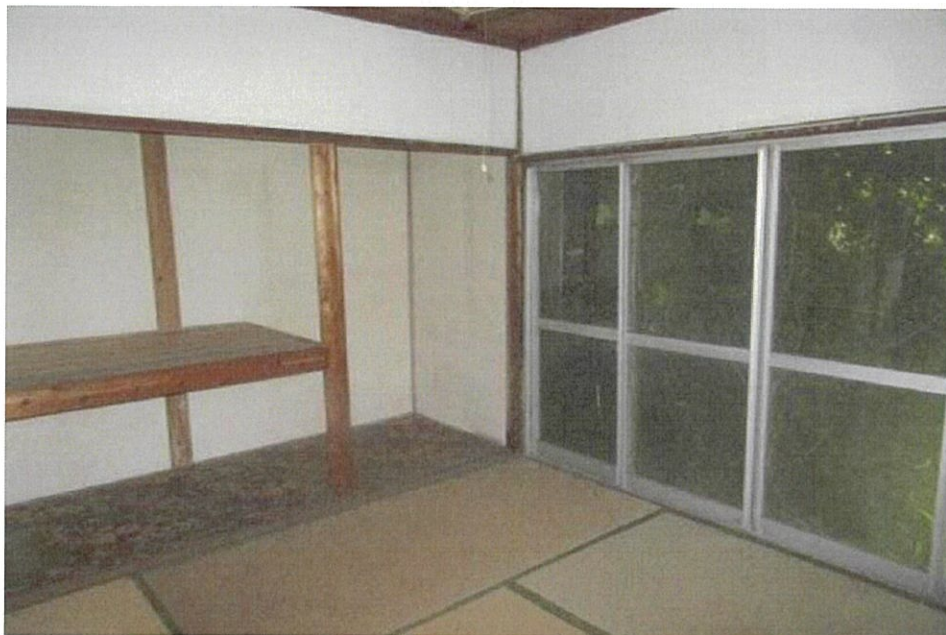
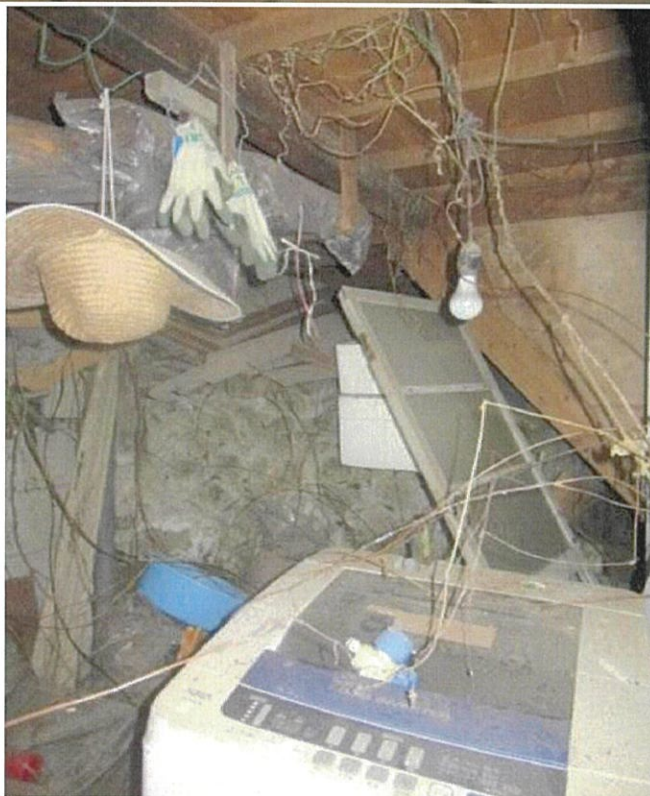
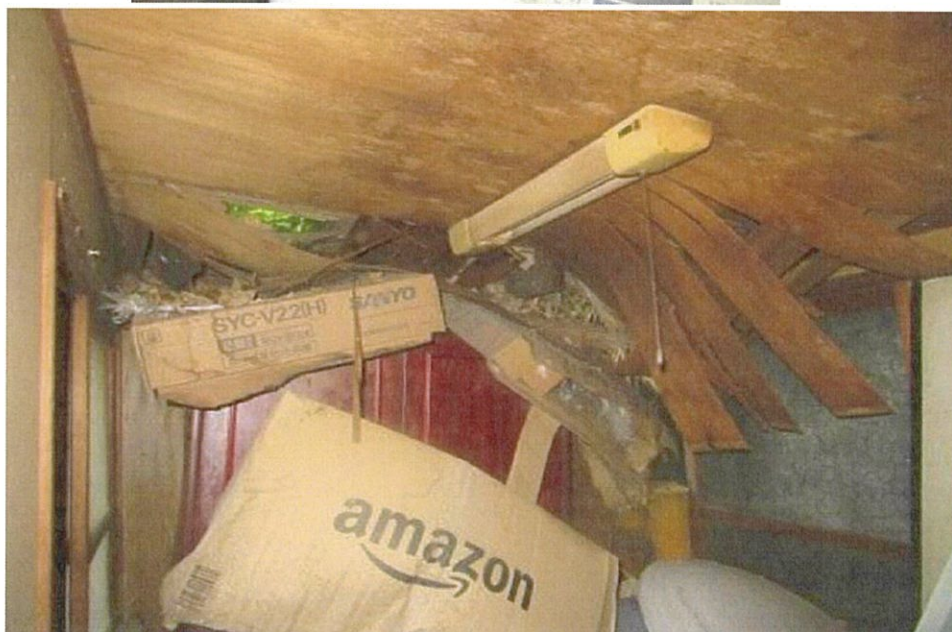
築58年を経過しており、床の随所が壊れている。屋根瓦の一部は剥がれており、雨漏り等による損傷により天井の一部は穴が空いており、崩落している箇所が見受けられた。

室内には埃が堆積し、雑草が入り込むなど空き家となって長期間経っていると思われ、1, 2階とも北側部分は朽廃が著しく、立入ができなかったなど維持管理の状況は著しく劣っており、老朽・朽廃が顕著に進行していると思われる。

物件4 建物の室内を撮影

物件 4 建物の室内を撮影

| 保守管理の状態 | 劣る（床の随所が撓む。屋根・天井の一部に穴が空き崩落した箇所がある。埃が堆積している。雑草が入り込んでいる。1・2階とも北側部分の朽廃が著しく立ち入りできない。等） |
