期間入札の公告

現況調査報告書

佐賀地方裁判所
執行官 橋 口 賢 二

評 価 書

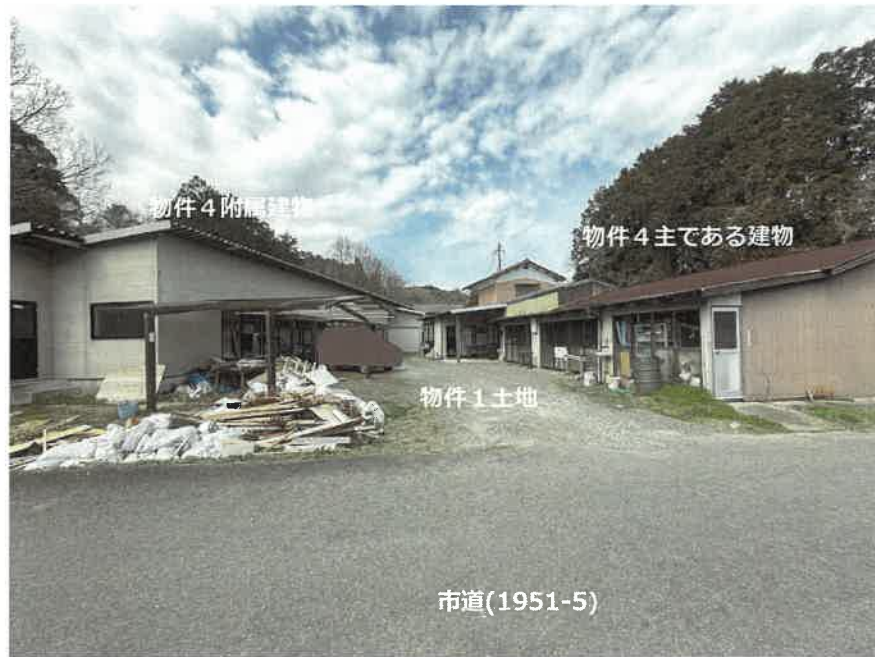
(写真1)

物件1土地は、物件2～4建物の敷地等として利用されている（写真1）。

南東側の市道（鳥井原線）はアスファルト舗装されており、境界には一部側溝がある（写真1、2）。

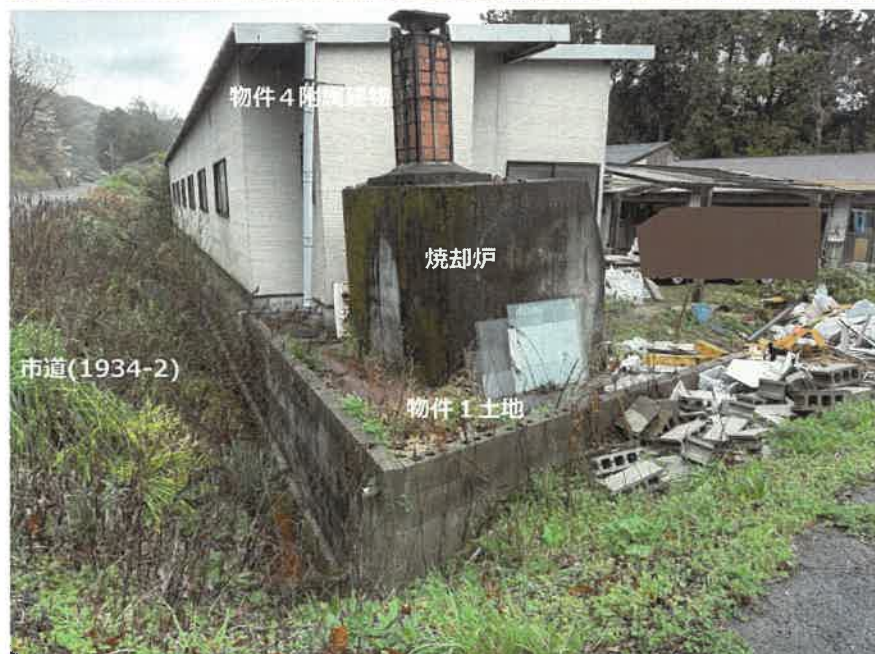
(写真3)

- 1 物件1土地と、周囲の土地との境界について、南西側から北西側にかけては、コンクリート擁壁がある（写真3）。ただし、北西側については、北東側に行くにつれて草木に覆われる等しており、境界を確認できない部分があった。

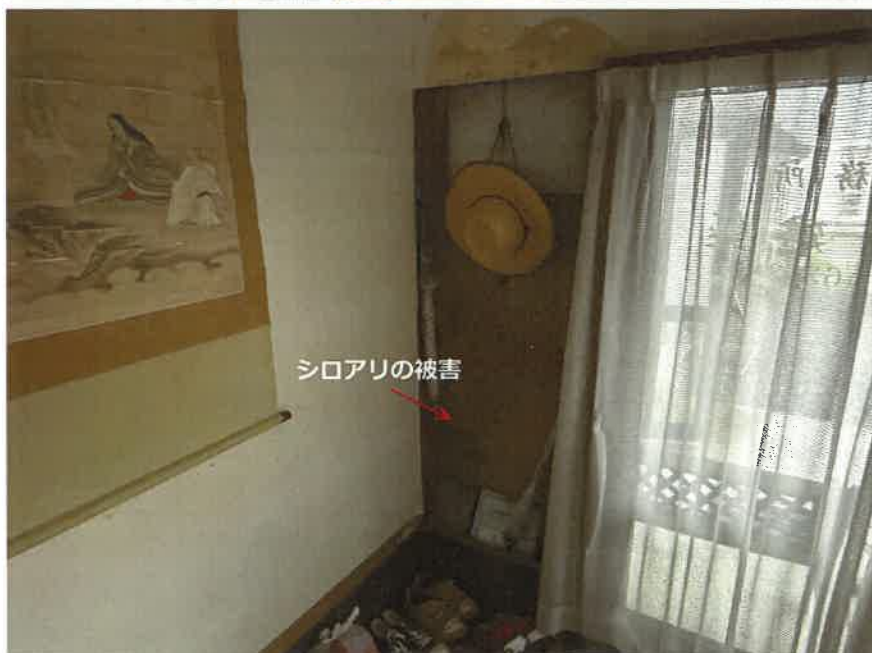
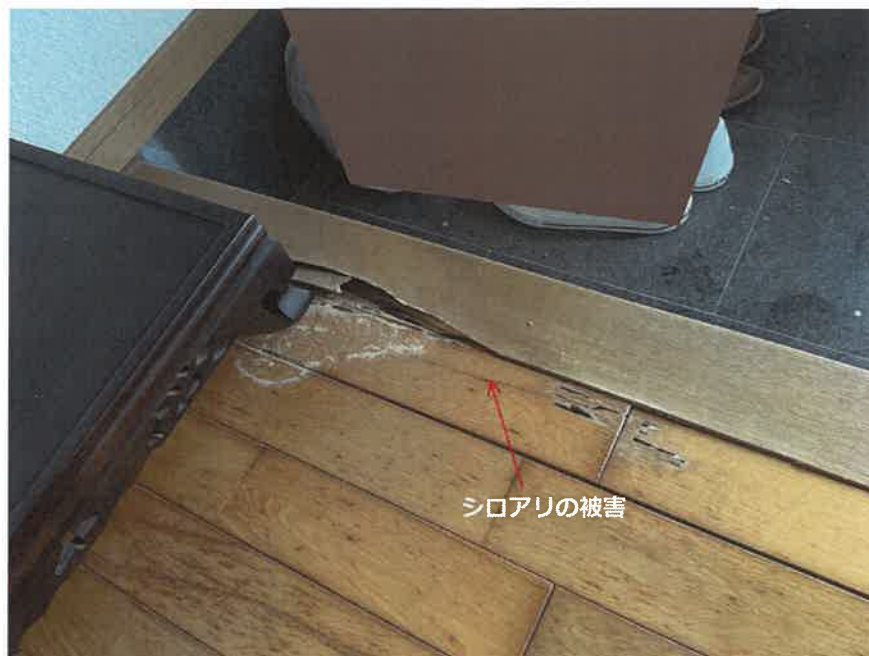
物件4建物についても、シロアリの被害がひどい部分があり、事務所の壁にはシロアリの巣の跡があり、床にもシロアリに喰われて傷んでいる部分があった（写真6、7）。

構造	木造垂鉛メッキ鋼板・スレート葺平家建																
外壁	サイディングほか																
内壁	ビニルクロスほか																
天井	化粧合板ほか																
床	土間、フローリング																
設備	電気、水道ほか																
その他	特になし																
床面積(現況)	「第3 目的物件」に記載のとおり																
現況用途等	<table> <tr> <td>現況用途</td> <td>事務所・作業場</td> </tr> <tr> <td>間取り</td> <td>附属資料「建物間取図」のとおり</td> </tr> </table>	現況用途	事務所・作業場	間取り	附属資料「建物間取図」のとおり												
現況用途	事務所・作業場																
間取り	附属資料「建物間取図」のとおり																
品等	普通																
保守管理の状態	保守管理の状態は劣る																
建物の利用状況	「現況調査報告書」記載のとおり																
特記事項	<ul style="list-style-type: none"> ・本件建物について、吹付アスベスト等、または非飛散性アスベスト含有資材の使用等について調査を行ったが、使用の有無は不明である。 ・「現況調査報告書」記載のとおり、シロアリによる腐食、破損箇所が見られる。

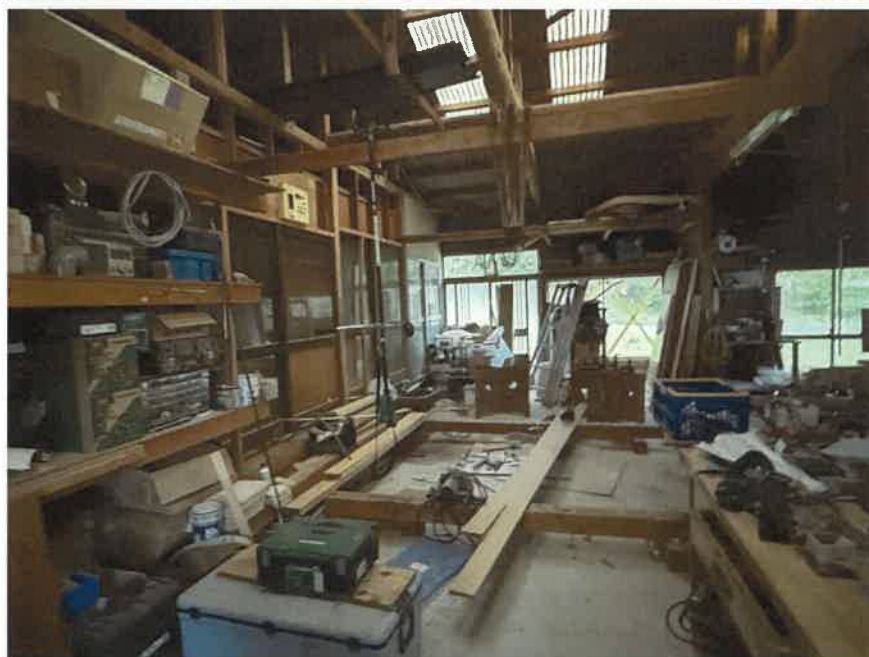
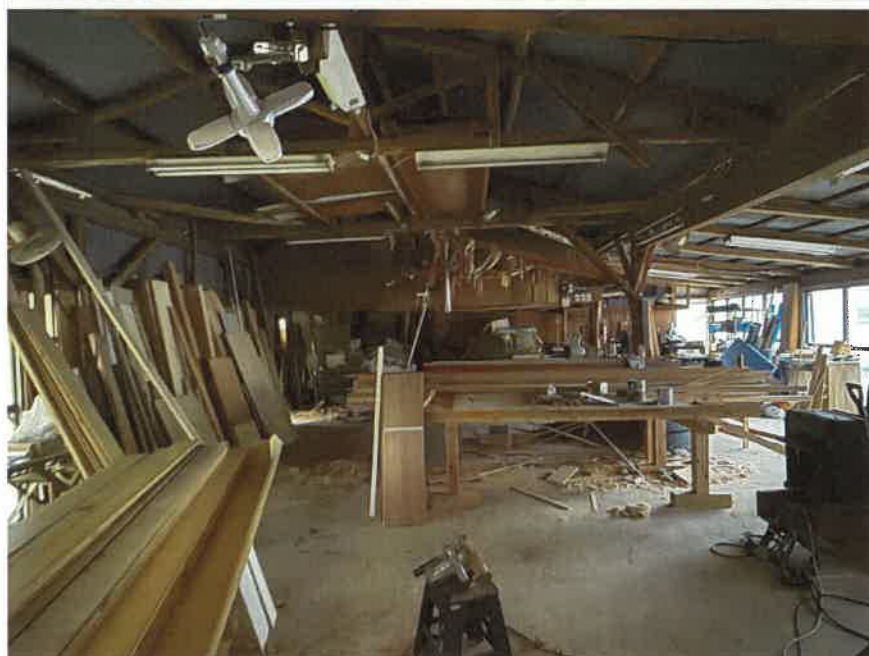
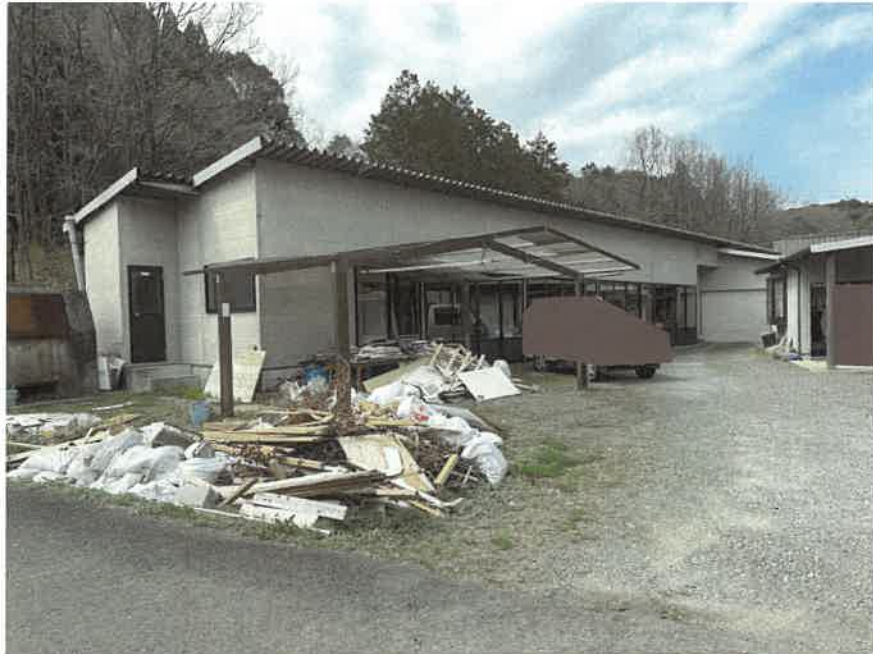
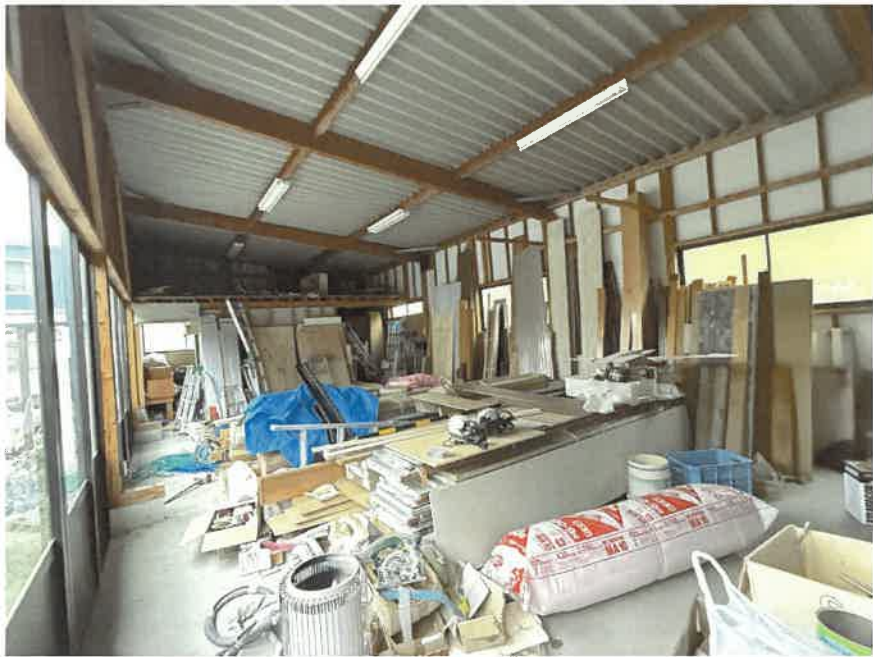
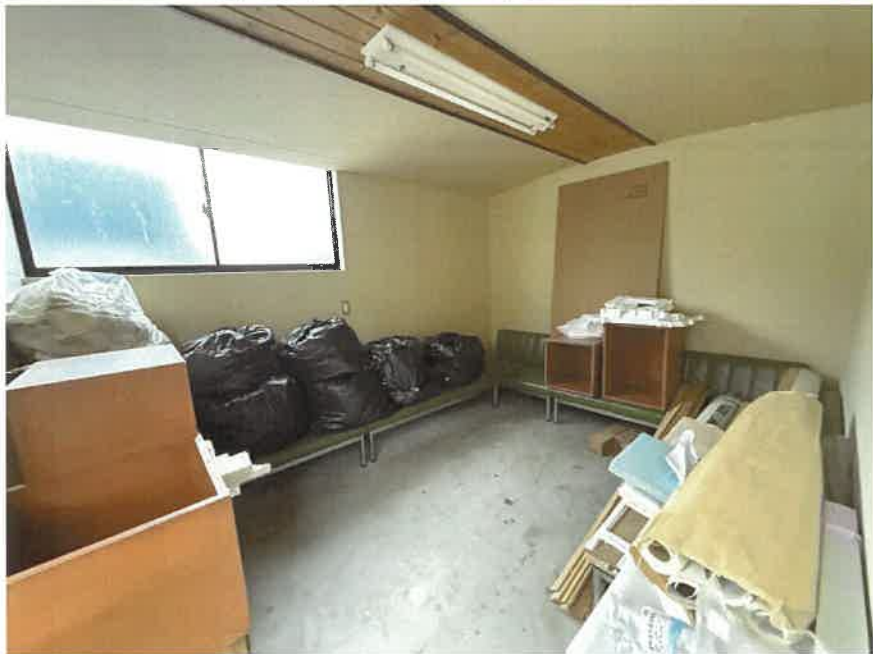
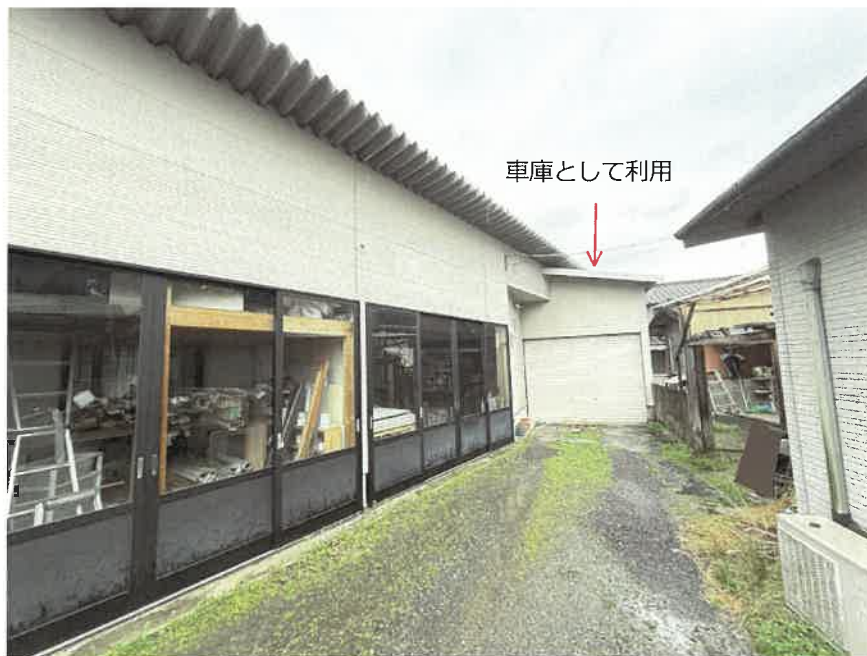
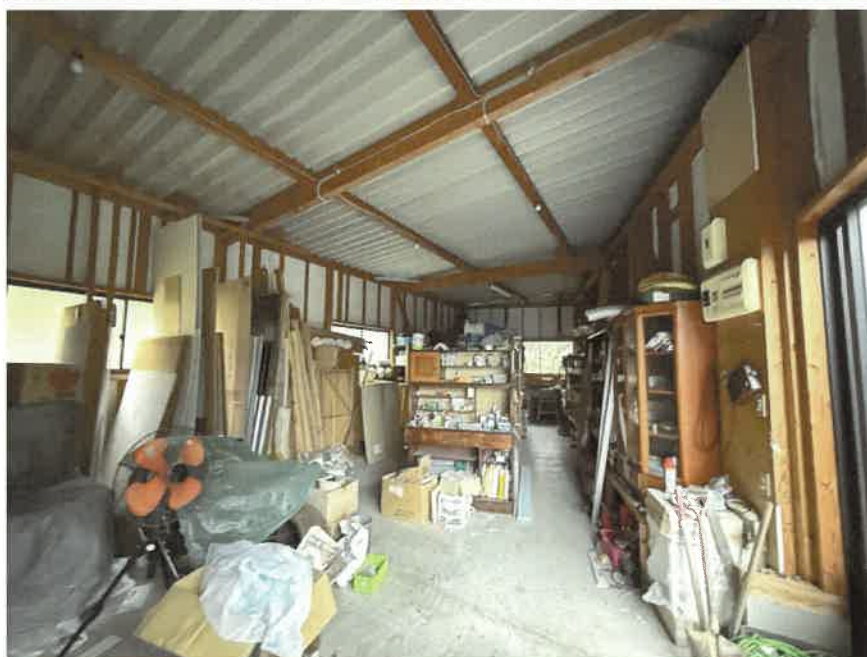
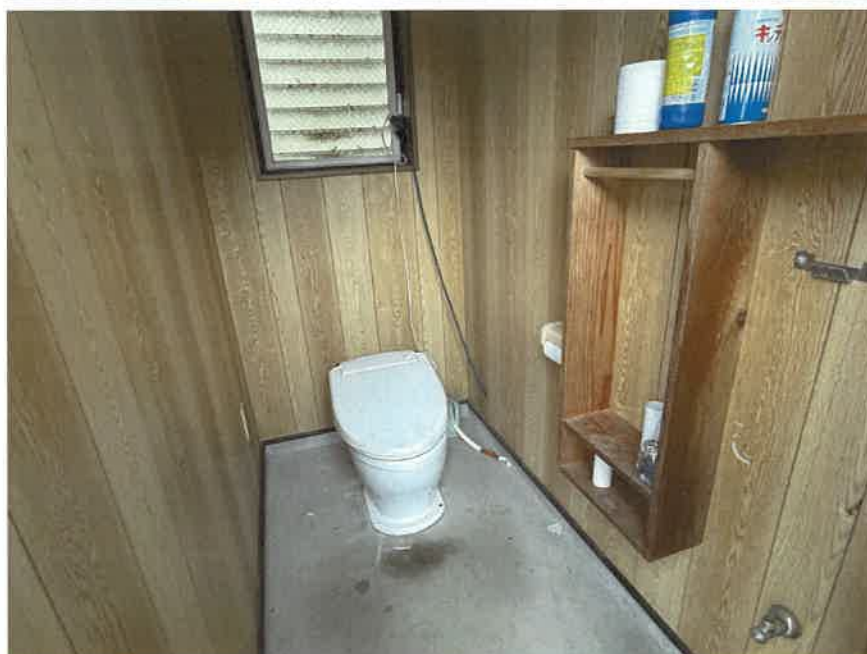
関 係 人 の 陳 述 等	
陳 述 者 (当事者等との関係)	陳 述 内 容 等
債務者兼所有者B	<p>5 物件1土地は、私の父である所有者Aが所有しており、物件2、3建物は私が所有者、物件4建物は、所有者Aと私の共有ですが、親子の関係ですので、物件1土地を利用するにつき、地代等のやりとりはありません。</p> <p>6 水道は、公共上水道を使用しています。井戸は、物件1土地の北東側中央付近の法面下にある(写真30)ものを使っていたが、現在は使用していません。 下水道はなく、トイレは、物件2～4建物につき、いずれも汲み取りです。</p> <p>7 境界については、北西側から南西側にかけては、ブロック擁壁となっています(南西側につき写真3)。南東側の市道は舗装されており、側溝までは物件1土地に含まれると思います(写真1、2)。 北東側については、法面の下が境界と思いますが、通路になっている部分の半分くらいと聞いたこともあります(写真29)。 物件1土地の北東側には、幅約1mの里道があるとのことですが、よく分かりません。 法面の下に里道があるとする、井戸は、里道か、その北側の隣地にあるということになるように思われるとのことですが、その点もよく分かりません。ただ、井戸は、現在は半分程度が法面に埋まっている状態ですが、以前は大部分が埋まっておらず、現れている状態でした。</p> <p>8 物件4附属建物の南東側に大きな焼却炉があります(写真3)。これは使えないことはないとは思いますが、県から使用しないように要請されていますので、使用していない状態です。</p> <p>9 本件物件には、資材等が大量にあります(写真8～14他)が、仮に売却されることとなった場合、私の方で撤去等する余力はありませんので、買受人の方で処分等していただきたいと思います。</p>

- 1 物件2建物の占有権原は、使用貸借相当と思量する。
なお、物件2建物の内部については、確認することができなかった。
- 2 物件2建物の南東側に、下屋（バイクが置かれており、カーポートとしても使用されているようである。）及びスチール製物置があった（写真17）が、占有者であるCが設置した可能性もあることから、売却対処外と思われる。
- 3 物件4建物内には、大量の資材等が置かれており（写真8～15他）、また、物件3建物の外には、建具等が置かれたままになっている（写真18）。これらについて、債務者兼所有者Bが廃棄等の処理をすることは困難と思われるので、かなりの処分費用が生じるものと思われる。

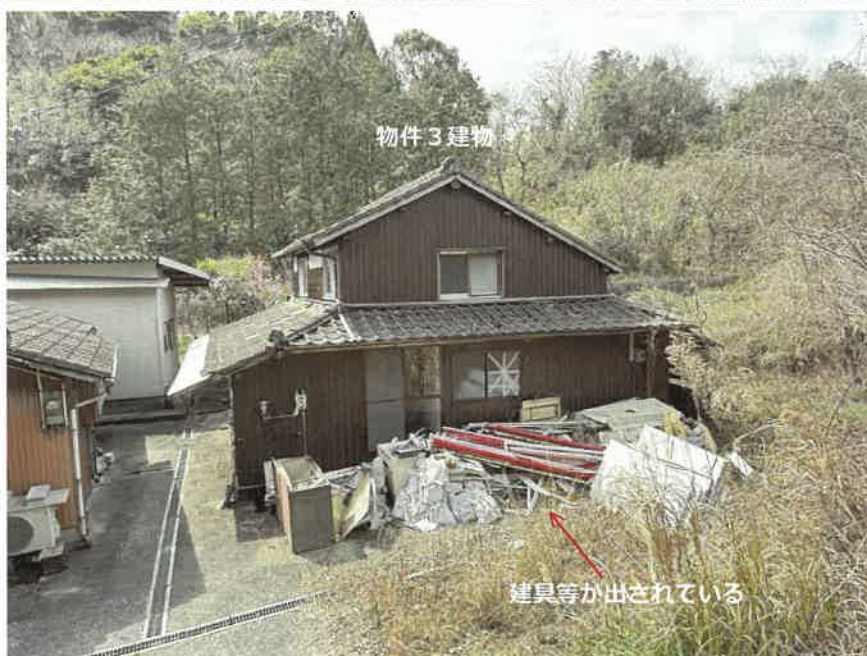
(写真18)

物件2、3建物は、いずれも建築後60年程度以上経過している可能性があり、経年に伴う劣化に加え、シロアリの被害もひどいようである。物件3建物は現在使用されておらず、建物内を確認したところ、建具等はほぼ全て取り外されて建物外に置かれており（写真18）、玄関付近の床には、動物のものと思われる足跡が多数あった（写真21）ことから、隙間等から入っているものと思われる。

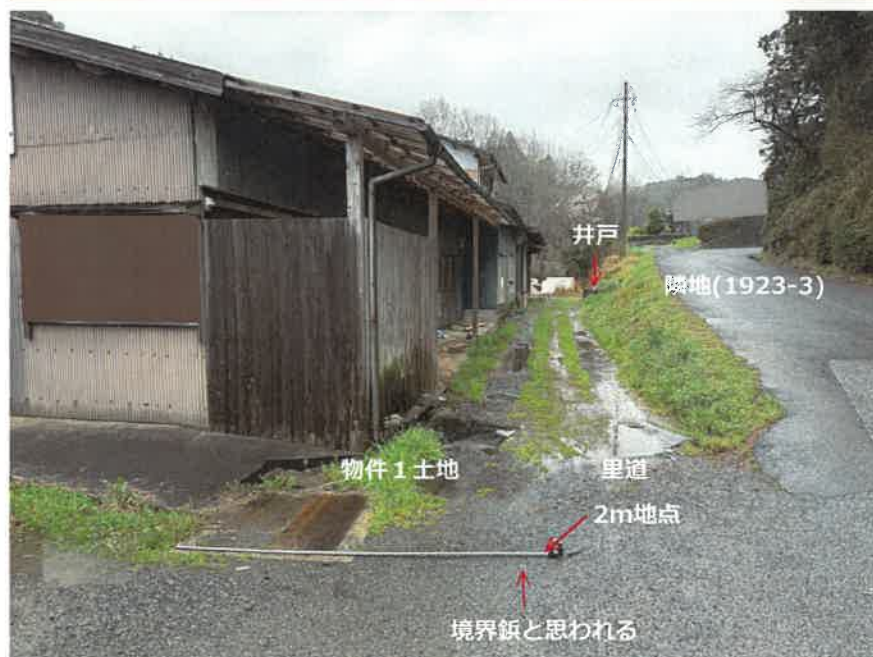
(写真29)

- 2 北東側の隣地には、JAさが本所畜産センターの通路（幅約6m、地番1923番3（地目 宅地、地積24251.90㎡、所有者 佐賀県経済農業協同組合連合会））があり、当該通路は上っているため、物件1土地とは高低差が生じており、法面部分は舗装等されておらず、法面下には境界を示すものも認められなかった（写真29、30）

公図（図面1）上、物件1土地の南東辺の最も北側付近に、カギ型になっている部分があるが、これが現地において水路が一部桁状（四角形）に広がっている部分と形状が似ていたことから、そこから公図上で算出した2mの位置を概測したところ、付近に境界線と思われるものが認められた（写真29）。この境界線は、物件1土地の北東側の通路部分の半分程度の場所にあり、さらに、その位置から、地番1923番3土地の通路の法面下まで1m強あり、公図における北東側里道の幅（約1m）とも概ね一致した。

これらのことから、地番1923番3土地の通路の法面下が里道との境界であり、そこから物件1土地北東側の通路の一部、幅約1mが里道であり、通路中央付近にある境界線が物件1土地と里道との境界と思われる（物件1土地北東側の一部と里道とが、一体として通路として利用されているものと思われる。）。

ただし、前記境界線を除き、境界を示すものは認められず、また、以前現れていた井戸が現在では半分程度埋まっているとのことであり、法面の土砂により、里道が少しずつ埋まっているといった可能性もあることから、北東側境界は目視上不明瞭と思料する。
