令和6年(ケ)第40号  
令和6年11月13日 受理  
令和7年1月6日 提出

その2(物件番号5, 6)

# 現 況 調 査 報 告 書

# 評 価 書

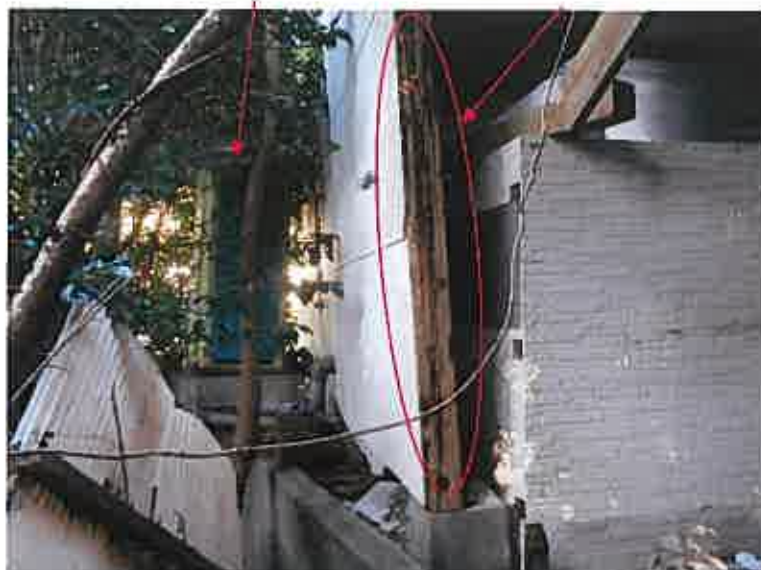
(写真 4 )

西側 仮設トイレ 壁のシロアリ被害

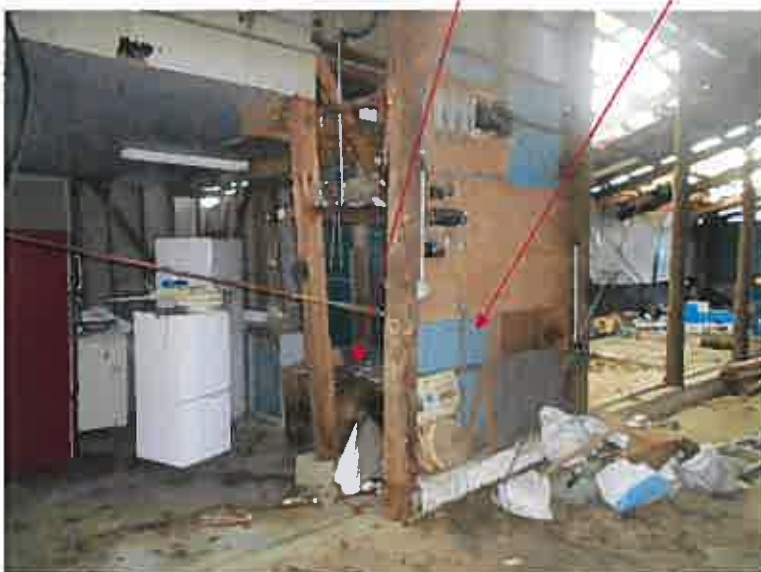
(写真 6 )

物件 6 主たる建物 1 階南東側 井戸 倒壊防止のワイヤー

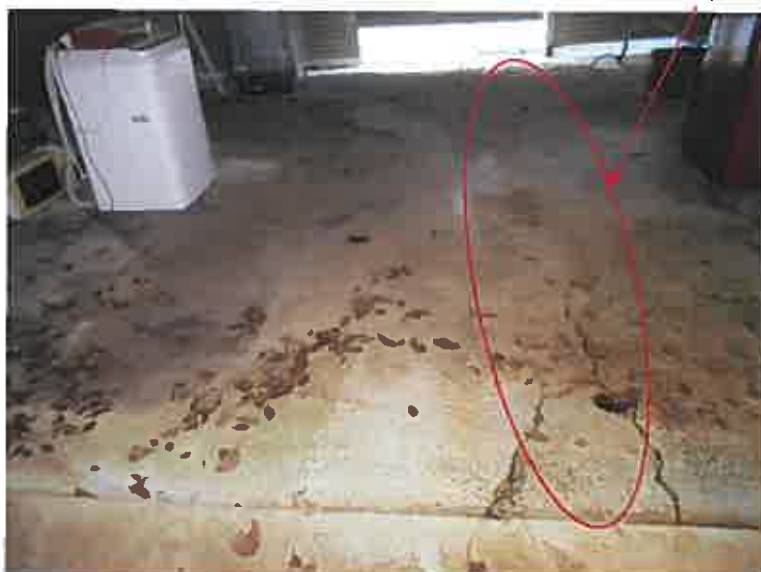
(写真 7 )

物件6主たる建物1階 コンクリートの亀裂

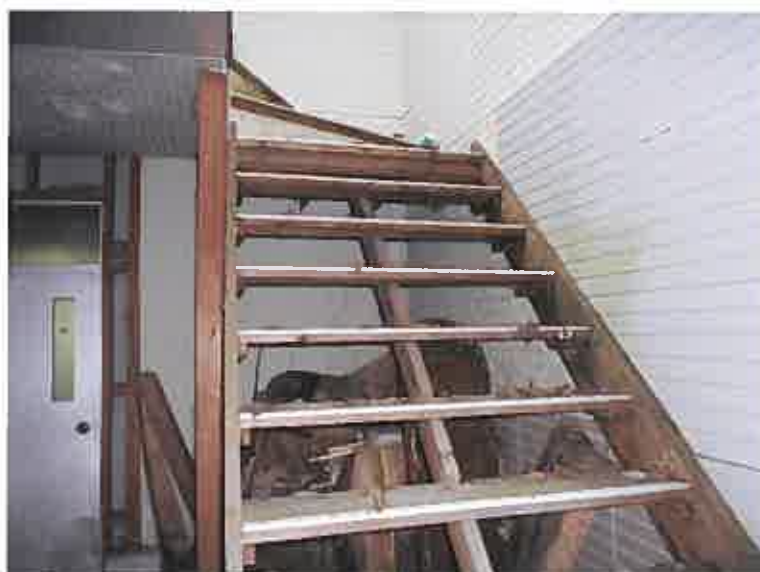
(写真 8 )

階段 (上部は腐食)

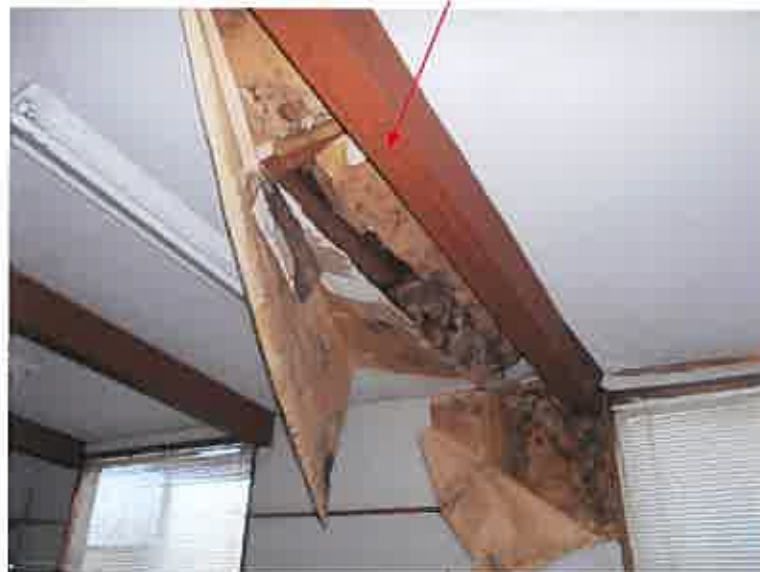
(写真 11 )

天井の雨漏り跡

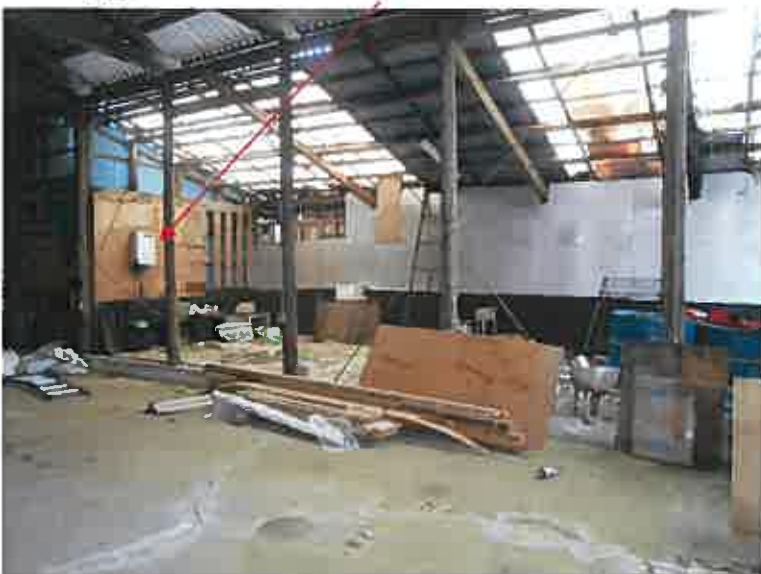
(写真 15 )

ガス給湯器

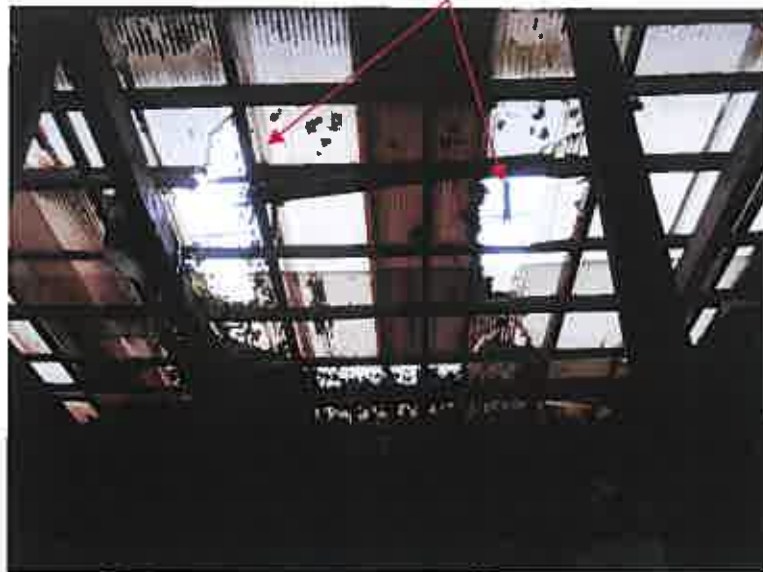
(写真 16 )

- 1 木材や脚立等、建築の資材や道具類が置かれている倉庫である。工場抵当法の適用を受ける建物ではない。
- 2 屋根板が所々で大きく破損する等、全体的にかなり老朽化した建物である(写真16)。
- 3 床面のコンクリートには至る所に亀裂がみられる。
- 4 従物等として、ガス給湯器が存する(写真15, 17)。

波板の破損

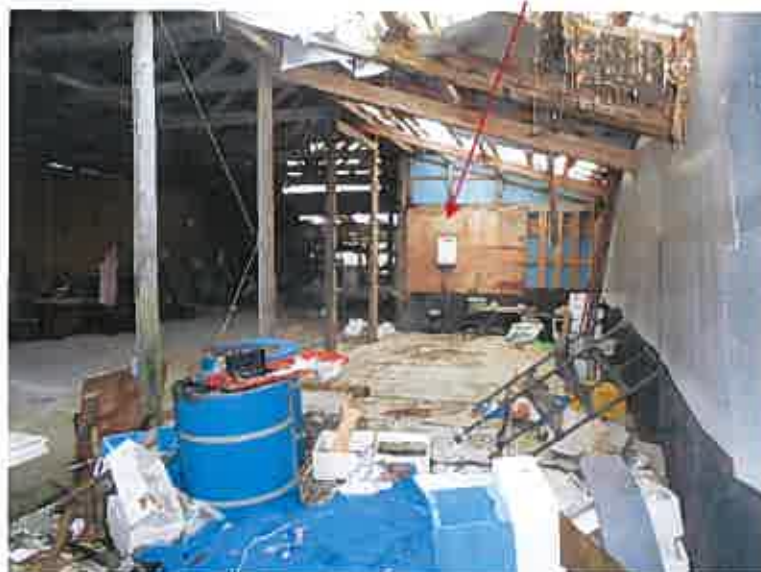
(写真 17 )

附属建物符号 1

ガス給湯器

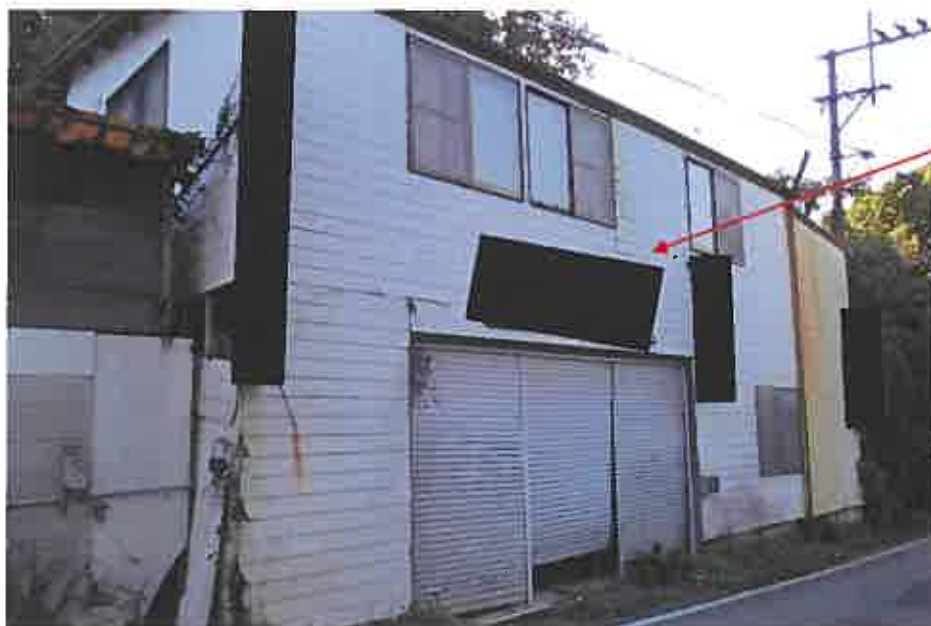
物件6  
(主である建物)

| 保守管理の状態 | 主である建物の状況としては、主として以下の事項が挙げられ、保守管理の状態は著しく劣る。<br>・物理的老朽化等が進行しており、建物内外の汚濁等が目立つ他、建物が傾いている。<br>・外壁に複数の破損箇所等が見られる。<br>・天井に雨漏りによる大きな腐食箇所が見られる。<br>・1階の床に大きな亀裂が多数見られる他、階段の床が腐食しており、通行が危険である。 |

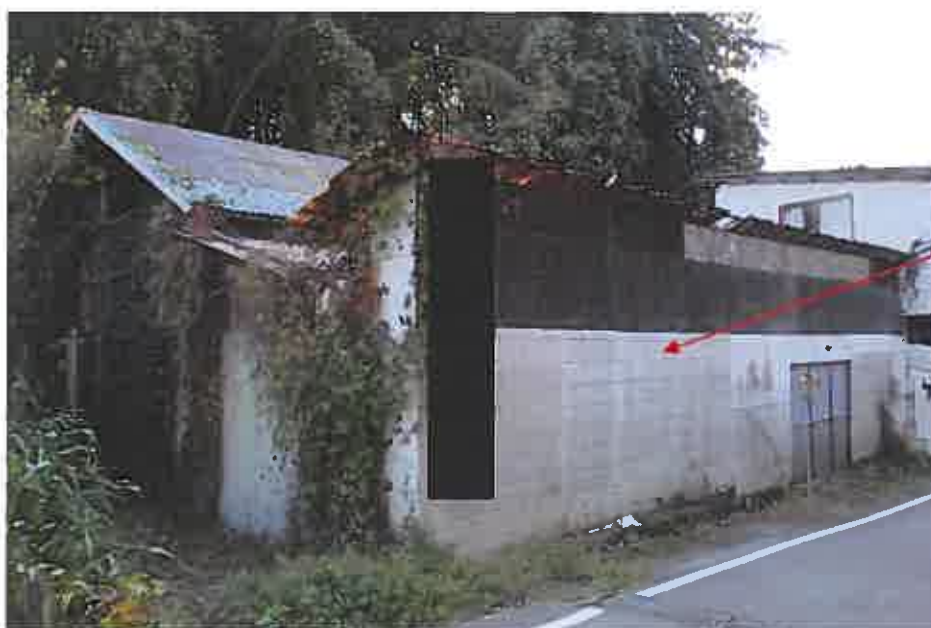
物件6  
(附属建物)

| 区 分 | 附属建物 |
|---|---|
| 保守管理の状態 | 附属建物の状況としては、主として以下の事項が挙げられ、保守管理の状態は著しく劣る。<br>・物理的老朽化等が進行しており、建物内外の汚濁等が目立つ。<br>・外壁に複数の破損箇所等が見られる。<br>・床に大きな亀裂が多数見られる。 |
