令和7年(ケ)第14号
令和7年4月7日受理
令和7年6月20日提出

現況調査報告書

熊本地方裁判所

評 価 書

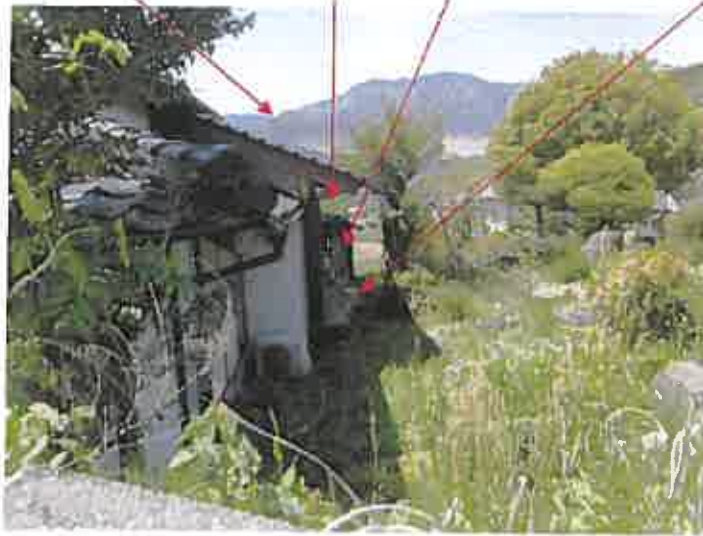
(写真7) 物件2 (主である建物) 下屋 ヒートポンプ給湯機 濡れ縁

- 1 外観は写真1～11、内部の状況は写真12ないし36のとおりである。
- 2 主である建物北側基礎部分にクラック（写真8）及び北側8畳和室、台所内壁、附属建物符号4内壁にクラックが生じている（写真17、19、27、29参照）。
- 3 目視等で確認した限り、白蟻による被害箇所は見当たらないが、ベランダのある西側洋間と和式便所間の天井部分に雨漏りがある（写真26）。
- 4 上水道の引込みはあるが、本管からの配水管の一部が目的外の債務者所有地（2930番1）に埋設されている可能性がある。
- 5 浄化槽を使用している。
- 6 従物等として、主である建物については、ヒートポンプ給湯機（写真7参照）及び太陽熱温水器（使用停止中、写真1参照）、下屋（写真7参照）、濡れ縁（写真7参照）、附属建物符号4については、下屋（渡り廊下）（写真5、6参照）が存する。
- 7 熱源は、プロパンガスを使用している。
- 8 室内で猫を1匹飼育しているが、異臭はない。
- 9 附属建物符号5の1階に放置自動車がある（写真36参照）。

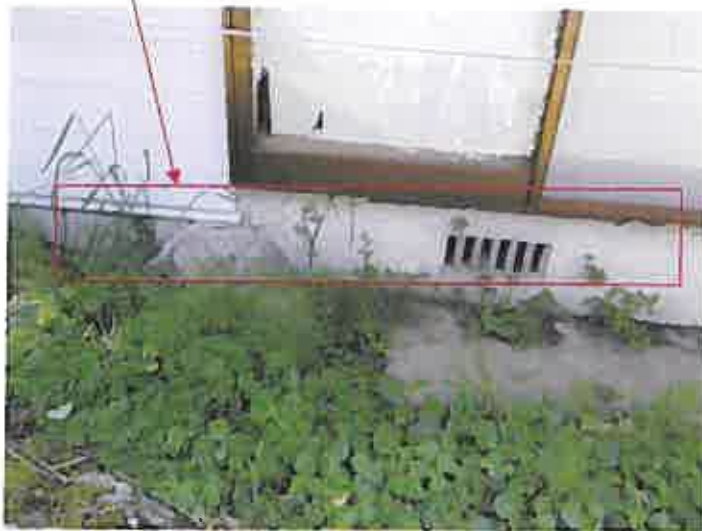
(写真8)

クラック

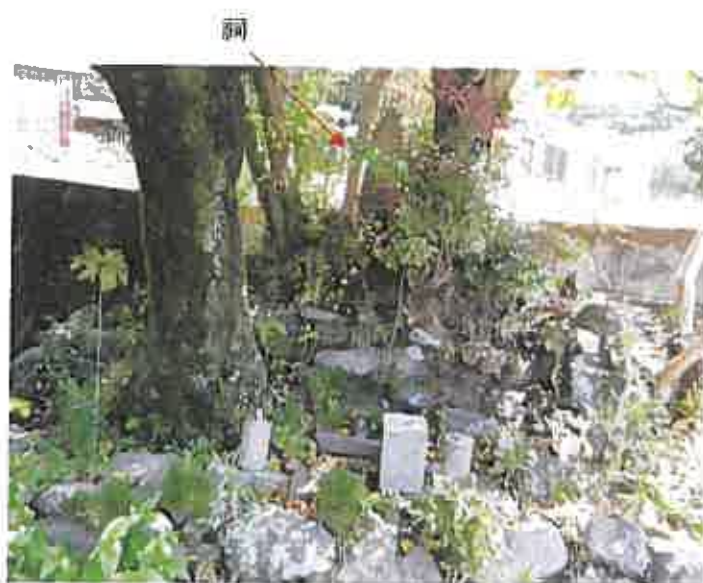
(写真10)

- 1 北側で里道を介して村道に接し、西側で垂玉川に近接している。
- 2 物件2建物（附属建物含む。）の敷地として使用されている。
- 3 隣接する土地は、次のとおり
 - ① 2920番1、田、1609㎡、私人名義
 - ② 2920番2、田、246㎡、建設省
 - ③ 2927番、宅地、221.25㎡、私人名義
 - ④ 2929番1、田、931㎡、有限会社東輝
 - ⑤ 2930番1、宅地、249.17㎡、債務者名義
 - ⑥ 2930番2、宅地、74.69㎡、熊本県
- 4 従物等として掲揚台が存する（写真11）。
- 5 件外物件として祠が存する（写真10）。

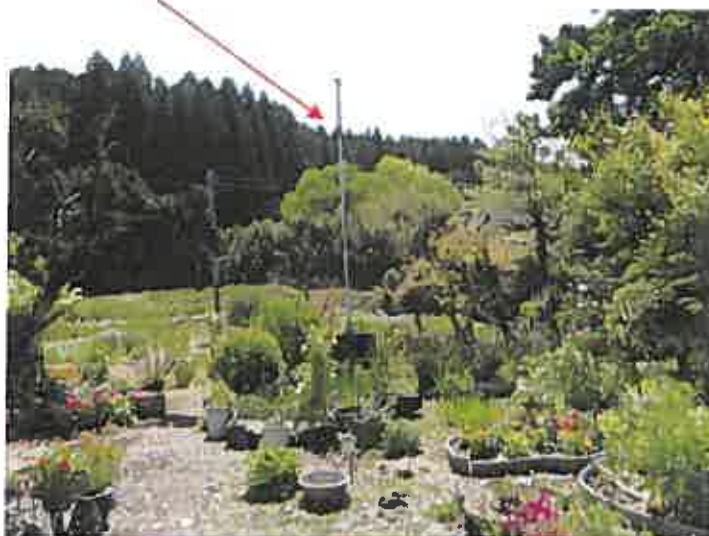
(写真11)

掲揚台

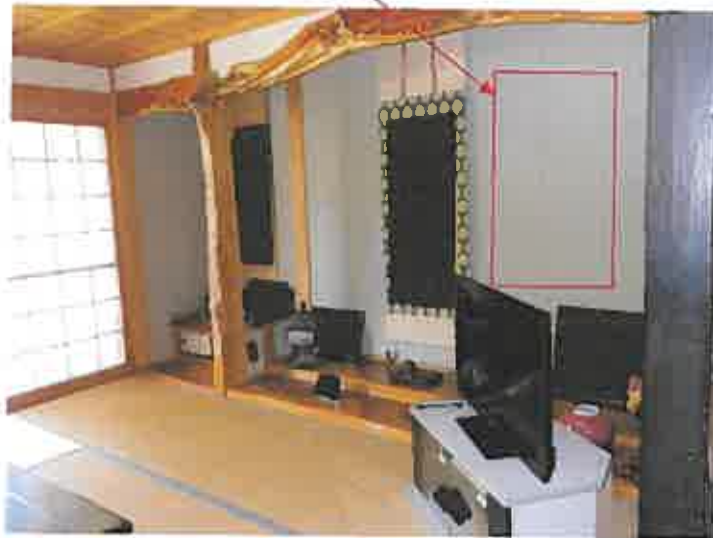
(写真17)

クラック

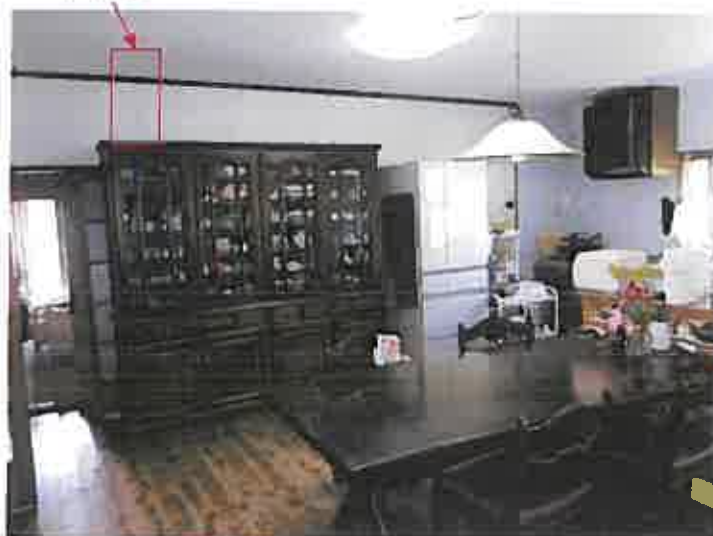
(写真19)

クラック

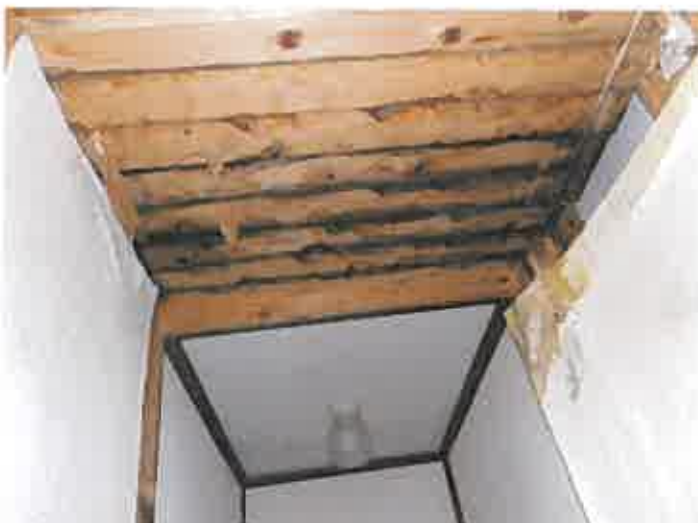
(写真 2 6)

陳述者 (当事者等との関係)	陳述内容等
■債務者兼所有者	<ol style="list-style-type: none"> 1 私は、本件建物に妻と居住しています。 2 東側にある祠（こんじんさん）は明治2年頃に先祖が設置したようです。付近住民が参拝に来ることはありません。 3 平成26年ころに増築等をしていると思います。 4 主となる建物の北東側便所はドアが壊れているので、使用禁止の張紙をしています。 5 熊本地震では主である建物の台所付近の梁が壊れたり、屋根瓦が落ちたりして被害を受けましたが、全壊の判定ではなかったです。修理をしましたが、雨漏りが止まらない箇所があります（写真26）。建物内部の壁紙を貼った部分などでクラックができている所はそのままにしている所があります。建物基礎部分は大きな修理はしていません。土地の地割れがあっ

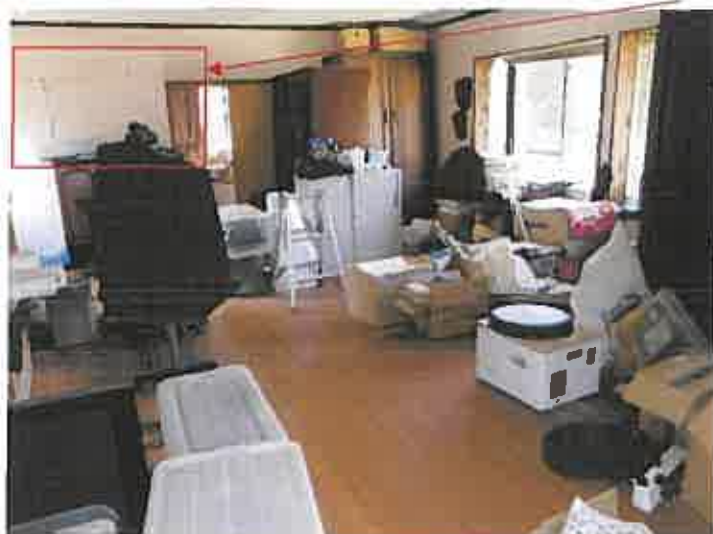
(写真 2 7)

以下、物件 2 附属建物符号 4 内部 (2 階) クラック

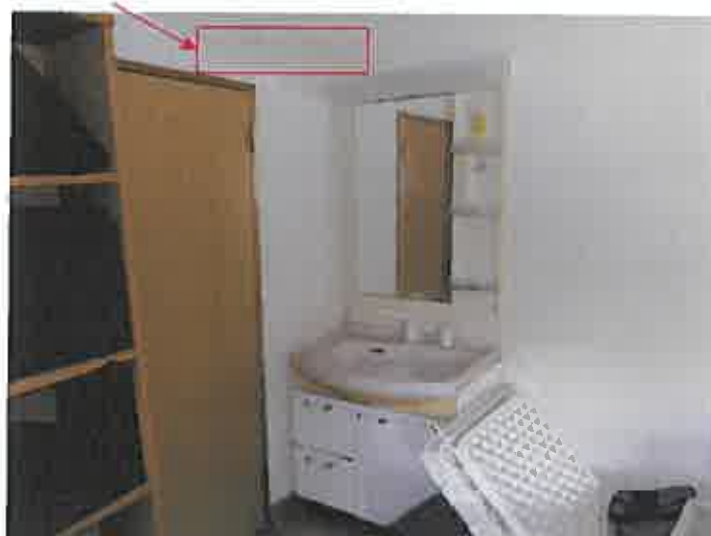
(写真 29)

クラック
