## 期 間 入 札 の 公 告

その2(物件番号5, 6)

# 現況調査報告書

評 価 書

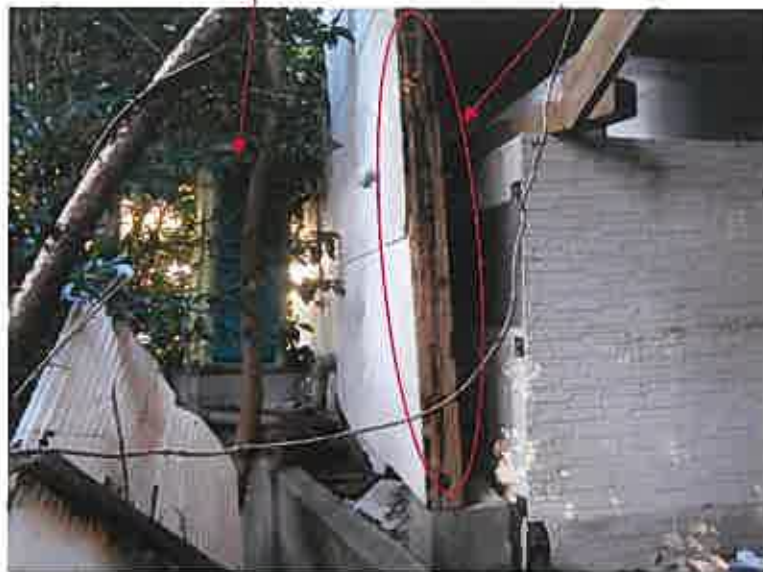
(写真 4 )

- 1 有限会社丸山建築が事務所兼倉庫として使用していたが、平成20年ころから同社が事実上稼働しておらず、長年放置されていたため、かなり老朽化している。
- 2 1階部分には、冷蔵庫や農業用機械、農工具等が置かれており、所有者が家庭での不用品を持ち込んだと思われる単なる倉庫である。工場抵当法の適用を受ける建物ではない。
- 3 熊本地震では、かなりの被害を受けており、建物全体が西側に傾いている。建物の倒壊を防止するため、西側の柱が未登記附属建物の柱とワイヤーでつながれている(写真6)。
- 4 西側の壁は地震とシロアリの被害で一部が損壊している(写真4)。
- 5 1階床面であるコンクリートは、大きい亀裂が複数みられる(写真7)。
- 6 階段の上部及び2階ホールの床板は、かなり腐食している(写真8)。シロアリ被害の可能性もある。
- 7 2階事務室の天井には大きい雨漏り跡がある(写真11)。
- 8 上水道の引き込みはない。井戸水が使用されている。井戸は主たる建物内の南東側に存する。
- 9 下水は北側側溝に流されていたが、現在は使用されていない。
- 10 台所等の熱源にはプロパンガスが使用されていた。
- 11 従物等として、ガス給湯器が存する。

西側 仮設トイレ 壁のシロアリ被害

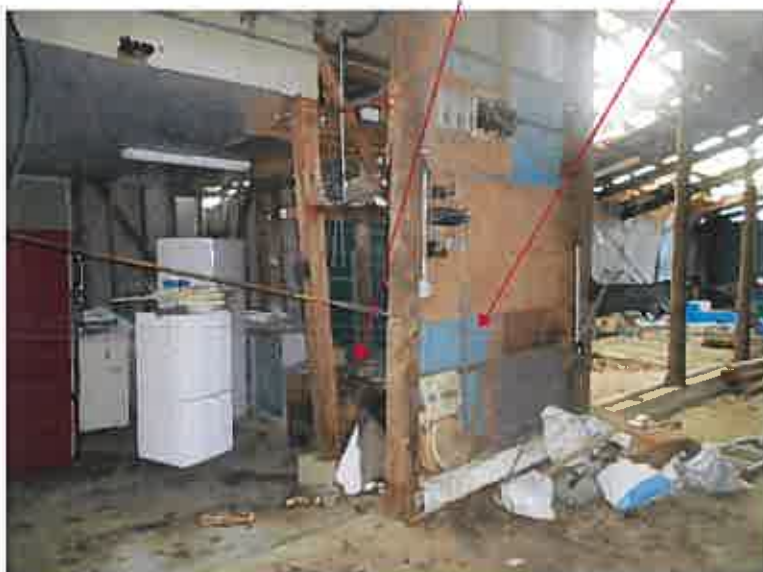
(写真 6 )

物件6主たる建物1階南東側 井戸 倒壊防止のワイヤー

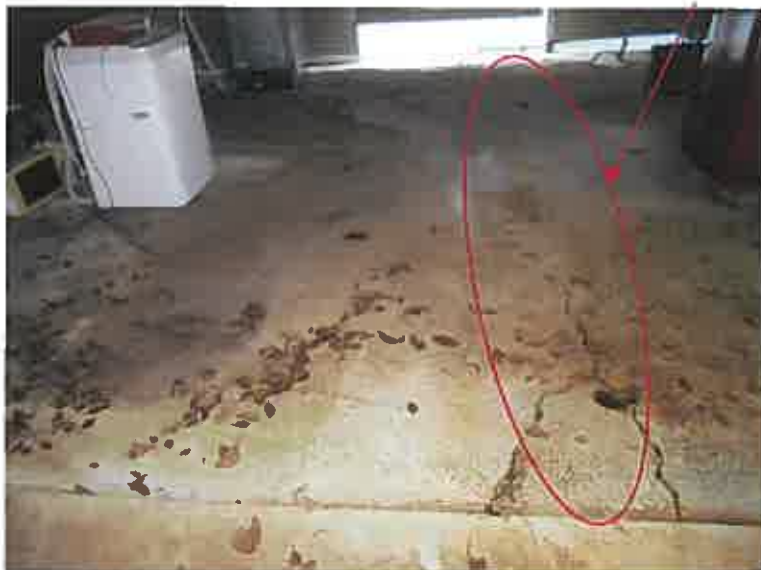
(写真 7 )

物件 6 主たる建物 1 階      コンクリートの亀裂

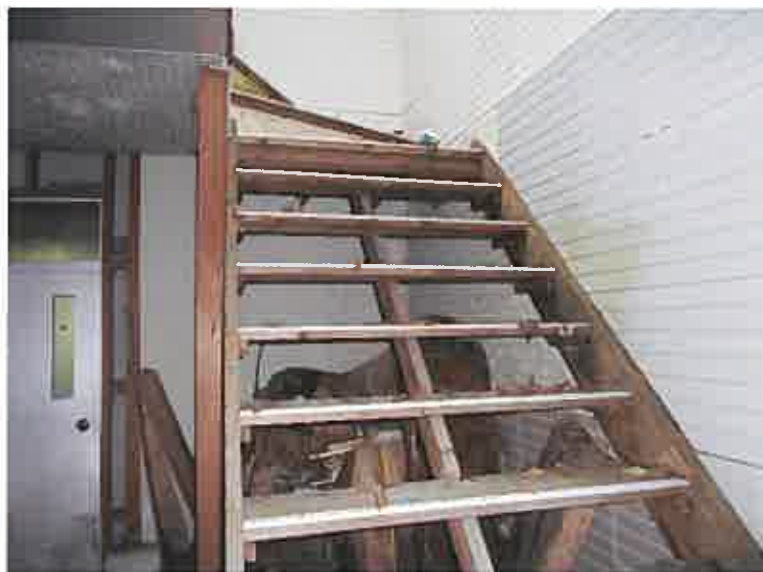
(写真 8 )

階段 (上部は腐食)

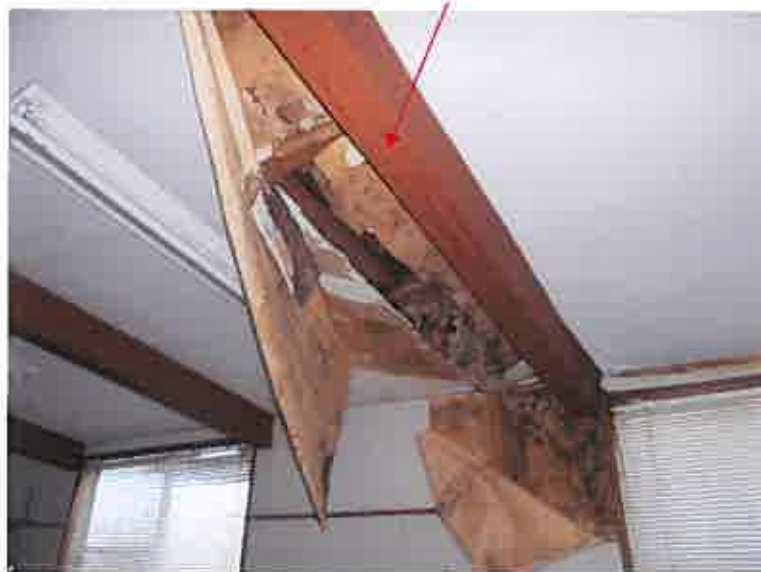
(写真 11 )

天井の雨漏り跡

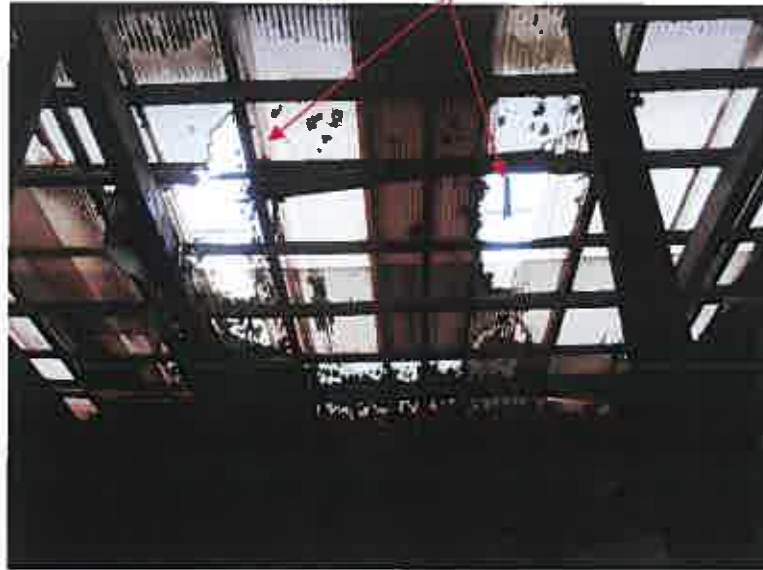
(写真 16 )

- 1 木材や脚立等、建築の資材や道具類が置かれている倉庫である。工場抵当法の適用を受ける建物ではない。
- 2 屋根板が所々で大きく破損する等、全体的にかなり老朽化した建物である(写真16)。
- 3 床面のコンクリートには至る所に亀裂がみられる。
- 4 従物等として、ガス給湯器が存する(写真15, 17)。

波板の破損

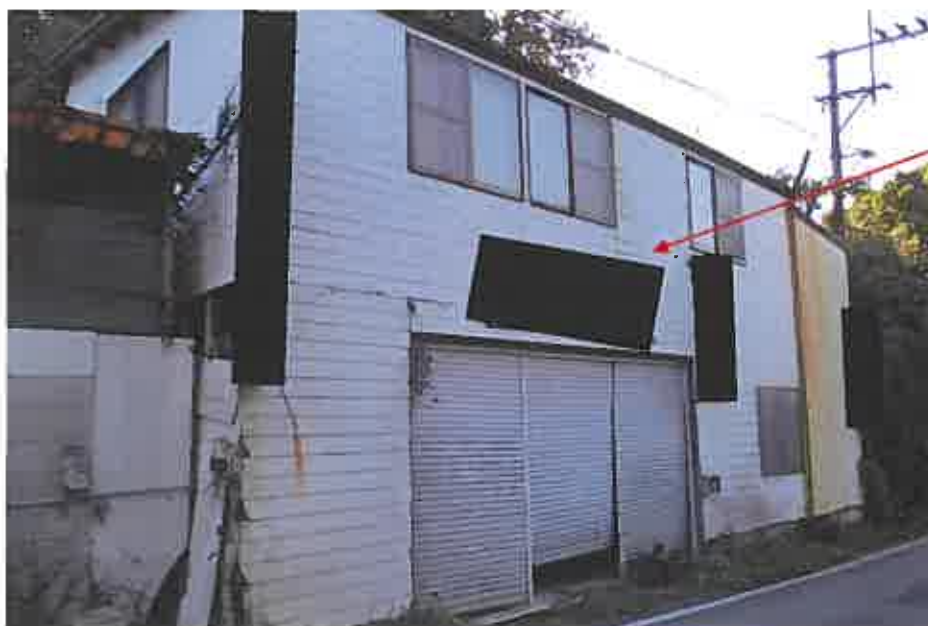
物件6  
(主である建物)

| 保守管理の状態 | 主である建物の状況としては、主として以下の事項が挙げられ、保守管理の状態は著しく劣る。<br>・物理的老朽化等が進行しており、建物内外の汚濁等が目立つ他、建物が傾いている。<br>・外壁に複数の破損箇所等が見られる。<br>・天井に雨漏りによる大きな腐食箇所が見られる。<br>・1階の床に大きな亀裂が多数見られる他、階段の床が腐食しており、通行が危険である。 |

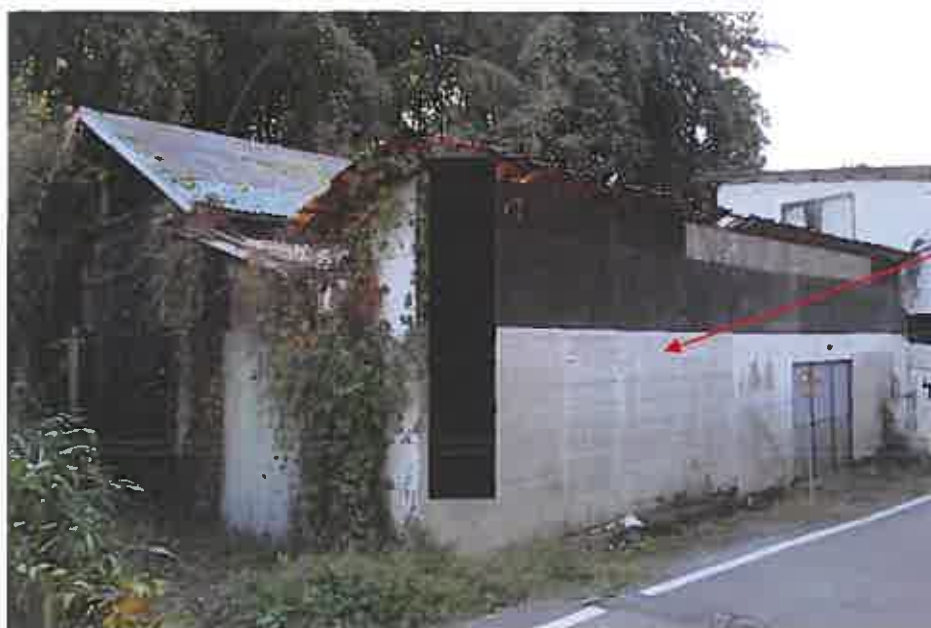
物件6  
(附属建物)

| 区 分 | 附属建物 |
|---|---|
| 保守管理の状態 | 附属建物の状況としては、主として以下の事項が挙げられ、保守管理の状態は著しく劣る。<br>・物理的老朽化等が進行しており、建物内外の汚濁等が目立つ。<br>・外壁に複数の破損箇所等が見られる。<br>・床に大きな亀裂が多数見られる。 |
