## 期 間 入 札 の 公 告

# 現況調査報告書

評 価 書

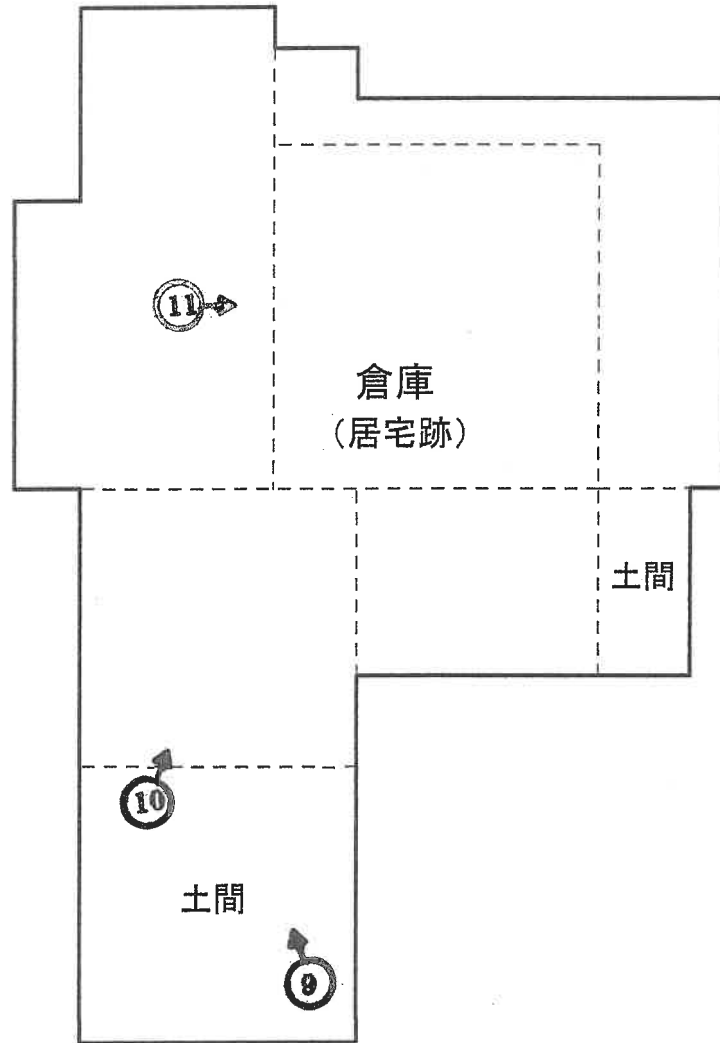
建物間取図  
〈 物件3 主である建物 〉

概測約21㎡増築

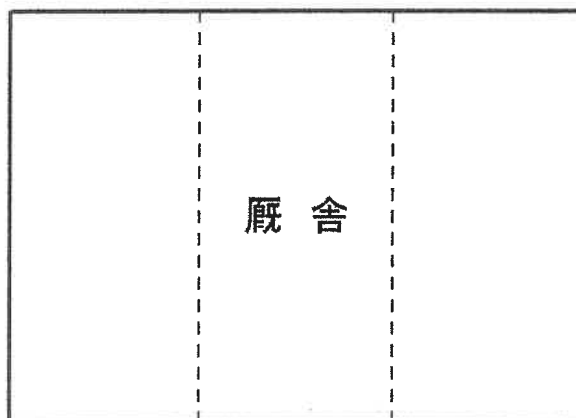
建物間取図  
〈 物件3 附属建物 符号1 〉

概測約9㎡増築

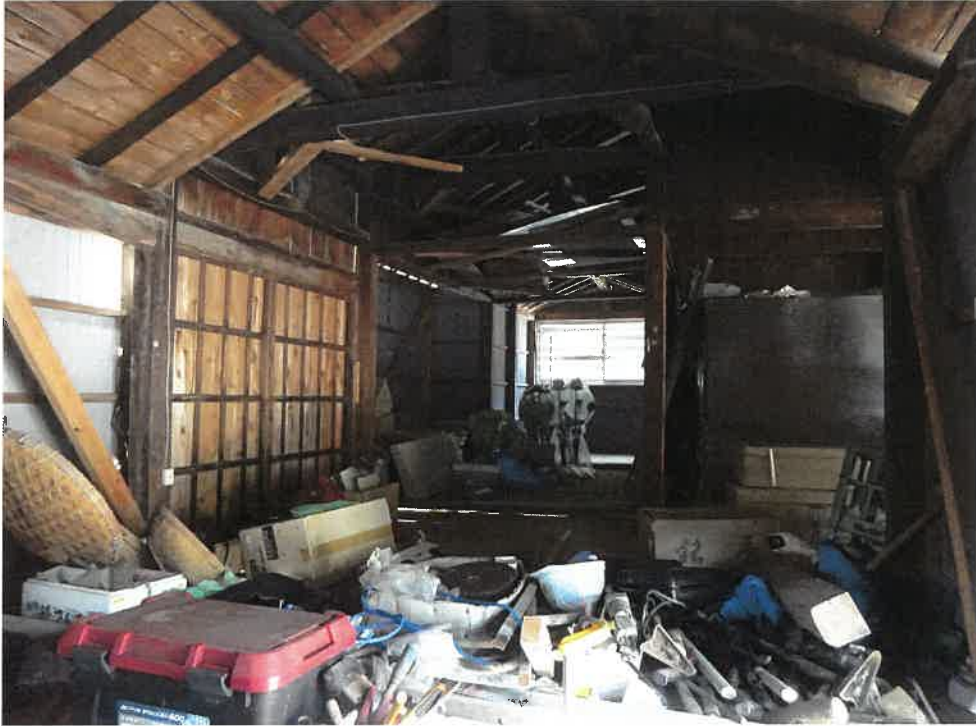
写真9 物件3内部

- 1 本件建物は登記上は居宅であるが、現況は倉庫として利用されている(写真9~11)。
- 2 本件建物の床は板1枚の状態であったが、雨漏りやシロアリ被害の跡等は目視では確認出来なかった。

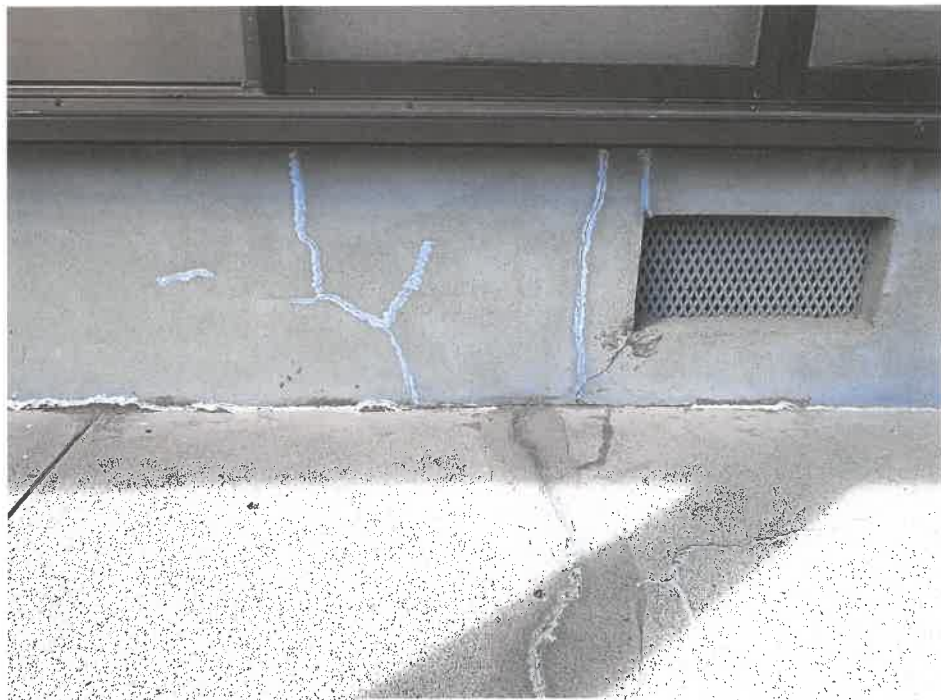
建物は既に経済的耐用年数を経過し、かつ旧式化・老朽化等による減価が認められるので残価率5%を基本に観察減価法による補正(基礎、犬走りの補修跡-10%)を施して現価率を以下の通り査定した。

物件4 基礎・犬走りのヒビの補修跡
