## 期 間 入 札 の 公 告

令和7年（ヌ）第8号

# 現況調査報告書

## 評 価 書

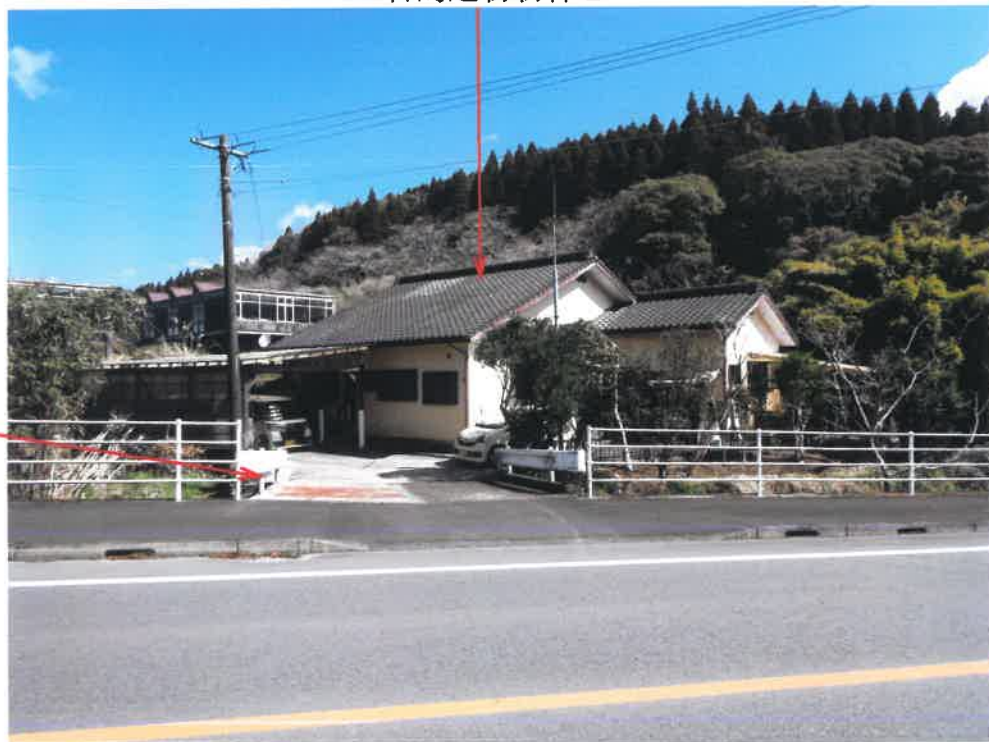
写真①

| 関係人の陳述等 | |
|---|---|
| ■ A (債務者)・B<br>(債務者の実母) | <p>1 目的建物物件2には、A (債務者)が家族と一緒に居住しています。</p> <p>2 目的建物物件2に、雨漏りする箇所はありませんが、風呂場出入口付近の廊下に過去の雨漏りのシミの跡が残っています (写真⑩)。<br/>シロアリの被害については分かりません。</p> <p>3 目的建物物件2の付帯設備である電気温水器 (エコキュート) (写真⑩)は、Bの所有で現在もBがクレジット会社に対し、分割による支払いを続けています。</p> <p>4 公道 (国道) から目的土地物件1への出入りのための目的土地物件1の南側の河川 (名称: 亀川、構図上の表記: 「水」) 上にかけたの橋 (写真①, ③) は、前所有者等が作ったようですが、河川使用に伴う利用料 (水路等占用使用料) 等の支払いはしていませんし、請求されたこともありません。</p> |

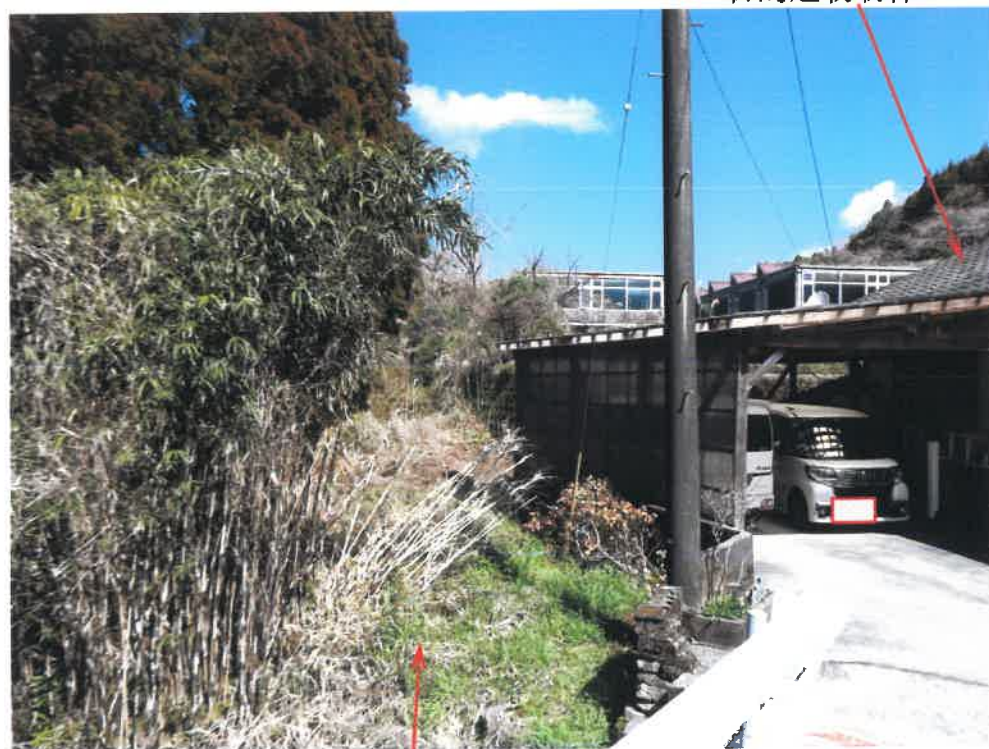
写真②

- 1 目的物件につき、関係人A（債務者）及びB（債務者の実母）が説明した不具合等を確認した。
- 2 目的土地物件1の境界は、南側の河川とは目測7～8mの高低差があり、東側目的外土地とは目測2～3mのコンクリート擁壁等が設置されており、その高低差等により十分に確認することができず、また、目的土地物件1の平坦部分の周囲のブロック積みの形状は、公図（地籍図）と一致していないことから、不明確で協議を要する（写真②～⑥）。
- 3 公道（国道）から目的土地物件1への出入りには、目的土地物件1の南側の河川上にかけた橋（写真①、③）を利用している。  
なお、公図上は、目的土地物件1の西端付近まで道が存するものの利用はされていない（写真②）。
- 4 目的建物物件2に取り付けられた電気温水器（エコキュート）につき、クレジット会社の関係人Bに対する「お支払い明細書」及び関係人Bの預金通帳を確認したが、電気温水器（エコキュート）以外の商品の支払いも含まれているとのことで、「お支払い明細書」に記載された年月の支払い金額と支払いのための預金通帳から引き落とされた金額が齟齬している。  
なお、支払い金額の内訳につき、クレジット会社に照会したが、本人以外には応えられないとの回答であった。
- 5 本件受命物件の占有関係は、関係人の陳述及び現況から2枚目記載のとおり認めた。

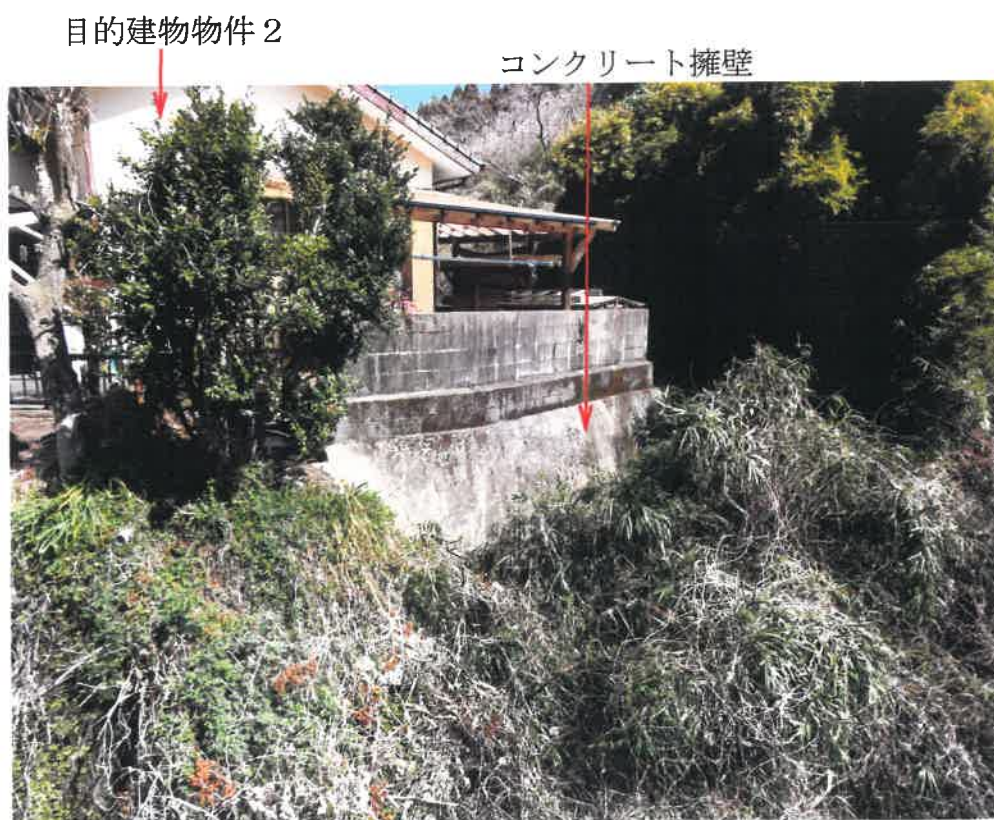
写真④

| 関係人の陳述等 | |
|---|---|
| ■ B (債務者の実母) | <p>1 目的建物物件2内で、ペット (犬1匹) を飼っています。過去には、最も多い時で、10匹くらいの犬を飼っていました。</p> <p>2 シロアリ被害につき、車庫に置いたた角材及び目的土地物件1の東端に置いてある犬小屋がシロアリ被害を受けているので (写真⑬, ⑭), 目的建物物件2の被害を受けている可能性があります。</p> <p>3 台所付近の屋根が波打っています。</p> <p>4 目的建物物件2の南東側及び北西側の犬走で、ブロック等との間に隙間があります (写真⑮, ⑯)。同隙間は、今年1月の地震以降に目立つようになりました。</p> <p>5 目的土地物件1の東端のコンクリート擁壁が土圧の影響のためか膨らんでいます (写真④)</p> |

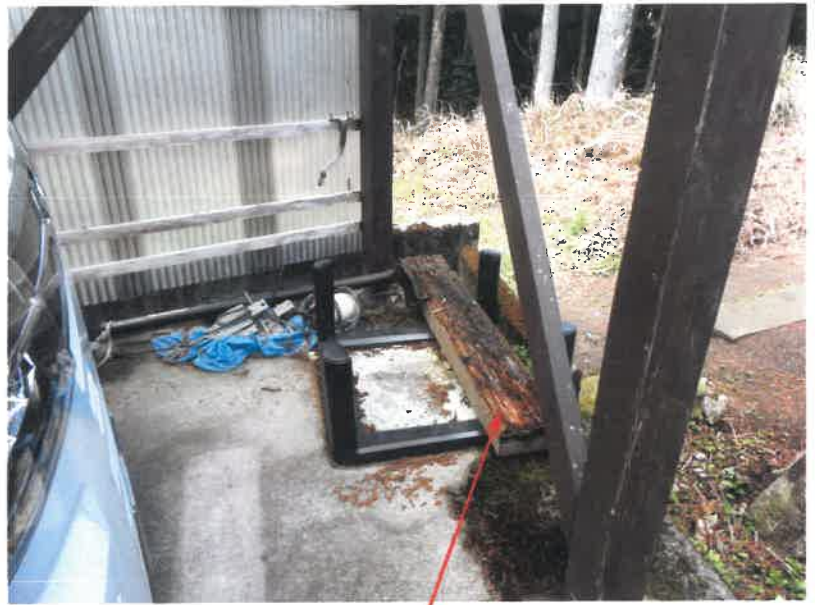
写真⑱

※ シロアリの被害を受けた角材の状況

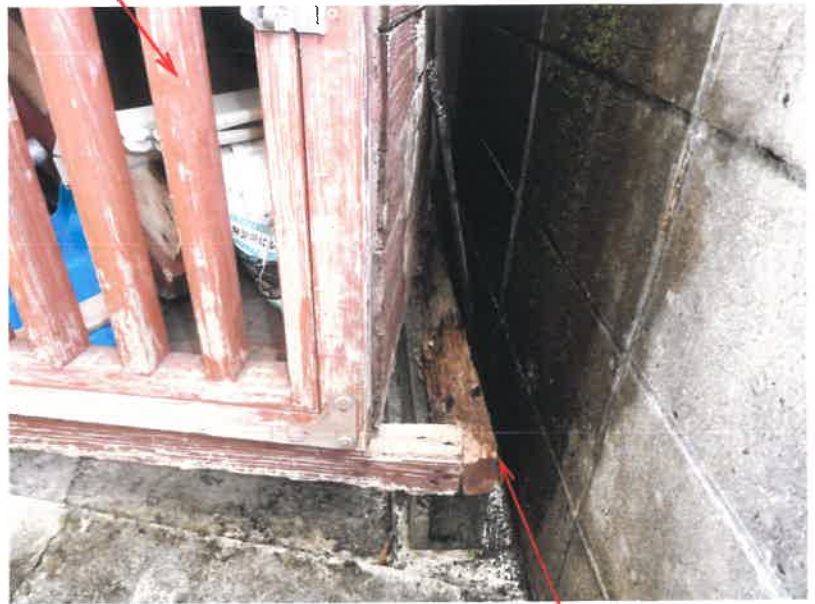
写真㉑

※ シロアリの被害を受けた犬小屋の状況

シロアリの被害箇所

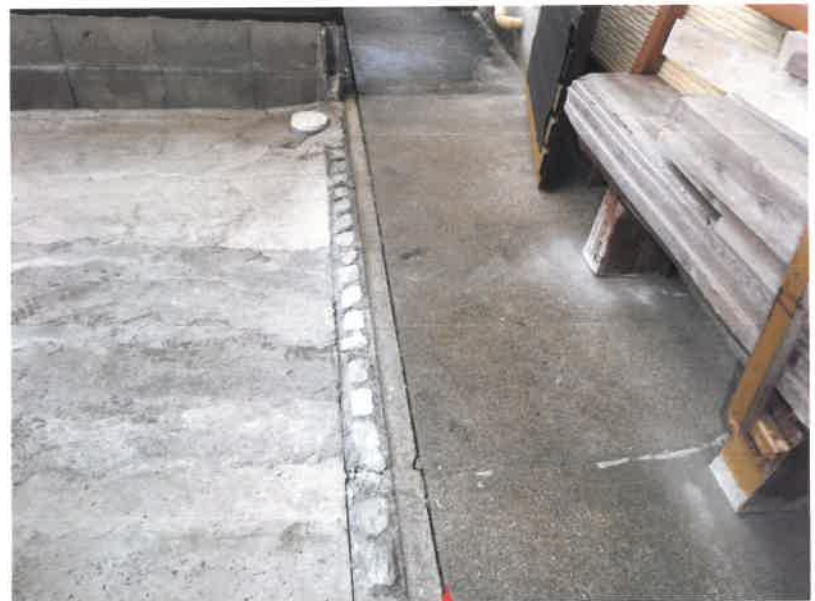
写真㉒

隙間

| 保守管理の状態 | 経年相応の物理的な損傷・摩滅、老朽化等が見られるほか、特記事項記載の内容及び以下の事項を勘案した結果、保守管理の状態は劣る。<br>・洗面所・脱衣所出入口付近の天井や床に、雨漏り跡が見られる。<br>・建物西側部分の屋根に歪みが見られる。<br>・南東側及び北西側の犬走とブロック等の間に隙間が見られる。 |
