## 期 間 入 札 の 公 告

## 物 件 目 録

## 現況調査報告書

## 評 価 書

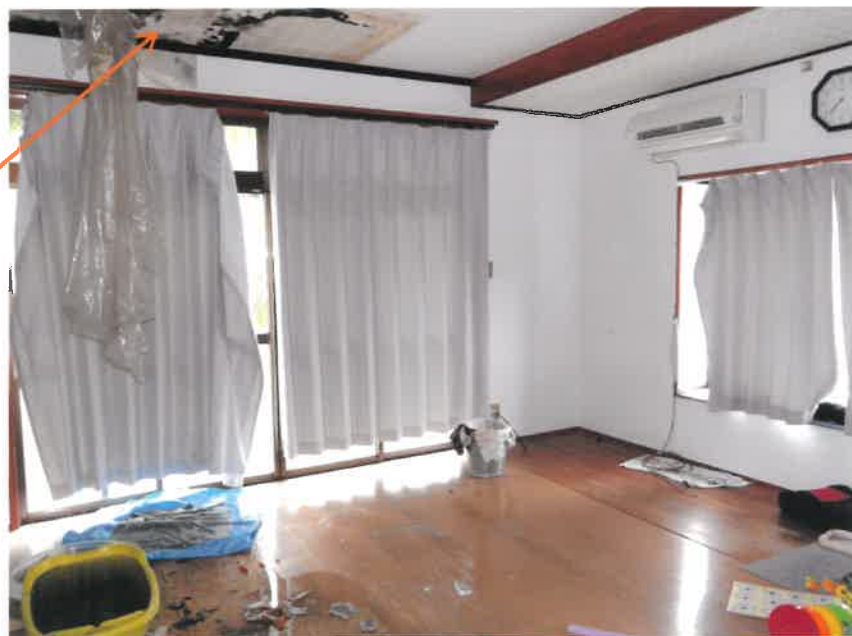
写真④

リビング  
天井の破損

| 目 的 物 件 | 物件 2 | |
|---|---|---|
| 特 記 事 項 | <p>①築後約38年経過の建物である。外観上はシミ、汚れが認められるものの、物理的損傷は見受けられなかった。内部においては、特に南東側のリビングにおいて雨漏りにより天井が崩落しており、補修等がなされないまま放置されている。その他の部屋においては、雨漏り箇所は見受けられなかった。北西端の和室（フローリング）で壁に穴があいているほか、複数箇所でクロスの剥がれ、全体的にシミ、汚れが認められる。シロアリ被害については、詳細不明である。</p> <p>②建物登記にある附属建物符号1は、主建物の北東側に存していたものの、令和6年10月頃に滅失している。</p> | |

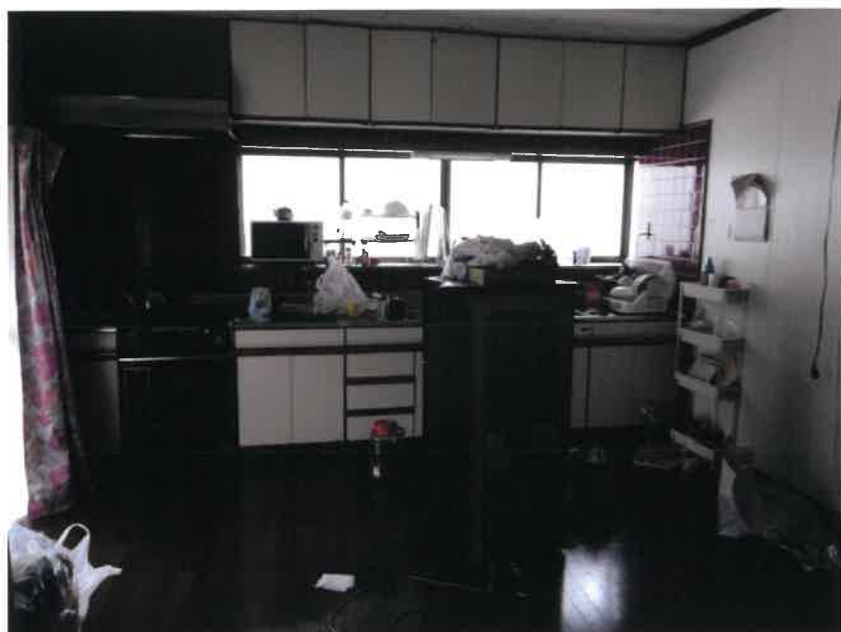
写真⑥

台所天井の汚れ

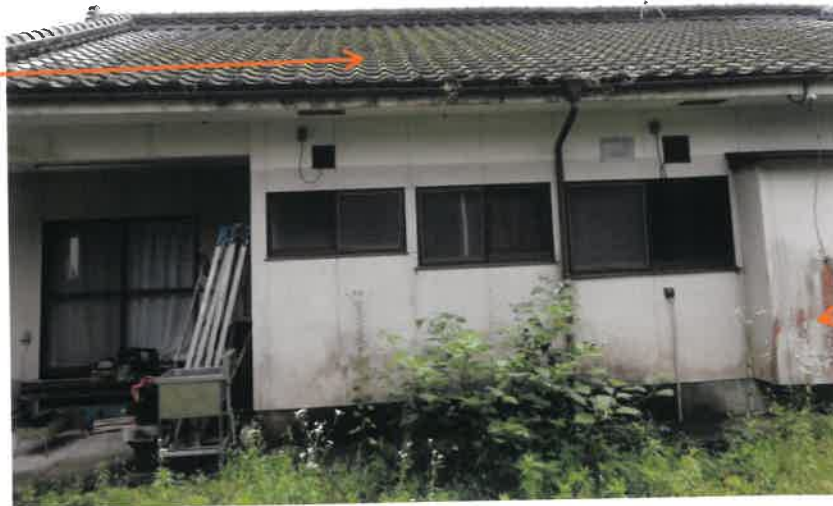
壁の汚れ
