期 間 入 札 の 公 告

現況調査報告書

福島地方裁判所

評価書

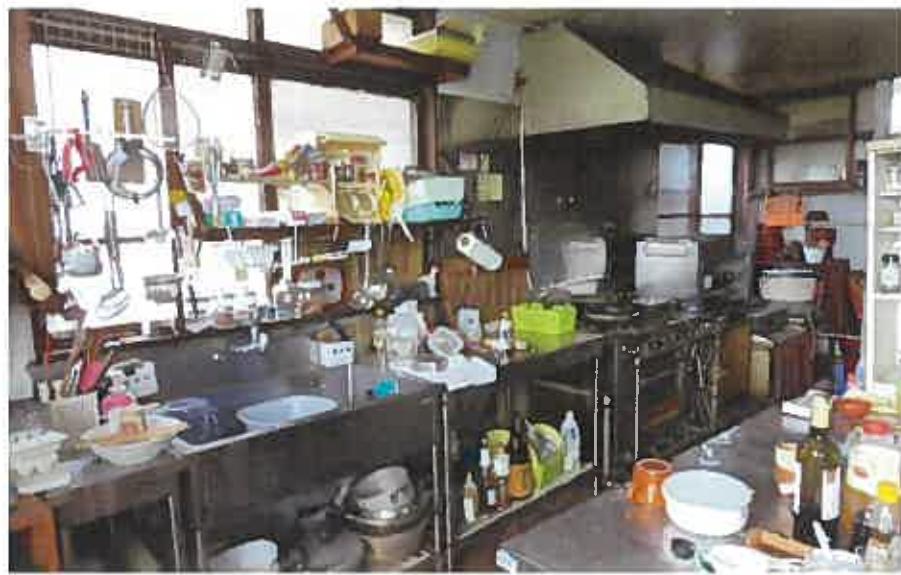
No. 7

- ア 外部について
 - ・西側部分は見分することができなかつたところ、それ以外の外壁、基礎などには、汚損のほか、亀裂や損傷が見られた。
 - イ 内部について
 - ・1階の厨房の内壁に油汚れや和室二間の内壁に汚損等が見られた。
 - 二つの浴室の浴槽の水漏れの有無については、確認できなかつた。
 - ・2階の和室（海洲）の天井に雨漏り跡が見られた。
 - 各和室の内壁に汚損等が見られた。
 - ・3階の和室（雲仙）及び和室（箱根）の天井に雨漏り跡が見られた。

物件4: 1階厨房の状況

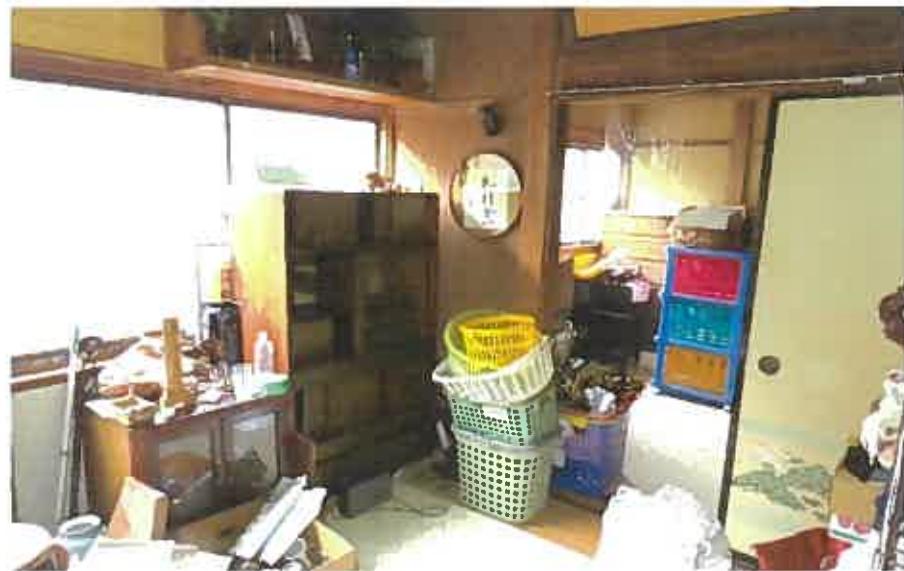
No. 10

物件4:1階和室二間の状況

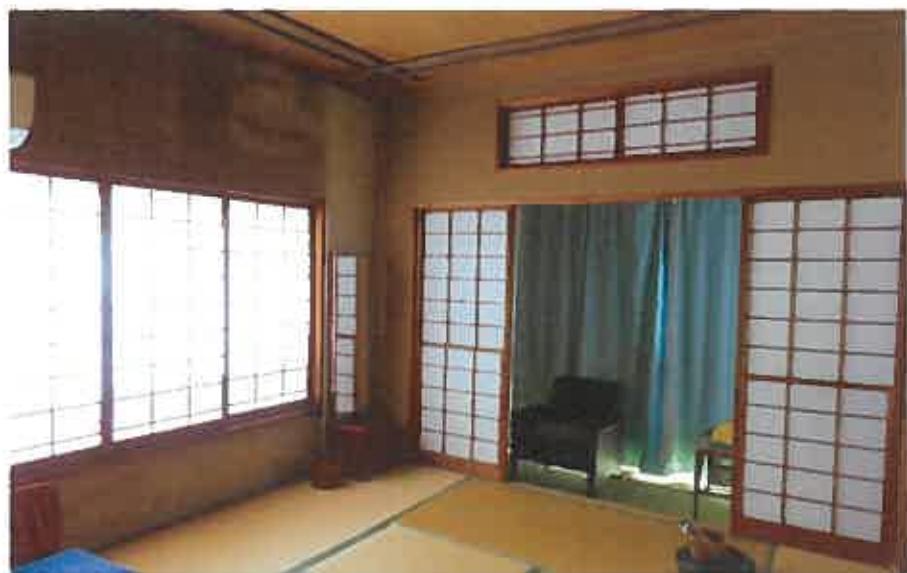
No. 16

物件4:2階和室(海洲)の状況

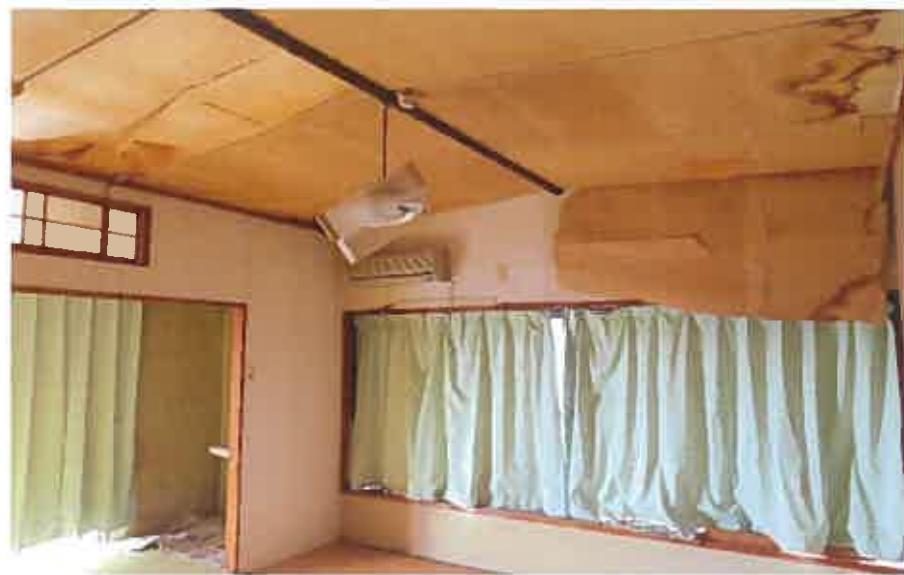
No. 17

和室（雲仙）の内壁クロスに大きな破れ等が見られた。

物件4:3階和室(雲仙)の状況

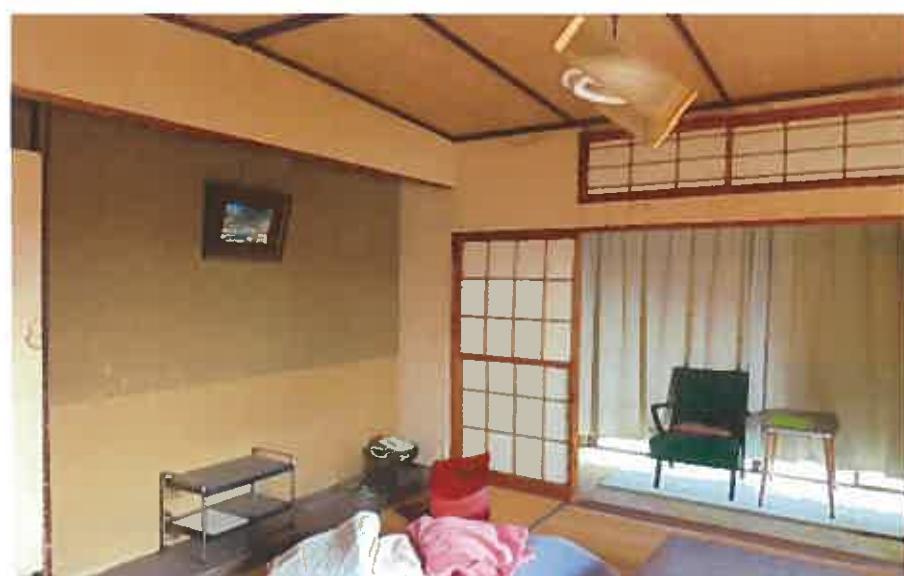
No. 18

物件4:3階和室(箱根)の状況

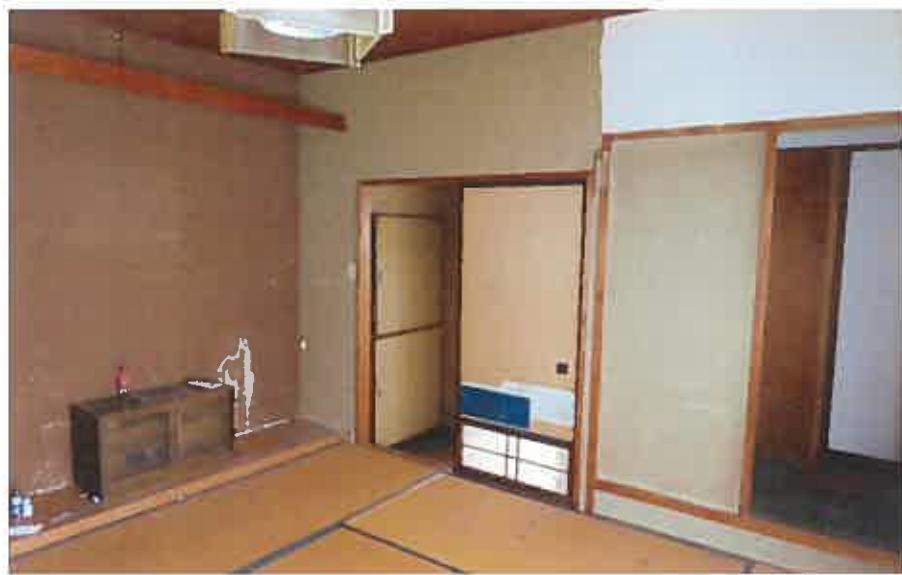
No. 19

和室（熱海）の内壁に塗装を終えていない箇所やキズが見られた。

物件4:3階和室(熱海)の状況

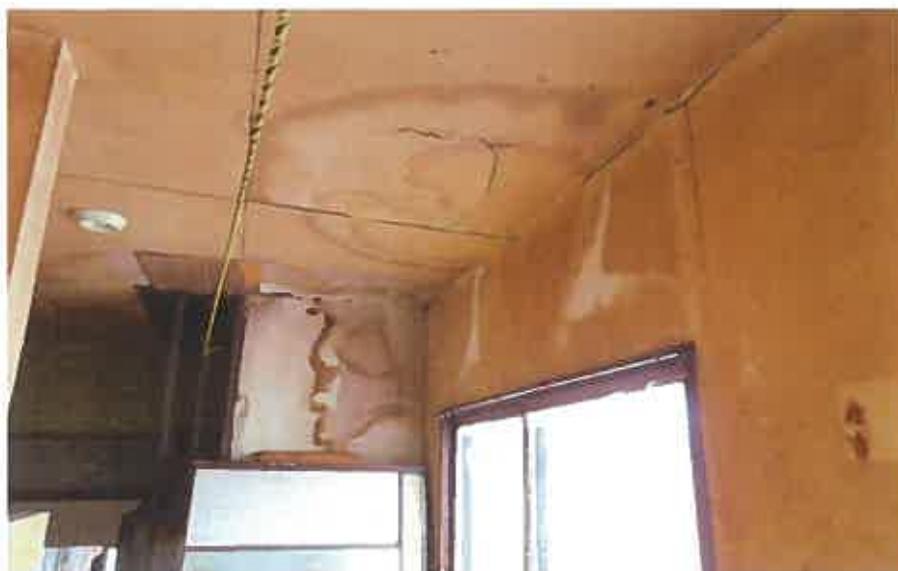
No. 20

北側廊下の天井に雨漏り跡及び腐食のほか、床が広範囲に破損しているのが見られた。

物件4:3階北側廊下の天井付近の状況

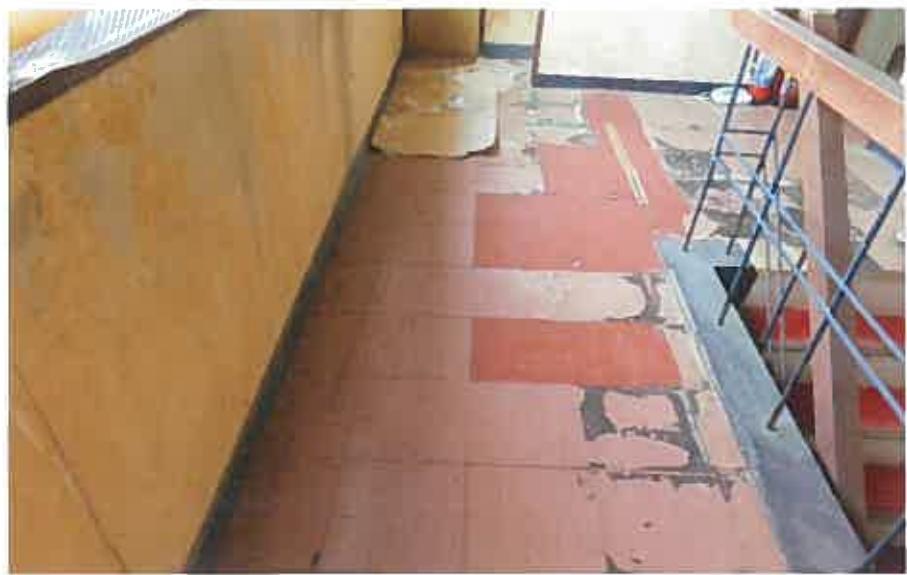
No. 21

物件4:3階北側廊下の状況

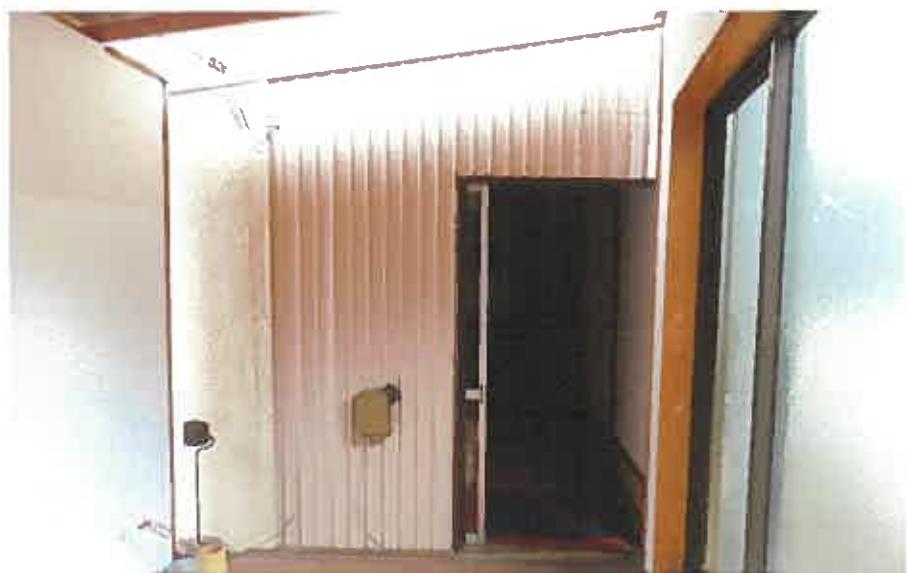
No. 22

物件3建物及び物件4建物は、渡り廊下によって行き来できるとはいえ、渡り廊下と物件4建物との間に隙間があるなど、構造的には合体しているとは認められない。

物件3主である建物:渡り廊下の状況

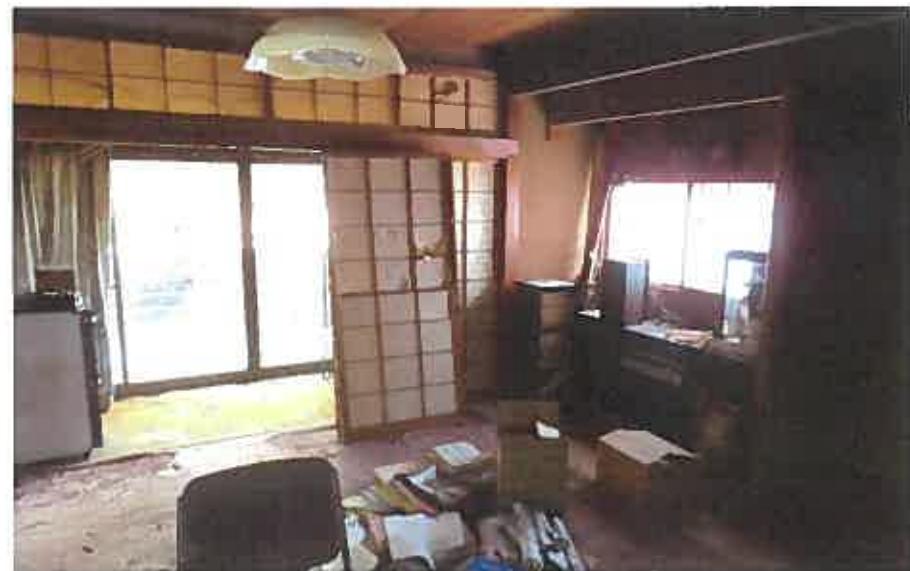
No. 24

- ア 外部について
 - ・外壁、基礎に亀裂や損傷が見られた。
 - ・全体的に経年による外壁の汚損及び劣化が見られた。
 - イ 内部について
 - ・各和室の内壁クロス等に汚損等が見られた。
 - ・北西角和室、和室（3号）及び和室（2号）などの床に腐食によると思われる沈みなどが認められた。
 - ・全体的に経年劣化が認められた。

物件3主である建物：北西角の和室の状況

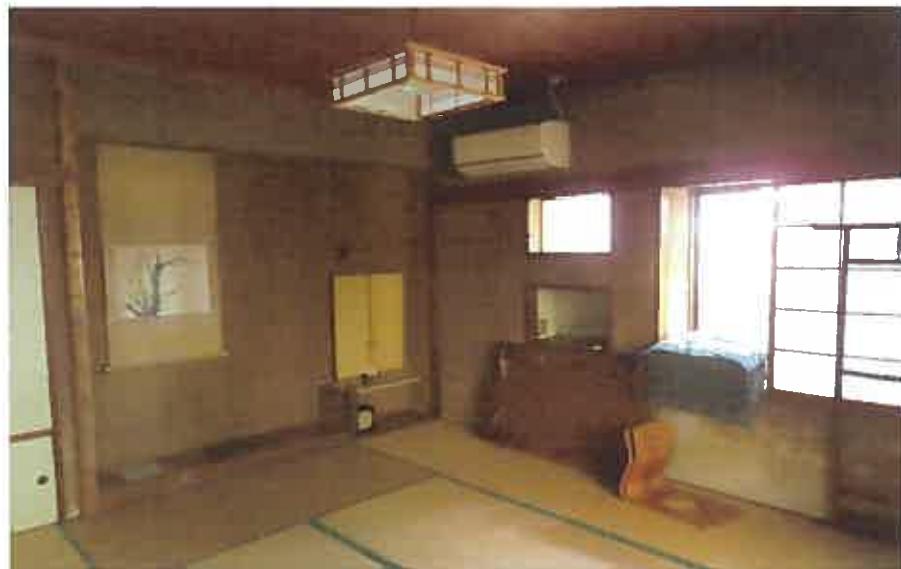
No. 26

物件3主である建物:和室(2号)の状況

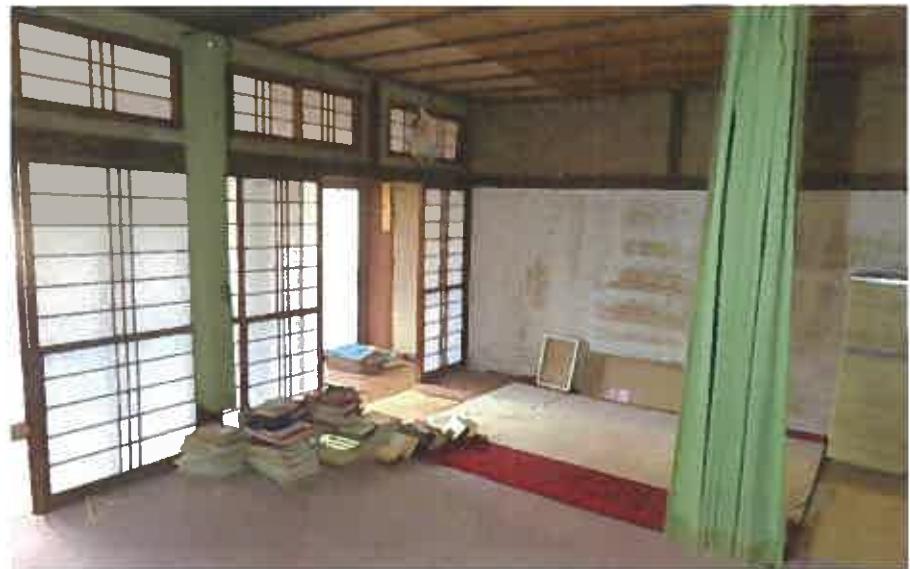
No. 27

物件3主である建物:和室(3号)の状況

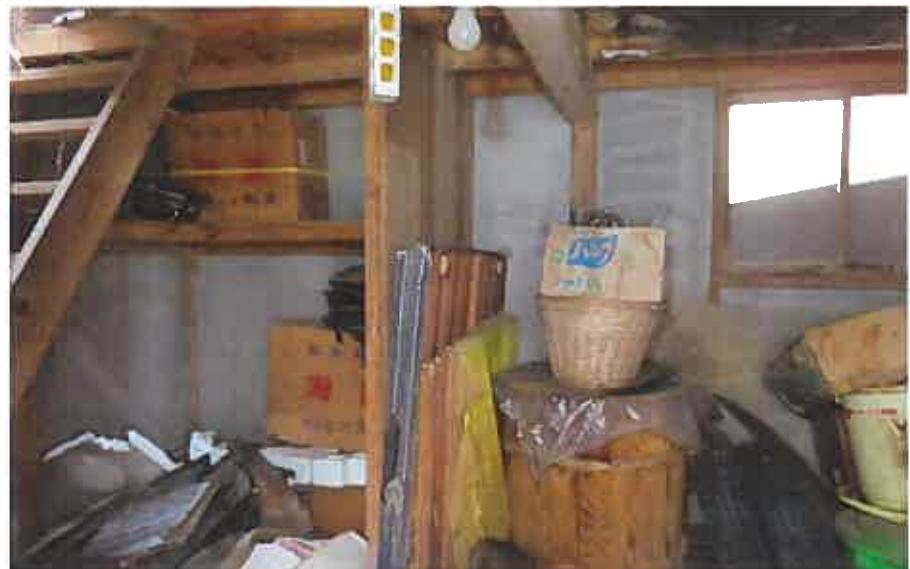
No. 31

外壁の一部が破損しているほか、内外ともに著しい老朽化が認められた。

物件3未登記附属建物:1階物置の状況

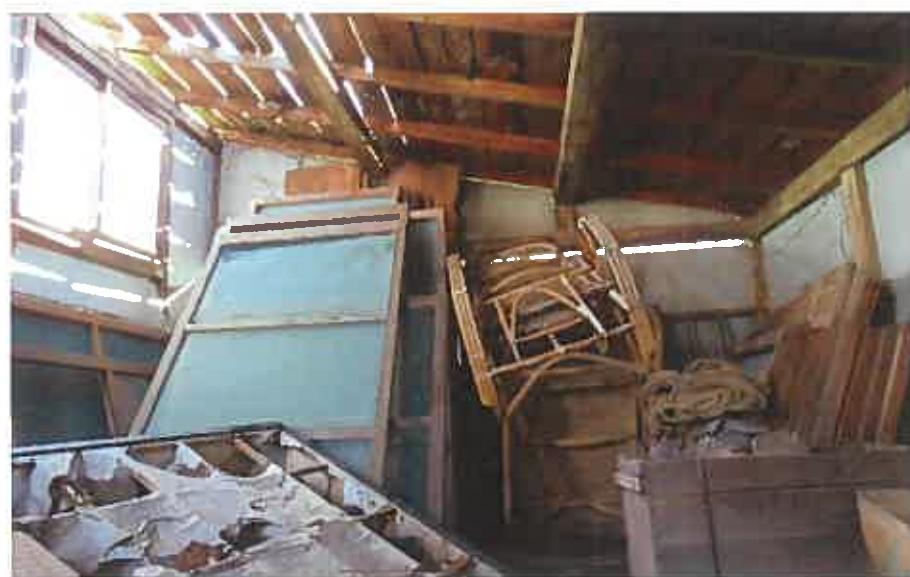
No. 32

物件3未登記附属建物:2階物置の状況
