## 期 間 入 札 の 公 告

- 1 所 在 喜多方市松山町村松字常盤町  
 地 番 2746番2  
 地 目 宅地  
 地 積 95.00平方メートル
- 2 所 在 喜多方市松山町村松字常盤町  
 地 番 2747番2  
 地 目 宅地  
 地 積 362.90平方メートル
- 3 所 在 喜多方市松山町村松字常盤町  
 地 番 2798番  
 地 目 宅地  
 地 積 96.80平方メートル
- 4 所 在 喜多方市松山町村松字常盤町 2747番地  
 家屋 番号 2747番  
 種 類 居宅  
 構 造 木造草葺2階建  
 床 面 積 1階 148.76平方メートル  
 2階 26.44平方メートル  
 (現況)  
 構 造 木造亜鉛メッキ鋼板葺2階建  
 床 面 積 1階 約148平方メートル

# 現 況 調 査 報 告 書

# 評 価 書

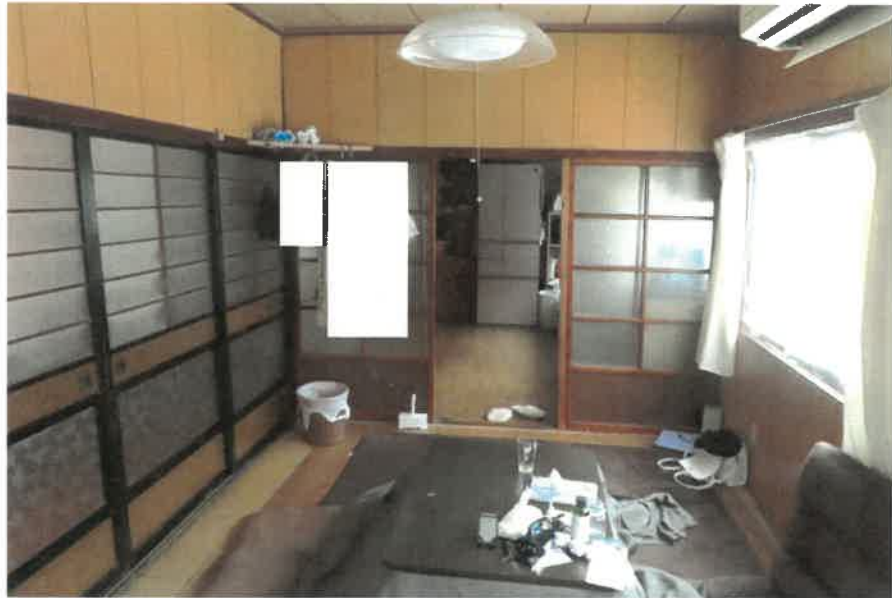
No. 5

物件4主である建物: 1階西側和室の状況

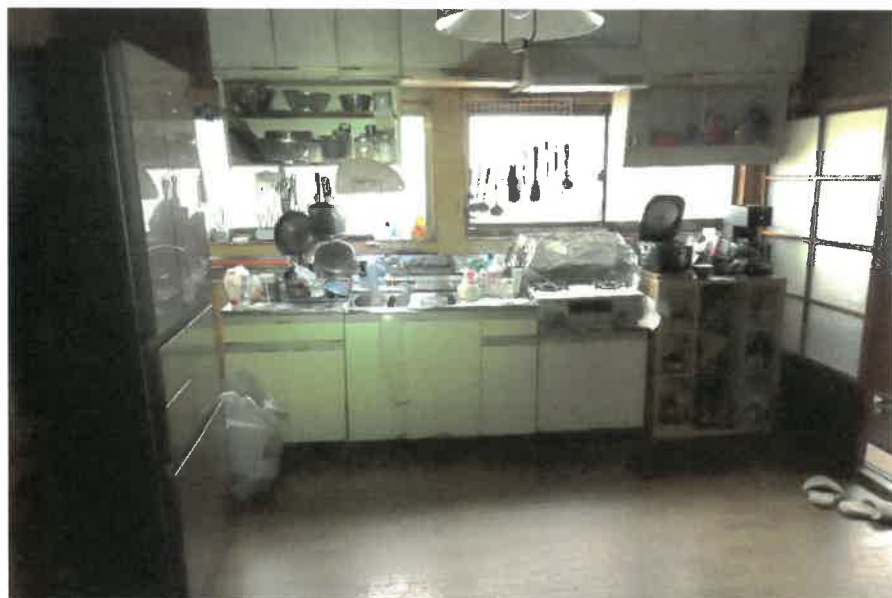
No. 6

物件4主である建物: 1階台所の状況

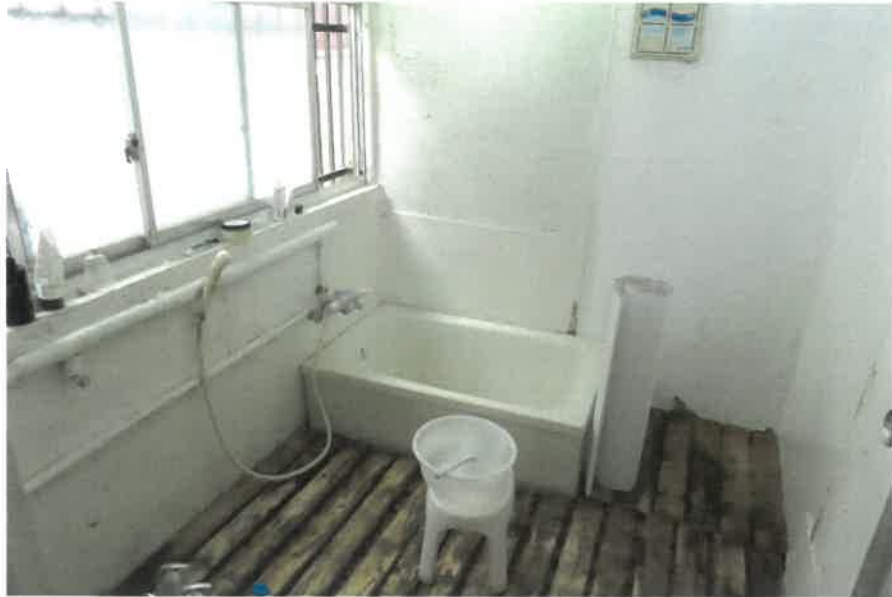
No. 7

物件4主である建物:1階浴室の状況

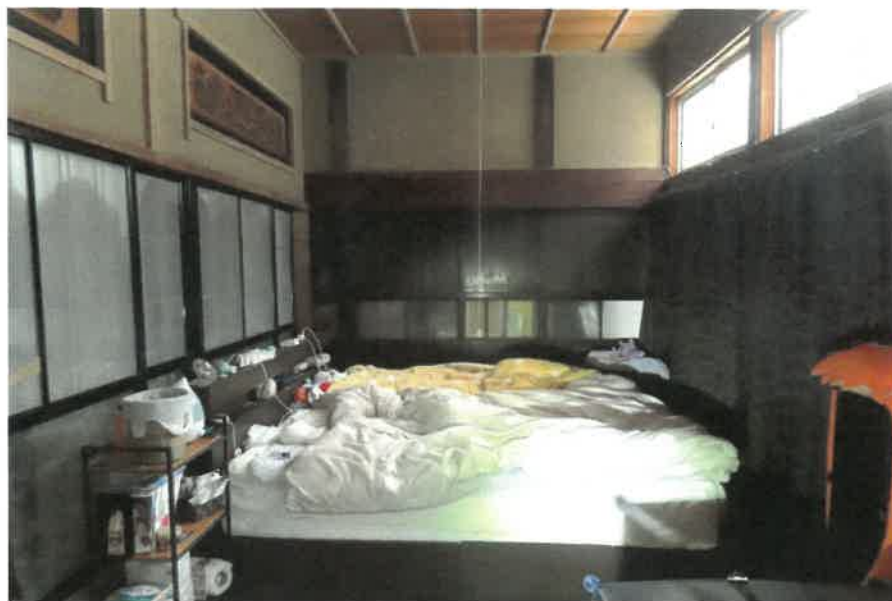
No. 8

物件4主である建物:1階中央南側和室の状況

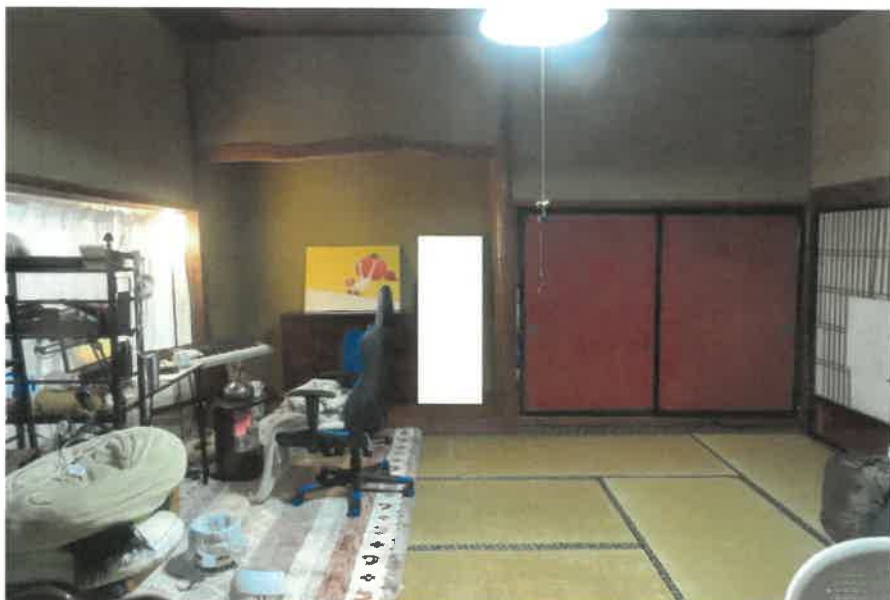
No. 9

各隣接地との間で境界などに関して問題となる状況は確認できなかったが、南東角にコンクリート製境界杭らしきものがあるのみであり、それ以外に境界標などを確認できなかったため、買受人は、使用を開始するに先立ち、隣接地所有者らと境界の確認をするのが相当である。
  - (2) 物件4主である建物について
    - ア 建物外部
      - ・屋根の一部に錆・汚損が見られた。
      - ・外壁に張り付けているトタン板が破損している箇所があるほか、錆・汚損が見られた。
    - イ 建物内部
      - ・1階東側和室及び西側和室の床の一部に沈みのほか、中央付近から北側方向に傾斜が認められた。床の傾斜は、玄関前廊下にも認められた。
      - ・開閉できない戸が複数あり、全体的に建付けが不良であることが認められた。
      - ・1階東側、中央北側及び西側の和室の窓に隙間風防止の目張りが施されていたが、隙間風は確認できなかった。
      - ・1階車庫の内壁の一部にひび割れが見られた。
      - ・1階東側及び西側の物置には、動産類が多数積み重ねられており、床と内壁の下部の状況を確認することができなかった。確認できた内壁の上部には剥がれや汚損が見られた。
      - ・2階南側物置の南西角の天井に雨漏り跡が見られたが、雨漏りは確認できなかった。
      - ・全体的に老朽化が認められた。
  - (3) 物件4未登記附属建物について
    - ア 建物外部
      - ・北側屋根全体に錆が見られた。
      - ・東側外壁の一部に剥がれ、西側外壁の一部に穴、南側1階外壁の一部にへこみ、北側外壁の全体に錆・汚損が見られた。
      - ・1階南側及び北側並びに2階東側及び西側の窓ガラスの一部が破損しているほか、2階西側の南側窓枠が破損しているのが見られた。
    - イ 建物内部
      - 出入口戸等から建物内に立ち入ることができず、南側及び北側の窓ガラスが割れていると

物件4主である建物:1階東側和室の状況

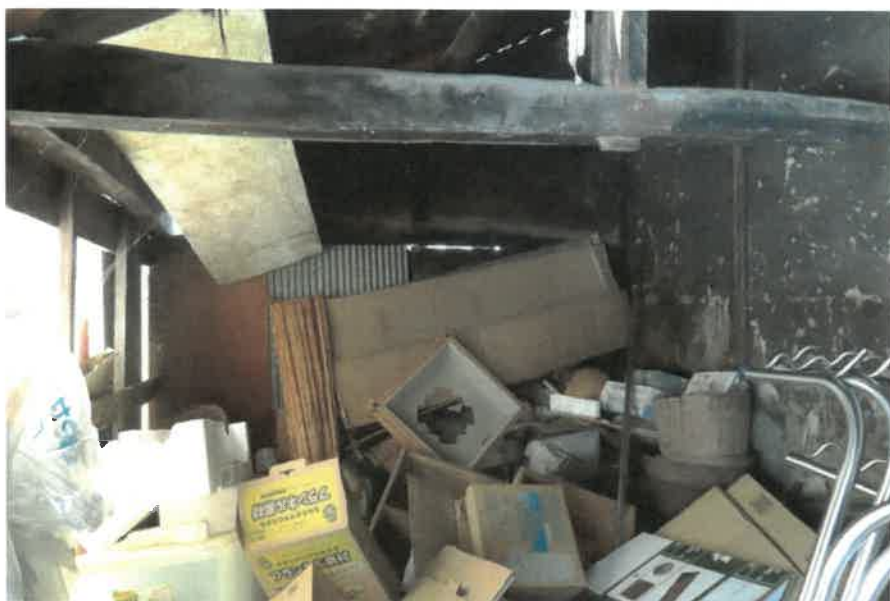
No. 10

物件4主である建物:1階西側物置の状況

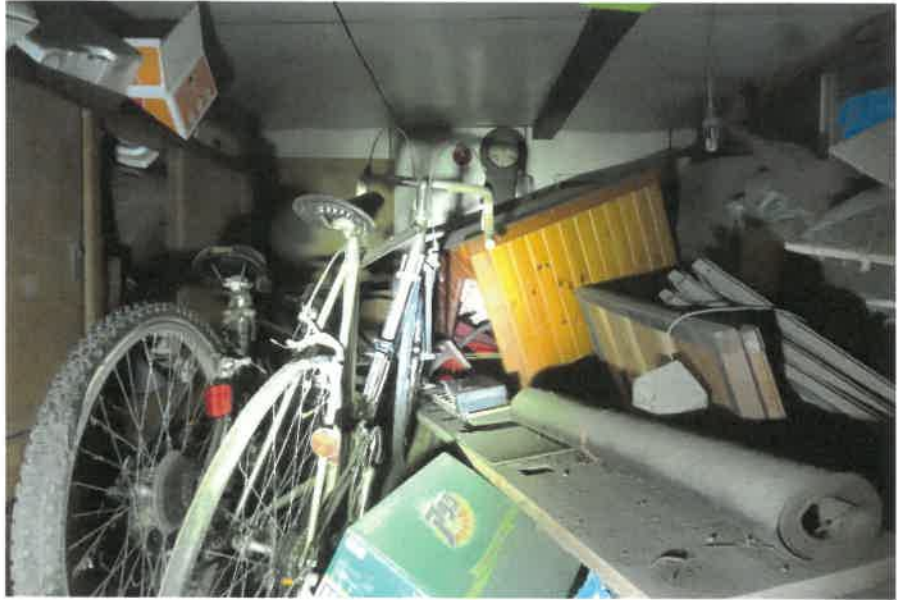
No. 11

物件4主である建物:1階東側物置の状況

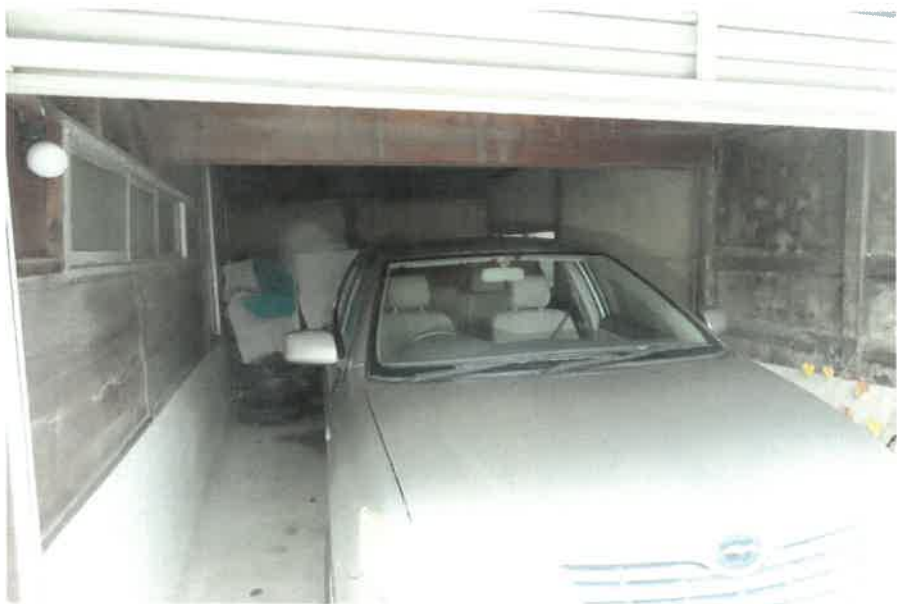
No. 12

物件4主である建物:1階車庫の状況

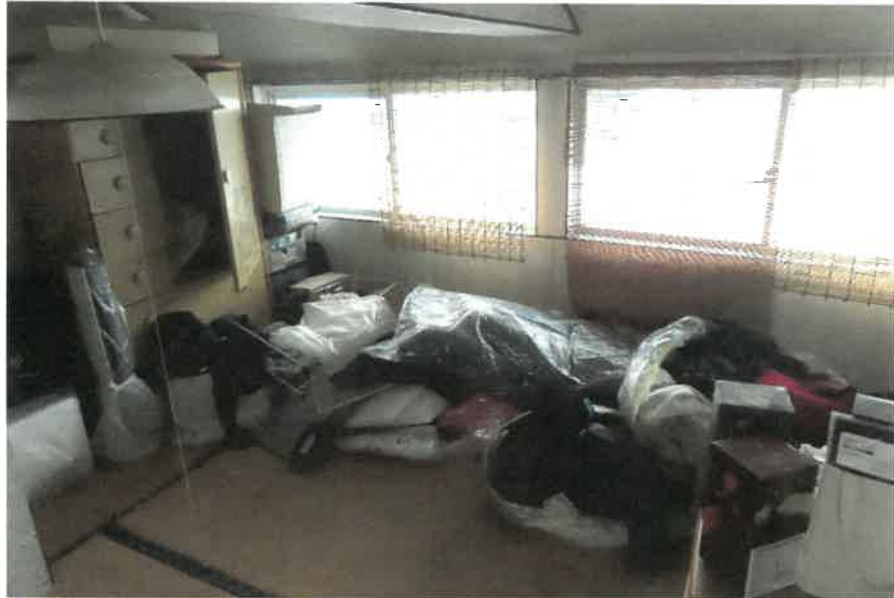
No. 13

| 関係人の陳述等 | |
|---|---|
| | <p>部分ということになります。</p> <p>5 物件4主である建物について</p> <p>(1) 本建物は、太陽光パネルや床暖房等の設備を設置していません。</p> <p>(2) 本建物では、猫や犬を飼ったことはありませんが、天井裏によその猫が入り込み、ネズミを追いかけていることがよくあります。猫がいる場所の天井が沈むため、猫がいる場所が分かります。</p> <p>(3) 本建物は、私が居住して以降、増築等のもとより、何もメンテナンスなどはしてもらっていません。雨漏りまではしませんが、2階南側物置の天井に染みができています。</p> <p>また、居住したときから、各部屋や廊下の床が北側に傾斜しており、1階の和室3部屋の襖がすべて中途半端に開いているのは、それ以上開けることも閉めることもできないためです。隙間風がひどく、各室の窓枠に自分で目張りをしています、冬場の室内は非常に寒く、温まりません。</p> <p>亡CやAに連絡しても、一切、修理等をしてくれたことはありませんでした。</p> <p>(4) 本建物は、東日本大震災の後、内壁に多数のひびが入ったほか、襖、障子、ドア、そして、押入の引き戸の開閉がますます困難になり、開け閉めができなくなった箇所が増えました。</p> <p>6 物件4未登記附属建物については、動産類が多数置かれており、子供らが小さいときは中に入って遊んだりしていましたが、物置として借りているという認識はなく、これまで使用したことはありませんでした。中に残置されているのは、所有者方のものであり、所有者が占有していることになると思います。</p> <p>現在は、柱などが傾いているためか、入口の戸や窓の開閉が困難であり、内部に入ることができず、全体的に老朽化が進んでいると思います。なお、1階の床は、2階と同様、板敷です。</p> |

物件4主である建物:2階南側物置の状況

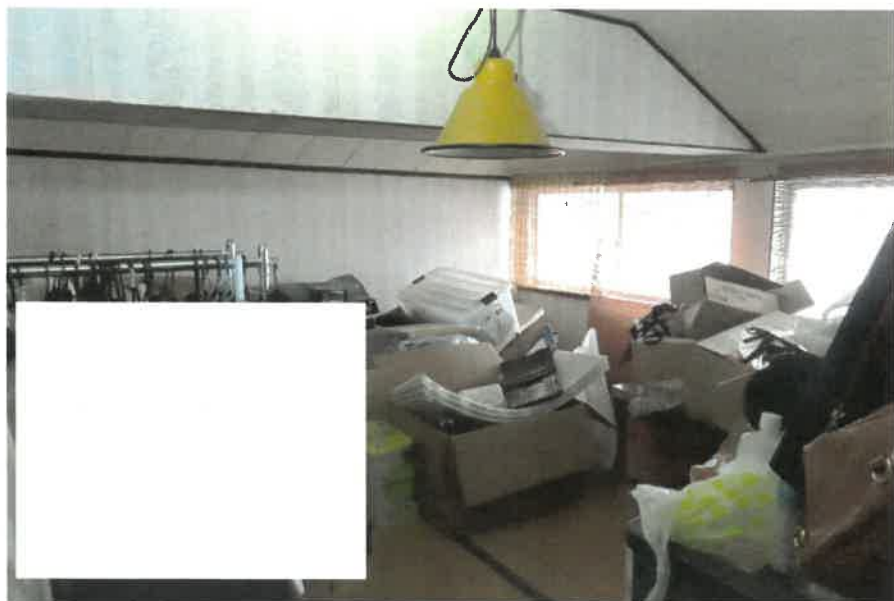
No. 14

物件4主である建物:2階北側物置の状況

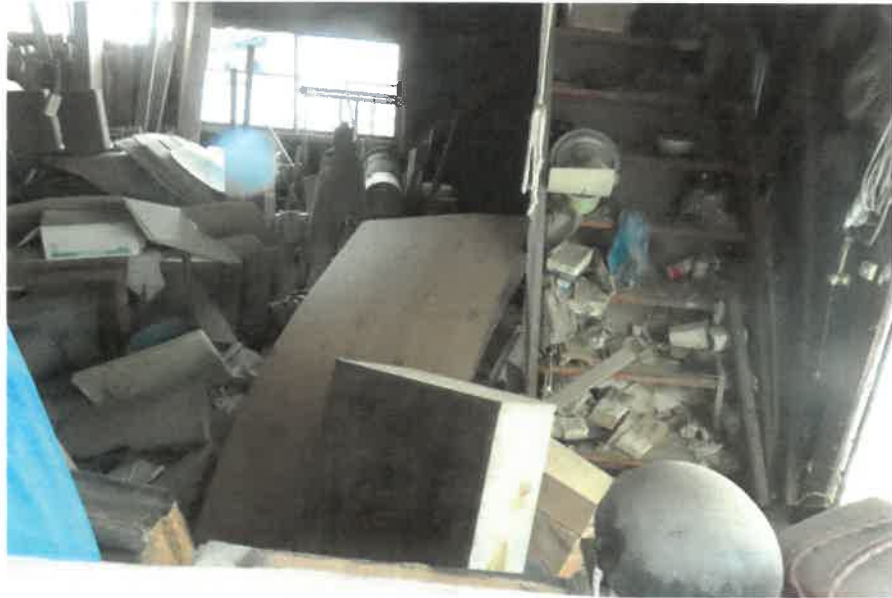
No. 19

ころからの目視調査しかできなかったところ、1階には動産類が多数積み重ねられており、床と内壁を確認することができなかった。2階の状況は、確認できなかった。

物件4未登記附属建物:1階内部の状況

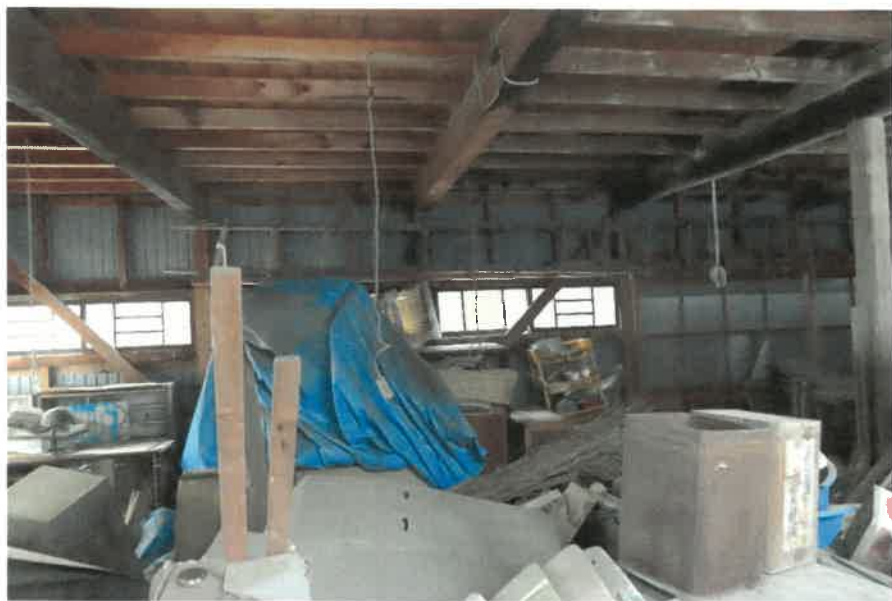
No. 20

物件4未登記附属建物:1階内部の状況

⑥ 窓から目視できる範囲で確認したところ、1 階に多数の動産類が存する。
