期 間 入 札 の 公 告

令和 8年 4月15日
 福島地方裁判所会津若松支部
 裁判所書記官 大河内 真 澄

現況調査報告書

評 価 書

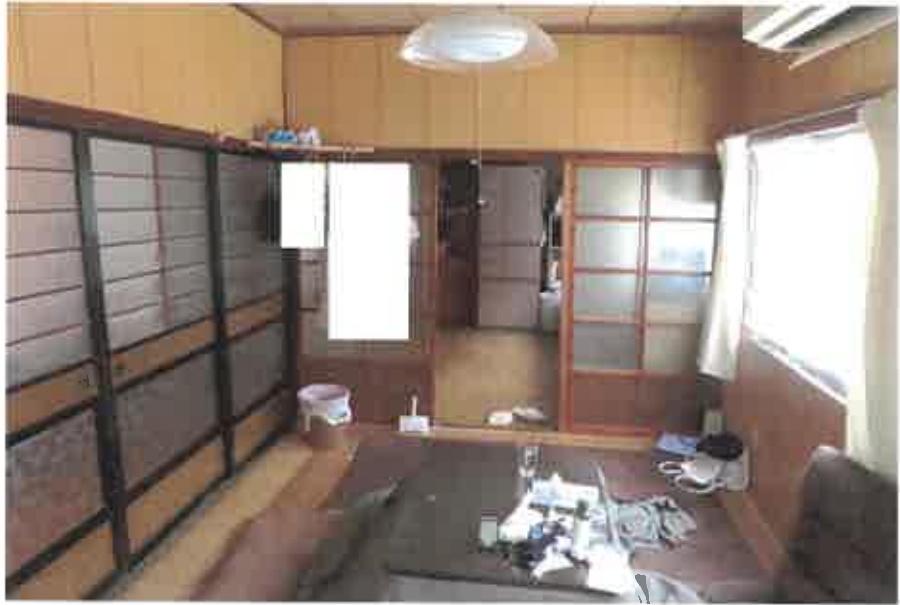
No. 5

物件4主である建物: 1階西側和室の状況

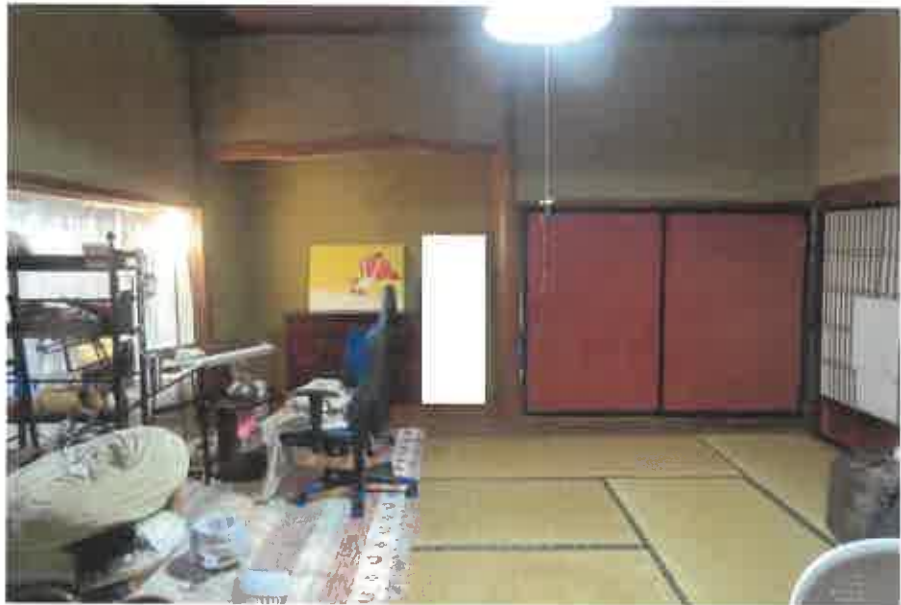
No. 9

- (2) 物件4主である建物について
 - ア 建物外部
 - ・屋根の一部に錆・汚損が見られた。
 - ・外壁に張り付けているトタン板が破損している箇所があるほか、錆・汚損が見られた。
 - イ 建物内部
 - ・1階東側和室及び西側和室の床の一部に沈みのほか、中央付近から北側方向に傾斜が認められた。床の傾斜は、玄関前廊下にも認められた。

物件4主である建物:1階東側和室の状況

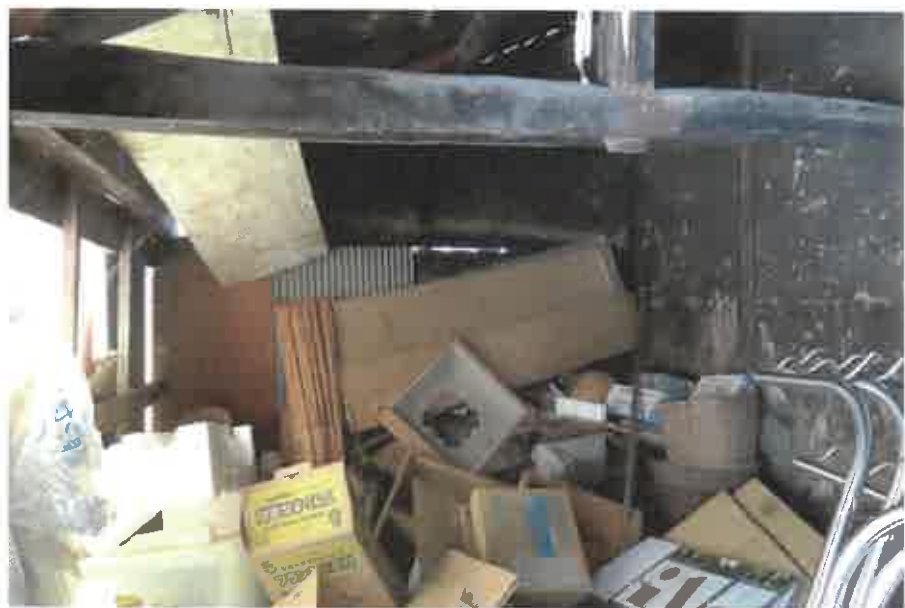
No. 10

- ・開閉できない戸が複数あり、全体的に建付けが不良であることが認められた。
 - ・1階東側、中央北側及び西側の和室の窓に隙間風防止の目張りが施されていたが、隙間風は確認できなかった。
 - ・1階車庫の内壁の一部にひび割れが見られた。
 - ・1階東側及び西側の物置には、動産類が多数積み重ねられており、床と内壁の下部の状況を確認することができなかった。確認できた内壁の上部には剥がれや汚損が見られた。

物件4主である建物:1階西側物置の状況

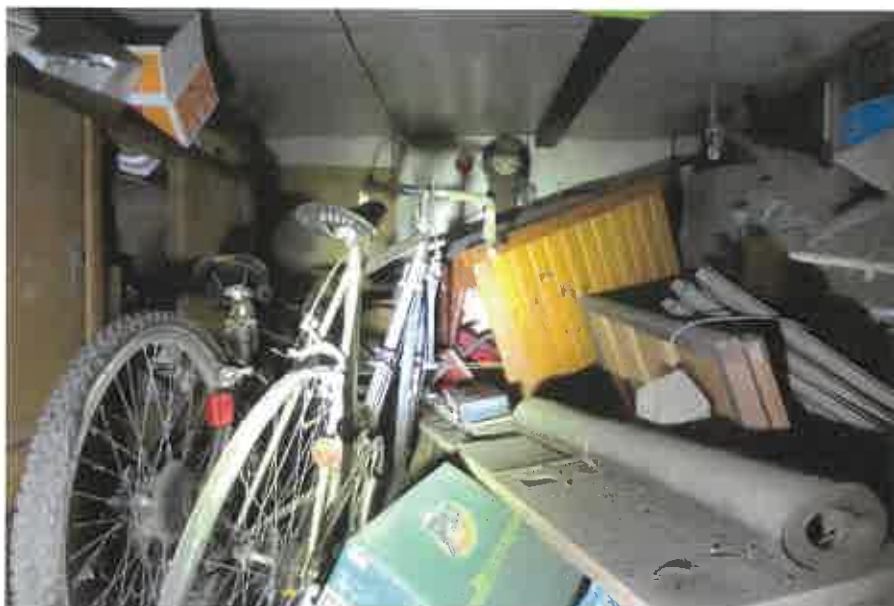
No. 11

物件4主である建物:1階東側物置の状況

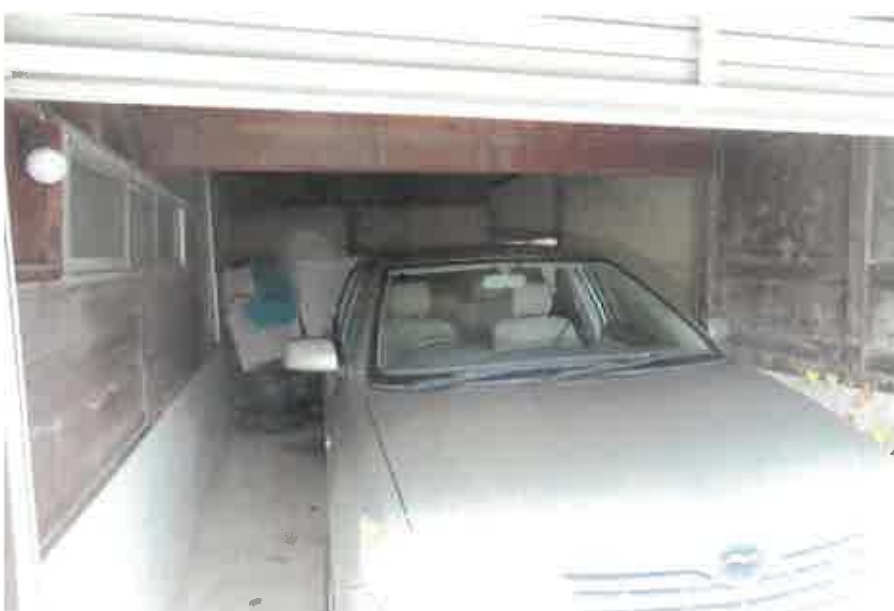
No. 12

物件4主である建物:1階車庫の状況

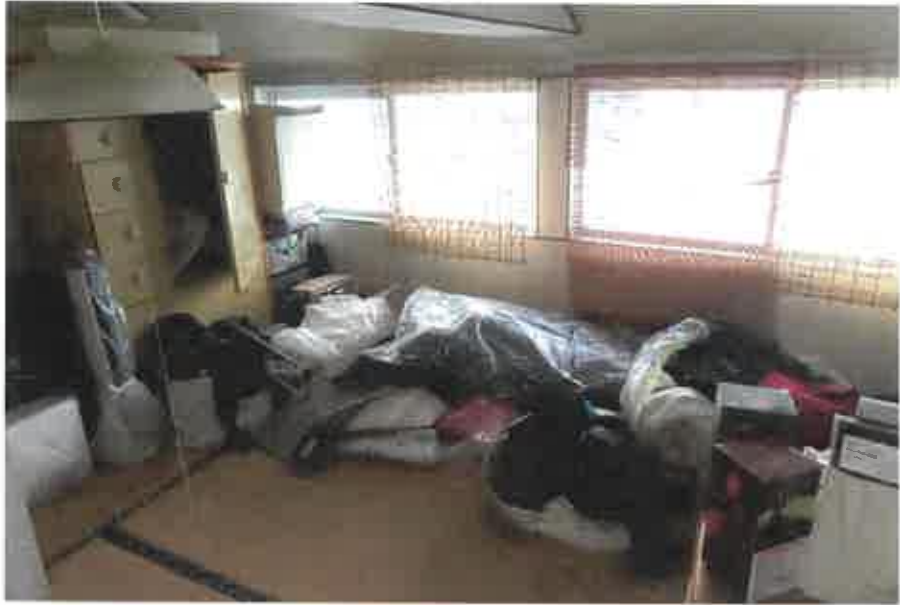
No. 13

- ・2階南側物置の南西角の天井に雨漏り跡が見られたが、雨漏りは確認できなかった。
 - ・全体的に老朽化が認められた。
 - (3) 物件4未登記附属建物について
 - ア 建物外部
 - ・北側屋根全体に錆が見られた。
 - ・東側外壁の一部に剥がれ、西側外壁の一部に穴、南側1階外壁の一部にへこみ、北側外壁の全体に錆・汚損が見られた。

物件4主である建物:2階南側物置の状況

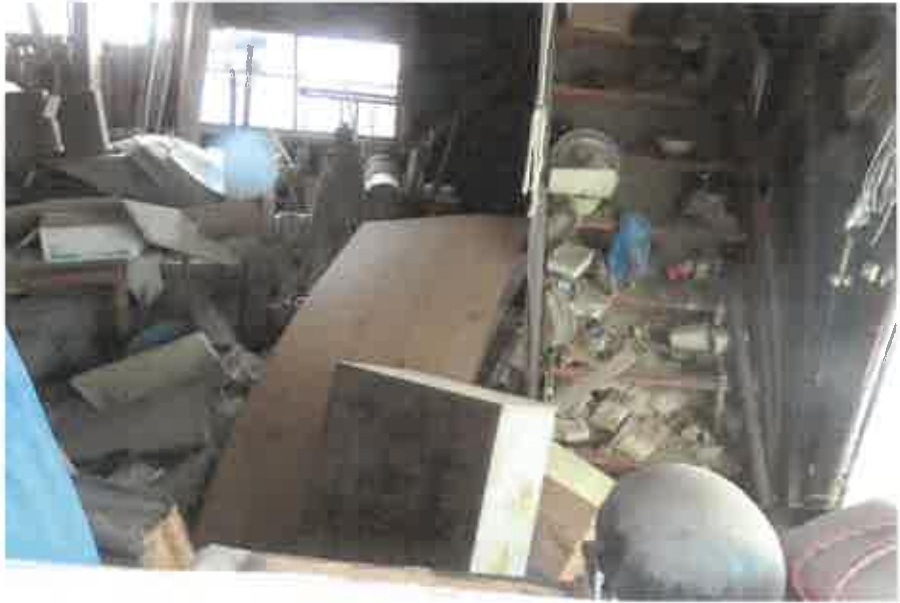
No. 19

ころからの目視調査しかできなかったところ、1階には動産類が多数積み重ねられており、床と内壁を確認することができなかった。2階の状況は、確認できなかった。

物件4未登記附属建物:1階内部の状況

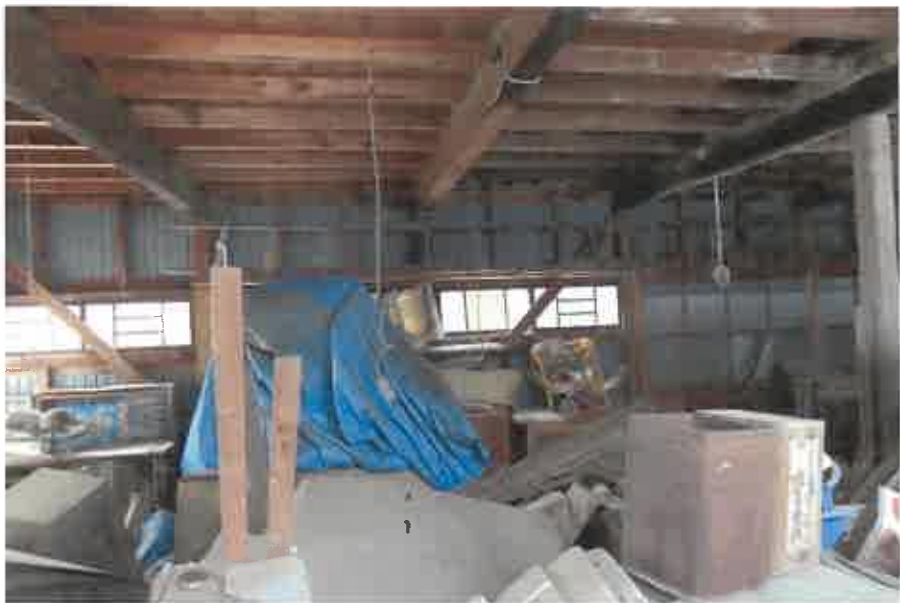
No. 20

物件4未登記附属建物:1階内部の状況
