期 間 入 札 の 公 告

福島地方裁判所いわき支部

現況調査報告書

評 価 書

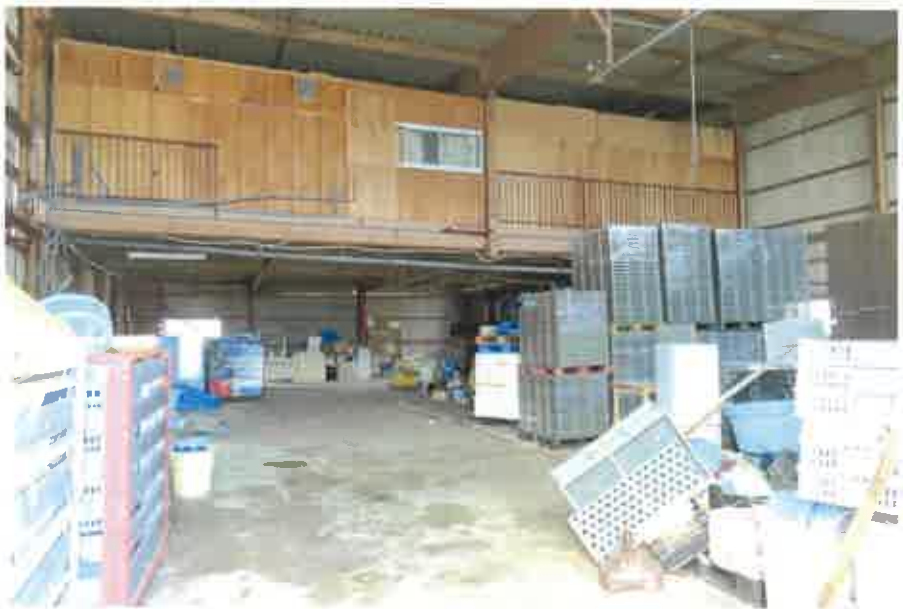
No. 6

物件2主である建物:1階倉庫北西側の状況

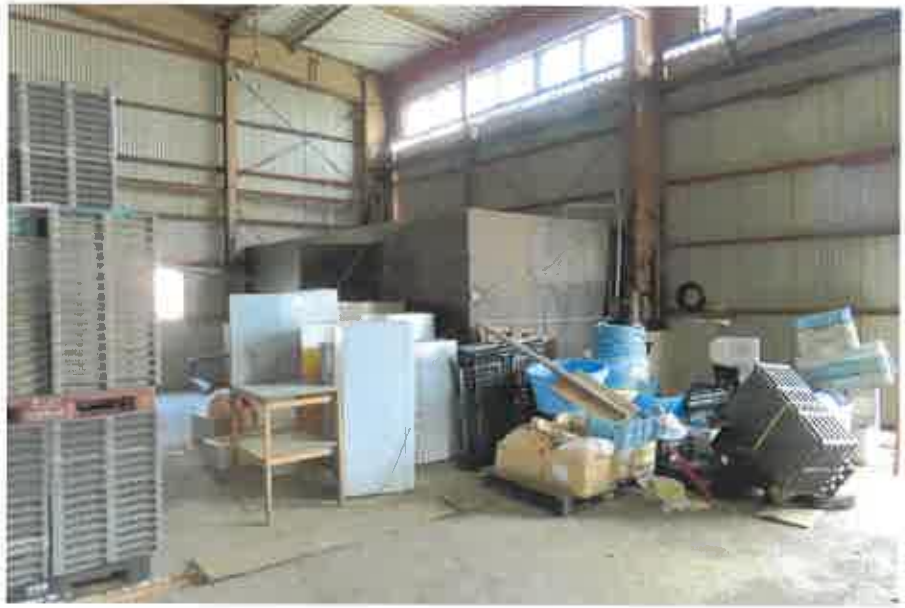
No. 7

物件2主である建物：1階倉庫北東側の状況

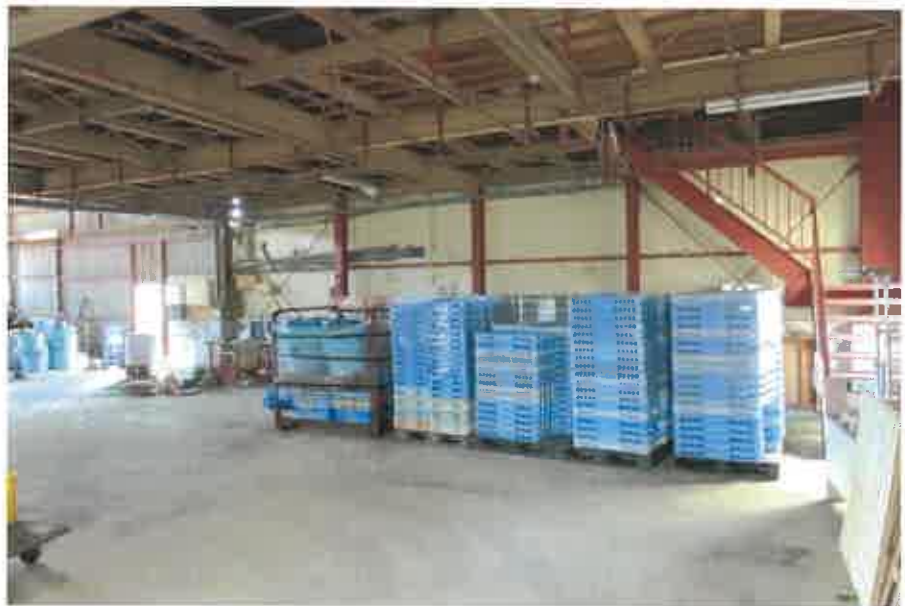
No. 8

物件2主である建物：1階倉庫南西側の状況

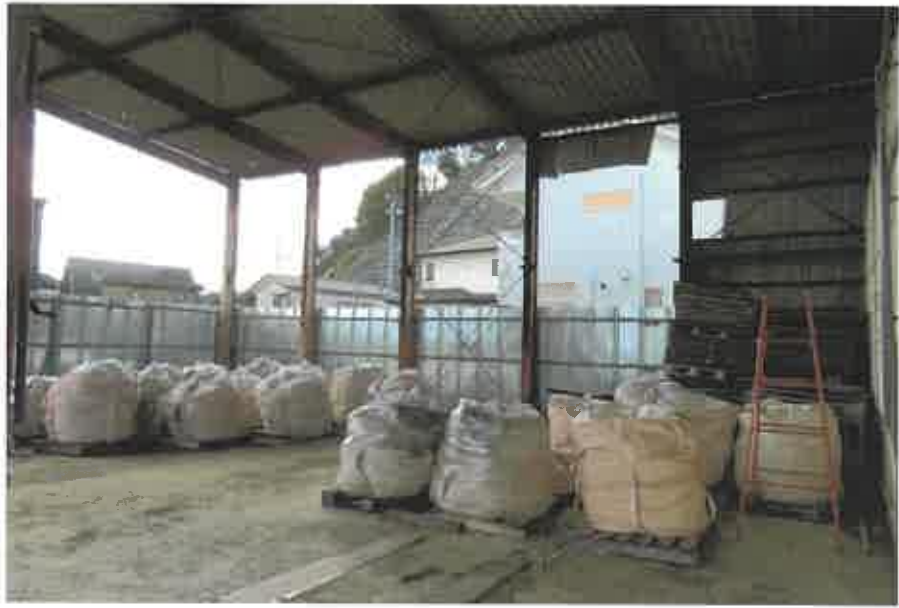
No. 17

- 1 本件物件の状況は、公図写、土地建物位置関係図、建物間取図及び添付写真のとおりである。
- 2 本件物件に関して調査、目視により見分した結果は、次のとおりである。
 - (1) 物件1土地について
 - ア 土地東側は車両等が利用する公道に接した平坦地であり、地割れや陥没は見られない。
 - イ 境界に関する問題となる状況は確認されない。
 - (2) 物件2主である建物について
 - ア 西側部分を吹き抜けとなった作業場として、東側部分1階を倉庫、2階を寄宿舍として利用していたが、現在は、動産類を残置したまま、施錠して所有者が占有している。
 - イ 建物全体につき、東日本大震災の津波被害により、破損し、現在の作業場壁面は無い状態となっている。冷蔵庫は流されて現存しない。
 - ウ 1階倉庫部分には、多数の動産類が置かれている。
 - エ 2階寄宿舍部分は、食堂、台所、部屋①から⑤、シャワー室、トイレが設置されており、部屋②の天井には雨漏りの跡が見られる。各部屋には、簡易ベッド、衣装ケース等が残置されている。従業員らの占有はない。
 - オ 1階倉庫部分東側には、水槽（工作物）が建物から出張った形で設置されている。水槽としての利用はされていない。
 - カ 作業場部分にフレキシブルコンテナが多数残置されている。
 - (3) 物件2附属建物符号1について
 - ア 機械室・事務所であるが、機械類や事務用品は無く、震災被害のまま、動産等が散乱している。
 - イ 2階事務室に上がるための外付階段は、破損・劣化により、利用することは危険な状態である。
- 3 本件物件は、第三者による占有は認められず、所有者が占有していると認める。

物件2主である建物:1階作業場の状況

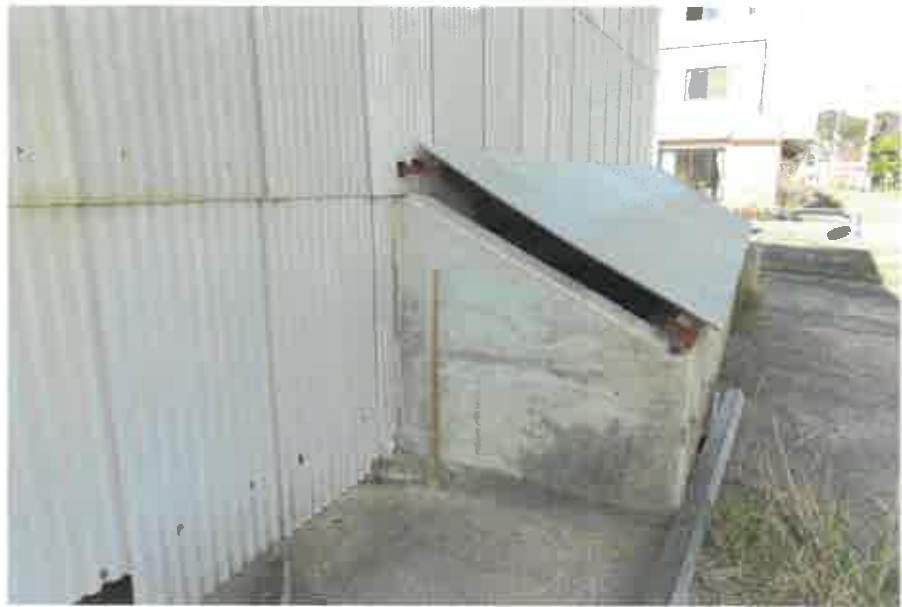
No. 21

関係人の陳述等	
陳述者 (当事者等との関係)	陳述内容等
■ A	<p>1 私は、株式会社オーシャン物産の元代表者です。</p> <p>2 本件土地建物は、弊社が水産加工業を行っていた際、平成20年に取得し、業務で工場、倉庫、冷蔵庫として使用していたものです。その後、寄宿舍、作業場として利用する部分がありました。</p> <p>3 東日本大震災での津波被害について、建物全体が水を被り、現在の作業場部分には冷蔵庫がありましたが流され、壁は無くなってしまいました。補修のため建物の壁部分をリフォームしているはずですが、その時期、内容等は分かりません。</p> <p>4 建物2階部分は、数年前に、従業員が居住できるように、部屋、台所、シャワー室、トイレ、食堂を設置したと、前代表者から聞いています。従業員として多いときで15名ほどの女性（20代から30代のベトナム人）が稼働し、そのうち何名かが寄宿舍（女子寮）として生活していました。そのころは別の場所で業務のための作業を行っており、令和6年2月に全員を解雇し、その後、住ませる方法での使用はしていません。</p> <p>5 建物内には、多数の物品が残置されています。作業場部分に袋（フレキシブルコンテナ）が多数ありますが、鯉の薫焼きによる水産加工食品を作っていたときの残灰（「ワラバイ」といわれるもの）であり、産業廃棄物の扱いであろうと思っています。</p> <p>6 物件2の1階倉庫東側に、現在は利用していない水槽部分が建物から出張った形で設置されています。</p> <p>7 本件土地の境界で問題となったことは、これまで聞いたことがありません。</p>

物件2主である建物:1階倉庫水槽部分

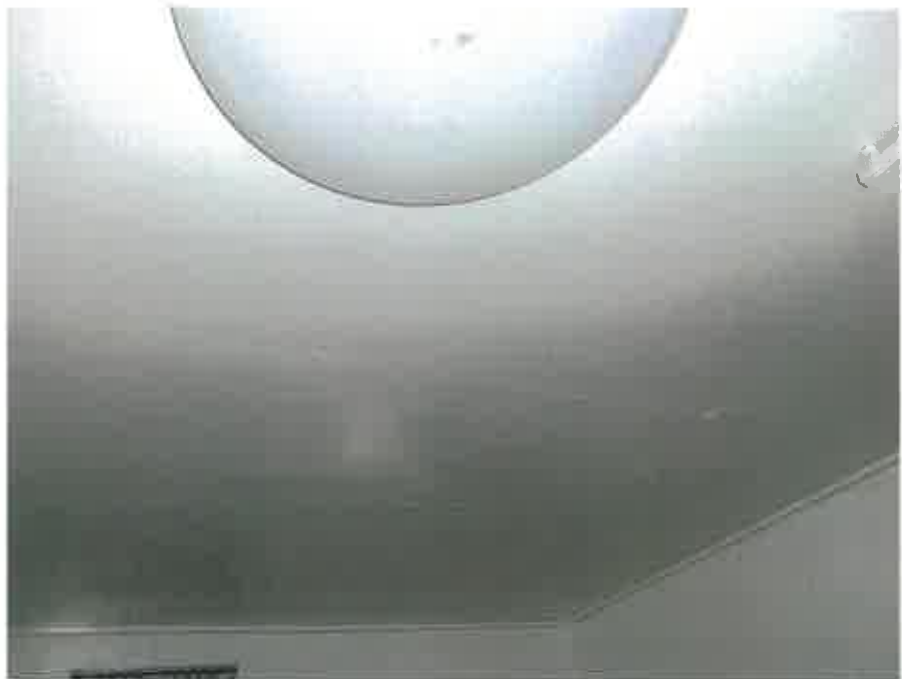
No. 22

物件2主である建物:2階寄宿舍部屋②天井部分
