## 物件明細書

令和 7年(ケ)第 35号

# 現況調査報告書

# 評 価 書

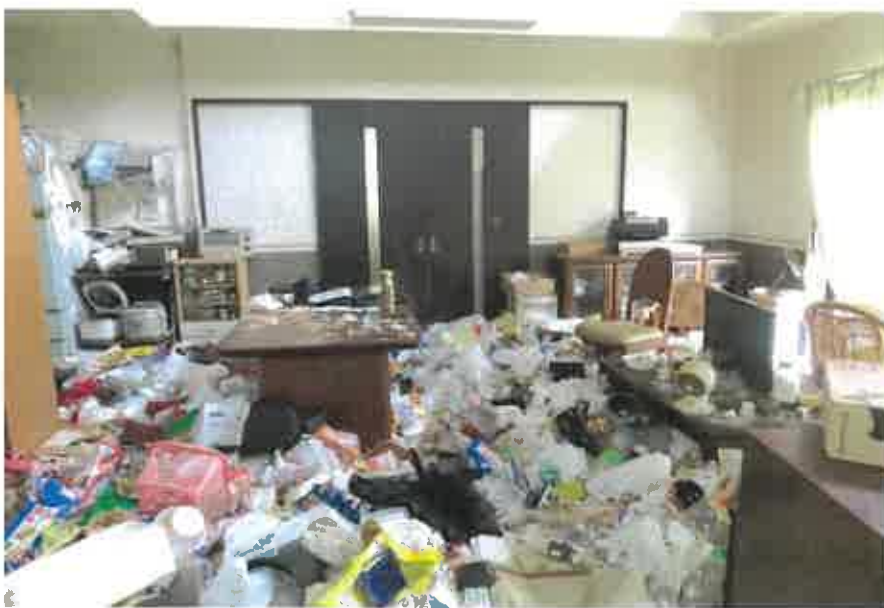
No. 6

- (2) 物件2建物について
    - ア 主である建物
      - 建物外部
        - ・全体的に経年による汚損が見られた。
      - 建物内部
        - ・1階部分は、各部屋及び廊下にゴミと思われるものを含めて動産類が積み重ねられて散乱しており、床面や床に近い内壁の状況はほとんど見分することができなかった。

物件2主である建物: 1階リビング・ダイニングの状況

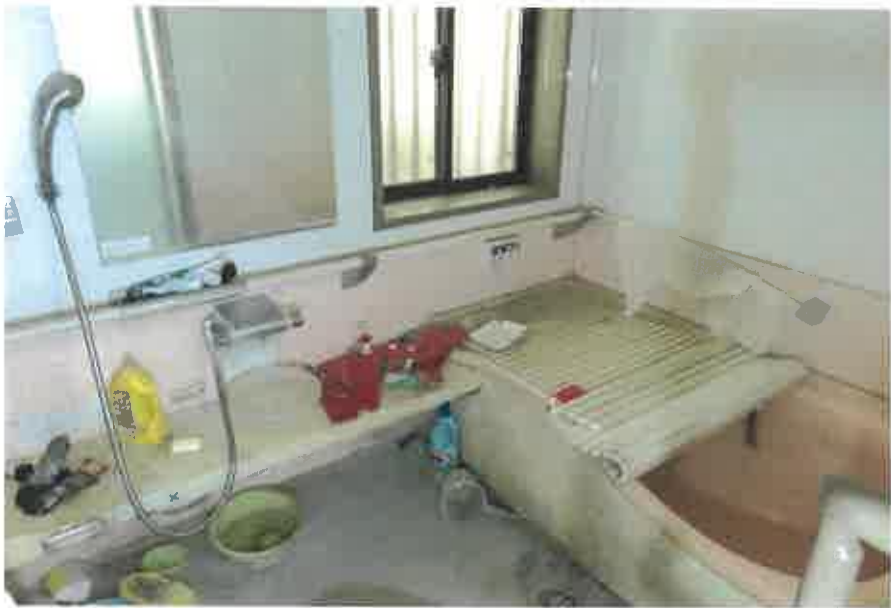
No. 8

- 1階トイレ及び浴室には、酷い汚損が見られた。
        - 2階部分の床及び内壁には、汚損が見られた。
        - ・1階及び2階の廊下の内壁に猫による引っ掻きキズが見られた。
        - ・1階縁側及び2階吹抜に面する廊下などに猫の糞が散乱しているのが見られた。
    - イ 附属建物符号1

物件2主である建物: 1階浴室の状況

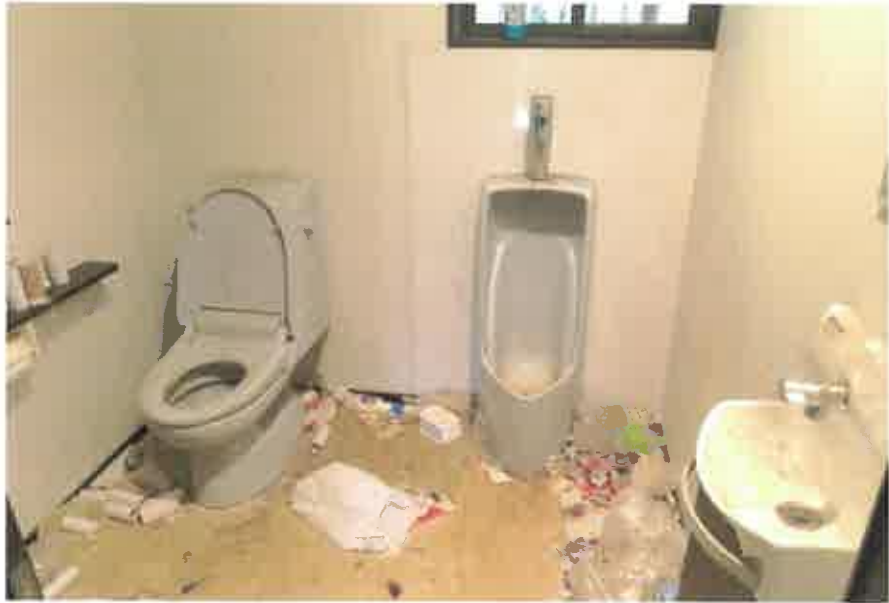
No. 9

物件2主である建物: 1階トイレの状況

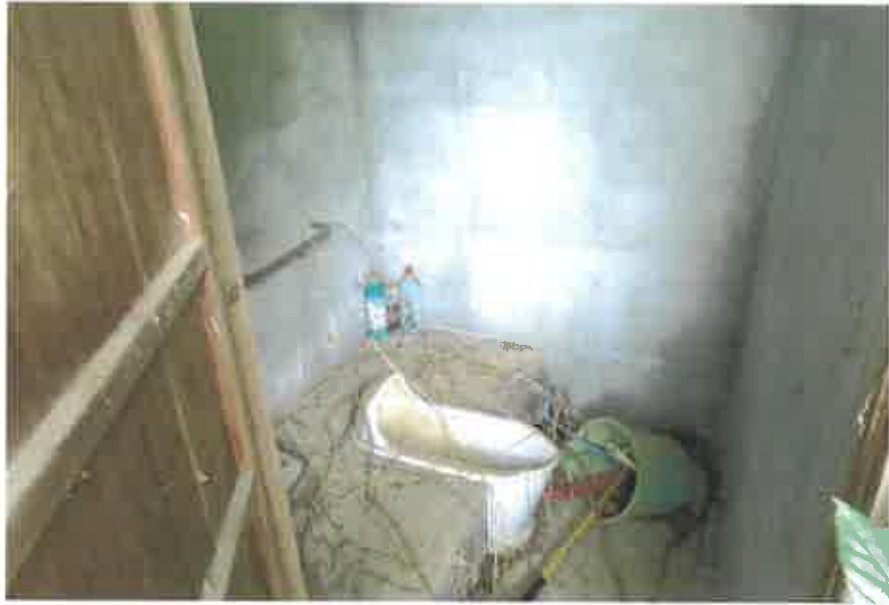
No. 23

- ウ 未登記附属建物1
      - ・全体的に著しい経年劣化が見られた。
- 3 本件物件は、すべて所有者が占有していると認める。

未登記附属建物1:便所の状況

区 分	未登記附属建物1
建築時期及び 経済的残存 耐用年数	建 築 年 : 戦後 経 過 年 数 : 不明 経済的残存耐用年数 : ほぼ満了している。
仕 様	構 造 : 木造 屋 根 : セメントかわらぶき 外 壁 : モルタルリシン 天 井 : 表し、板張り 内 壁 : モルタル 床 : コンクリート叩き 設 備 : 特になし その他 : 特になし
床 面 積 ( 現 況 )	2.40㎡ (概測面積)
現況用途等	現況用途 : 便所 間 取 り : 別添間取図のとおり
品 等	劣る
保守管理の 状 態	劣る
建物の利用 状 況	建物所有者が便所として占有している。
特 記 事 項	① 建築時期は所有者からの調査による。 ② 本物件は南側に若干傾いていると推定されるが、正確には専門家の調査が必要である。

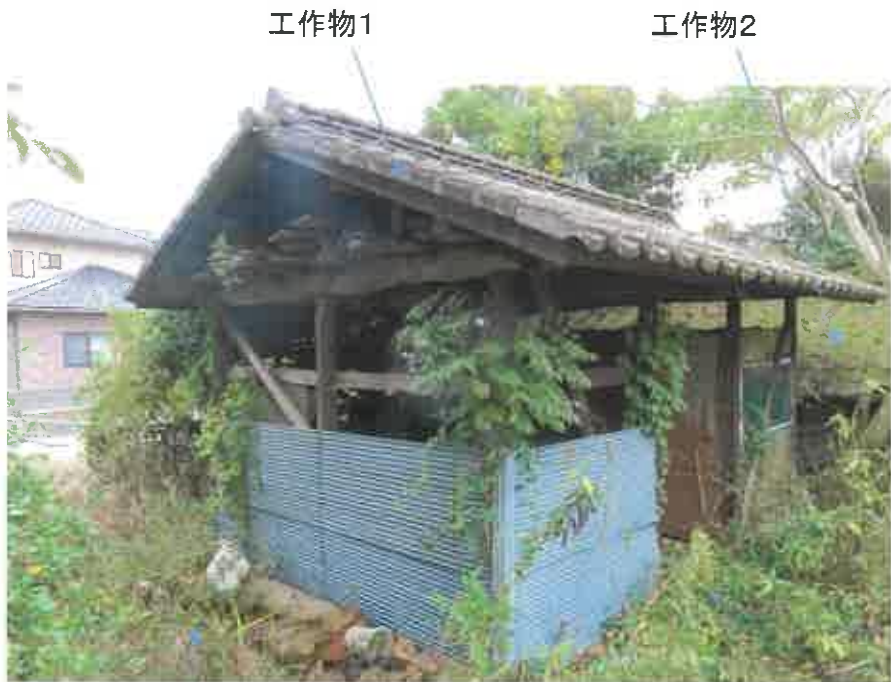
No. 24

工作物2

工作物3

- ・工作物2(木造約10㎡、物置)  
当該工作物は北側の外壁等が潰れ工作物全体が北側に傾き、外部内部の劣化の程度が極めて大きく、建物としての用途に使用できる状況にはないことなどを総合的に勘案すると、社会通念上物理的・経済的に建物の効用を失っており、工作物と判断することが相当である。
  - ・工作物3(木造約11㎡、物置)  
当該工作物は外壁がなく外気分断性の建物要件を満たしていないことから工作物である。

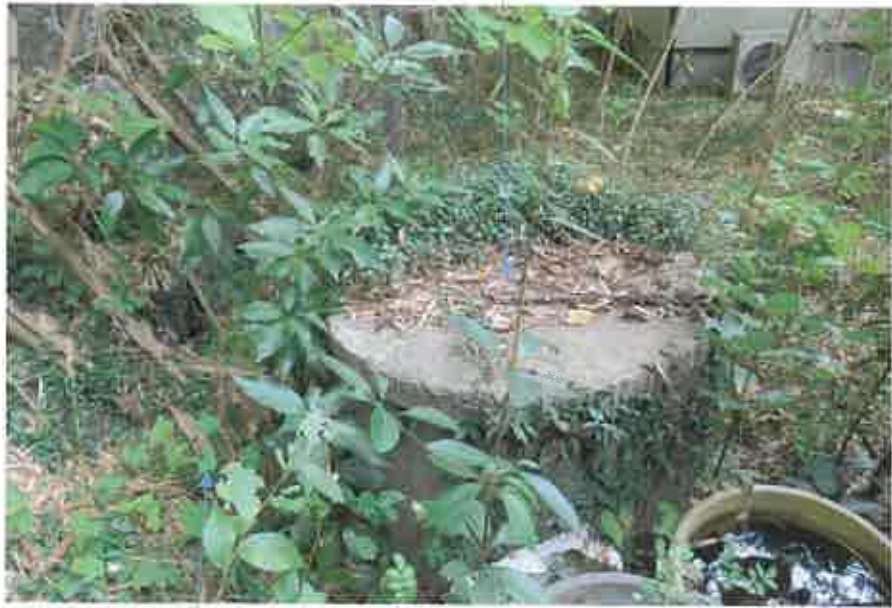
No. 27

- イ 地割れや陥没などは見られなかった。
    - ウ 本土地に隣接する121番及び128番の各土地は、登記上、第三者所有の宅地であり、いずれの現況地目も同様である。  
 東側の一部及び南側と隣接する土地は、公図上、「水」と表記があり、登記されていないところ、現況地目は用悪水路である。また、北側と隣接する土地は、公図上、「水」と表記があり、登記されていないところ、現況地目は竹が繁茂している山林・道路・用悪水路である。  
 東側、南側及び西側の各隣接地との間では、境界などに関して問題となる状況は認められなかった。しかし、北側の隣接地との境界とされる石垣は、公図と異なり、一直線ではないことが認められ、買受人は、使用を開始するに当たって関係者と境界等の確認等をする必要がある。

石垣
