期間入札の公告

建物の名称 ロジェ琴似ターミナル

現況調査報告書

評 価 書

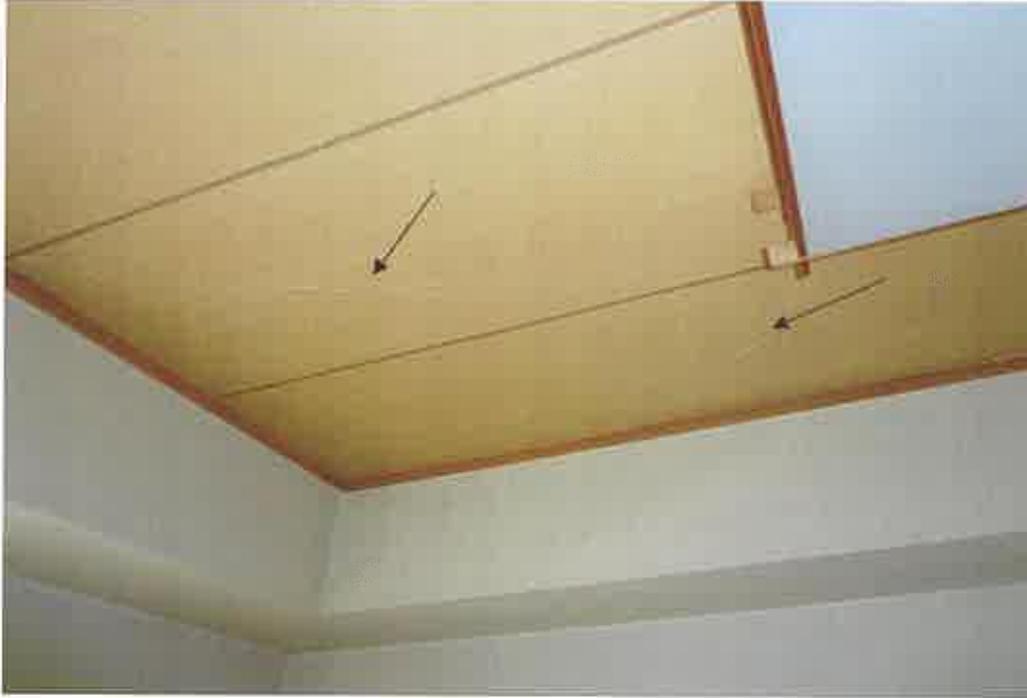
ア Aの陳述によれば、以前和室に雨漏りがあり修理したが、雨漏り跡が天井に残っているとのことである。

和室 天井の雨漏り跡

構造	鉄筋コンクリート造1階建
位置	2階(202号室) 主要開口部の方位：南西向き
床面積	147.10㎡(登記面積)
間取り	5LDK バルコニー：あり 専用庭：なし
仕様	天井：ビニールクロス等 床：フローリング、カーペット、畳等 内壁：ビニールクロス等 設備：キッチン、ユニットバス等
保守管理の状態	下記特記事項に記載のほか、維持管理の状態は普通である。
管理費等	管理費：20,560円(月額) 修繕積立金：45,680円(月額) 滞納額：現況調査報告書記載のとおり
専有部分の利用状況等	現況調査報告書記載のとおり。
特記事項	・食堂の壁紙に亀裂が生じている。和室の壁紙に雨漏りによる汚損が見られる。 ・洋室4のドアノブが破損している。

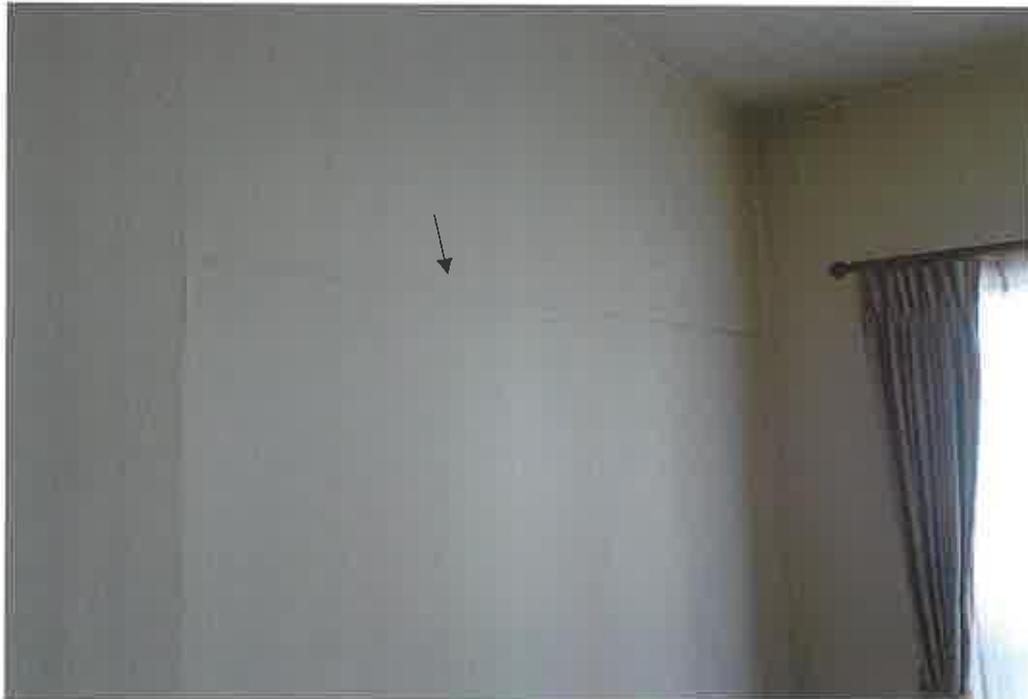
イ 食堂の内壁に亀裂がある。

食堂 内壁の亀裂

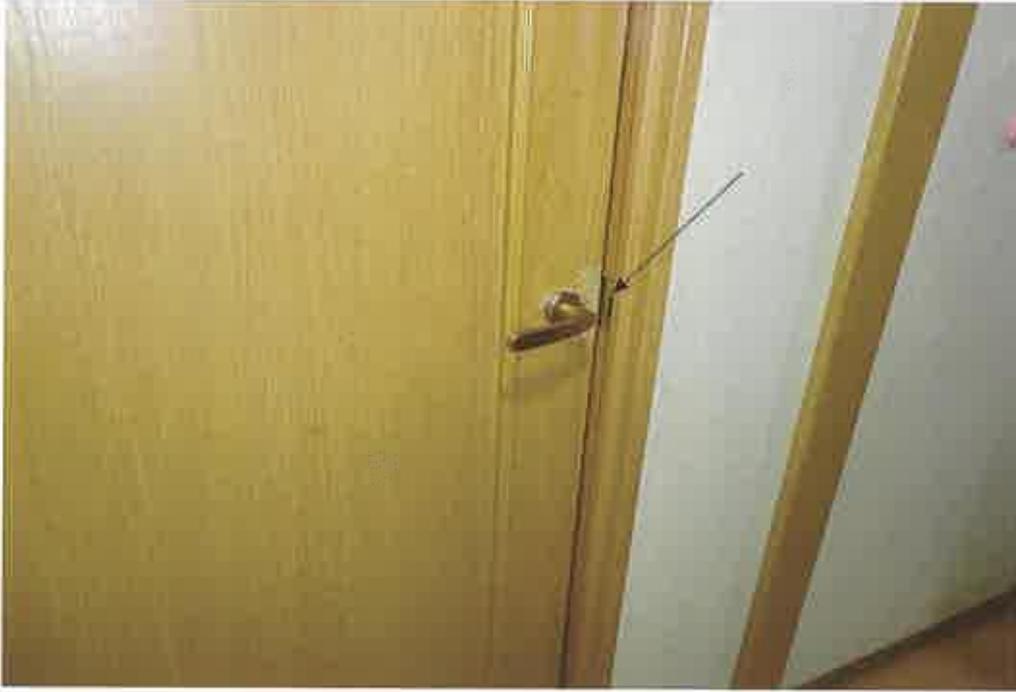
ウ 洋室4のドアノブが破損している。

洋室 ドアノブの破損
