## 期 間 入 札 の 公 告

- 1 所 在 稚内市栄四丁目  
地 番 1482番45  
地 目 宅地  
地 積 236.40平方メートル
- 2 所 在 稚内市栄四丁目 1482番地4  
家屋 番号 1482番4の45  
種 類 居宅  
構 造 木造亜鉛メッキ鋼板葺2階建  
床 面 積 1階 79.38平方メートル  
2階 40.50平方メートル  
(現況)  
床 面 積 1階 約89.10平方メートル  
(未登記附属建物)  
種 類 車庫  
構 造 木造亜鉛メッキ鋼板葺平家建  
床 面 積 約17.01平方メートル

## 現況調査報告書

評 価 書

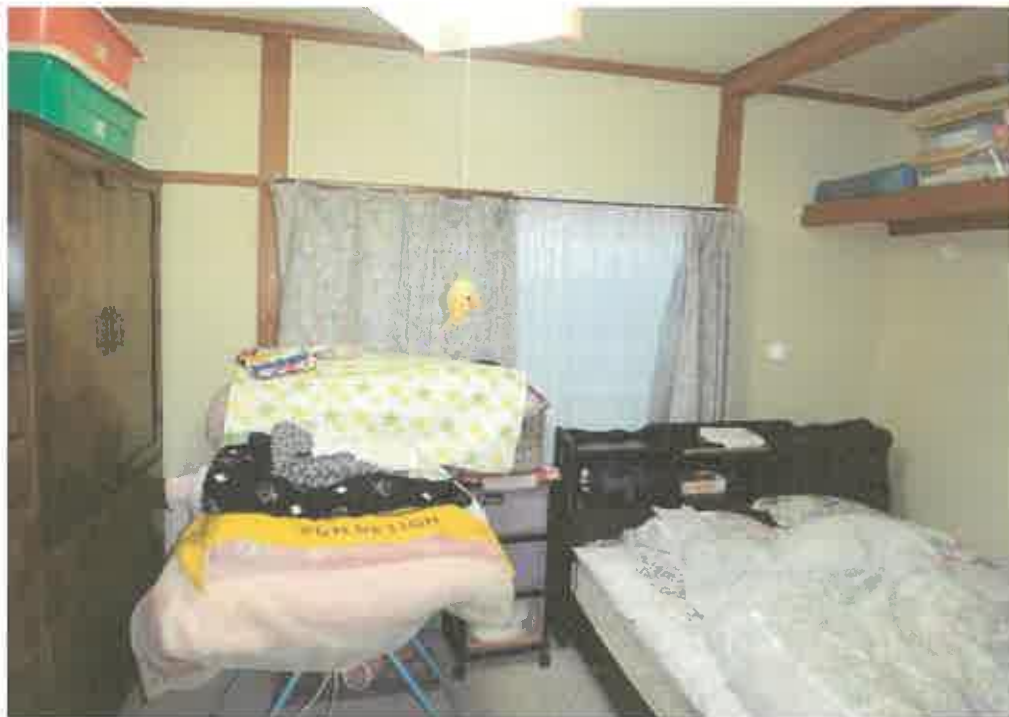
5

- (5) 未登記附属建物（車庫）の壁面に隣地建物からの落雪による損傷がある。  
とのことである。ただし、本調査では1階トイレの壁及び2階洋室3の天井に水漏れ等の痕跡は確認できず、1階和室2内の略南東側角の壁面上部には染様なものが見られたが、スガ漏り等が原因かは不明である。また1階台所と洗面台の間の上部には、一部濡れている部分が確認でき、台所の天板上には水が溜まっている部分が存在した。

1 階和室 2

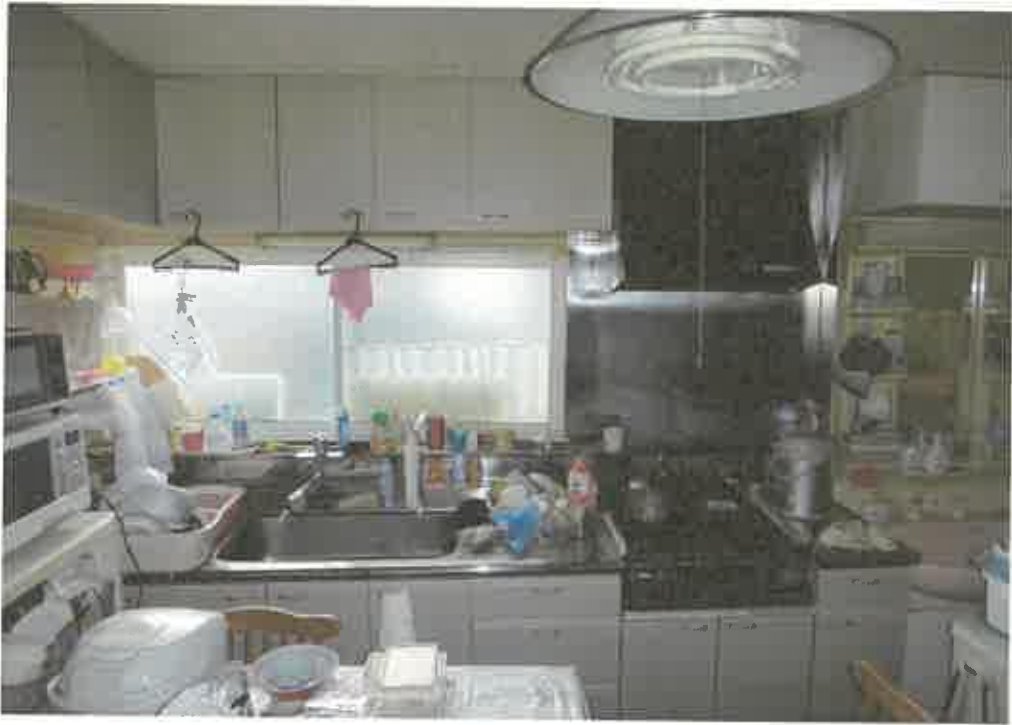
7

1 階台所

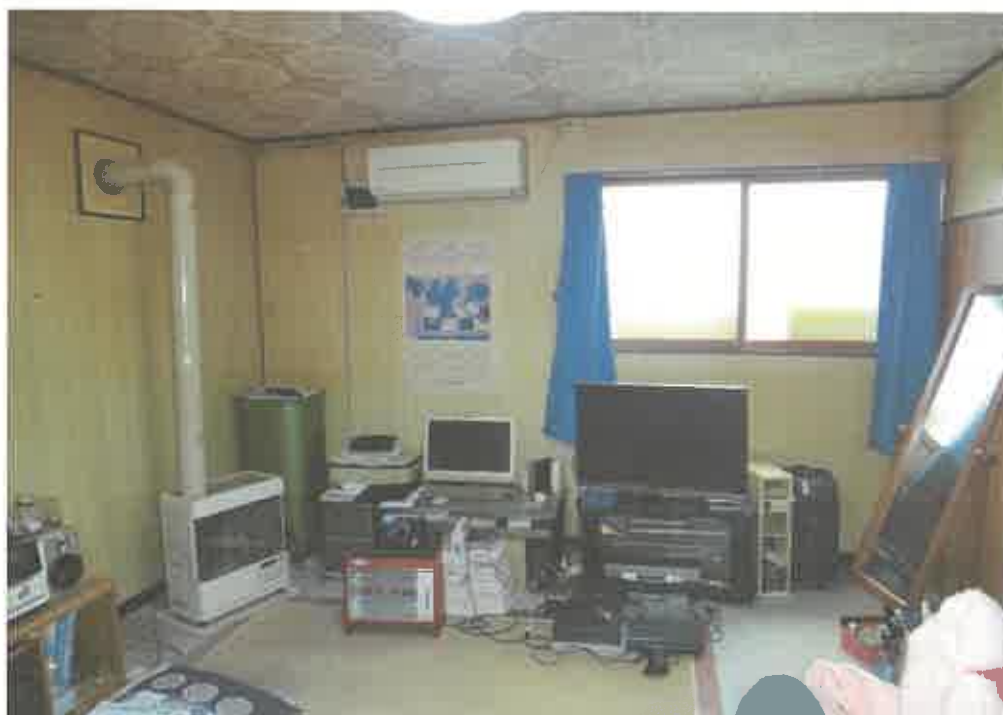
12

2 階洋室 2

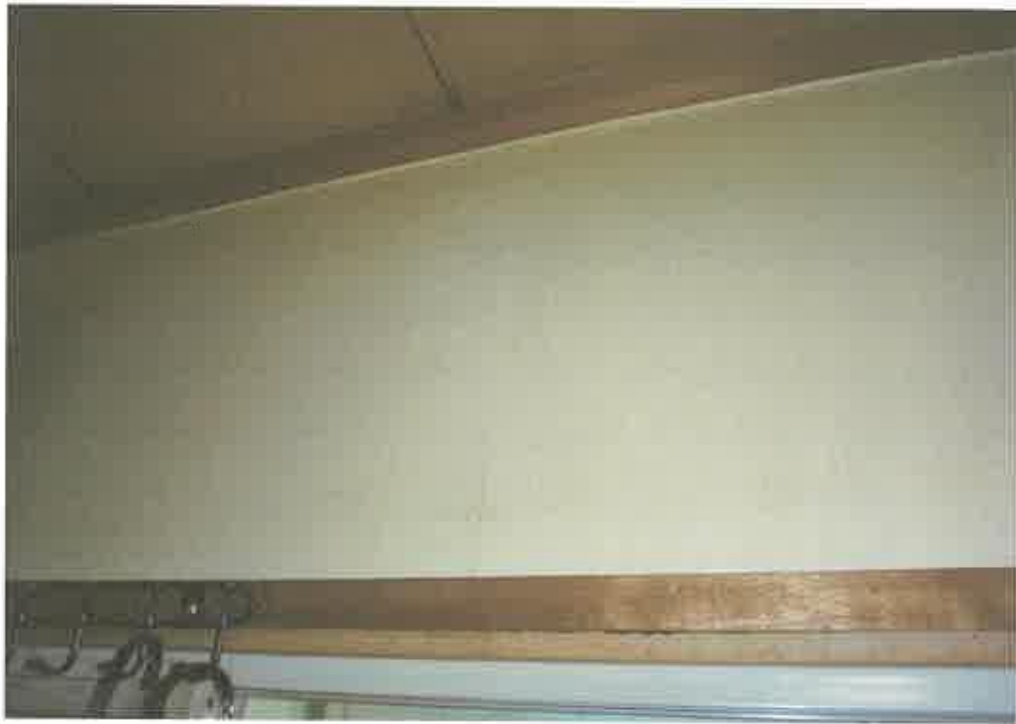
14

- 5 本件建物等には以下の損傷、劣化、汚損等が見られた。
- (1) 1階和室1の壁面のひび割れ
  - (2) 2階洋室2のドアノブの破損
  - (3) 2階洋室2の壁全体にタバコ煙が原因と思われる黄ばみ
  - (4) 2階洋室3にある煙突部分の壁に多数のひび割れ
  - (5) 未登記附属建物（車庫）の壁面の損傷

1 階和室 1 の壁面のひび割れ

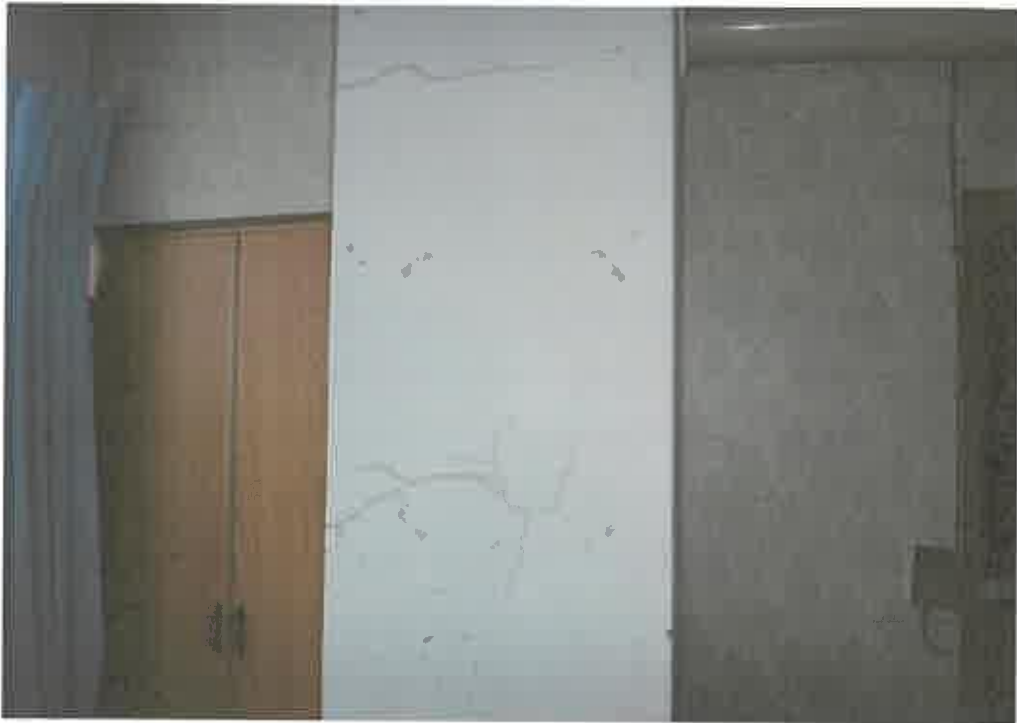
15

2階洋室3内の煙突の壁面部分のひび割れ

- ・2階洋室3：所有者によれば、大雨の時に天井から雨漏りが生じるとのこと  
で、修繕を要すると思われる。また、煙突部分の壁に多数のひび割れが見ら  
れる。修繕を要すると思われる。
- ・2階全体：2階及び階段部分を中心に建物が略南側に若干傾斜していると  
思われ、再利用に際しては注意を要する。なお、所有者によれば、目的物件  
は基礎杭が打っていないとのことであり注意を要する。
- ・外壁に設置されたエアコン用室外機と思われる設備が外壁から外れそう  
になっており、西側隣地側に大きく傾いている。今後地上に落下する恐れ  
もあることから、再利用に際しては注意を要する。
- ・アスベスト含有建材等、建物有害物質の利用については目視調査の結果、  
確認できなかった。但し、室内に煙突が設置されておりアスベスト含有建  
材等使用の可能性も考えられること及び、評価人としての調査は限界が  
あるため、詳細については専門家による調査を要するものである。
- ・上記を除き、建物全体的には経年相応の汚損、損耗等が見られる。
- ・建築確認関係（稚内市建築確認係によれば、目的建物は建築確認申  
請等を受けていないとのことであり、再利用に際しては注意を要す  
る。）
- ・土地建物位置関係図のとおり、目的土地の南東側に未登記附属建物が存  
する。詳細については以下のとおりである。

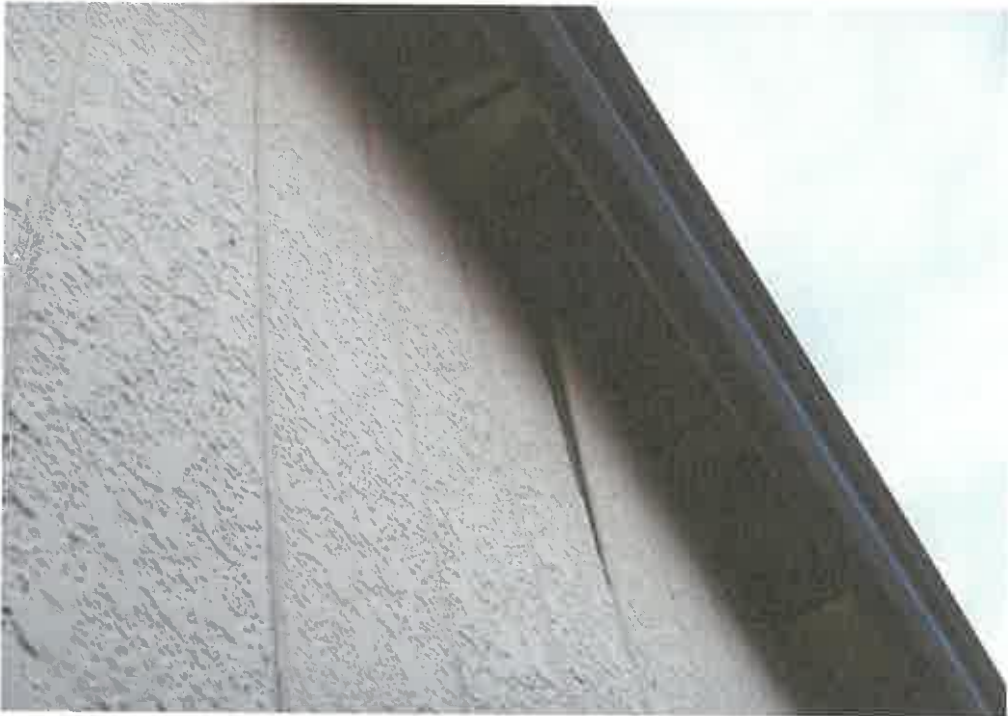
18

- (6) コンクリートブロック塀の損傷
- 6 本件建物には、上記のほか全体として経年相当の劣化が存在するものと思われる。
- 7 本件建物の2階部分全体及び階段部分は、略南側に若干傾斜していると思われる。
- 8 未登記附属建物（車庫）の壁面の損傷は、所有者の陳述によると隣地建物からの落雪が原因であるとされているが、本調査時点では何ら防止策等は設けられておらず、今後損傷が拡大する可能性がある点は注意を要する。

未登記附属建物（車庫）の外壁の損傷

| 区 分 | 未登記附属建物 |
|---|---|
| 特 記 事 項 | 建物内部は、床がコンクリート敷であ<br>るものの、壁・天井が剥き出しの状態<br>であり安価かつ品等が劣る施工である。ま<br>た、東側外壁に損傷があるほかシャッター<br>等の錆も目立つ等、老朽化・損耗等が<br>著しいことから、未登記附属建物について<br>は既に経済的耐用年数が尽きてしていると<br>判定し、特に経済的価値は認められな<br>い。 |
