## 期 間 入 札 の 公 告

令和7年(ケ)第36号  
令和7年6月9日受理  
令和7年7月14日提出

## 現況調査報告書

# 評 価 書

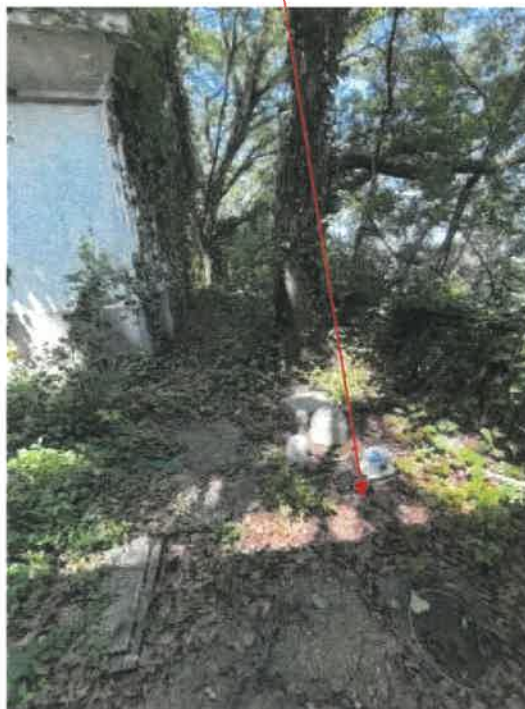
18

- 6 **B**によると、浄化槽は破損しており、修理又は新設の必要があると思われる。江尻土地改良区によると、「既存の浄化槽を修理して使用するのであれば、特に手続、費用は不要です。ただ、新たに浄化槽を設置する場合には、一人槽当たり8,000円が必要となります。また、水路維持協力金として年間2,000円を徴収することになっていますが、浄化槽を新設した場合に、浄化槽の耐用年数を30年として、30年分一括でいただいていることが多いと思います。」とのことであった。

物件2 附属建物2北側の状況

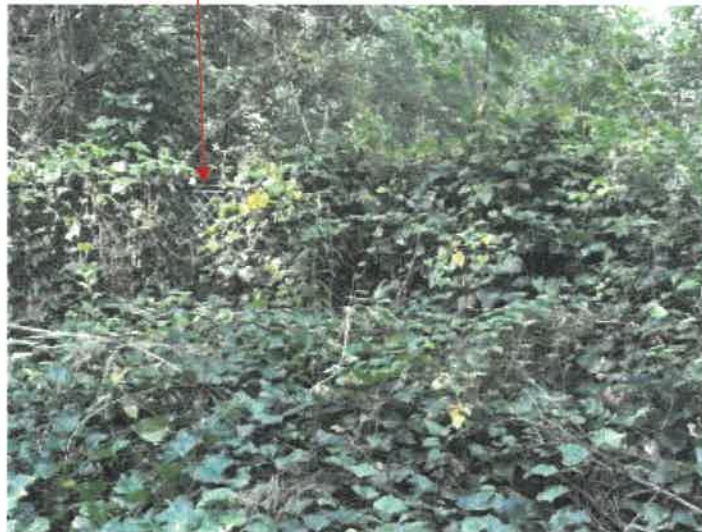
21

- 4 物件1と周囲の土地との境界は、現況上判然としない。地図に準ずる図面及び地積測量図は存在する。所有者によると、境界付近には金網のフェンスが設置されているとのことであるが、物件1の北側辺りから南西側にかけて、金網フェンスが存在するものの、樹木の影響のためか、倒れているところがあったり、繁茂した草木によって間近で確認することはできなかった。なお、物件1の東側には、カーポート（土地定着物）が存在する。

物件1 東側の状況

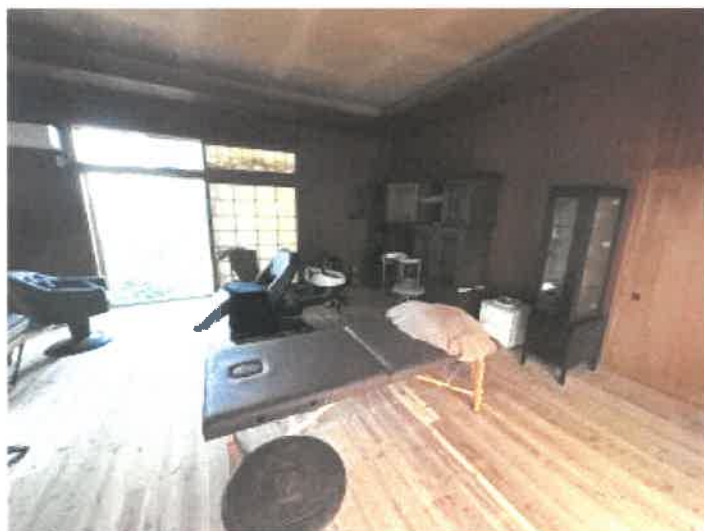
25

- 5 物件2の主たる建物については、経年（築後約49年経過）劣化が認められる。西側の和室には、雨漏り跡が認められ、その付近の軒下の木材が欠落しているところも見受けられた。中央洋室の床及びLDKの天井等は、以前賃借していた**D**がリフォームしたとのことであるが、**D**によると、リフォーム費用については請求するつもりはないとのことである。中央洋室や西側和室内には、エステの施術の備品と思われる目的外動産が残置されており、中央洋室の外辺りには、ヒュッケが設置した給湯設備も存在する。残置された動産類や給湯設備については、今後**D**において、可能な限り搬出する予定であるとのことである。なお、北西側のトイレは便座を取り付ける途中のような状態であった。

物件2 中央洋室の状況

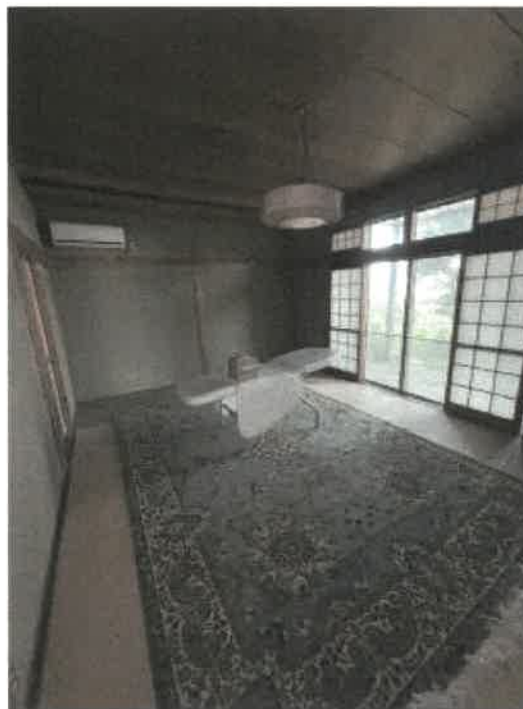
26

物件 2 西側和室の状況

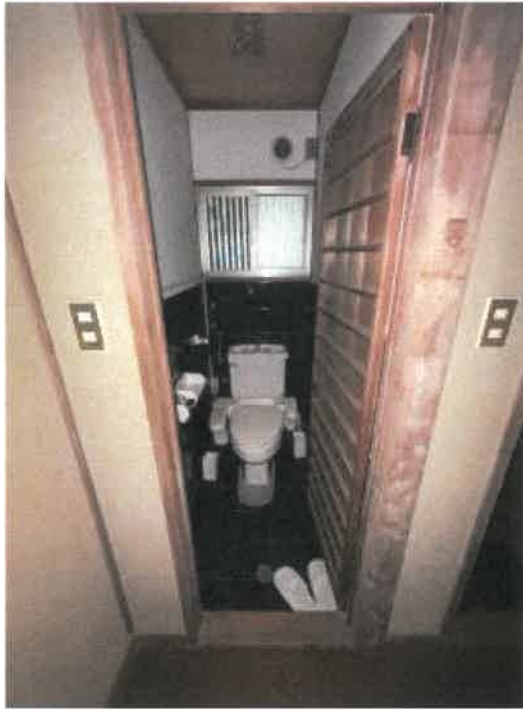
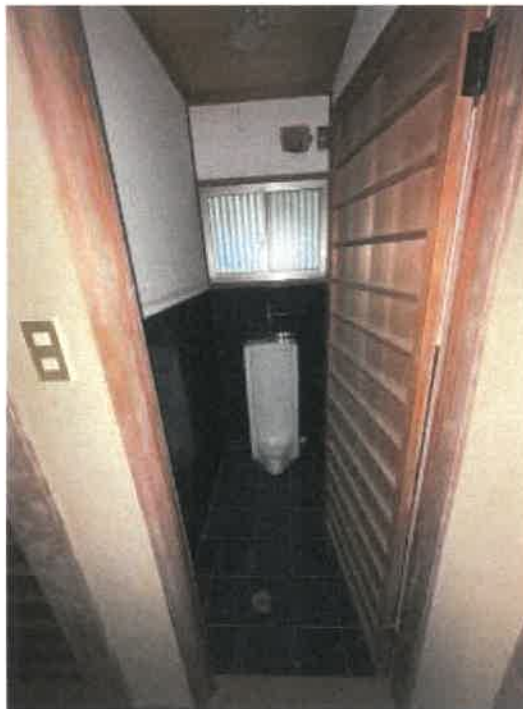
物件2 トイレの状況

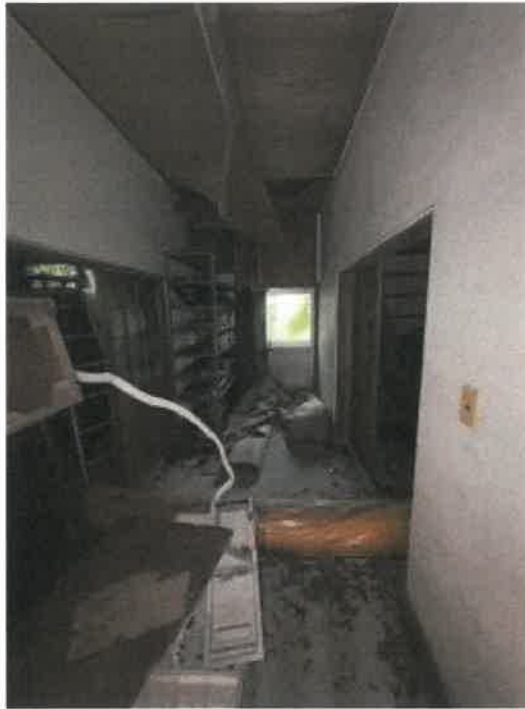
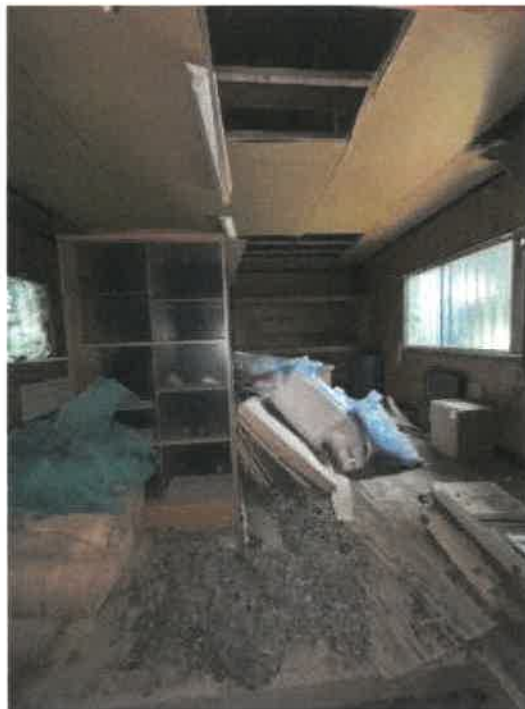
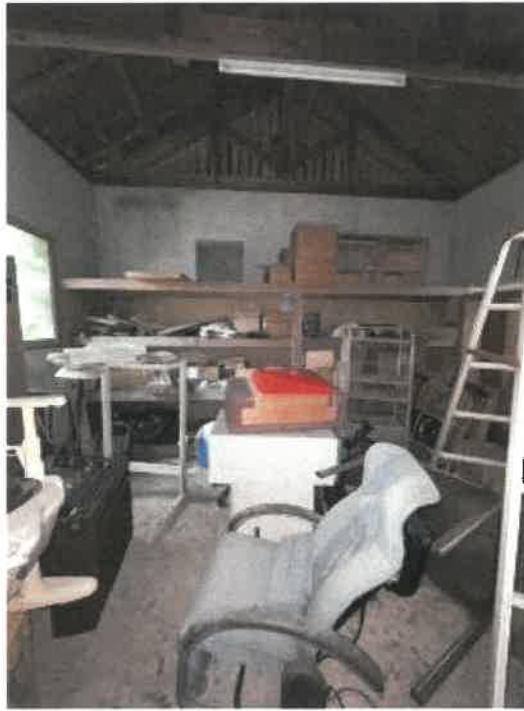
- 7 物件2附属建物符号2の倉庫内には、**A**、**B**所有の残置物が存在する。  
※ 上記、関係人の陳述及び関係資料等により2枚目記載のとおり報告する。

物件 2 倉庫内の状況
